REPORTE FOTOGRAFICO

Día: 06.11.2017

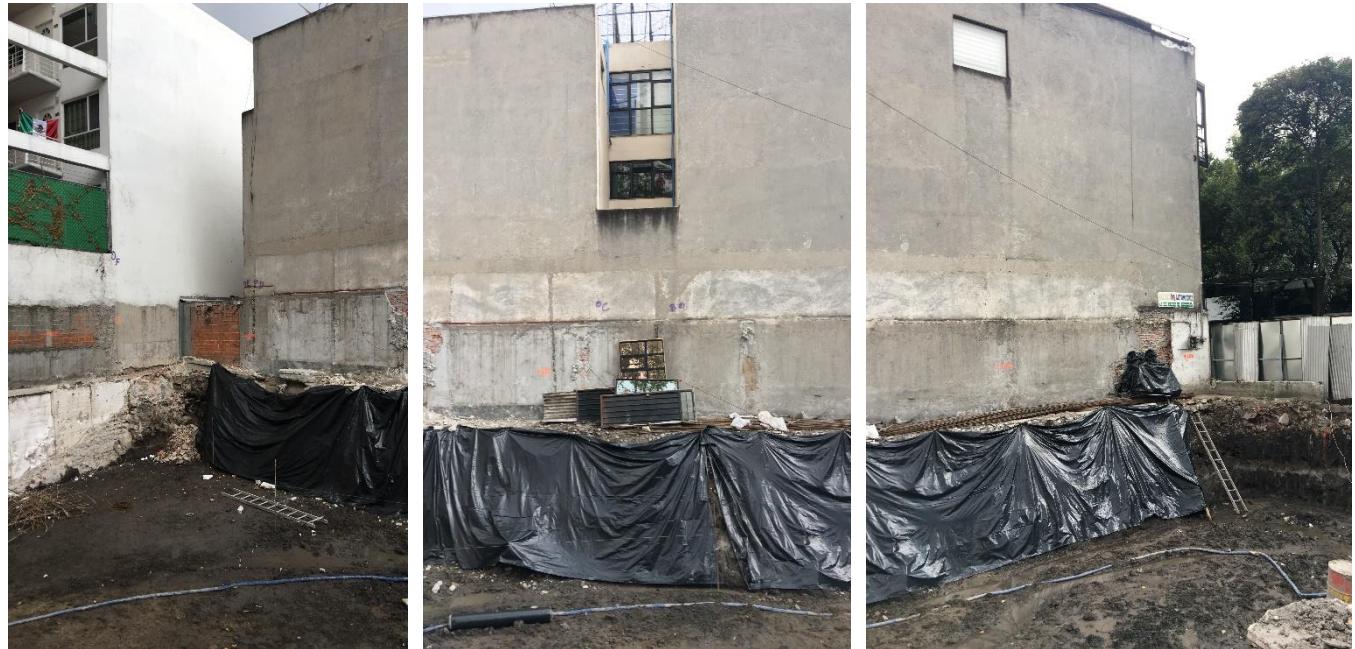
- 1) Excavación al 90%, la profundidad mostrada en las fotos es la final. En la colindancia oriente edificio de 4 niveles se dejo una berma con una corona de 80cm por toda la profundidad del terreno y una base de 1.80

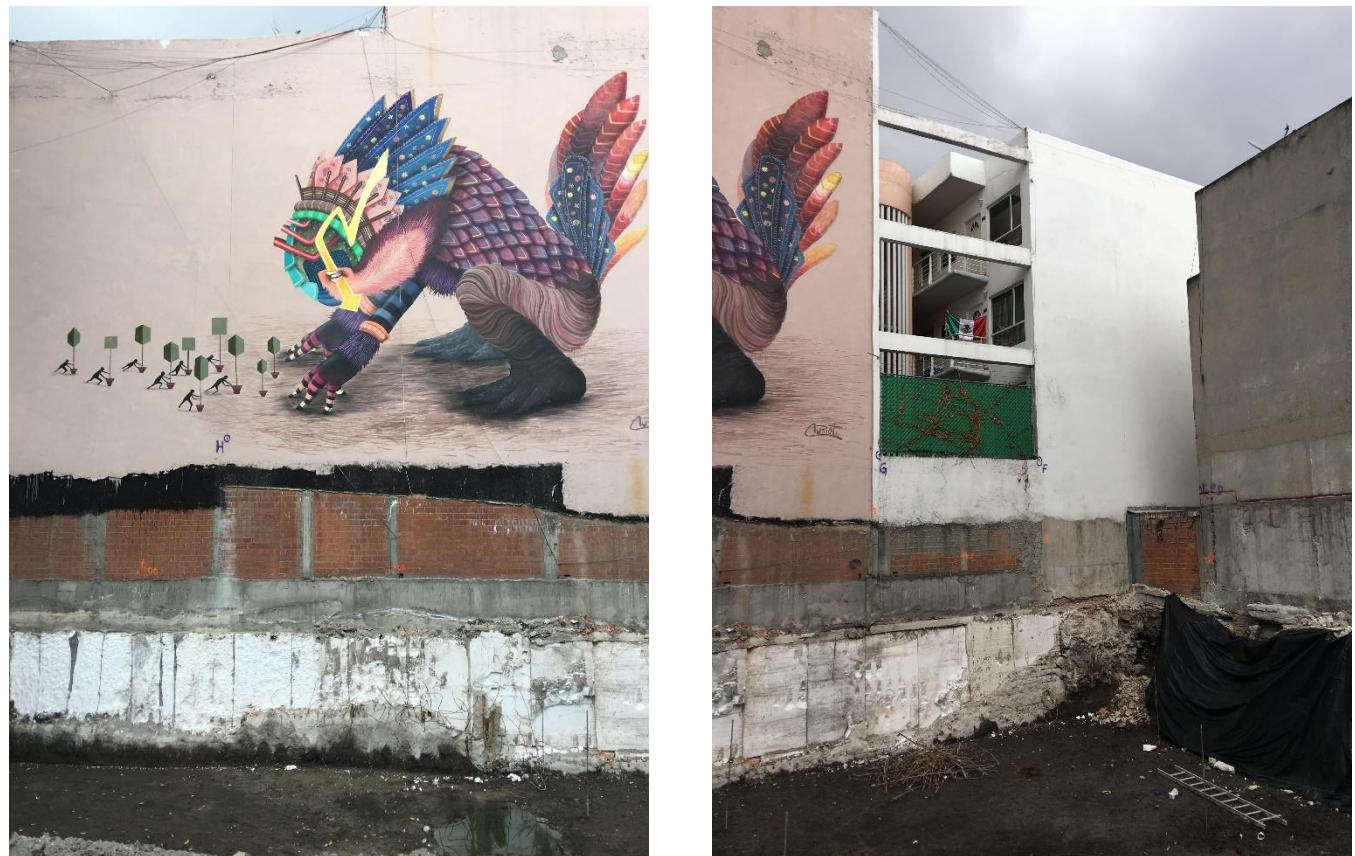
- 2) La colindancia norte con el edificio de 4 niveles se realizo la excavación al paño de su cajón de cimentación de concreto armado que abarca 1 sótano.

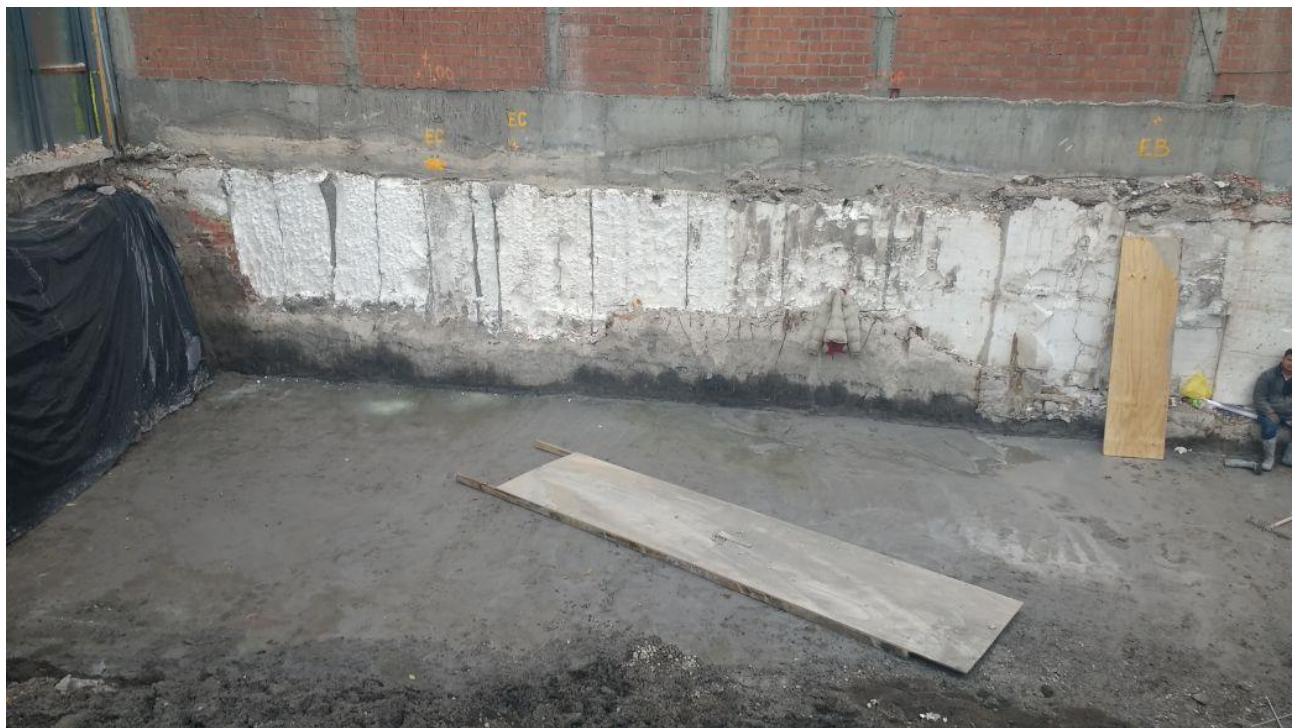
5) Colado de plantilla de concreto en el fondo de la cimentación para habilitar acero

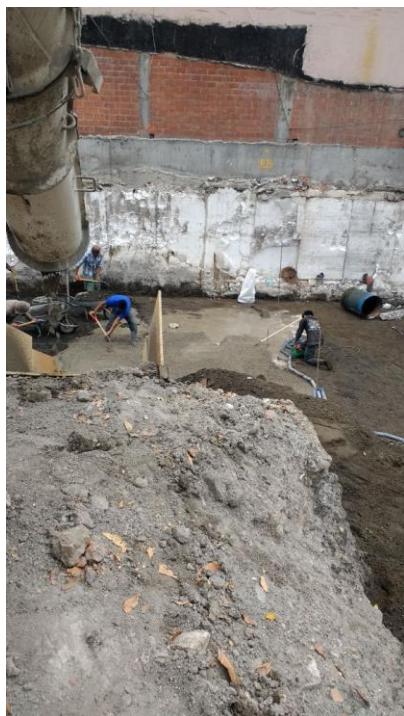
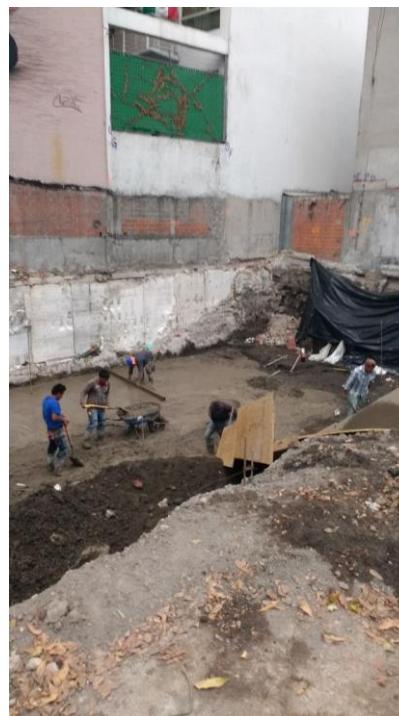
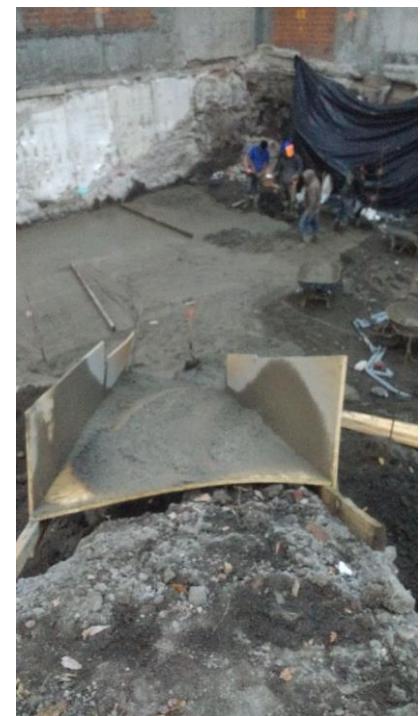
4) Se habilitó área de desplante de losa fondo con el colado de plantilla de cemento y arena.

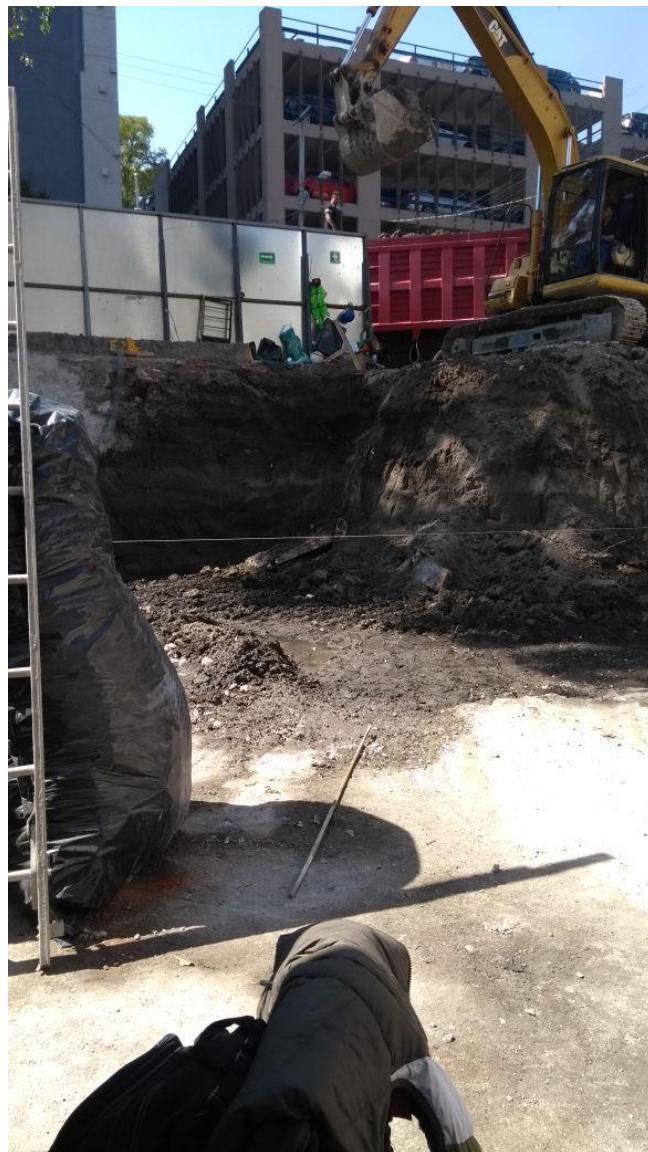
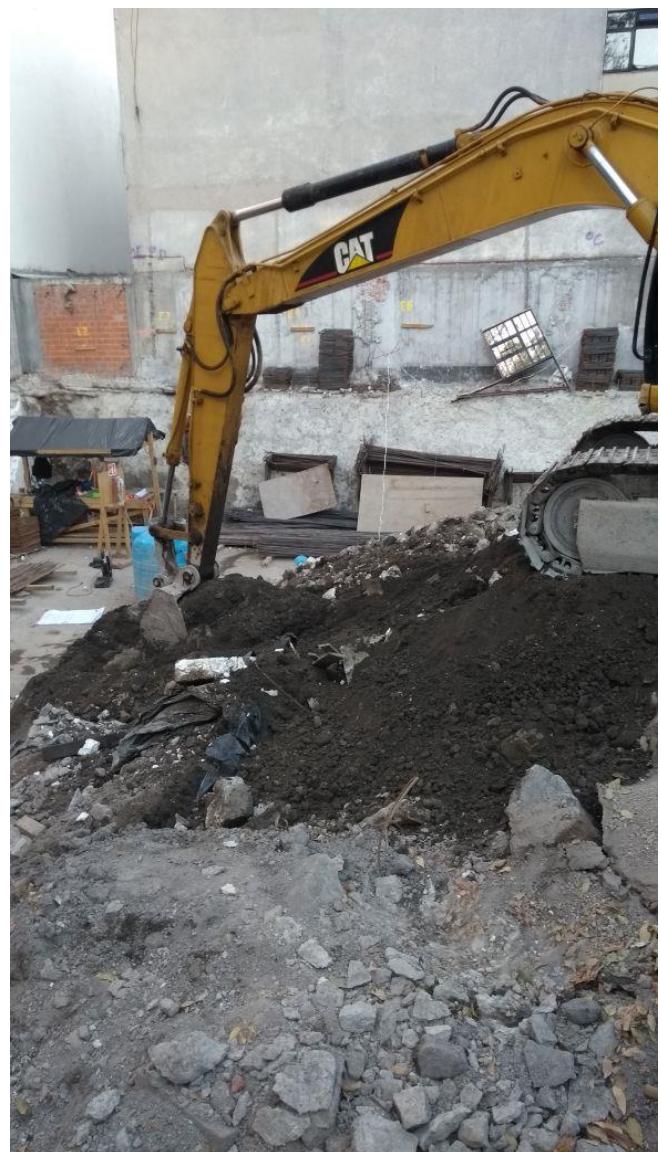
5) Retiro del 20% restante del banco de tierra en excavación.

Con el retiro de este banco de tierra se finaliza la etapa de excavación y se comienza con el armado de acero de la losa fondo de cimentación.
