AVALÚO DE FINCA URBANA			INFORME DE AVALÚO	
OFICINA	214 Dirección Recursos Materiales		214-40505015870000-2016-U	
PROPÓSITO DEL AVALÚO			Administración de Bienes	
BANCO NACIONAL		NOMBRE SOLICITANTE (S)		
BANCO	NACIONAL	DE COSTA RICA	Céd. Jurídica 4-000-001021	
BANCO NACIONAL		NOMBRE PROPIETARIO (S)		Proporción de Derechos
BANCO	NACIONAL	DE COSTA RICA	Céd. Jurídica 4-000-001021 100%	
UBICACIÓN DEL BIEN				
Provincia:	04 - HEREDIA			
Cantón:	05 - SAN RAFAEL			
Distrito:	05 - CONCEPCION			
Localidad:	Concepción			
DIRECCIÓN EXACTA				
450 m. oeste, 70 m. sur de la esquina noroeste de la plaza de deportes de Concepción.				
REGISTRO Y ÁREA DE LA FINCA				
Inscripción de la Finca	Según el Registro y el Plano			
Plano de catastro N°	434,00 m2			
Identificador Predial	434,00 m2			
Diferencia de medidas	Porcentaje:	0,00%	0,00 m2	Demásia NO
AVALÚO				
VALOR DEL TERRENO	₡35.551.544,00			
VALOR DE LAS CONSTRUCCIONES	₡43.911.934,50

# AVALÚO DE LAS CONSTRUCCIONES

**ANEXO FOTOGRÁFICO**

214-40505015870000-2016-U

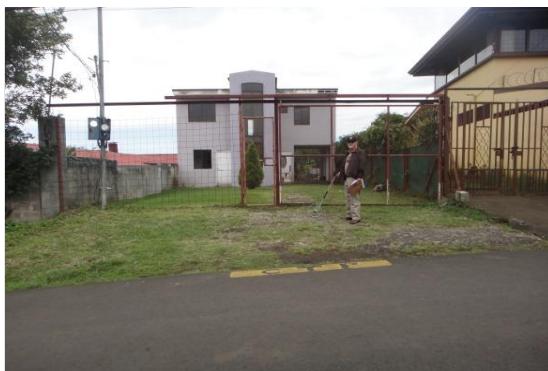
Vista frontal del inmueble con registro fotográfico

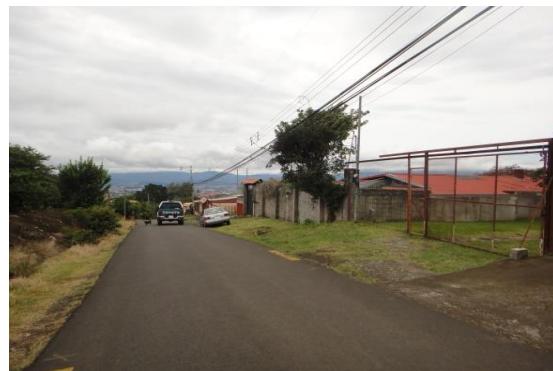
Vista del entorno hacia el sur

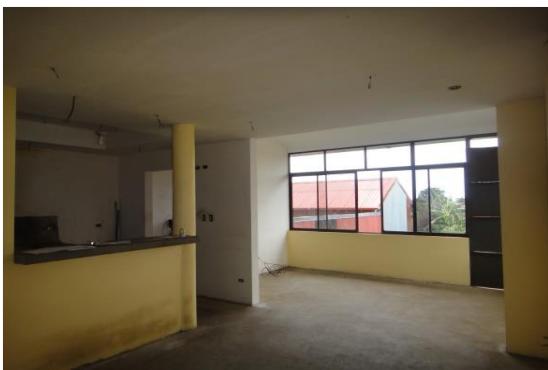
Vista interna de la casa: sala

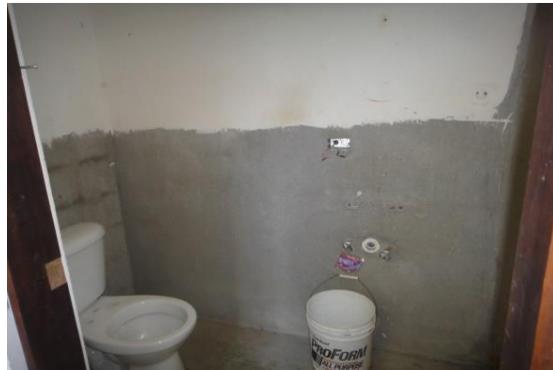
Vista interna de la casa: baño

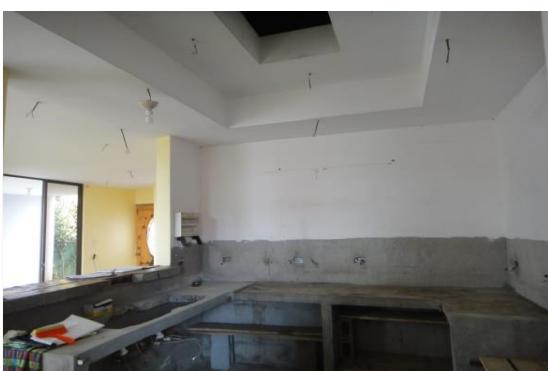
Vista interna de la casa: cocina

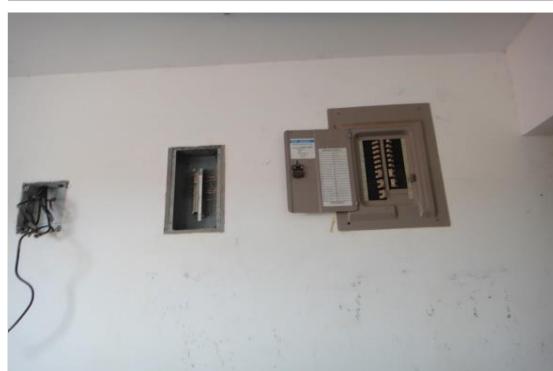
Vista interna de la casa: centro de carga
