AVALÚO DE FINCA URBANA			INFORME DE AVALÚO		
OFICINA	214	Dirección de Recursos Materiales	214-40602016193500-2016-U-Rev-01.		
PROPÓSITO DEL AVALÚO			Administración de Bienes / Operación: 208-005-30429214 // Garantía:4987-1.		
NOMBRE SOLICITANTE (S)					
Banco Nacional de Costa Rica			Céd. Jurídica 4-000-001021		
NOMBRE PROPIETARIO (S)					
Banco Nacional de Costa Rica			Proporción de Derechos Céd. Jurídica 4-000-001021 100%		
NOMBRE DEUDOR (ES)					
Rodriguez	Mena	Carlos	Céd. Identidad 1-0763-0884		
UBICACIÓN DEL BIEN					
Provincia:	04 - HEREDIA				
Cantón:	06 - SAN ISIDRO				
Distrito:	02 - SAN JOSE				
Localidad:	San Josecito				
DIRECCIÓN EXACTA					
Heredia, San Isidro, San José, San Josecito, 585m Este de la esquina sureste del Liceo de San Josecito, Tapia de mampostería con acabado tipo piedra y láminas blancas, con portón metálico color rojo (rotulo: 4630 Calle Yerba Buena), ubicada sobre margen izquierdo.

DESCRIPCIÓN DE LAS CONSTRUCCIONES

ANEXO FOTOGRÁFICO

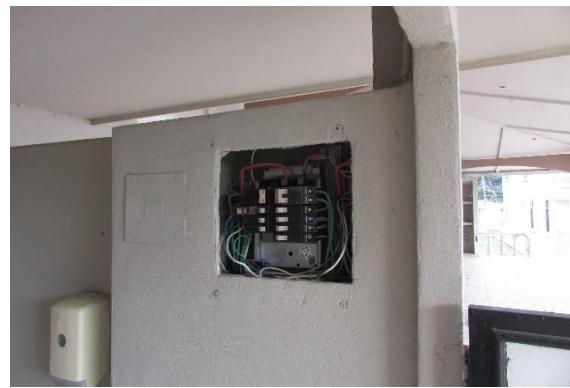
Sistema Eléctrico

REGISTRO Y ÁREA DE LA FINCA					
Inscripción de la Finca				Según el Registro y el Plano	
Plano de catastro N°	H-464561-1998			2,523.40 m2	
Identificador Predial	40602016193500			2,523.40 m2	
Diferencia de medidas	Porcentaje:	0.00%		0.00 m2	Demasiá NO
AVALÚO					
VALOR DEL TERRENO	₡146,725,616.40				
VALOR DE LAS CONSTRUCCIONES	₡125,402,489.49				
VALOR TOTAL DEL BIEN	₡272,128,105.89				
VALOR EN LETRAS: 89/100	DOSCIENTOS SETENTA Y DOS MILLONES CIENTO VEINTIOCHO MIL CIENTO CINCO COLONES				
Tiempo estimado para la venta del bien:	24	meses	Liquidez del bien	Media Baja	
MONTO DE LA PÓLIZA NO MENOR A	₡125,402,489.49				
SE RECOMIENDA ACEPTAR EL BIEN VALORADO COMO GARANTÍA CREDITICIA					SÍ
OBSERVACIONES GENERALES	1) Sistema eléctrico: la construcción requiere mejoras en sistema eléctrico (salidas).

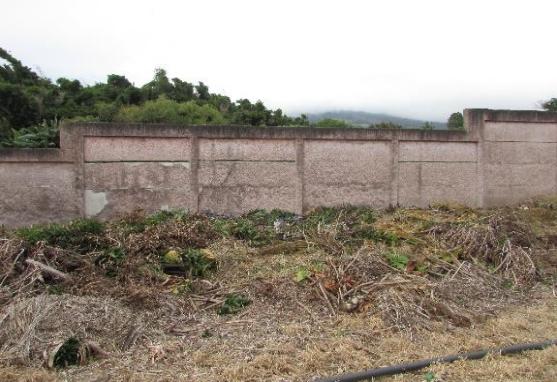
Detalle de Tapia Perimetral - Lateral

2) Tapia perimetral: En el sector anterior principalmente, la tapia presenta desplome y separación entre baldosas (no se valora este sector ya que se debe botar y reconstruir).

Estado de la edificación:	Proyecto de construcción	Avance:	0%
<i>Tapia prefabricada: tipo PC, algunas zonas deben reemplazarse debido a desplome y otros daños entre paños, altura varía entre 2,5m a 3,0m.</i>			
<i>Rancho BBQ: piso cerámico, columnas y barandas en concreto, cubierta metálica esmaltada imitación teja.</i>			
<i>Área bodega y Sauna: Paredes en sistema prefabricado, repelladas y pintadas, cubierta esmaltada imitación teja y las paredes internas en área de sauna se encuentran revestidas en madera.</i>			
<i>Piscina: piscina en concreto con aceras en perímetro, profundidad variable desde 1,20m hasta 1,90m.</i>			
<i>Todas las áreas requieren mejoras en pintura en general.</i>
