| AVALÚO MÚLTIPLE FINCAS EN CONDOMINIO - VÍA COSTO | | | | INFORME DE AVALÚO | |
| PROPÓSITO DEL AVALÚO | | | | CONSECUTIVO Nº | A&V-080/081/082-2017 |
| Localidad: | Condominio Riverside II Etapa | | | | |
| Condominio Riverside II Etapa, piso 7, Penthouse Nº 703. | | | | | |

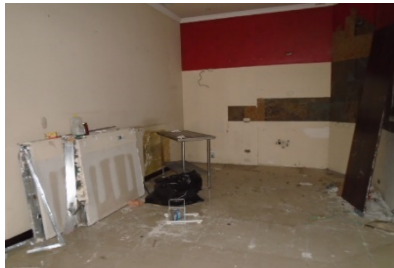
| AVALÚO MÚLTIPLE FINCAS EN CONDOMINIO - VÍA COSTO | | | | INFORME DE AVALÚO | |
|---|---|---|---|---|---|
| OBSERVACIONES GENERALES | | <i>El apartamento ha sido parcialmente desmantelado; no hay mueble de cocina, faltan piezas sanitarias, la pintura está en muy mal estado y algunas puertas fueron removidas de su sitio. Asimismo, la alfombra del mezanine está muy deteriorada y el sitio tiene mucha basura y escombros. No hay agua en las cacheras que quedan y faltan algunas lámparas.</i> | | | |

ÁREA DE LA COCINA

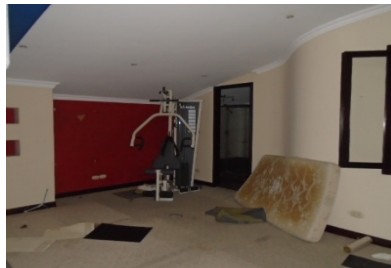
MEZANINE-DORMITORIO

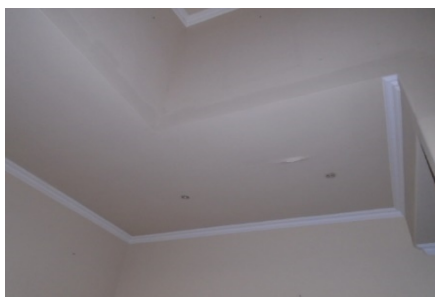
DETALLE DE CIELO
