**AVALÚO DE FINCA URBANA****INFORME DE AVALÚO**

<b>OFICINA</b>	214	DIRECCIÓN DE RECURSOS MATERIALES	<b>214-40503015224600-2017-U</b>
<b>PROPÓSITO DEL AVALÚO</b>		ADMINISTRACION DE BIENES	
<b>NOMBRE SOLICITANTE (S)</b>			
BANCO NACIONAL DE COSTA RICA		Céd. Jurídica 4-000-001021	
<b>NOMBRE PROPIETARIO (S)</b>			
DIXIE ESTEFANNIE SEGURA VEGA		Proporción de Derechos Céd. Identidad 4-0188-0221	100%
<b>UBICACIÓN DEL BIEN</b>			
Provincia:	04 - HEREDIA		
Cantón:	05 - SAN RAFAEL		
Distrito:	03 - SANTIAGO		
Localidad:	SANTIAGO		
<b>DIRECCIÓN EXACTA</b>			
De la Iglesia Católica de Santiago, 300m este y 50m sur.			
<b>REGISTRO Y ÁREA DE LA FINCA</b>			
Inscripción de la Finca	Según el Plano		
Plano de catastro N°	<b>H-0522359-1998</b>	219,32 m <sup>2</sup>	219,32 m <sup>2</sup>
Identificador Predial	<b>40503015224600</b>	219,32 m <sup>2</sup>	
Área según certificado catastral			
Diferencia de medidas	Porcentaje:	0,00%	0,00 m <sup>2</sup>
			Demásia NO
<b>AVALÚO</b>

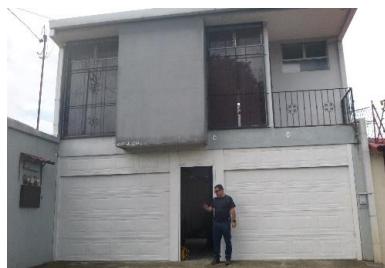
**Fachada / Perito**

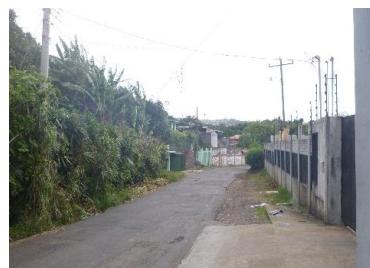
**Entorno**
