| AVALÚO DE FINCA URBANA | | | | INFORME DE AVALÚO | |
| OFICINA | 214 | DIRECCIÓN DE RECURSOS MATERIALES | | 214-21304046323700-2017-U | |
| Del Cementerio de Bijagua, 600 metros al Noreste y 600 metros al Sur propeidad a mano Izquierda. | | | | | |
| Fecha inspección: | | 31 agosto 2017 | Fecha informe: | | 31 agosto 2017 |

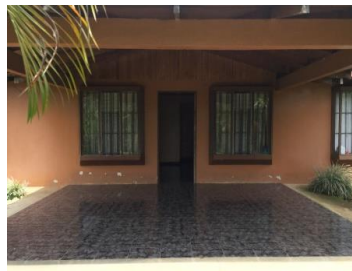
2. Vivienda principal

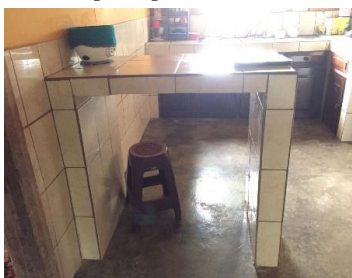
5. Mueble de cocina

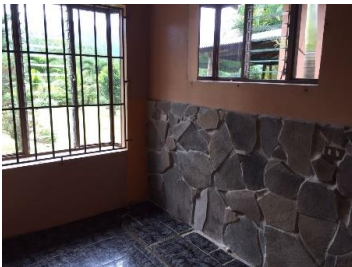
8. Paredes internas de la vivienda

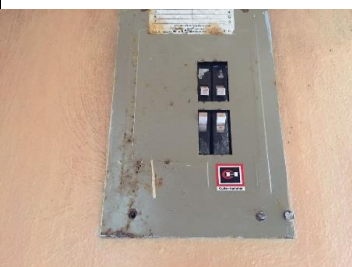
10. Centro de carga

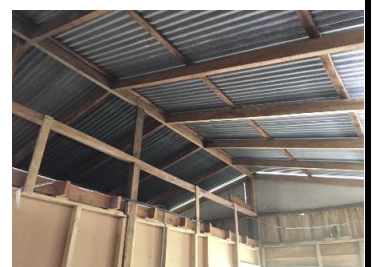
12. Techos Vivienda 2

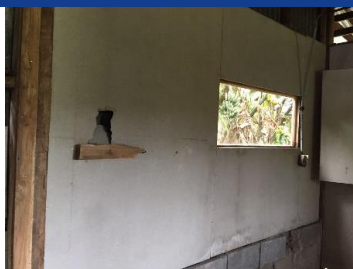
| DESCRIPCIÓN DE LAS CONSTRUCCIONES | | 214-21304046323700-2017-U | | | | | | | | | | | | | | | | |
|---|---|---|---|---|---|---|---|---|---|---|---|--|---|---|--|---|---|--|
| Fachada | Ventanas con marcos de madera y celosías de vidrio con bases de block sisado. | <b>Estado Físico y Mantenimiento:</b><br><table border="1"> <tr> <td>Paredes</td> <td>Malo</td> <td>Cielos</td> <td>Bueno</td> </tr> <tr> <td>Pisos</td> <td>Malo</td> <td>Cubierta</td> <td>Bueno</td> </tr> </table> | | Paredes | Malo | Cielos | Bueno | Pisos | Malo | Cubierta | Bueno | | | | | | | |

14. Paredes internas

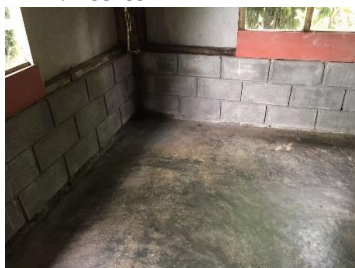
| DESCRIPCIÓN DE LAS CONSTRUCCIONES | | 214-21304046323700-2017-U | | | | | | | | | | | | | | | | |
|---|---|---|---|---|---|---|---|---|---|---|---|--|---|---|--|---|---|--|
| Pisos | Malo | | | Cubierta | Bueno | | | | | | | | | | | | | |

19. Pisos
