AVALÚO DE FINCA URBANA		INFORME DE AVALÚO	
OFICINA	214	DIREC. RECURSOS MATERIALES	214-50101007702800-2017-U
PROPÓSITO DEL AVALÚO		Administración de Bienes	
NOMBRE SOLICITANTE (S)			
BANCO NACIONAL DE COSTA RICA		Céd. Jurídica 4-000-001021	
NOMBRE PROPIETARIO (S)			
BANCO NACIONAL DE COSTA RICA		Céd. Identidad 4-000-001021	Proporción de Derechos 100%
UBICACIÓN DEL BIEN			
Provincia:	05 - GUANACASTE		
Cantón:	01 - LIBERIA		
Distrito:	01 - LIBERIA		
Localidad:	BARRIO SAN ROQUE		
DIRECCIÓN EXACTA			
De la entrada a la Urbanización Pedro Hernández, 175 m Norte y 100 m Oeste, m.d.			
REGISTRO Y ÁREA DE LA FINCA			
Inscripción de la Finca	Según el Registro y el Plano		
Plano de catastro N°	G-969171-1991	507,78 m2	
Identificador Predial	50101007702800	507,78 m2	
Diferencia de medidas	Porcentaje: 0,00%	0,00 m2	Demasía NO
AVALÚO			
VALOR DEL TERRENO	¢21.499.405,20		
VALOR DE LAS CONSTRUCCIONES	¢30.853.770,25		
VALOR TOTAL DEL BIEN	¢52.353.175,45

214-50101007702800-2017-U

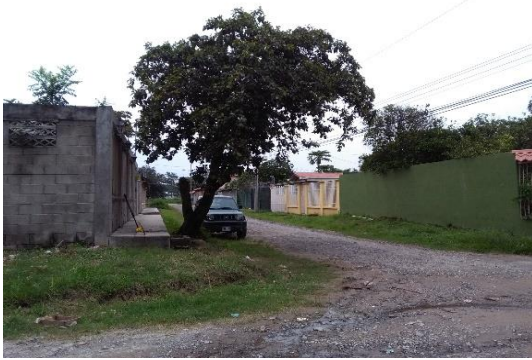
Esquina Suroeste de la propiedad valorada y servicios

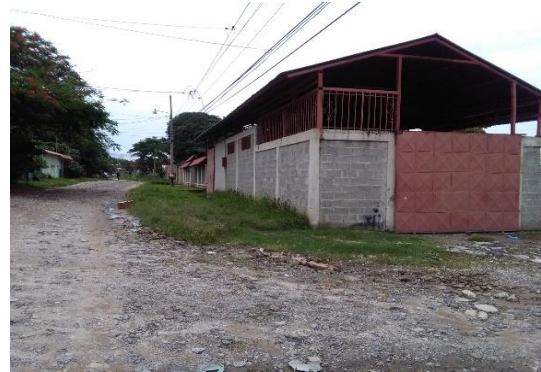
Esquina Noroeste (sector del galerón)

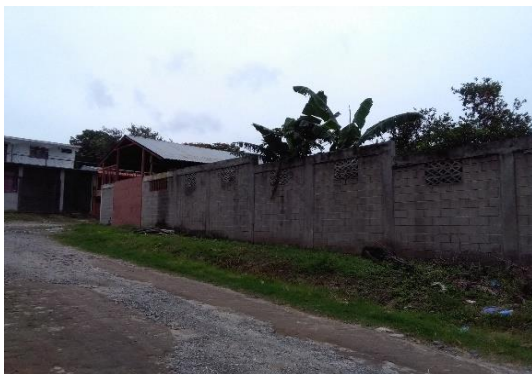
Vista del frente Oeste y calle pública que enfrente

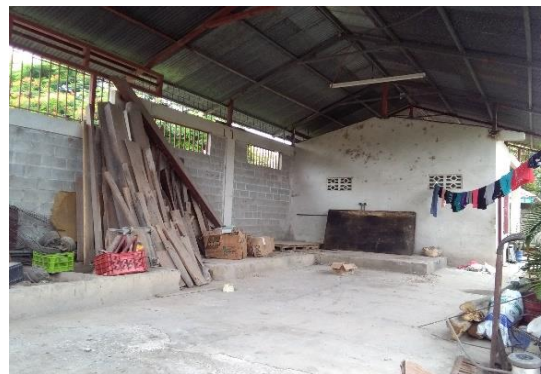
Vista del galerón y bodega al fondo

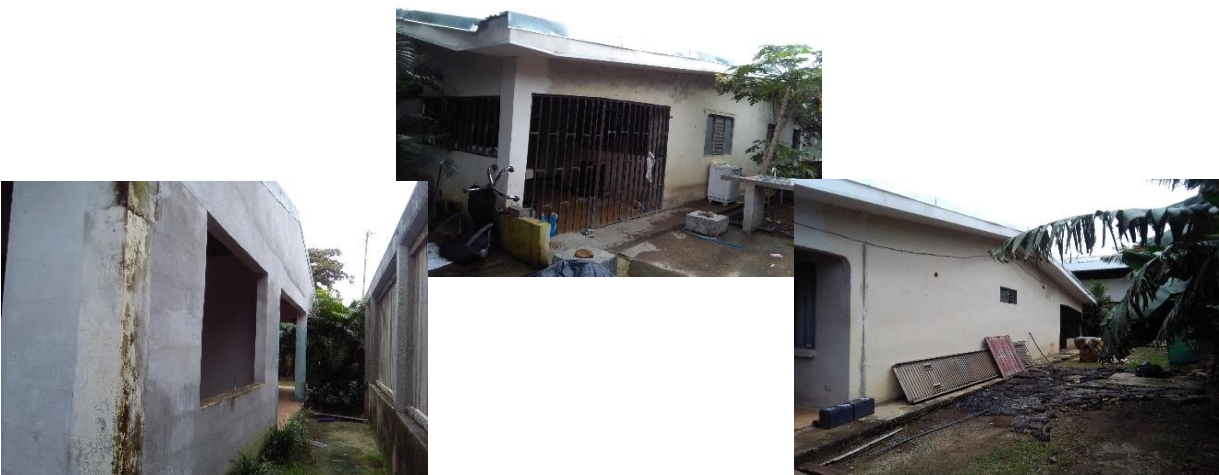
Estado Físico y Mantenimiento:																				
Paredes	<u>Deficiente</u>	Cielos	<u>Regular</u>																	
Pisos	<u>Regular</u>	Cubierta	<u>Deficiente</u>																	
Fachada		Sencilla con corredor al frente																		
Aposentos		Posible área de oficina, corredor, sala-comedor, cocina, tres dormitorios, un baño completo, terraza-pilas.																		
Baños		Uno completo normal																		
Otros																				
Red de agua caliente		NO HAY																		
Tanque captación de agua		NO HAY																		
Fisuras		Apreciación visual de desplome																		
Repellos	<u>Leve</u>	Paredes	<u>Ninguno</u>	Pisos	<u>Ninguno</u>															
Pisos	<u>Ninguno</u>	Cielos	<u>Ninguno</u>																	
OBRAS COMPLEMENTARIAS																				
Estado de la edificación:		Avance:																		
PROYECTOS DE CONSTRUCCIÓN																				
Etapas	% de avance	Detalle de avance esperado	Se recomienda un primer giro para construcción:

Fachadas de la vivienda
FOTOGRAFÍAS DE COMPARABLES

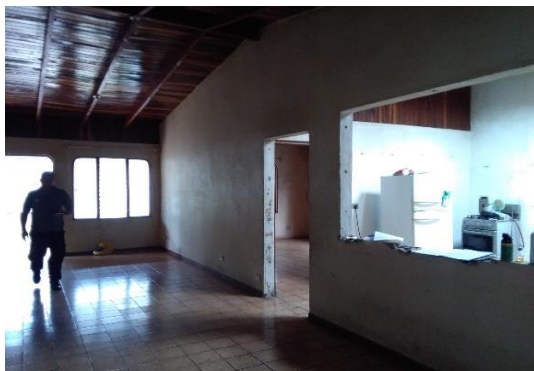
Area social (sala-comedor)

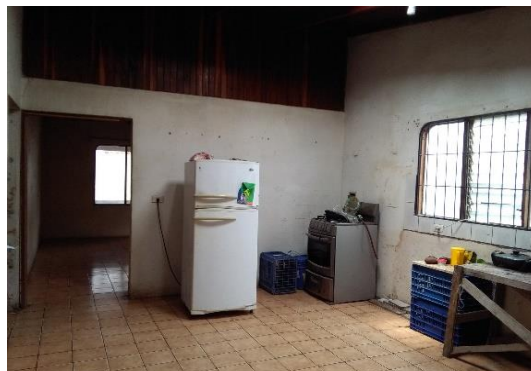
Vista de la cocina

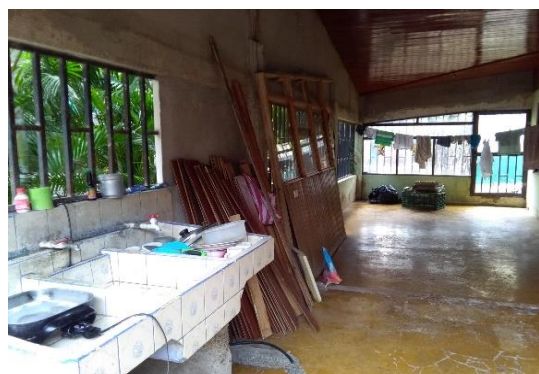
Terraza y cuarto de pilas

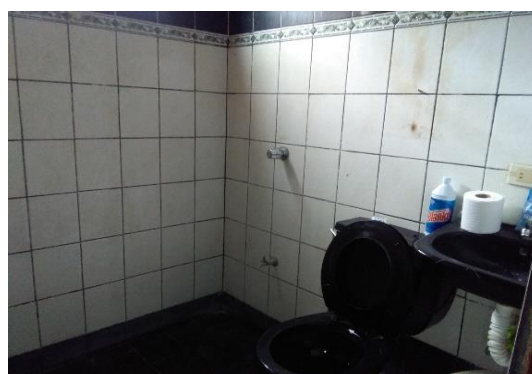
Vista del baño

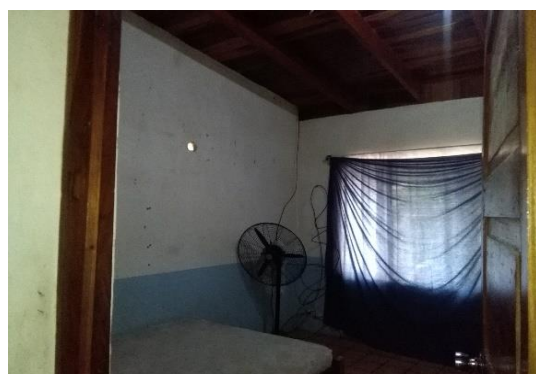
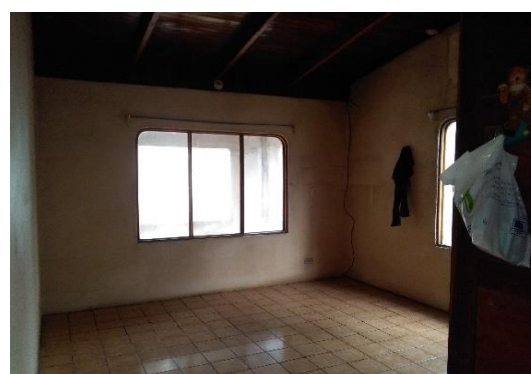
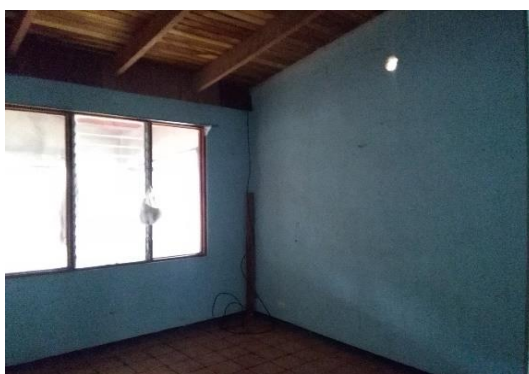
Vistas de los tres dormitorios
