**AVALÚO DE FINCA EN CONDOMINIO VÍA MERCADO**
**INFORME DE AVALÚO**

<b>OFICINA</b>	214	<b>DIRECCION DE RECURSOS MATERIALES</b>	<b>INFORME DE AVALÚO</b>
<b>PROPÓSITO DEL AVALÚO</b>		ADMINISTRACION DE BIENES	214-6110100628860F-2018-C
		<b>NOMBRE SOLICITANTE (S)</b>	
BANCO NACIONAL			Céd. Jurídica 4-000-001021
BANCO NACIONAL		<b>NOMBRE PROPIETARIO (S)</b>	<b>Proporción de Derechos</b>
DERMOT GORDON HARDING			Céd. Jurídica 4-000-001021 100%
		<b>NOMBRE EXDEUDOR</b>

CONDOMINIO HORIZONTAL VERTICAL COMERCIAL PACIFIC SUN, FILIAL M-2 . CONOCIDA POR LA ADMINISTRACION COMO #4-A

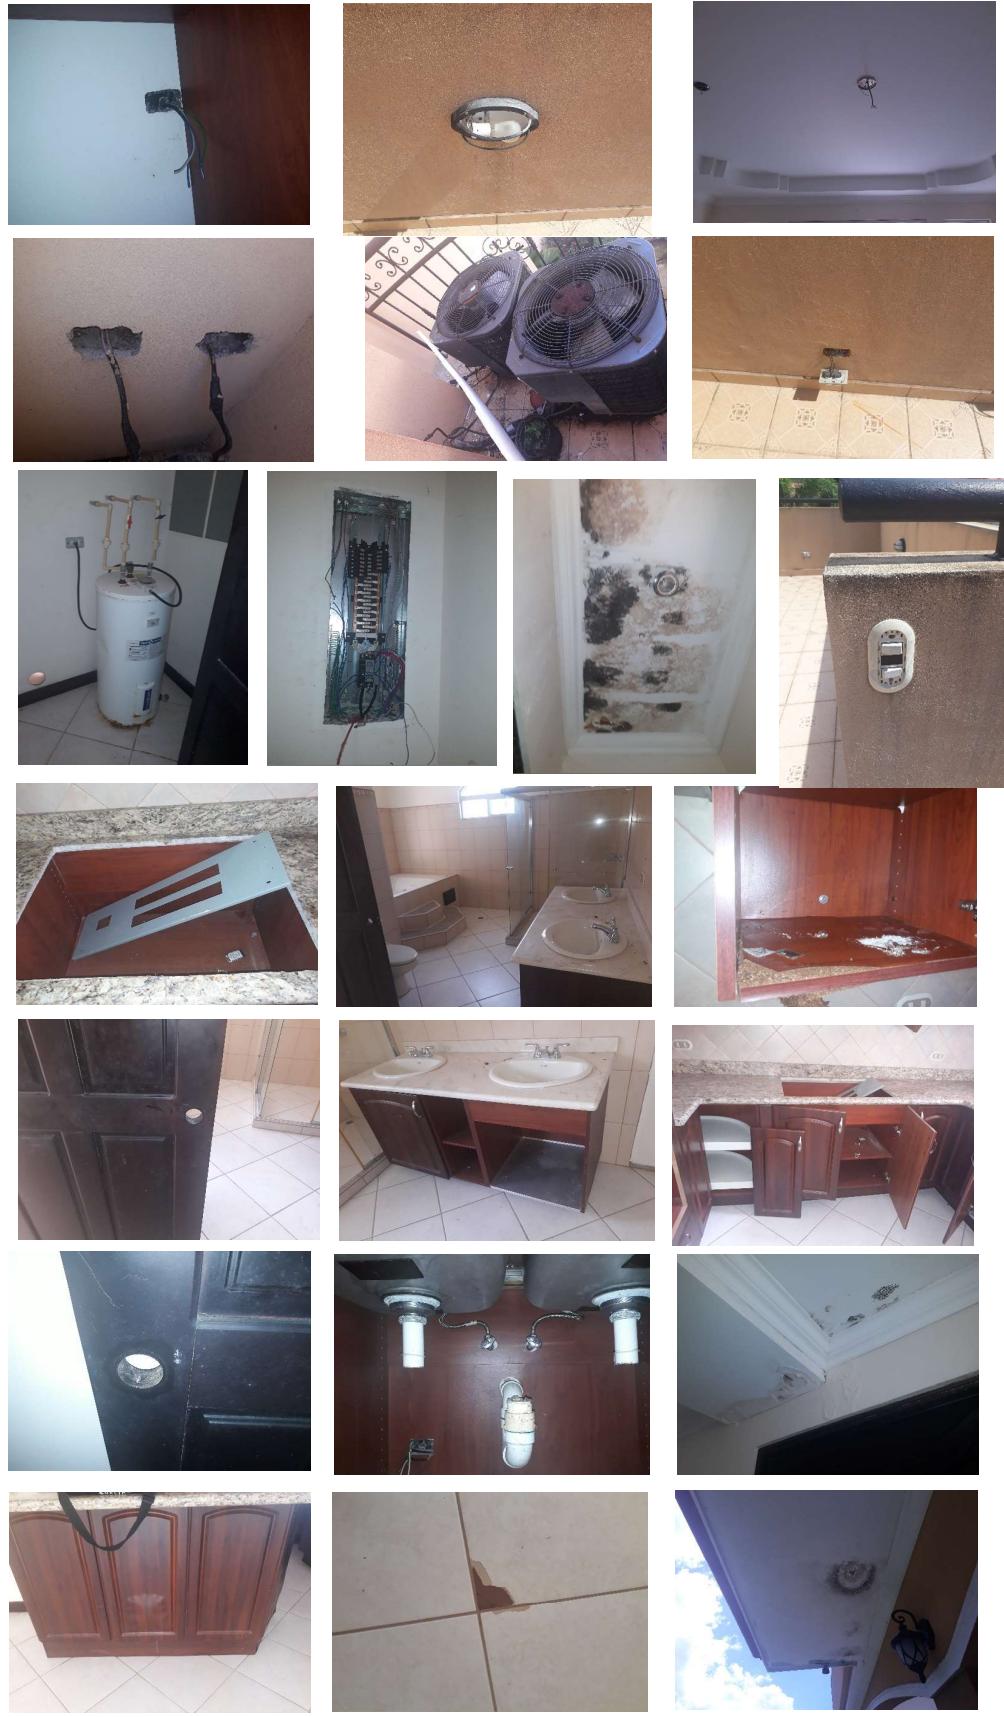
5																																																							
6																																																							
7																																																							
OBSERVACIONES																																																							
CONDOMINIO UBICADO EN EL SEGUNDO NIVEL CONSTRUCTIVO. CUENTA CON SALA-COMEDOR, COCINA CON MUEBLE COMPLETO EN ESTADO DEFICIENTE, 2.5 S.S., 3 DORMITORIOS NINGUNO CON CLOSET, 2 TERRAZAS, PILAS. LA VENTANERIA ES CORREDIZA, MATERIAL PVC BLANCO. PUERTAS INTERNAS EN MADERA SOLIDA, FALTA UNA EN S.S. Y LAS PUERTAS DE LOS OTROS 2 SERVICIOS SANITARIOS NO CUENTAN CON LLAVIN. EL APARTAMENTO REQUIERE SER PINTADO Y REPARADAS LAS REVENTADURAS EN PAREDES. HUMEDAD IMPORTANTE. CIELOS EN GYPSUM CON REVENTADURAS IMPORTANTES Y HUMEDAD EN ALGUNAS AREAS (PILAS, S.S. Y CORREDORES) QUE AFECTAN NO SOLO EL APARTAMENTO VALUADO SINO QUE TAMBIEN EL APARTAMENTO EXISTENTE EN EL PRIMER NIVEL CONSTRUCTIVO. CUENTA CON UNA CAJA DE BREAKER UBICADA EN EL AREA DE PILAS. DE 42 ESPACIOS, DE LOS CUALES TIENE OCUPADOS 12. NO TIENE ROTULACION. EXISTEN CABLES EXPUESTOS, CAJAS SIN TAPA, FALTANTE DE LAMPARAS Y PLACAS ELECTRICAS, ENTRE OTROS. EL DORMITORIO PRINCIPAL CUENTA CON S.S. COMPLETO, SIN CLOSET, CABINA PARA DUCHA CON PUERTAS EN VIDRIO CORREDIZO, JACUZZI (NO SE VISUALIZA EL MOTOR), 2 LAVATORIO CON SU RESPECTIVO MUEBLE (PUERTA DESPRENDIDA) Y EL INODORO; TODOS EN REGULAR ESTADO DE MANTENIMIENTO. NO SE DA FE DEL BUEN FUNCIONAMIENTO DE LOS ACCESORIOS, CONEXIONES Y APARATOS SANITARIOS EXISTENTES. EXISTE 1 INODORO COMPLETO CON EL AREA DE DUCHA (ACCESORIOS MAL ESTADO) CON PUERTAS CORREDIZAS EN VIDRIO, INODORO Y MUEBLE CON 1 LAVATORIO. ESTE APOSENTO TIENE PROBLEMAS DE HUMEDAD QUE AFECTAN EL APARTAMENTO UBICADO EN EL PRIMER NIVEL. ADICIONALMENTE EXISTE 1 SERVICIO SANITARIO SIN DUCHA PARA VISITAS, CON SU RESPECTIVO MUEBLE PARA LAVATORIO Y EL INODORO. NO SE DA FE DEL BUEN FUNCIONAMIENTO DE LOS ACCESORIOS, CONEXIONES Y APARATOS SANITARIOS EXISTENTES. EL DORMITORIO PRINCIPAL Y SALA CUENTAN CADA UNO CON SU RESPECTIVA TERRAZA A LAS AREAS COMUNES, PISCINA. EN EL MUEBLE DE COCINA SE OBSERVA EL FREGADERO ERRUMBRADO SIN SIFON Y SIN SUS ACCESORIOS. NO EXISTE LA PLANTILLA (COCINA), SE VISUALIZAN LOS CABLES EXPUESTOS. FALTA MUEBLE AEREO. DESAYUNADOR CON PAREDES EN MAL ESTADO. PUERTAS DESPRENDIDAS. RODAPIE EXTERNO EN MADERA SOLIDA EN MAL ESTADO. DEBE REALIZARSE UNA LIMPIEZA DE MANTENIMIENTO GENERAL AL EDIFICIO, YA QUE SE VISUALIZAN LAS BOQUILLAS DE CANOAS SATURADAS DE BASURA Y CANOAS FALTA DE MANTENIMIENTO. NO SE REALIZARON PRUEBAS MECANICAS, ELECTRICAS NI ESTRUCTURALES PARA EL PRESENTE AVALUO. PARA EL PRESENTE AVALUO SE AJUSTAN LOS PRECIOS SEGUN TIPO DE CAMBIO APROXIMADO.

**ANEXO FOTOGRÁFICO**  
**DETALLES ELECTRICOS Y ACABADOS CONSTRUCTIVOS POR CORREGIR**
