AVALÚO DE FINCA URBANA				INFORME DE AVALÚO	
OFICINA		214 - DIRECCIÓN DE RECURSOS MATERIALES		214-70601011389700-2020-U	
PROPÓSITO DEL AVALÚO		Administración de bienes			
NOMBRE SOLICITANTE (S)					
Banco Nacional de Costa Rica		Céd. Jurídica		4-000-001021	
NOMBRE PROPIETARIO (S)					
Banco Nacional de Costa Rica		Céd. Jurídica		Proporción de Derechos 4-000-001021 100%	
NOMBRE EXDEUDOR (S)					
Mejías	Bustos	Orlando Javier	Exdeudor	6009-1	
UBICACIÓN DEL BIEN					
Provincia:	07 - LIMON				
Cantón:	06 - GUACIMO				
Distrito:	01 - GUACIMO				
Localidad:	Los Geranios				
DIRECCIÓN EXACTA					
Los Geranios, de la escuela 200 metros al norte y 25 metros este y 50 metros norte, propiedad esquinera					
REGISTRO Y ÁREA DE LA FINCA					
Inscripción de	la Finca		Según	el Registro y el Plano	
Plano de catastro N°	L-940949-2004		352,20 m2		
Identificador Predial	70601011389700		352,20 m2		
Diferencia de medidas	Porcentaje:	0,00%	0,00 m2	Demasia	NO

ANEXO FOTOGRÁFICO

214-70601011389700-2020-U

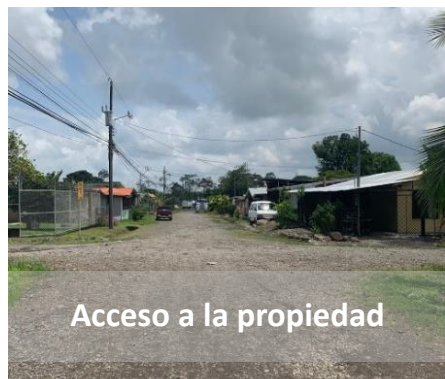
Acceso a la propiedad

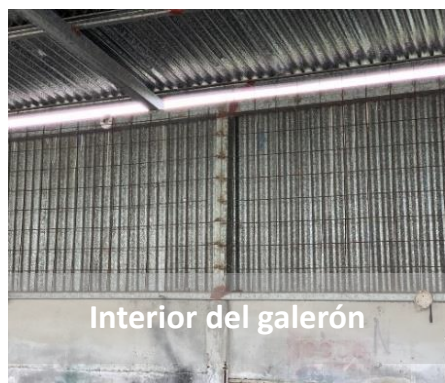
Interior del galerón

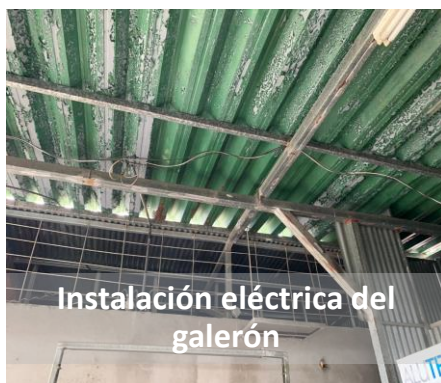
Instalación eléctrica del
galerón

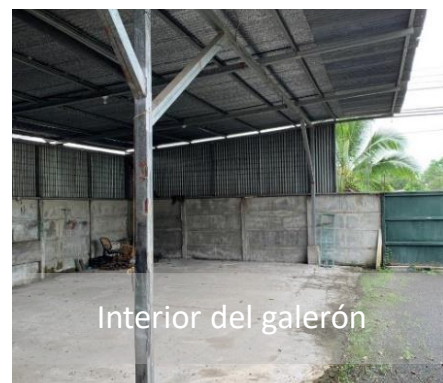
Interior del galerón

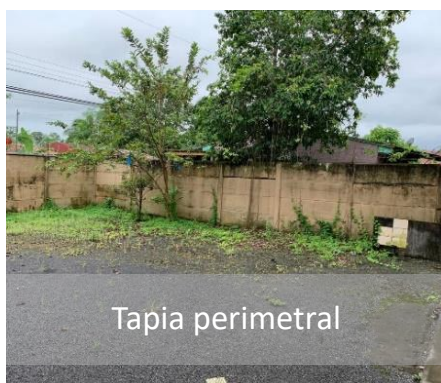
Tapia perimetral

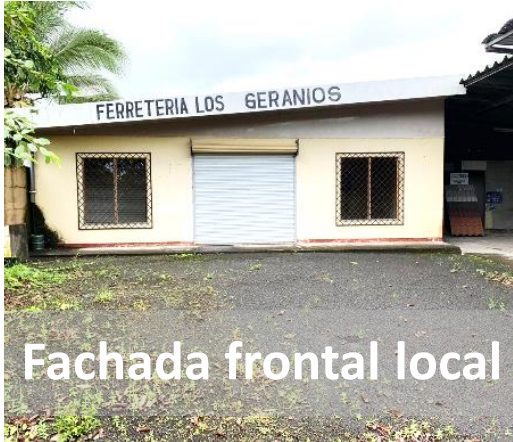
Fachada frontal local

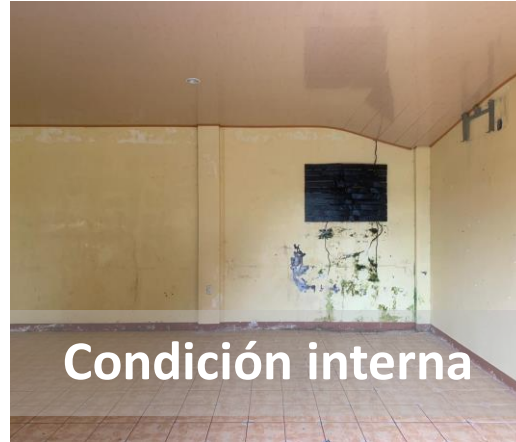
Cubierta	Láminas onduladas	Interruptor	<u>Cuchilla</u>
Cielos	Tablilla plástica	Estado General	<u>Bueno</u>
Pisos	Cerámica		
Fachada	Cortina metálica y ventanería con marcos de aluminio, vidrio fijo y celosías	Gas LP	Ubicación
Aposentos	Local		
Baños		Estado Físico y Mantenimiento:	
Otros		Paredes	<u>Regular</u>
Red de agua caliente		Cielos	<u>Regular</u>
Tanque captación de agua		Pisos	<u>Regular</u>
		Cubierta	<u>Regular</u>
Fisuras		Apreciación visual de desplome	
Repellos	<u>Importante</u>	Paredes	<u>Ninguno</u>
Pisos	<u>Ninguno</u>	Pisos	<u>Ninguno</u>
		Cielos	<u>Leve</u>
OBRAS COMPLEMENTARIAS			
Estado de la edificación:		Avance:	
PROYECTOS DE CONSTRUCCIÓN			
Etapas	% de avance	Detalle de avance esperado	Se recomienda un primer giro para construcción:
1			
2			
3			
4			
5			
6			
7			
			Equivalente al: <u>0,0%</u>
			del monto del crédito destinado a construcción
OBSERVACIONES			
Edificaciones con deterioro debido al desuso, medidor eléctrico desconectado.

Condición interna

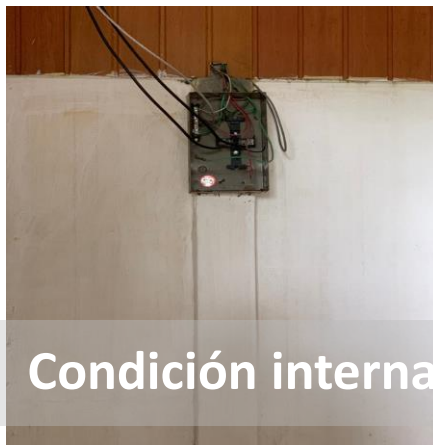
Condición interna

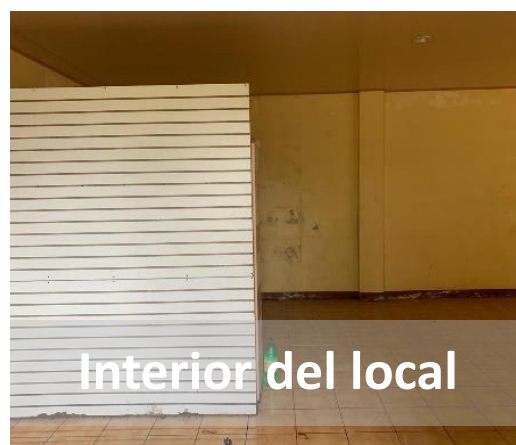
Interior del local

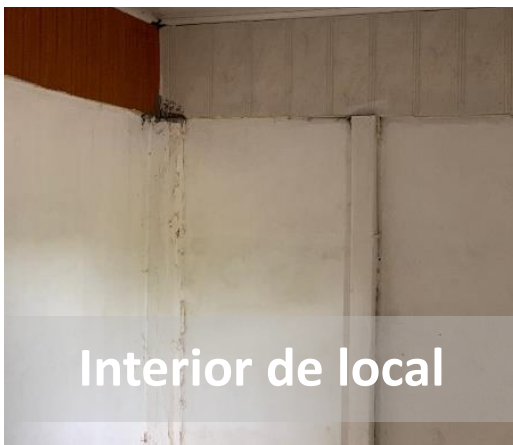
Interior de local

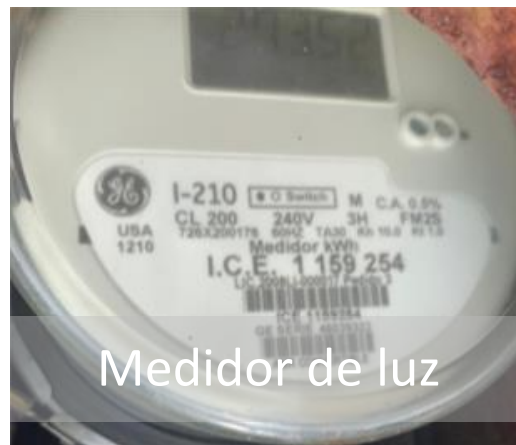
Medidor de luz
