INFORME DE AVALUO DE PROPIEDAD URBANA:

N° 214 - 60502014937700 - 2019 - U

Solicitado por Oficina 214 - ADMINISTRACION DE BIENES

Banco Nacional de Costa Rica

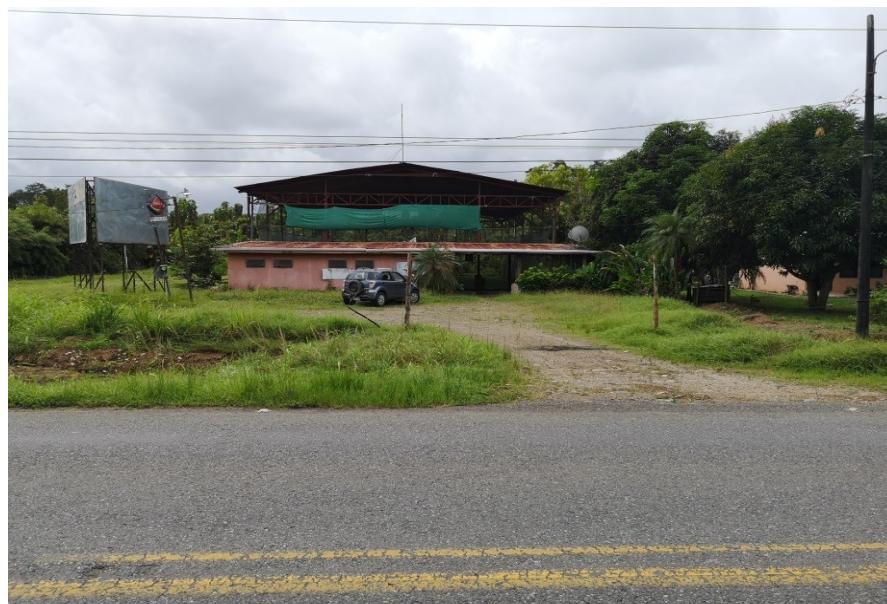
Vista panorámica frontal del terreno y construcción existente de cancha sintética y afines.

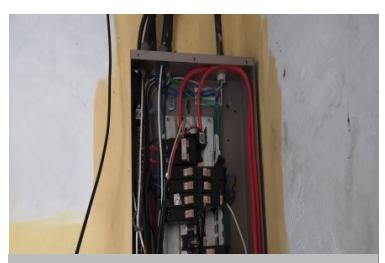
sistema eléctrico deteriorado

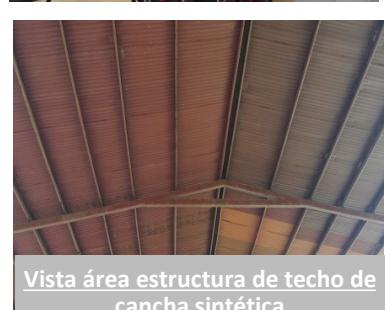
Vista área estructura de techo de cancha sintética
FOTOGRAFÍAS DE COMPARABLES
