| AVALÚO DE FINCA URBANA | | INFORME DE AVALÚO | |
| OFICINA | 214 - DIRECCIÓN DE RECURSOS MATERIALES | 214-50301001808200-2020-U | |
| De la esquina suroeste del Parque Bernabella Ramos 310metros al sur. | | | |

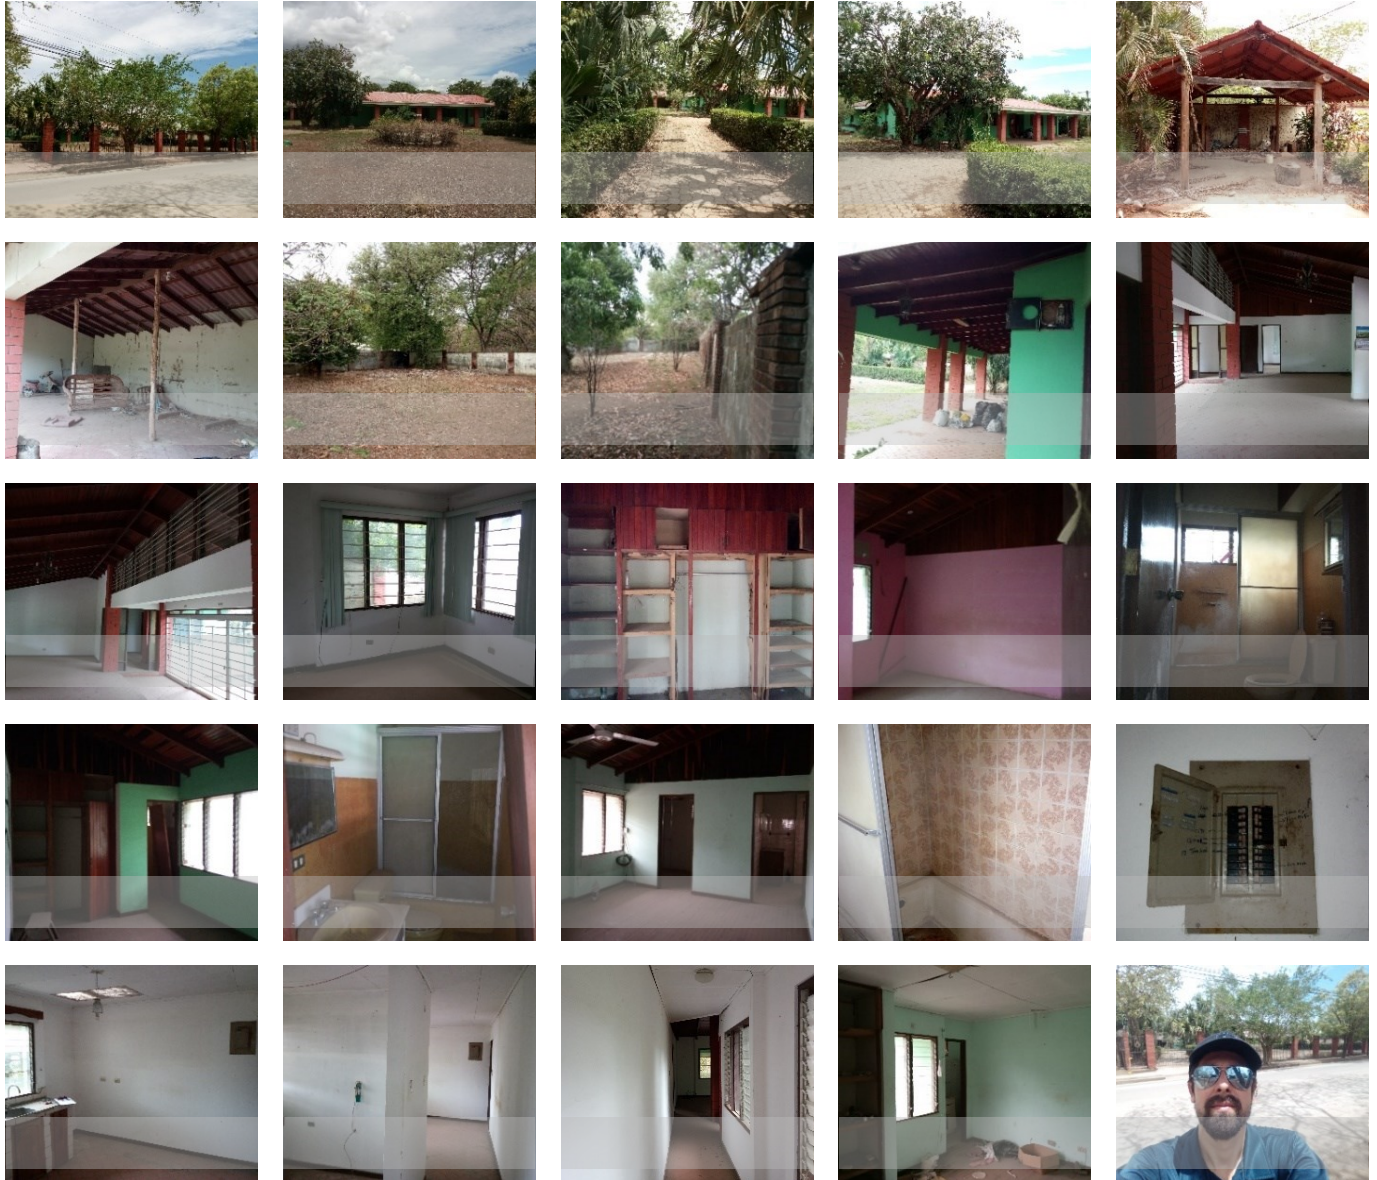
## ANEXO FOTOGRÁFICO

| DESCRIPCIÓN DE LAS CONSTRUCCIONES | | 214-50301001808200-2020-U | |
|---|---|---|---|
| <b>DESCRIPCIÓN</b> | | <i>Tapia: de bloques de concreto con columnas cada 3 metros, repellada, la misma se encuentra en deficiente estado hay muchos sectores donde se aprecia que por la mala calidad del suelo, la misma se ha querido volcar, portón frontal metálico con columnas enchapadas de ladrillo. Existe un rancho que por su estado y edad no se valora.</i> | |
| Se trata de una vivienda con una edad estimada de 46 años (la edad se extrajo del informe anterior 2019), la misma en regular estado, este bien se le debe invertir dinero en renovar la instalación eléctrica, ya que la misma se observa en deficiente estado y muchos sectores sin entubar. El lado norte de la vivienda necesita inversión ya que presenta mayor deterioro. Se aclara que no se realizaron pruebas de ningún tipo a las obras. | | | |
