| AVALÚO DE FINCA URBANA | | INFORME DE AVALÚO | |
| OFICINA | 214- DIRECCION DE RECURSOS MATERIALES | 214-5030900580220F-2019-U | |
| DE LA OFICINA DEL BANCO NACIONAL 700 MTS SUROESTE Y 180 MTS AL ESTE. CONDOMINIO LAS GAVIOTAS. UNIDAD 10 | | | |

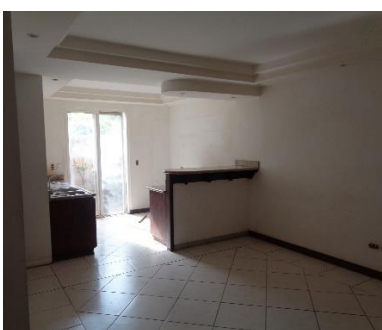
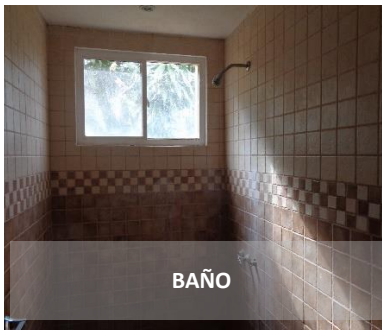
| DESCRIPCIÓN DE LAS CONSTRUCCIONES | | 214-5030900580220F-2019-U | |
|---|---|---|---|
| Baños 2 baños en mal estado. | | Paredes <u>Deficiente</u> Cielos <u>Deficiente</u> | |

BAÑO
