AVALÚO DE FINCA URBANA			INFORME DE AVALÚO		
OFICINA PROPÓSITO DEL AVALÚO	214 - DIRECCIÓN DE RECURSOS MATERIALES ADMINISTRACION DE BIENES		214-21006019684700-2020-U		
NOMBRE SOLICITANTE (S)					
BANCO NACIONAL DE COSTA RICA			Céd. Jurídica 4-000-001021		
NOMBRE EX DEUDOR(S)					
BARAHORNA	SALAS	LUIS	CASO N°	7104-1	
NOMBRE PROPIETARIO (S)			Proporción de Derechos		
BANCO NACIONAL DE COSTA RICA			Céd. Jurídica 4-000-001021	100%	
UBICACIÓN DEL BIEN					
Provincia:	02 - ALAJUELA				
Cantón:	10 - SAN CARLOS				
Distrito:	06 - PITAL				
Localidad:	Los Ángeles de Pital, San Carlos, Alajuela.				
DIRECCIÓN EXACTA					
150 metros al Sur de la plaza de Deportes de Barrio Los Ángeles en Pital de San Carlos, Alajuela.					
REGISTRO Y ÁREA DE LA FINCA					
Inscripción de la Finca	Según el Registro y el Plano				
Plano de catastro N°	A-394254-1997			5.402,82 m ²	
Identificador Predial	21006019684700			5.402,82 m ²	
Diferencia de medidas	Porcentaje:	0,00%	0,00 m ²	Demasía	NO

DESCRIPCIÓN DE LA FINCA Y DE SU ENTORNO				214-21006019684700-2020-U
VIAS DE COMUNICACIÓN		ACUEDUCTOS Y ALCANTARILLADOS		
Tipo de ruta	Secundaria	Caño	SÍ	Sistema Sanitario
Material	Asfalto	Cuneta	SÍ	Tanque séptico
Ancho de v

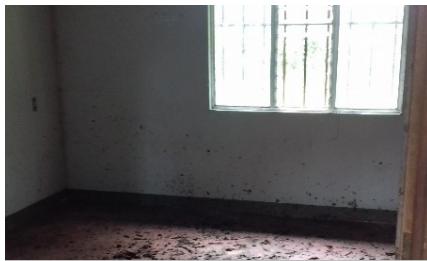
3			
4			
5			
6			
7			
OBSERVACIONES			
El inmueble presenta una construcción, esta el dia de la visita está en buenas condiciones, sin embargo el inmueble está solo, no presdenta la puerta de atrás, por lo que permite el ingreso de animales a la vivienda, ademas del vandalismo que se puede presentar, hasta el día de hoy presenta daños en la instalación eléctrica y en algunas ventanas que les falta celosias, las paredes el piso y el techo de momento no presentan daños graves. Este inmueble cuenta con los servicio de agua y luz eléctrica.

Eso que se observa en el suelo es la boñiga del ganado que se introduce a la vivienda

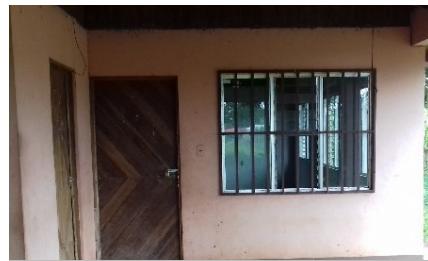
Este es el frente de la casa donde tiene un corredor o cochera

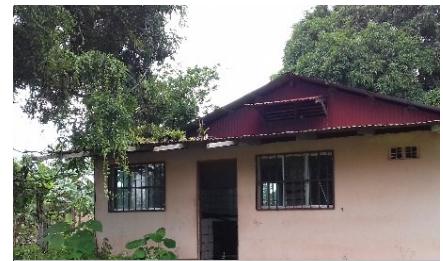
La parte de atrás de la vivienda, la cual no presenta puerta.

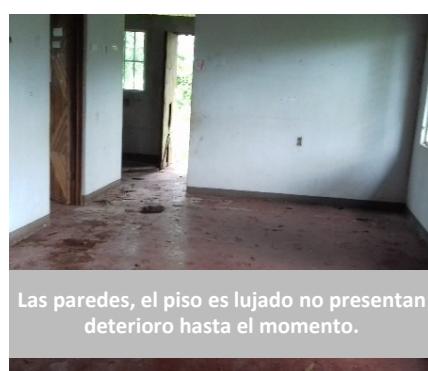
Las paredes, el piso es lujado no presentan deterioro hasta el momento.

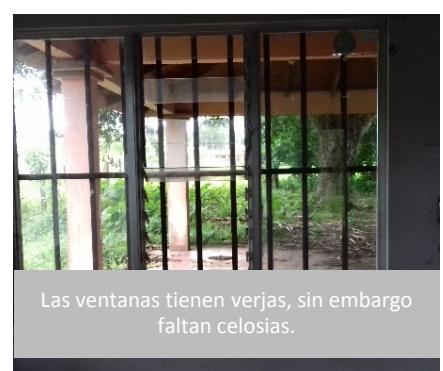
Las ventanas tienen verjas, sin embargo faltan celosías.

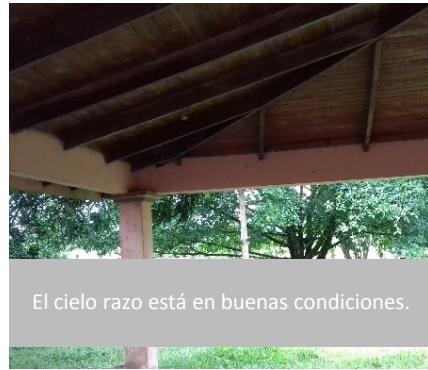
El cielo raso está en buenas condiciones.
