INFORME DE AVALUO DE PROPIEDAD:

N° 214 - 11906057004500 - 2021 - U

Solicitado por Oficina 214 - ADMINISTRACION DE BIENES

Banco Nacional de Costa Rica

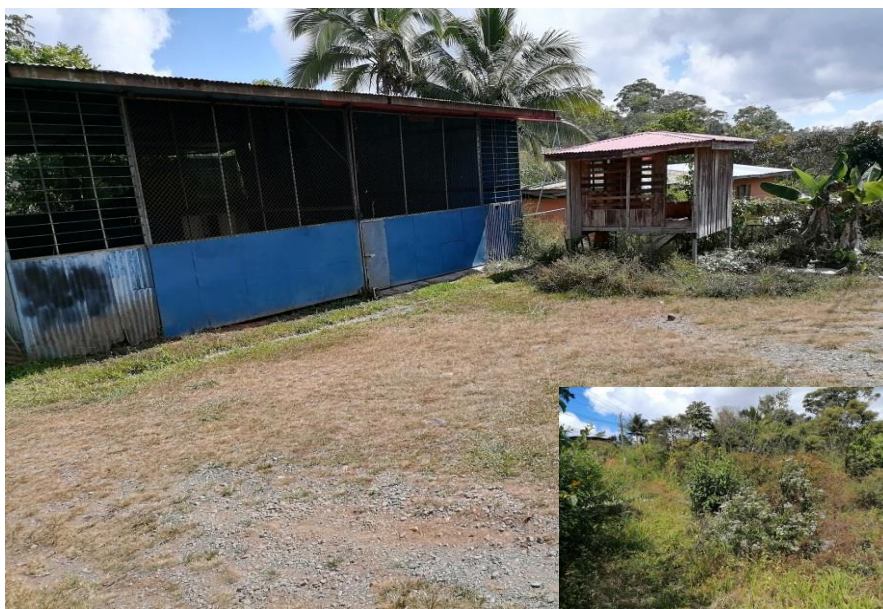
Vista panorámica frontal del terreno: terreno y construcciones existentes; resto terreno abandonado.

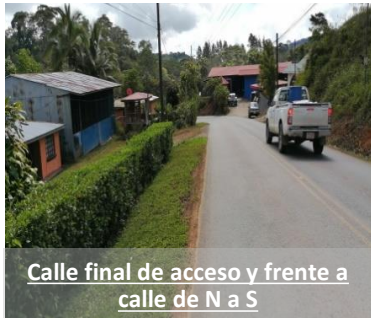
Calle final de acceso y frente a calle de N a S

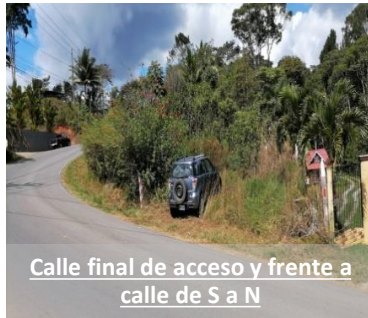
Calle final de acceso y frente a calle de S a N

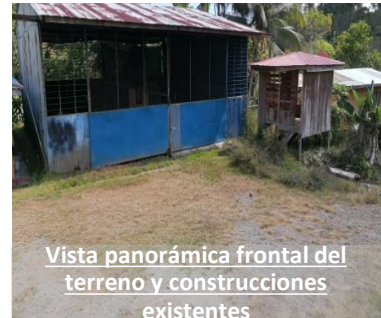
Vista panorámica frontal del terreno y construcciones existentes

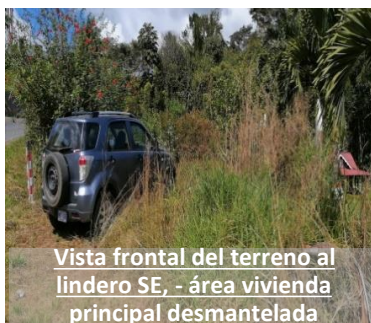
| DESCRIPCION DE LA FINCA<br>Y DE SU ENTORNO | | | | N° 214 -11906057004500 - 2021 - U | |
|---|---|---|---|---|---|
| Terreno con buena ubicación y acceso, frente a calle pública del sector, de uso anterior de Galerón-Bodega, viviendas -02 y afines. Pero, sin uso ni mantenimiento desde hace años, con pérdida de valor gradual muy significativa en el tiempo. Vivienda anterior principal dismantelada hace años y otras construcciones casi en categoría de desecho. | | | | | |

Vista frontal del terreno al lindero SE, - área vivienda principal dismantelada

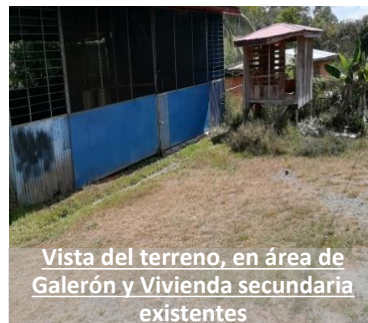
Vista del terreno, en área de Galerón y Vivienda secundaria existentes

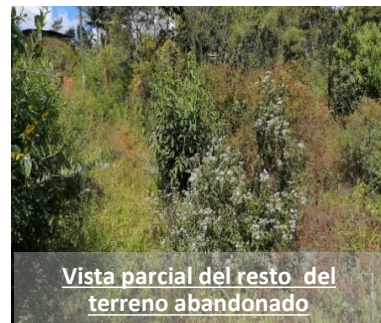
Vista parcial del resto del terreno abandonado

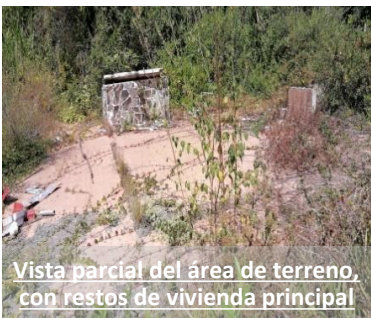
| DESCRIPCION DE LAS CONSTRUCCIONES | | N° 214 -11906057004500 - 2021 - U | |
|---|---|---|---|
| A LA FECHA y desde hace años, construcción de vivienda, sin uso ni mantenimiento ni conservación, en deterioro gradual acelerado. Con pérdida de valor económico gradual en el tiempo, también acelerado. Además, con alto riesgo de desmantelamiento. Anteriormente, existió otra vivienda de significativo valor economico, que fue 100% desmantelada (ver fotos) | | | |

Vista parcial del área de terreno, con restos de vivienda principal

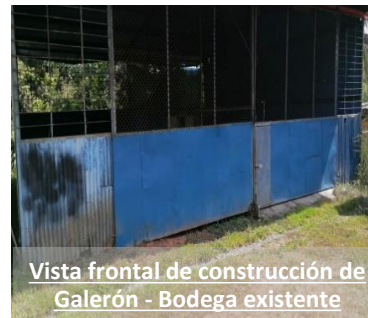
| DESCRIPCION DE LAS CONSTRUCCIONES | | N° 214 -11906057004500 - 2021 - U | |
|---|---|---|---|
| A LA FECHA y desde hace <u>años</u> , construcción tipo Galerón (actual tipificado como NA01, según Tipología 2020), sin uso ni mantenimiento ni conservación, en deterioro gradual acelerado. Con pérdida de valor económico muy significativa en el tiempo. Además, con alto riesgo de desmantelamiento | | | |

Vista frontal de construcción de Galerón - Bodega existente

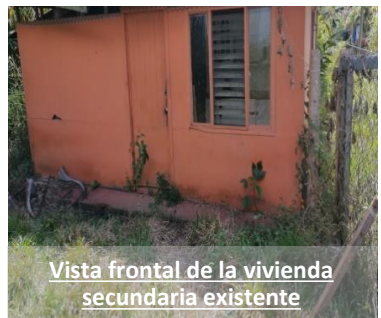
Vista frontal de la vivienda secundaria existente

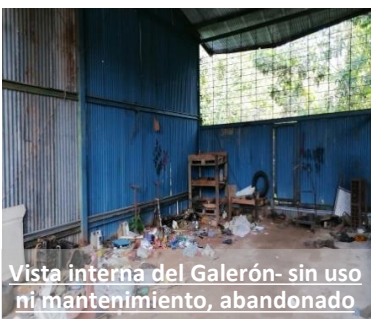
Vista interna del Galerón- sin uso ni mantenimiento, abandonado

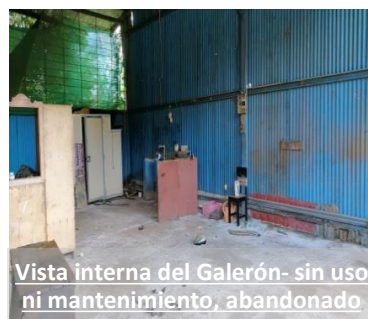
Vista interna del Galerón- sin uso ni mantenimiento, abandonado

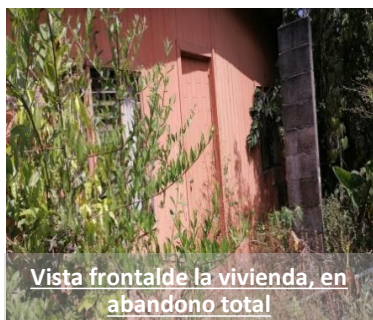
Vista frontal de la vivienda, en abandono total

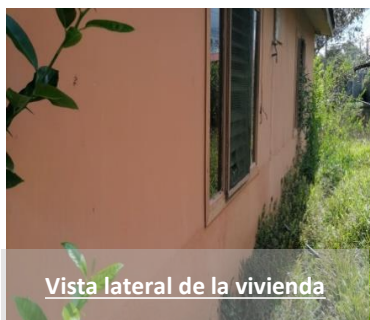
Vista lateral de la vivienda

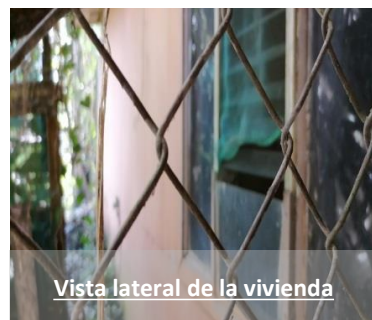
Vista lateral de la vivienda

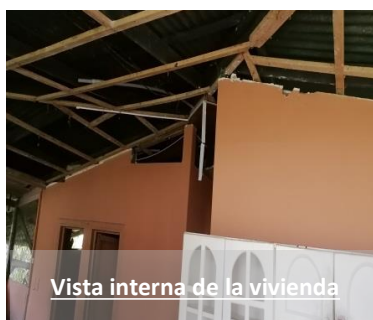
Vista interna de la vivienda

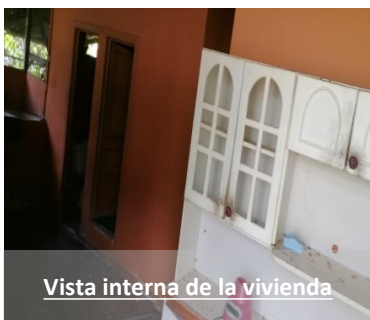
Vista interna de la vivienda

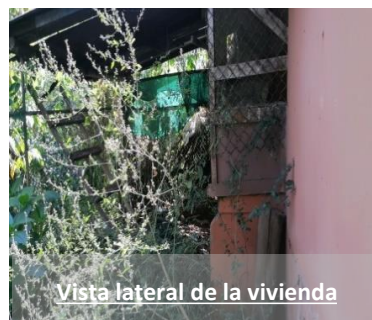
Vista lateral de la vivienda
