## AVALÚO DE FINCA URBANA

008-50601009139600-2020-U

Localidad: URBANIZACIÓN CHOROTEGA II

Fecha inspección: 4 agosto 2020

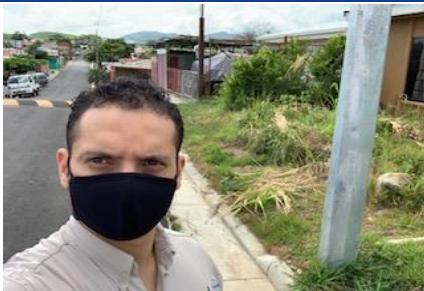
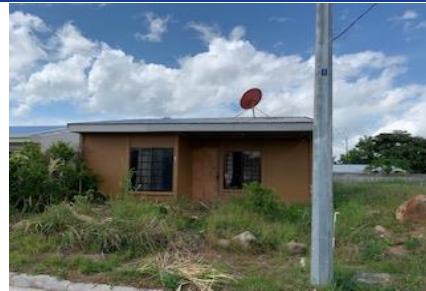
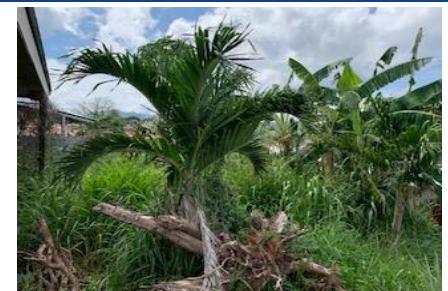
<b>FECHA ESTUDIO</b>	<b>Los gravámenes de demanda ejecutiva hipotecaria y hipoteca no presentan afectación visible en campo.</b>				
<b>5/8/2020</b>					
<b>OBSERVACIONES</b>					
<p>La propiedad se encuentra en un barrio periférico de Cañas, la urbanización posee todos los servicios publicos. Los jardines de la propiedad se encontraban con malezas de tamaño medio, se recomienda dar mantenimiento.</p>

**Vista de la calle, frente de la propiedad y pateo tracero de la propiedad.**

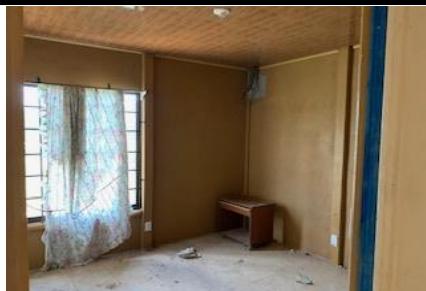
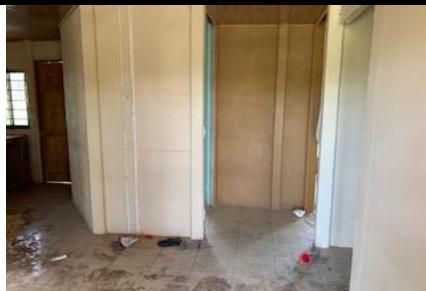
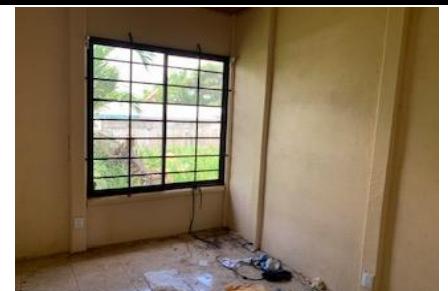
**Vista de la casa, comedor, sala y dormitorio**

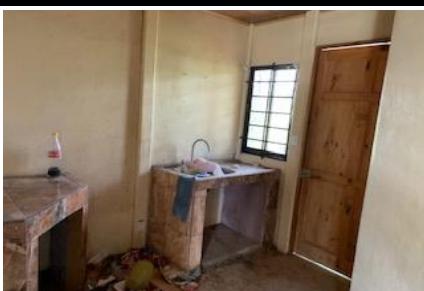
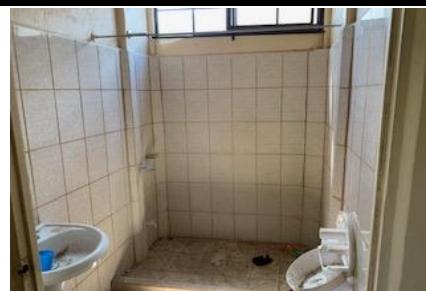
**Vista de cocina y baño**
