AVALÚO DE FINCA URBANA		INFORME DE AVALÚO	
OFICINA	214 - DIRECCIÓN DE RECURSOS MATERIALES		
PROPÓSITO DEL AVALÚO	ADMINISTRACIÓN DE BIENES		
NOMBRE SOLICITANTE (S)			
BANCO NACIONAL DE COSTA RICA		Céd. Jurídica 4-000-001021	
NOMBRE PROPIETARIO (S)		Proporción de Derechos	
BANCO NACIONAL DE COSTA RICA		Céd. Jurídica 4-000-001021	100%
NOMBRE Y NUMERO DEL EX-DEUDOR			
JORGE RODRIGUEZ DELGADO N° DE EX DEUDOR 6596-1			
UBICACIÓN DEL BIEN			
Provincia:	01 - SAN JOSE		
Cantón:	17 - DOTA		
Distrito:	01 - SANTA MARIA		
Localidad:	SANTA MARIA		
DIRECCIÓN EXACTA			
SANTA MARIA DE DOTA. DE COOPEDOTA 275 METROS AL ESTE.			
REGISTRO Y ÁREA DE LA FINCA			
Inscripción de la Finca	Según el Registro y el Plano		
Plano de catastro N°	120,00 m2		
Identificador Predial	120,00 m2		
Diferencia de medidas	Porcentaje:	0,00%	0,00 m2 Demasía NO
AVALÚO			
VALOR DEL TERRENO	₡5 049 360,00		
VALOR DE LAS CONSTRUCCIONES	₡16 468 037,00		
VALOR TOTAL DEL BIEN	₡21 517 397,00

214-11701060398000-2021-U

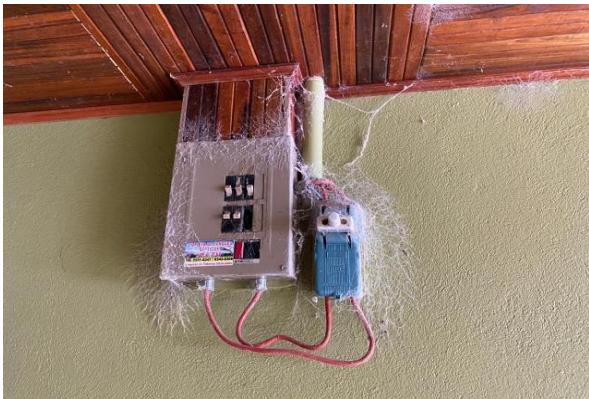
Centro de carga, cuchilla y cableado sin entubar

Aposentos	SALA COMEDOR, COCINA, UN DORMITORIO Y UN BAÑO.				
Baños	Gas LP _____ Ubicación _____				
Otros	ESTADO FÍSICO Y MANTENIMIENTO:				
Red de agua caliente	NO HAY	Paredes	Regular	Cielos	Regular
Tanque captación de agua	NO HAY	Pisos	Bueno	Cubierta	Bueno
Fisuras		Apreciación visual de desplome			
Repellos	Leve	Paredes	Ninguno	Pisos	Ninguno
Pisos	Ninguno	Cielos	Leve		
OBRAS COMPLEMENTARIAS					
Estado de la edificación:		Avance:			
DESCRIPCIÓN					
PROYECTOS DE CONSTRUCCIÓN					
Etapas	% de avance	Detalle de avance esperado		Se recomienda un primer giro para construcción:	
1				Equivalente al: 0,0%	
2				del monto del crédito destinado a construcción	
3					
4					
5					
6					
7					
OBSERVACIONES					
La vivienda valorada se encuentra deshabitada. Requiere mantenimiento general, pintura y reparación de repellos. Se observó humedad en algunos sectores, así mismo existe cableado expuesto en tomacorriente, conexión de termoducha y en el centro de carga, así mismo existe el uso de cuchilla como centro de desconexión principal y también cuchilla en la conexión de termoducha, por lo tanto incluye el código eléctrico vigente. Todo esto debe ser reparado.

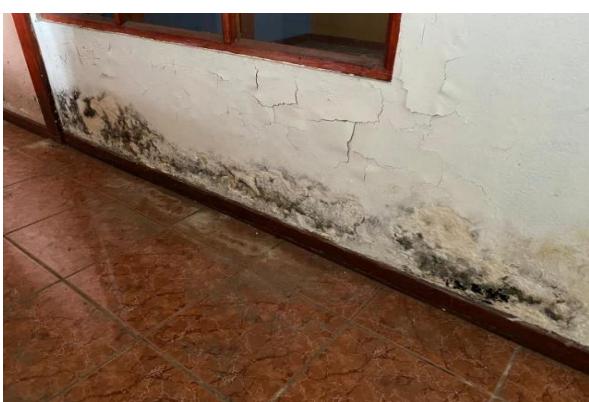
Humedad en las paredes, repellos agrietados

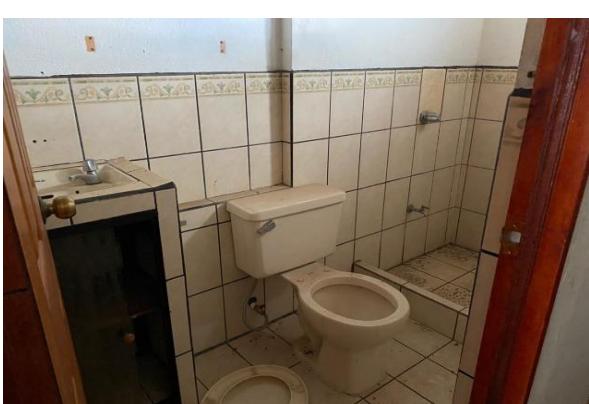
Baño - cuhilla y cableado sin entubar en la termoducha

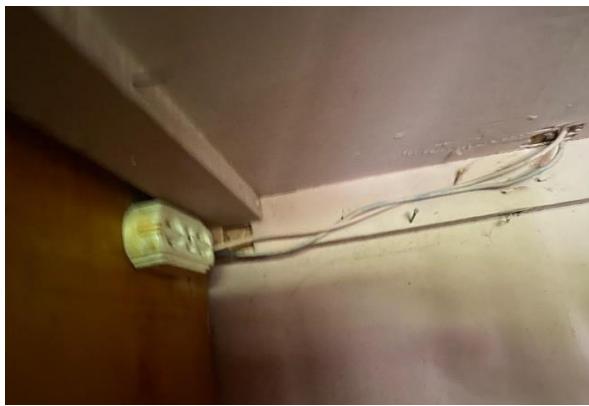
Cableado expuesto en tomacorriente

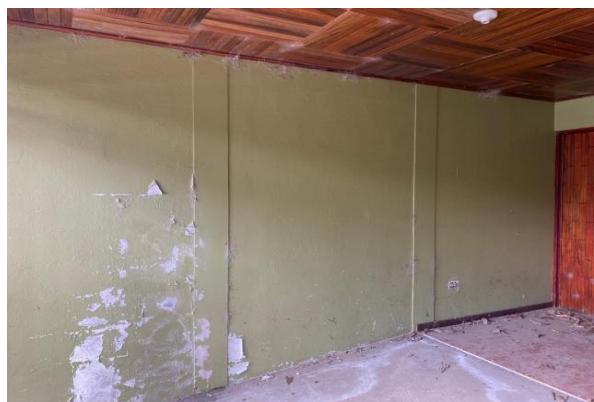
Pintura dañada
