AVALÚO DE FINCA EN CONDOMINIO		INFORME DE AVALÚO	
OFICINA PROPÓSITO DEL AVALÚO	214 - DIRECCIÓN DE RECURSOS MATERIALES ADMINISTRACION DE BIENES	214-2010501299750F-2021-C	
NOMBRE SOLICITANTE (S)			
BANCO NACIONAL DE COSTA RICA		Céd. Jurídica 4-000-001021	
NOMBRE PROPIETARIO (S)		Proporción de Derechos	
BANCO NACIONAL DE COSTA RICA		Céd. Jurídica 4-000-001021 100%	
NOMBRE EXDEUDOR (S)			
LUIS DIEGO MENDEZ SANDOVAL		Céd. Identidad 1-1190-0854	
UBICACIÓN DEL BIEN			
Provincia:	02 - ALAJUELA		
Cantón:	01 - ALAJUELA		
Distrito:	05 - GUACIMA		
Localidad:	Vueltas		
DIRECCIÓN EXACTA DEL CONDOMINIO			
Alajuela, La Guácima Abajo, Vueltas, Condominio Doña Elsie, Filial #120			
REGISTRO Y ÁREA DE LA FINCA			
Inscripción de Según FINCA FILIAL N°	la Finca Filial el Registro y el Plano 120	Factor de Copropiedad: 0,7370000000000000	Id. Predial Finca Matriz: 2010500037590M Id. Predial Finca Madre: 20105020815900 Otras Áreas m2

214-2010501299750F-2021-C

DESCRIPCIÓN DE LAS CONSTRUCCIONES

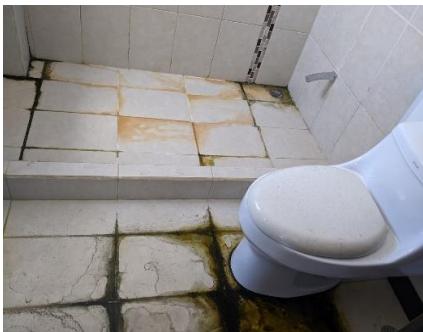
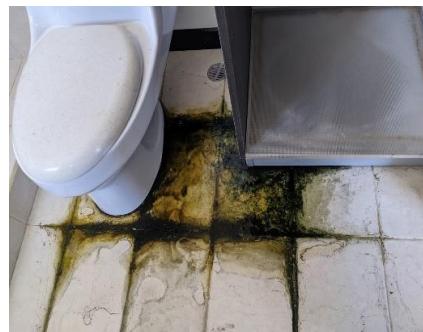
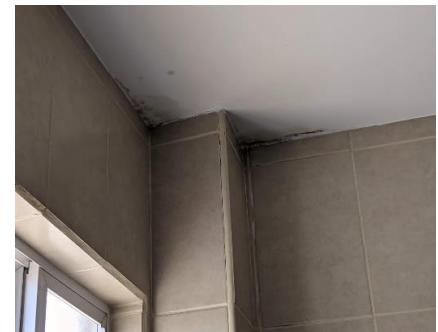
En el servicio sanitario principal hay una fuga de aguas, que en apariencia proviene del sistema mecánico del inodoro, además existen manchas de filtración de agua en el cielo de este aposento.

VISTAS DEL PROBLEMA DE AGUAS EXISTENTE EN EL SERVICIO SANITARIO PRINCIPAL Y DAÑO EN ÁREA DE CIELO EN EL MISMO APOSENTO
