AVALÚO DE FINCA URBANA			INFORME DE AVALÚO			
OFICINA		214 - DIRECCIÓN DE RECURSOS MATERIALES	214-60502011156300-2022-U			
PROPÓSITO DEL AVALÚO		Bienes Adjudicados				
NOMBRE SOLICITANTE (S)						
Banco Nacional de Costa Rica			Céd. Jurídica 4-000-001021			
NOMBRE PROPIETARIO (S)						
Banco Nacional de Costa Rica			Proporción de Derechos Céd. Jurídica 4-000-001021 100%			
NOMBRE DEL EX DEUDOR (S)						
Fernández	Granados	Felix Alban	Documento Único 7934-1			
UBICACIÓN DEL BIEN						
Provincia:	06 - PUNTARENAS					
Cantón:	05 - OSA					
Distrito:	02 - PALMAR					
Localidad:	Finca Santo Domingo					
DIRECCIÓN EXACTA						
Contiguo a la Calera Tinoco o bien la cuarta Calera en via a Rio Claro.						
REGISTRO Y ÁREA DE LA FINCA						
Inscripción de la Finca	Según el Plano					
Plano de catastro N°	P-0530457-1998			1 765,31 m ²		
Identificador Predial	60502011156300			1 765,31 m ²		
Diferencia de medidas	Porcentaje:	0,00%	0,00 m ²	Demásia	NO

ANEXO FOTOGRÁFICO

214-60502011156300-2022-U

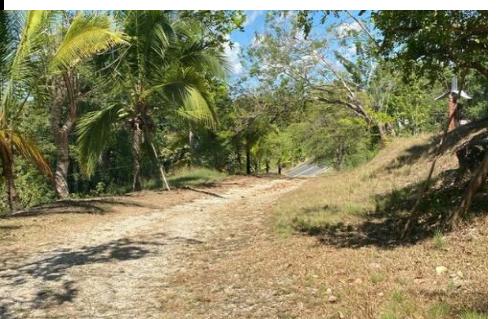
ACCESO INTERNO OESTE Y ACCESO INTERNO ESTE POR PROPIEDAD VECINA NO

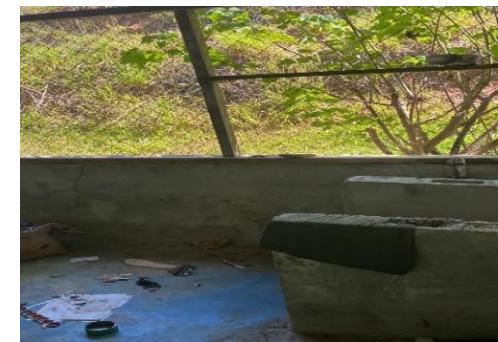
Aposentos Sala, comedor, cocina, 3 dormitorios, 1 baño común, área posterior, corredor y cochera. Pilas en aleros muy mal estado

PILAS

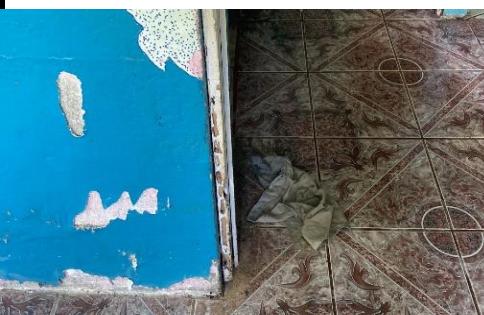
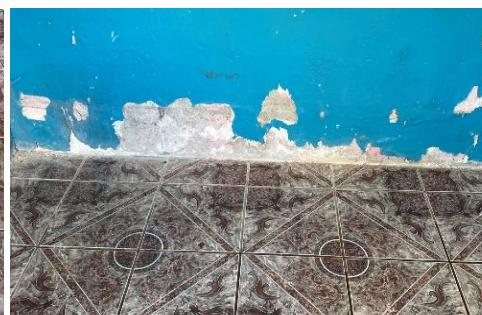
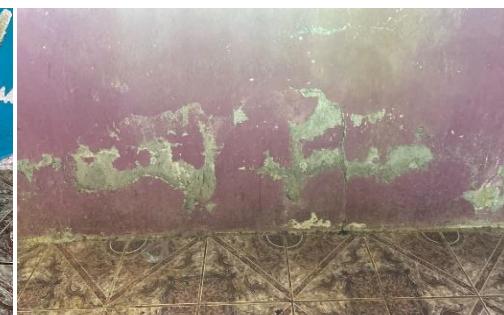
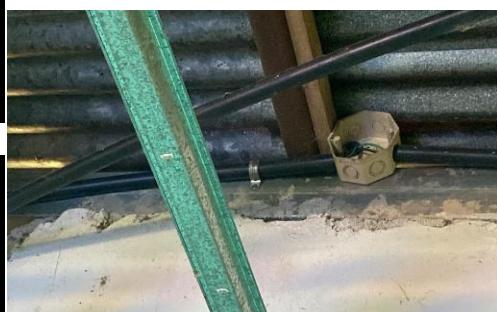
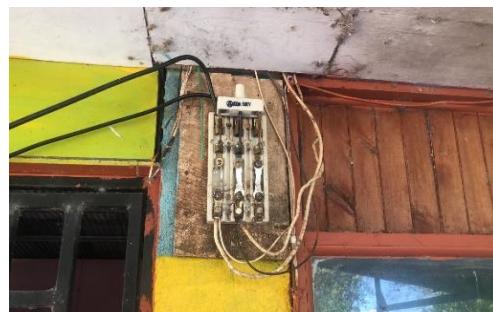
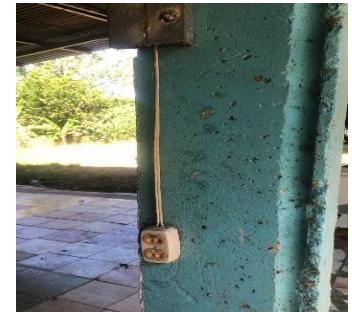
Repellos Importante

REPELLOS DESPRENDIDOS, CABLES EXPUESTOS
