| AVALÚO DE FINCA URBANA | | INFORME DE AVALÚO | |
| OFICINA | 214 - DIRECCIÓN DE RECURSOS MATERIALES | 214-20104017828900-2021-U | |
| VILLA BONITA, CONTIGUO AL TALLER DE TAPICERIA MOMA. | | | |
| Fecha inspección: | 7 julio 2021 | Fecha informe: | 7 julio 2021 |

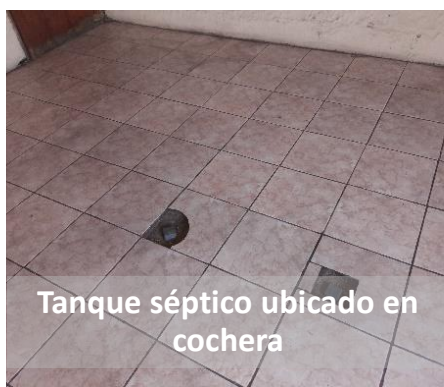
Tanque séptico ubicado en cochera

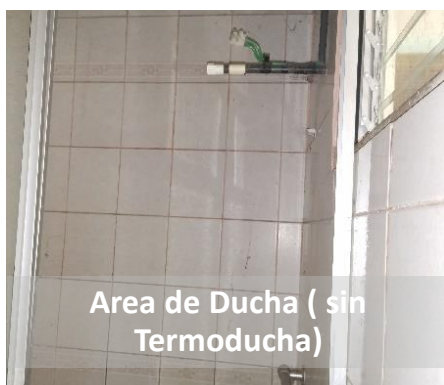
Area de Ducha ( sin  
Termoducha)

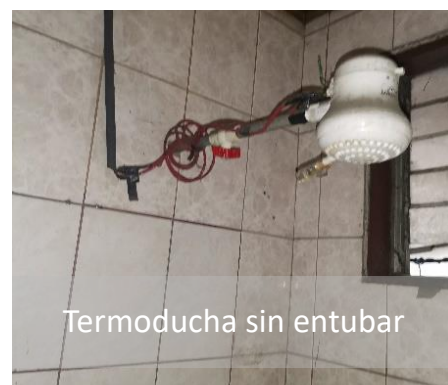
Termoducha sin entubar

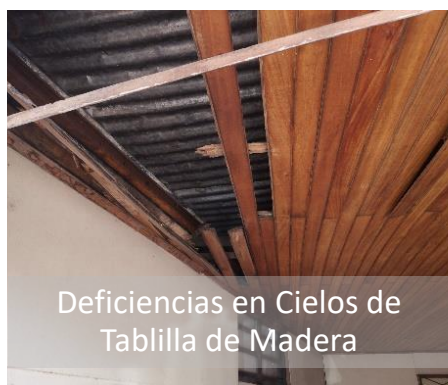
Deficiencias en Cielos de  
Tablilla de Madera

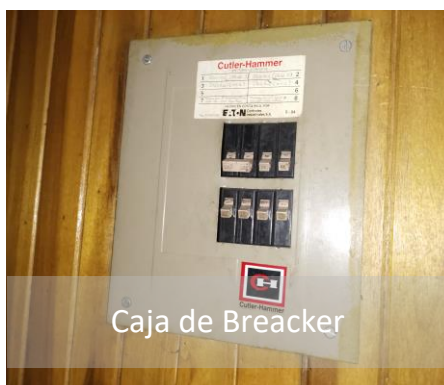
Caja de Breaker

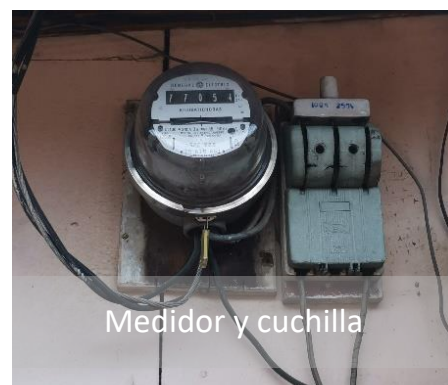
| DESCRIPCIÓN DE LA FINCA Y DE SU ENTORNO | | | | 214-20104017828900-2021-U | |
|---|---|---|---|---|---|
| Se observan instalados los medidores del servicio de agua ni electricidad, pese a no estar habilitado el servicio al momento de la visita. | | | | | |

Medidor y cuchilla

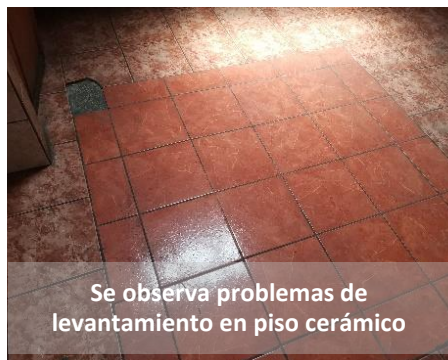
Se observa problemas de levantamiento en piso cerámico

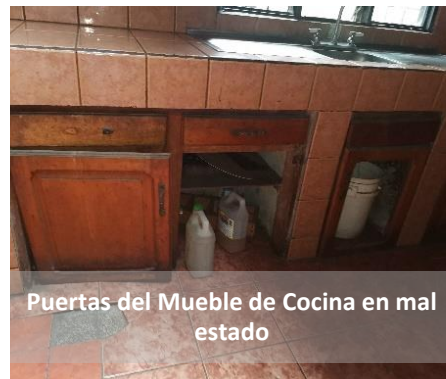
Puertas del Mueble de Cocina en mal estado

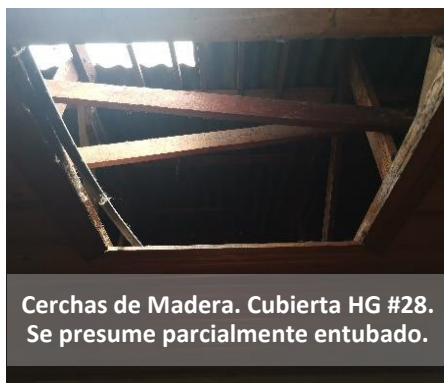
Cerchas de Madera. Cubierta HG #28. Se presume parcialmente entubado.
