AVALÚO DE FINCA URBANA**INFORME DE AVALÚO**
OFICINA 214 - DIRECCIÓN DE RECURSOS MATERIALES
PROPÓSITO DEL AVALÚO avaluo de inmuebles especializados

214-20607049976600-2022-U

SANTA MARGARITA, DE LA ESCUELA, 125 NOROESTE, SOBRE CALLE PÚBLICA Y 250 METROS SURESTE SOBRE SERVIDUMBRE A MANO IZQUIERDA.

Uso predominante del bien: Otro Especifique: HOTEL

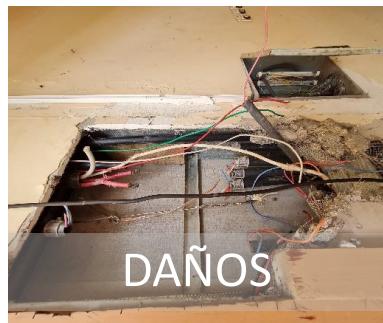
Las construcciones valoradas consisten en un hotel abandonado, el cual presenta serios daños principalmente por humedad a carencia de cubierta en el salón principal y el vandalismo, por el cual se tienen faltantes importantes en sistemas electromecánicos. Estos daños provocan filtraciones a pisos inferiores, desprendimiento de cielos, así como daños en puertas, pisos y otros. Se notan daños estructurales en cubierta, tal como acusa el avalúo anterior. Los baños y varios otros sistemas mecánicos no se pudieron revisar debido a la carencia de servicios y daños existentes en el bien. La cocina, cuenta con un mueble enchapado, con señas de vandalismo. La piscina está vacía, y no cuenta con los sistemas electromecánicos de la misma, debido a vandalismo. Los dormitorios cuentan con daños en variadas partes, principalmente por humedad y debido a que se les habían robado puertas y otros. Actualmente se tienen ocupados algunos cuartos por parte de la cuidadora y otros. El valor otorgado se estima respecto a lo observado en sitio, debido a lo particular de las estructuras, su tipología diversa y su estado actual, pues no encaja particularmente en una tipología específica.

**DAÑOS**

DEBIDO AL TAMAÑO Y FORMA DE LA FINCA SE RECOMIENDA LA REVISIÓN Y DEMARCACIÓN DE LOS LINDEROS POR UN PROFESIONAL EN TOPOGRAFÍA, AUNQUE EN APARIENCIA SON CORRECTOS, ALGUNOS SON CERCAS VIVAS O NO ESTÁN CLAROS. SE RECOMIENDA LA ATENCIÓN POR PARTE DE UN PROFESIONAL ELECTROMECÁNICO PARA LA REVISIÓN Y ATENCIÓN DE TODOS LOS PROBLEMAS EXISTENTES. SE RECOMIENDA EL INSTALAR LOS SERVICIOS BÁSICOS A LA FINCA. SE RECOMIENDA LA REVISIÓN LEGAL RESPECTO A LOS DERECHOS NECESARIOS PARA EL USO Y ACCESO POR LAS SERVIDUMBRES QUE SEÑALAN CATASTRO. SE RECOMIENDA LA ATENCIÓN PROFESIONAL PARA REPARAR ESTRUCTURAS, INSTALAR TECHOS, Y MANEJAR FILTRACIONES Y OTROS, PUES EL DETERIORO ES ACELERADO EN ESTE TIPO DE ESTRUCTURAS EN ABANDONO.
