AVALÚO DE FINCA URBANA

INFORME DE AVALÚO

OFICINA 214 - DIRECCIÓN DE RECURSOS MATERIALES **214-60111017553700-2022-U**
PROPÓSITO DEL AVALÚO ADMINISTRACION DE BIENES

DIRECCIÓN EXACTA
 DIAGONAL AL BANCO NACIONAL DE COSTA RICA EN COBANO. CENTRO COMERCIAL ESQUINERO

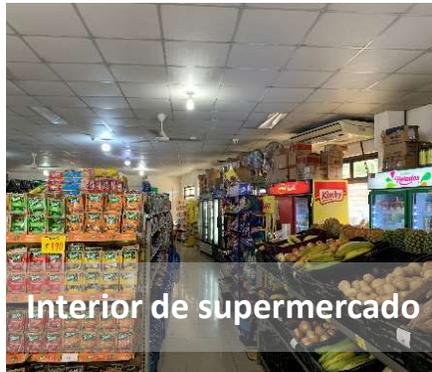
Interior de supermercado

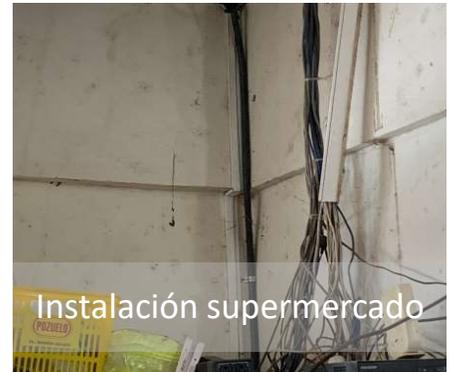
Se localizan deficiencias en el sistema eléctrico de las obras, principalmente en el supermercado y en los pasillos internos del primer piso. Se recomienda realizar obras correctivas generales, como eliminación de cuchillas, y colocación de tapas en las cajas de break.

Instalación supermercado

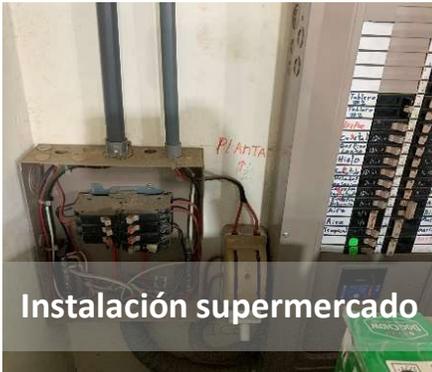
Instalación supermercado

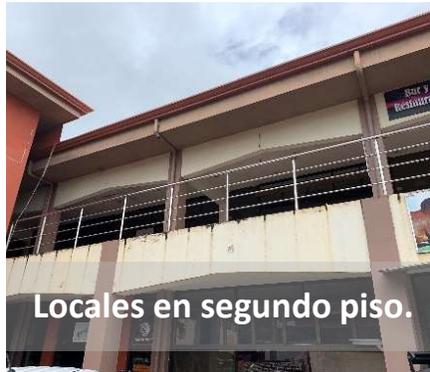
En el segundo piso los locales comerciales se encuentran un poco deteriorados, principalmente en sus cielos.

Locales en segundo piso.

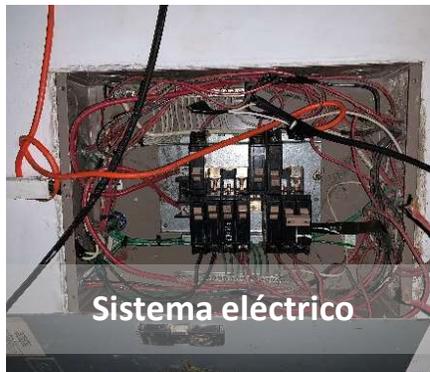
Sistema eléctrico

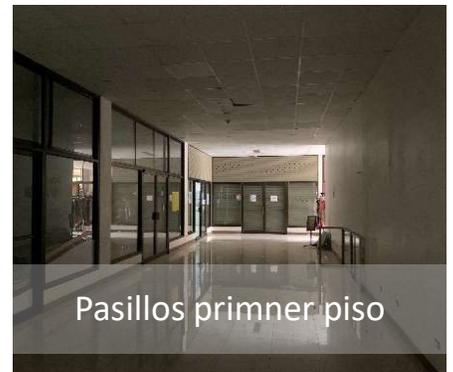
Pasillos primer piso

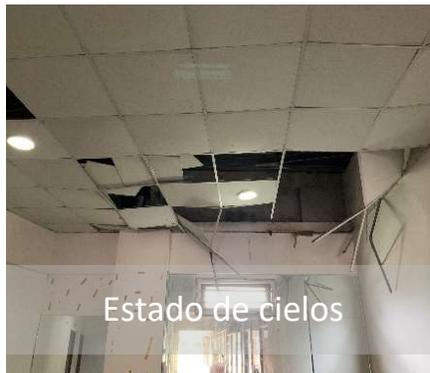
Estado de cielos

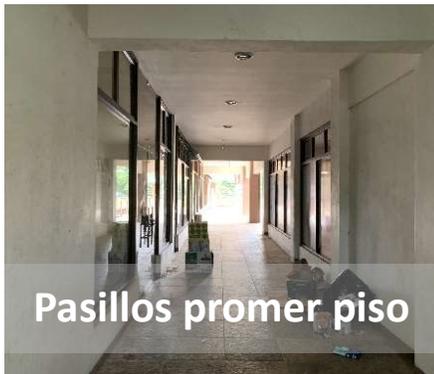
Pasillos primer piso

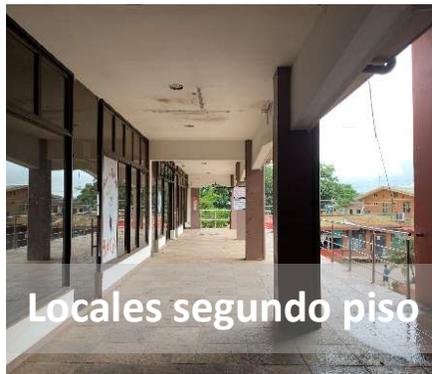
Locales segundo piso
