| AVALÚO MÚLTIPLE FINCAS EN CONDOMINIO | | INFORME DE AVALÚO | |
| Condominio Sabana Real, penthouse Oeste, filial N° 79 en niveles 16 y 17, y parqueo N° 7 | | | |
| Fecha inspección: | 25 febrero 2021 | Fecha informe: | 26 febrero 2021 |

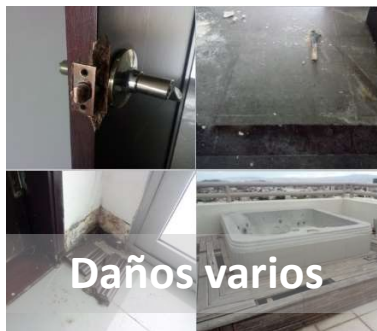
Daños varios
