Invitación: BT-5512-1

Informe final de trabajos realizados

Antecedentes BT 5512-1

Tipo de trabajo: Confección de Plano Catastrado.

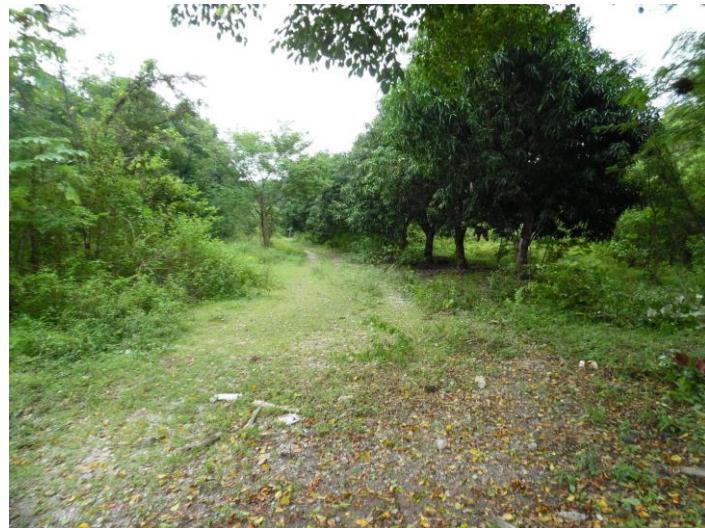
Fotografía No. 1. Acceso interno de la propiedad.

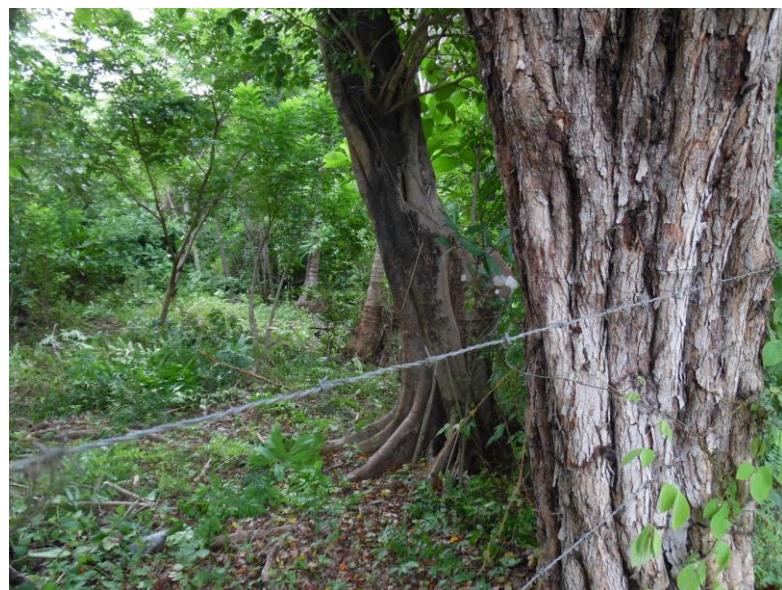
Foto No. 2 Esquina Lindero sureste, existente en campo.

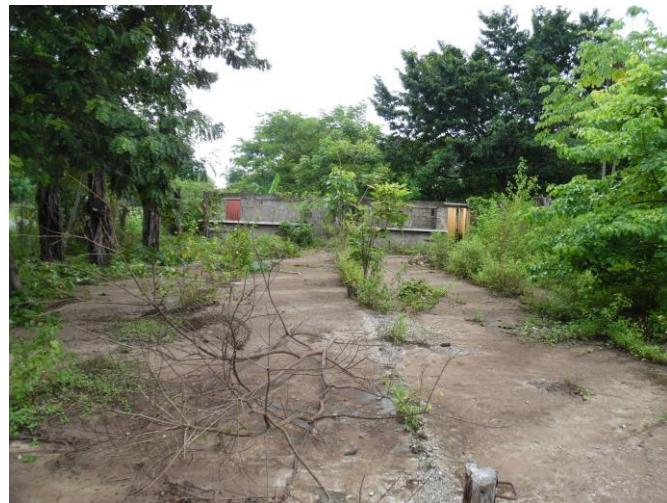
La propiedad se encuentra en abandono, las construcciones que se indican en el plano, ya no están en pie, están muy deterioradas, y la propiedad además se encuentras muy encharralada.

Foto No. 3. Construcciones en abandono y en mal estado dentro de la propiedad.

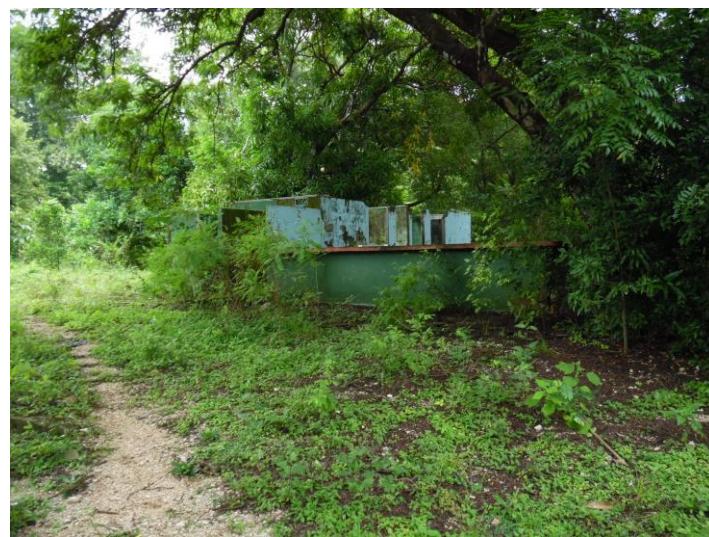
Fotografía No 4. Construcciones en abandono y en mal estado dentro de la propiedad.

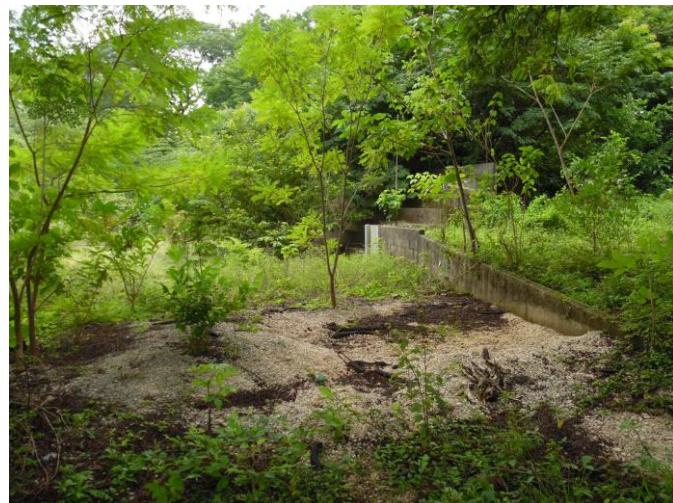
Fotografía No 5. Construcciones en abandono y en mal estado dentro de la propiedad.

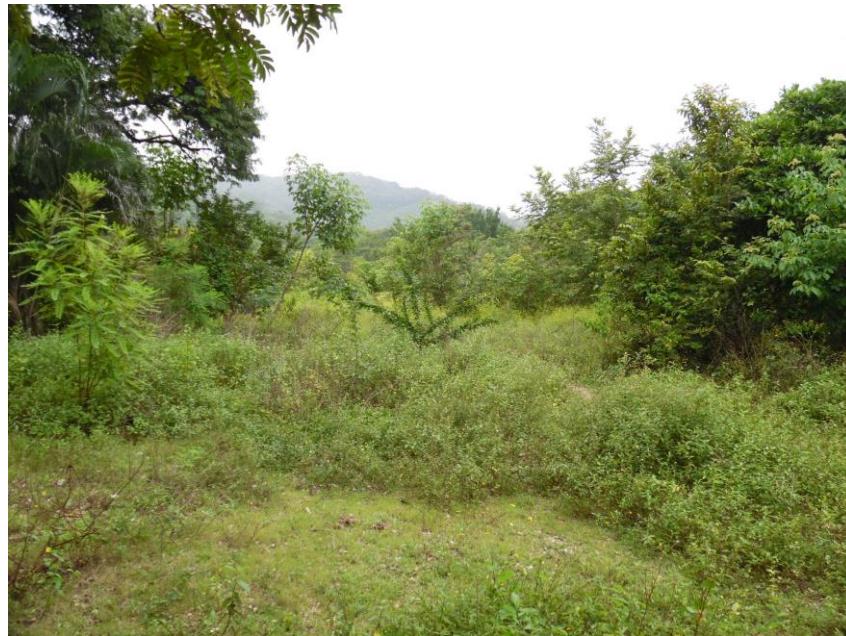
Fotografía No 6. Topografía interna de la propiedad.

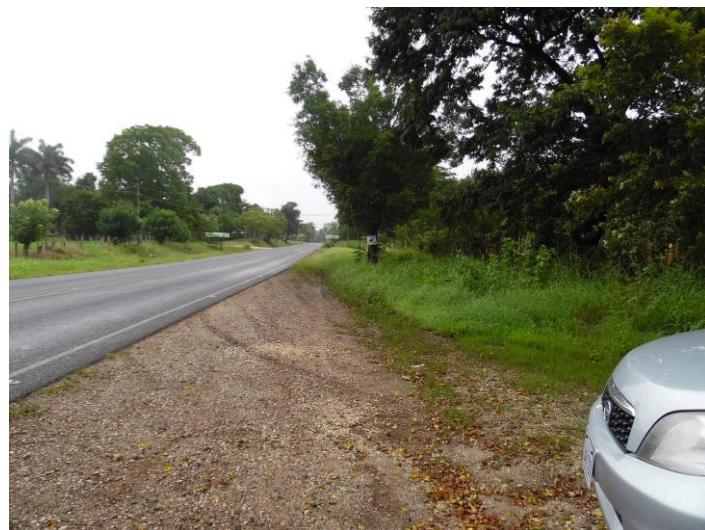
Fotografía No 7. Carretera Interamericana, frente a la propiedad, lindero sur.

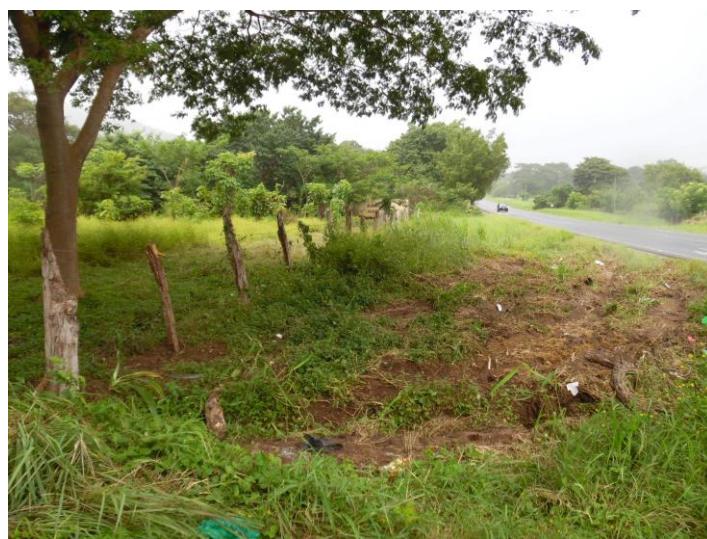
Fotografía No 8. Lindero Sur de la propiedad,

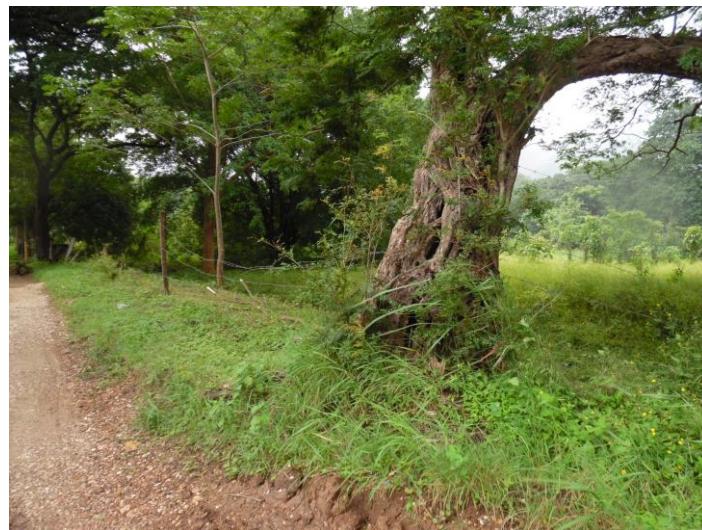
Fotografía No 9. Lindero oeste, frente a calle pública vecinal.

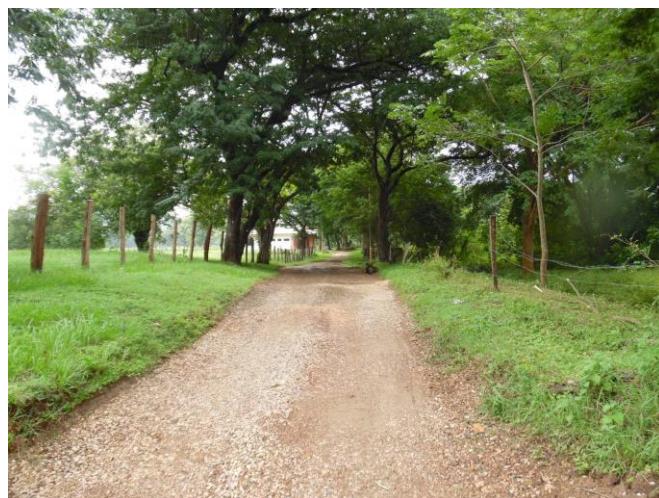
Fotografía No 10. Calle publica vecina sector oeste.

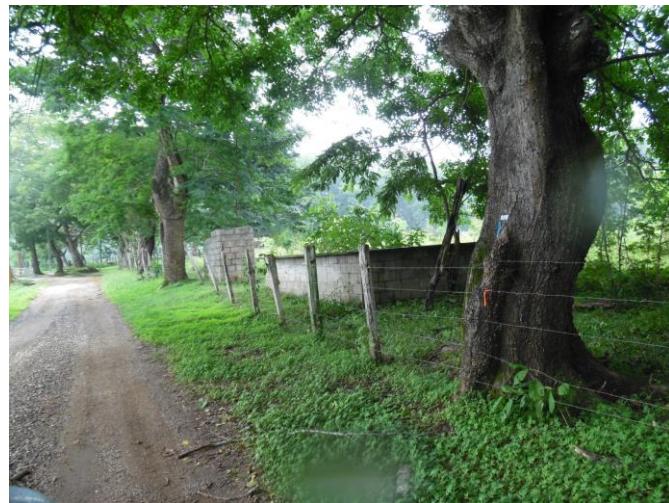
Fotografía No 11. Sector oeste, estructuras en mal estado.

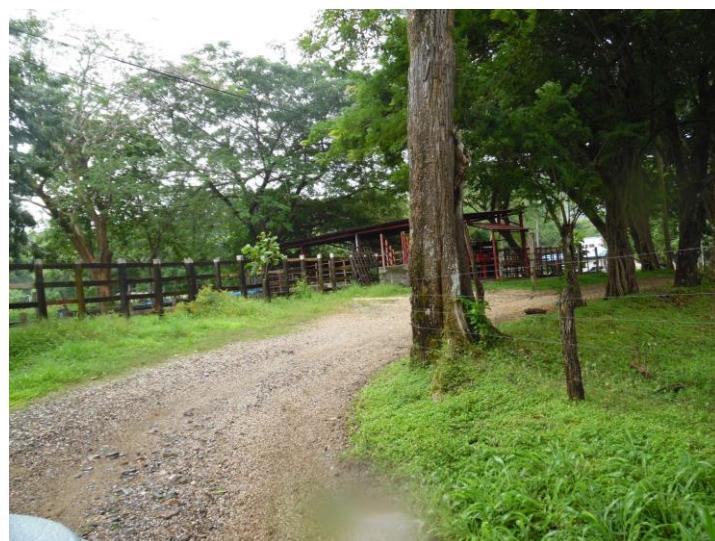
Fotografía No 12. Vértice, lindero oeste.

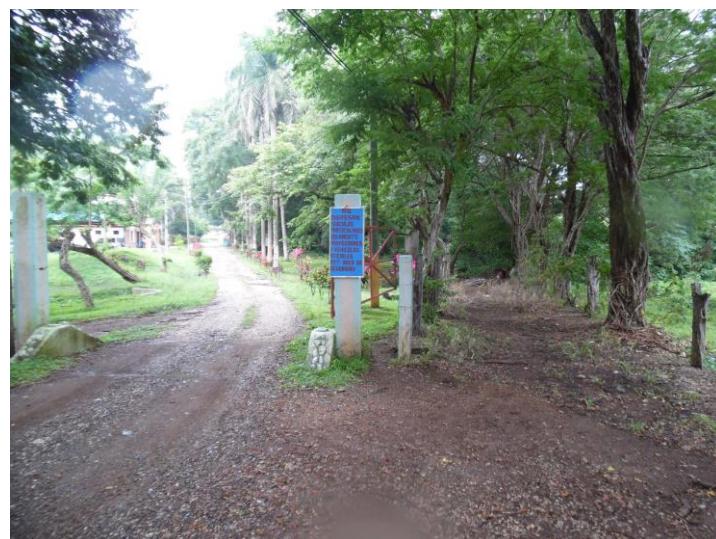
Además en el mapa Catastral se indica como calle publica, la calle que realmente es el acceso privado del centro de adaptación Social, por lo cual la calle publica que indicamos del vértice 31 al 1 es la que corresponde al trazo de calle pública.

Fotografía No 13.Final de calle publica con ancho de 8 m, acceso de centro de adaptación Social.

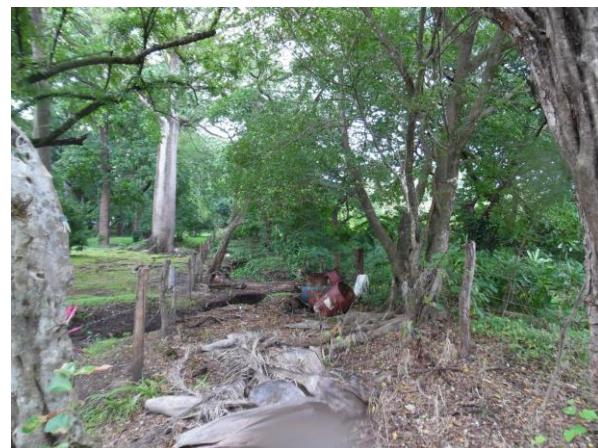
Entre el punto 1 y 31 nosotros indicamos que es calle publica, en el mapa a partir del punto 31, no se indica como calle publica, pero en base a los antecedentes catastrales del plano G-994572-2005, además del plano G-916-1986, ese calle se indica

Fotografía No 14. Calle publica del vértice 31 al 1.
