## 1. INFORME TOPOGRÁFICO

IT-BT-7615-1-2

1.2.2 Otras señas: 500 metros suroeste de la plaza de deportes

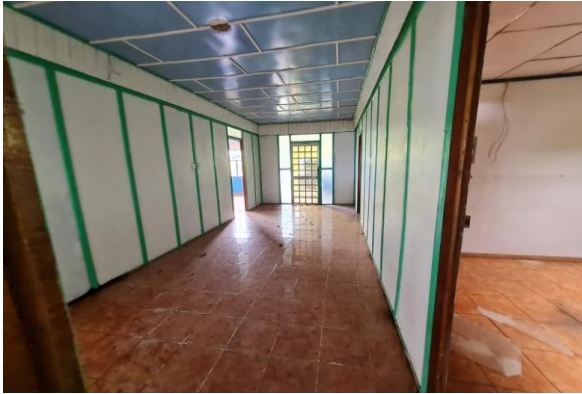
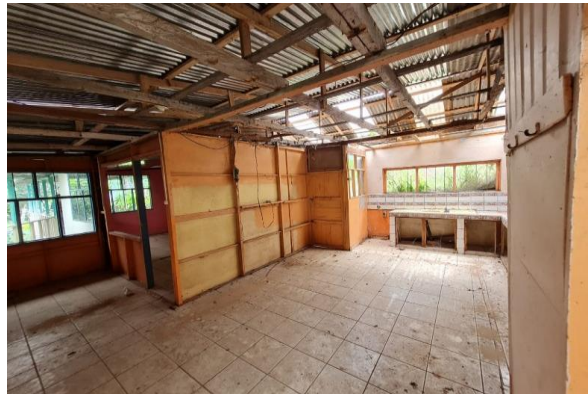
Se realiza el levantamiento topográfico de las dos propiedades en conjunto, se toman datos de los linderos perimetrales, del frente de la propiedad y de la construcción posterior, no se observa la delimitación entre las dos propiedades.

*Fotografías que muestran la parte interna de los dos bienes, como se observa no aparenta una división material entre las bienes 1 y 2*

Se recomienda la venta de las dos propiedades en conjunto, ya que, hay construcciones compartidas entre los dos bienes.

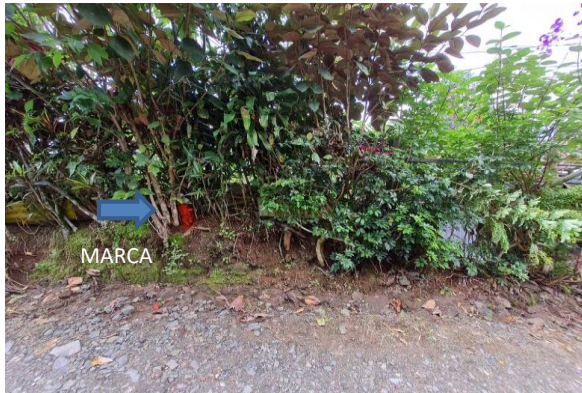
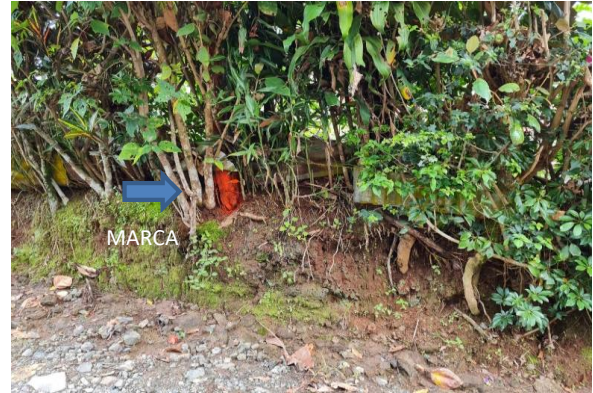
*Arriba se muestra el punto marcado sobre el lindero que representa el vértice 2 del plano catastrado del BT 7615-2*

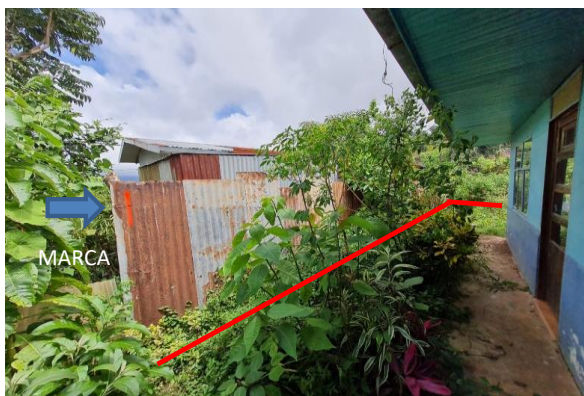
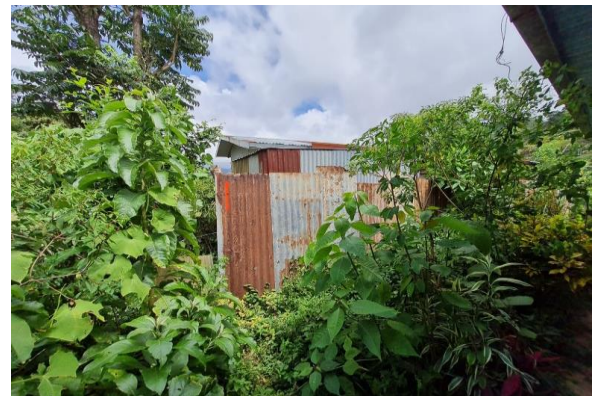
*Arriba se muestra la marca realizada sobre el lindero de los vertices 1 al 4 del bien 2.*

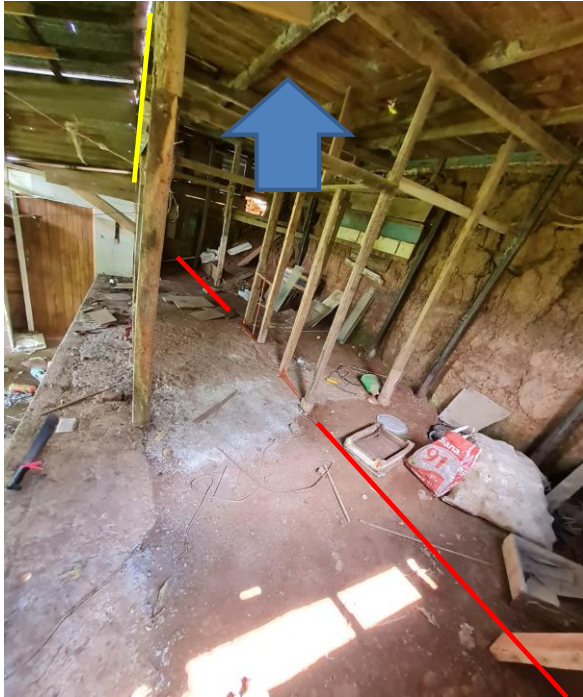
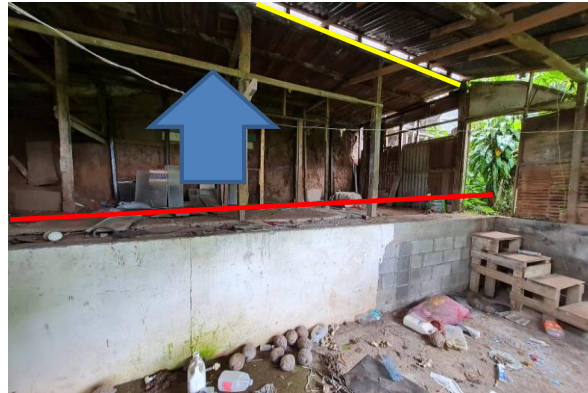
Existe una construcción de la finca 619323 que invade el bien 1, esto porque hay un segundo nivel que se observó el día de la inspección, ver fotos.

*En las fotografías se muestra el lindero entre los vértices 1 al 4 del Bien 1 (línea roja). Lo que se representa con una línea amarilla, es la construcción en un segundo nivel que invade la propiedad del Banco*

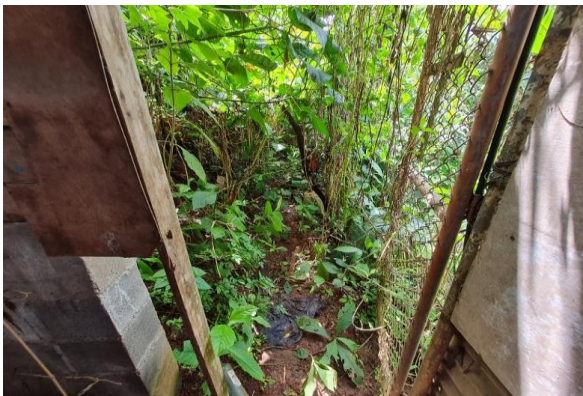
Los vértices del plano catastrado del bien 1 no se pudieron marcar con exactitud por ubicarse en un talud muy pronunciado, pero si se logró marcar algunos puntos por donde pasan las líneas de sus linderos.s.

*En las fotografías se muestra una marca que se realizó en una estaca que se ubica en línea con el lindero de los vértices 1 al 2 del Bien 1*
