1. FICHA TÉCNICA TOPOGRÁFICA**1.1 Información General:****IT-002-BT6895-1-2**1.1.1 Solicitante: Administrador- Eduardo Enrique Cortez Carballo1.1.2 Fecha de solicitud: 20/8/20191.1.3 Justificación: A solicitud del departamento de Ventas y Jefatura, se requiere un informe extra, sobre las inconsistencias y características encontradas en los linderos de las propiedades del Banco Nacional y Banco de Costa Rica1.1.4 Fecha de ejecución: 20/8/2019**1.2 Ubicación del Inmueble**

4. CONTENIDO

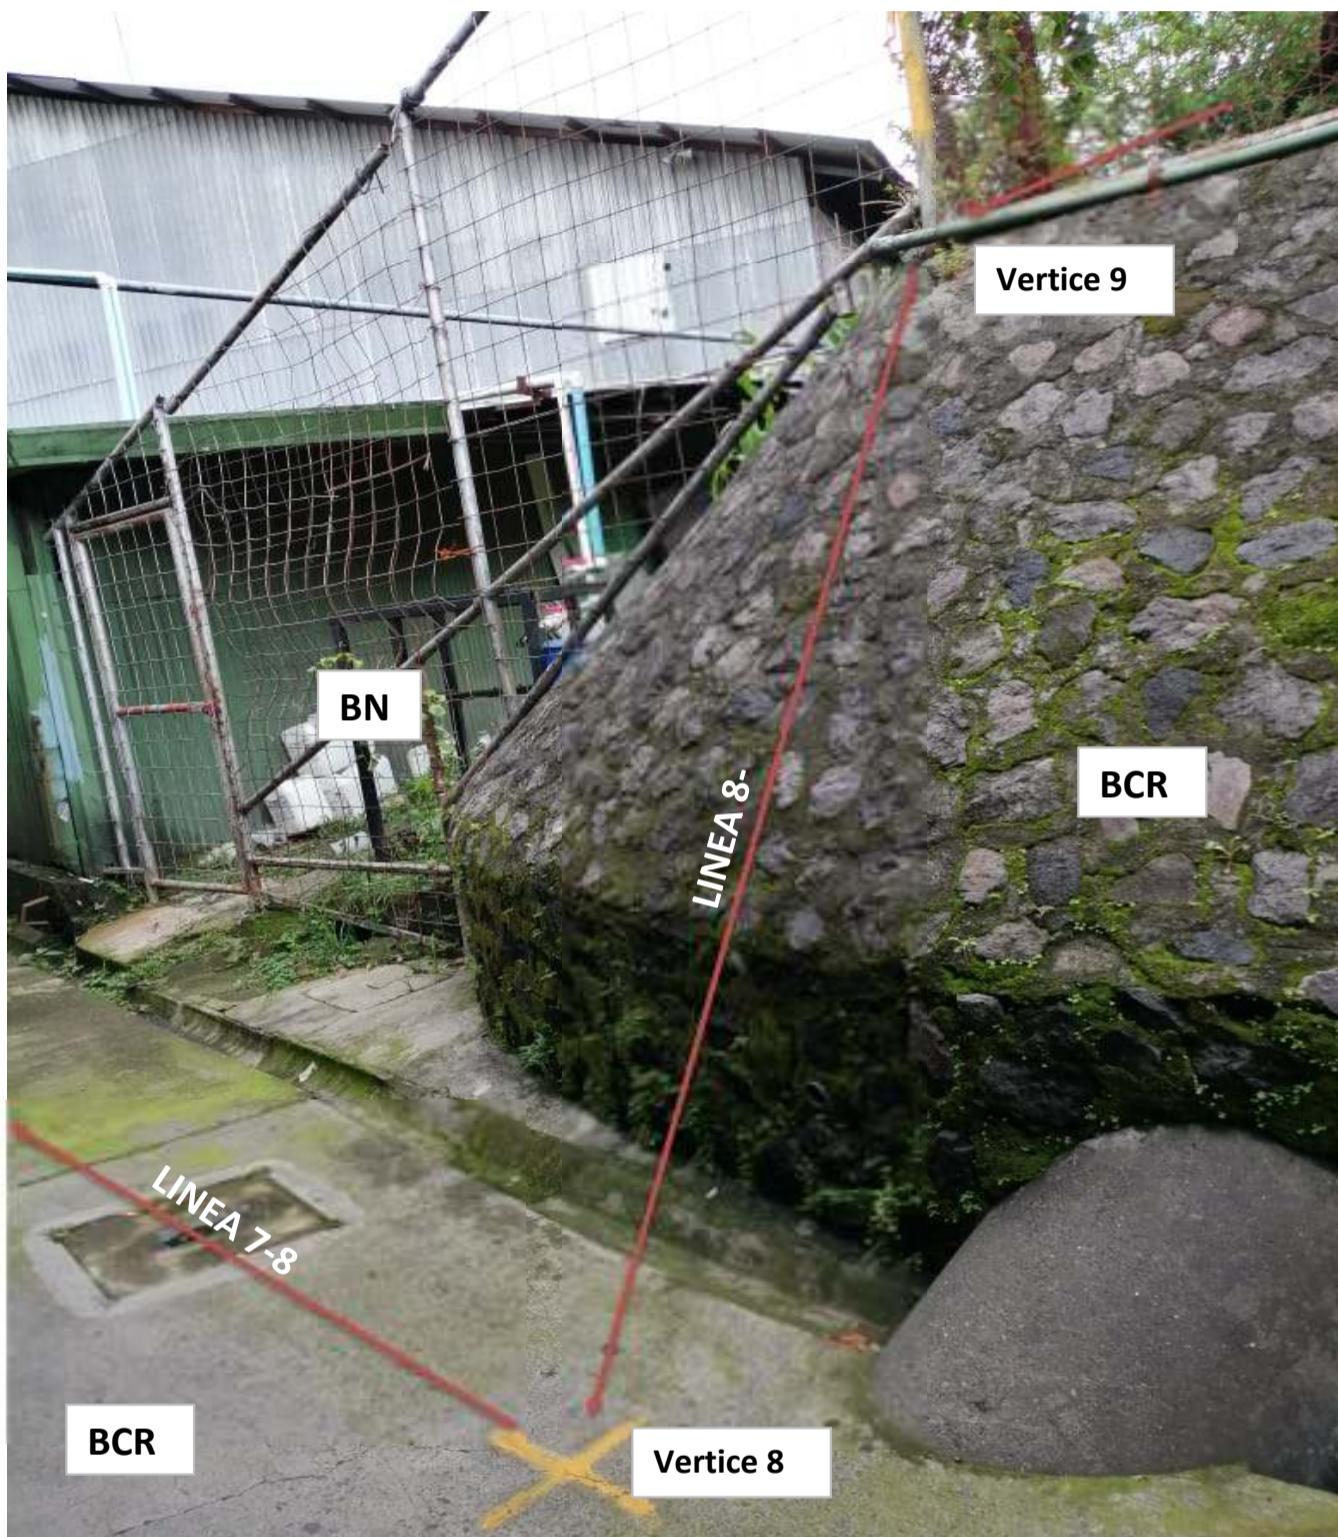
En la imagen se muestran los vértices 8 y 9 del plano catastrado 1-803558-2002 de la finca 1-266688 correspondiente al BT 6895-2. El lindero entre la propiedad del BN y el BCR corre por medio de un pasillo.

Como se observa, no existe fiscamente delimitación entre la línea 9-8, 8-7 del plano catastrado arriba mencionado

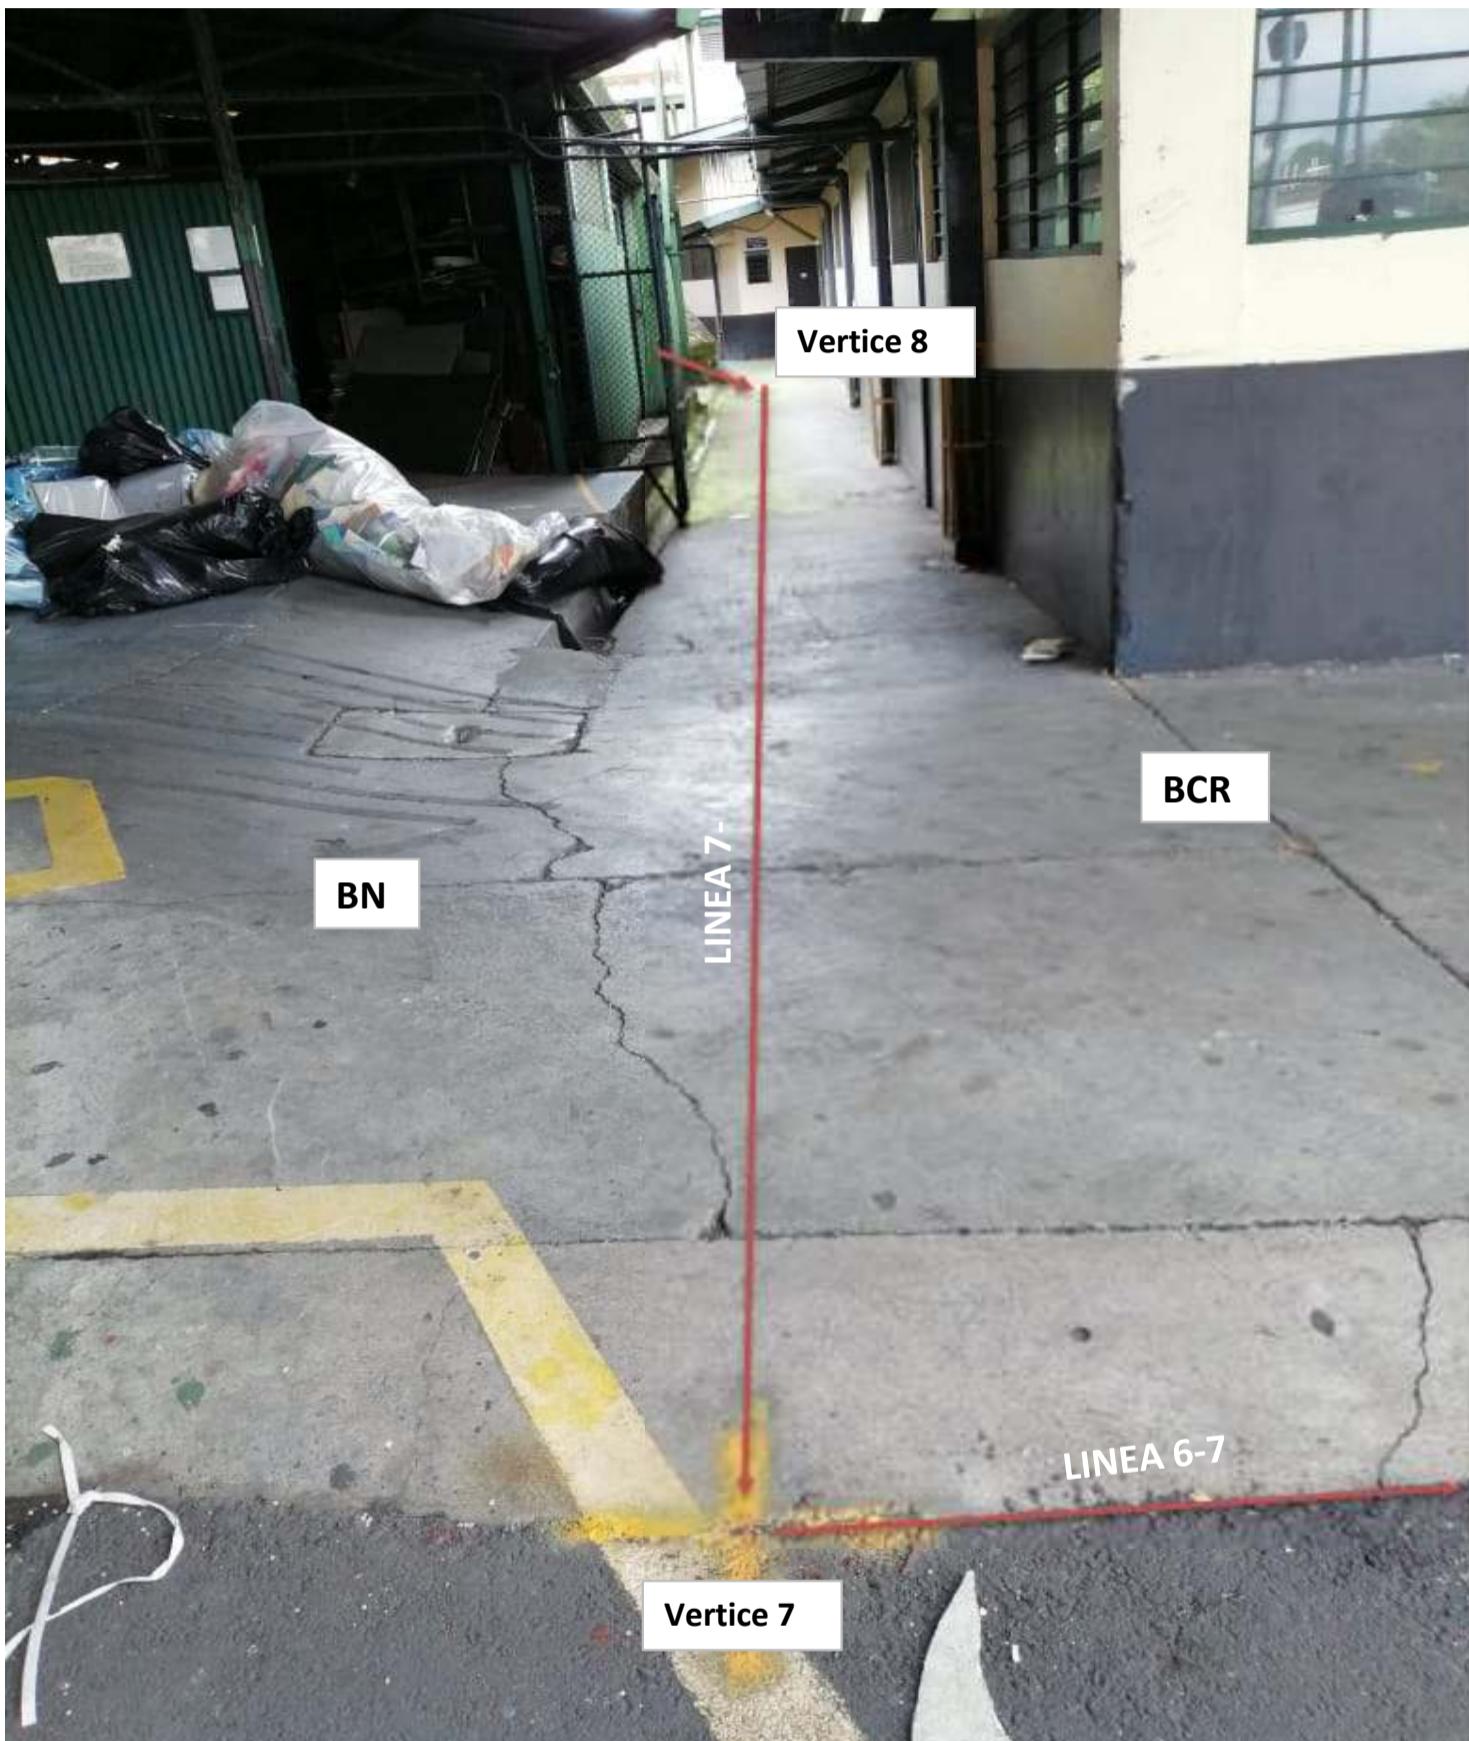
Se observa el vértice 7 y el 8 del plano catastrado 1-803558-2002 de la finca 1-266688 correspondiente al BT 6895-2. Sobre este lindero tampoco se encuentre delimitacion alguna ya que correo por medio pasillo.
No hay estructuras comprometidas entre los linderos.

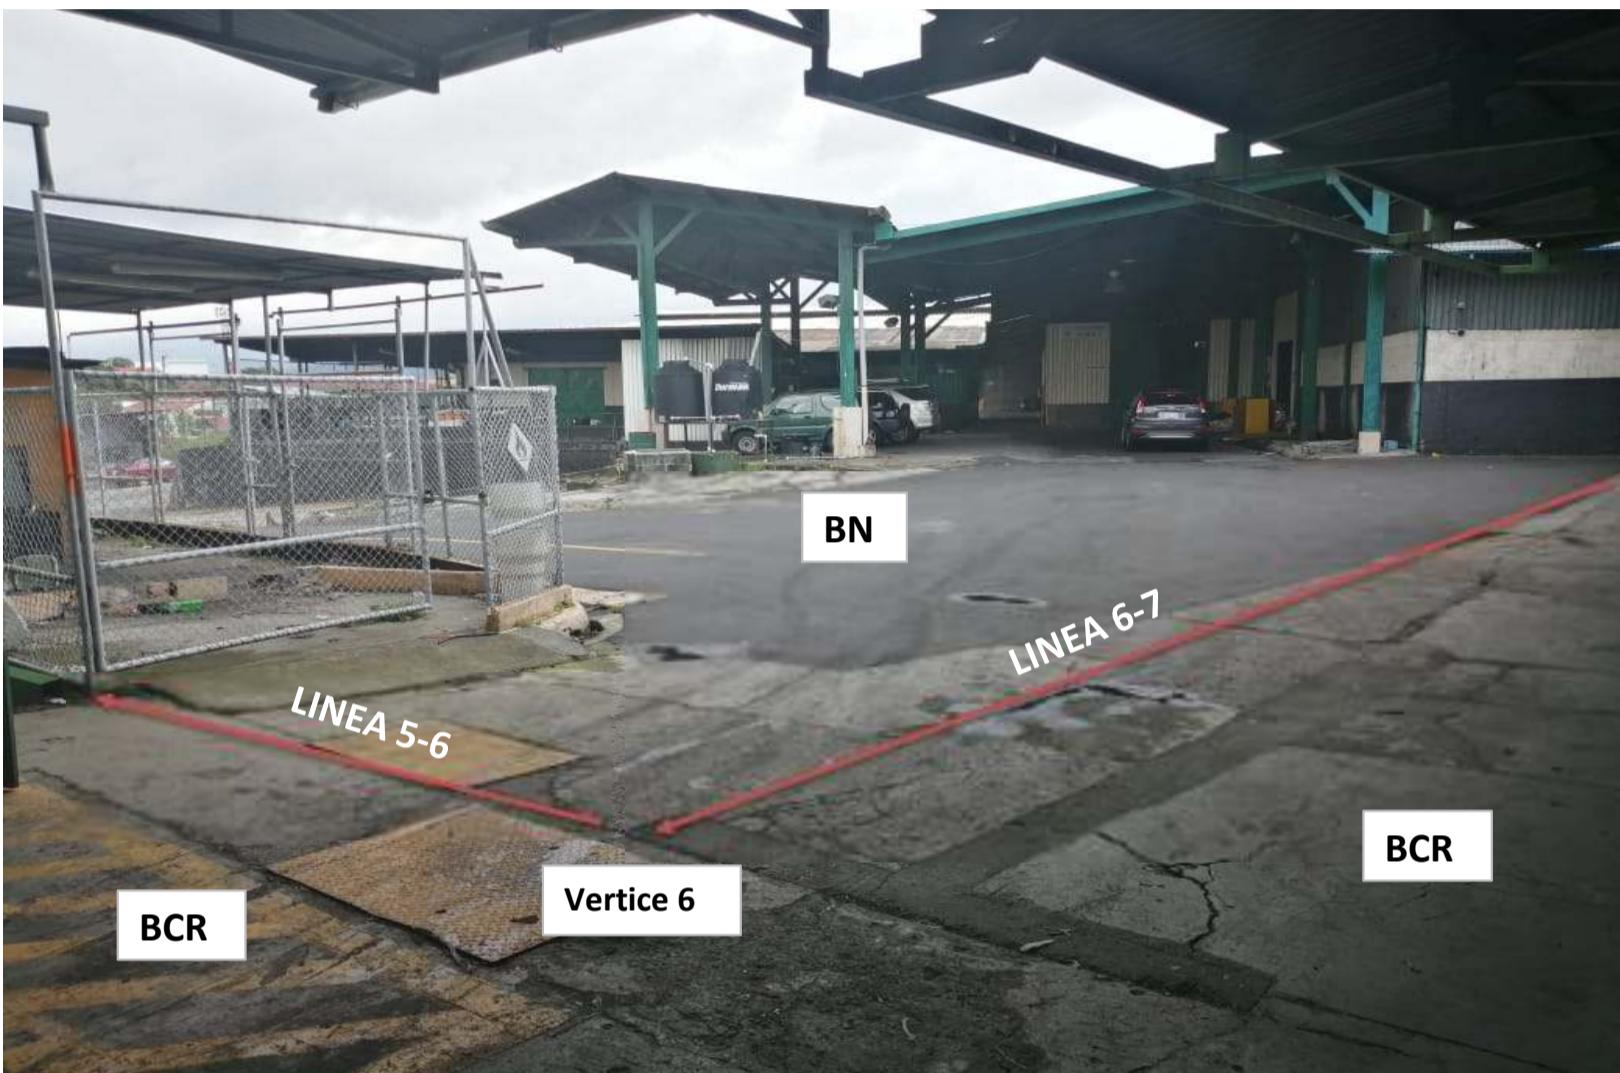
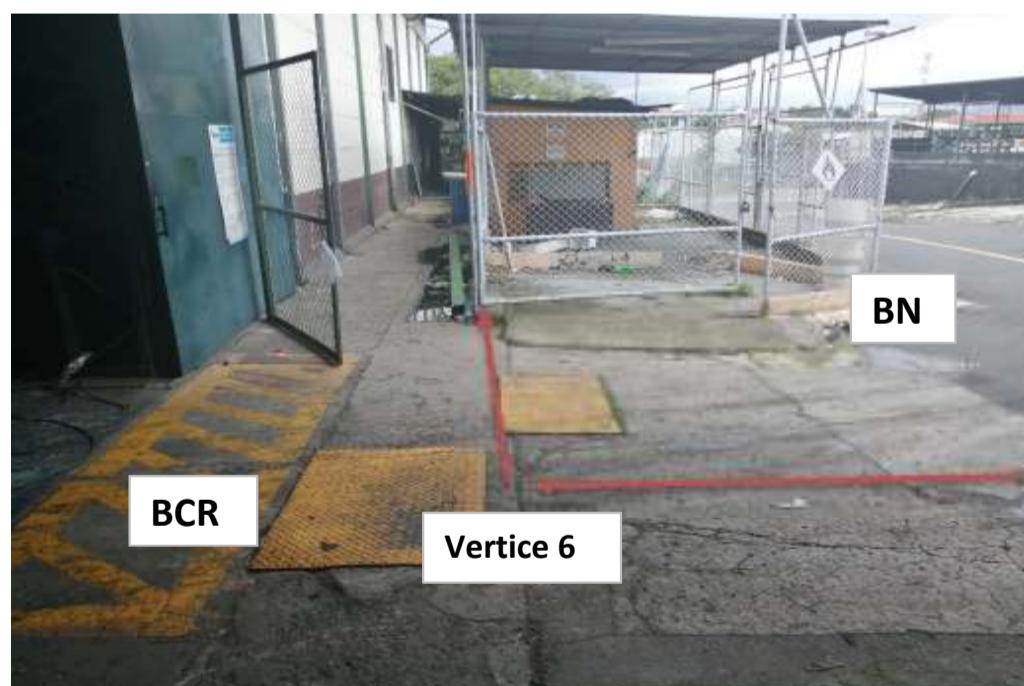
El vértice 6 se ubica en medio de un acceso a una bodega del BCR, la colindancia 6-7 va por medio de un pasillo y la colindancia 5-6 se ubica detrás de una planta eléctrica, como se muestra en la segunda fotografía.

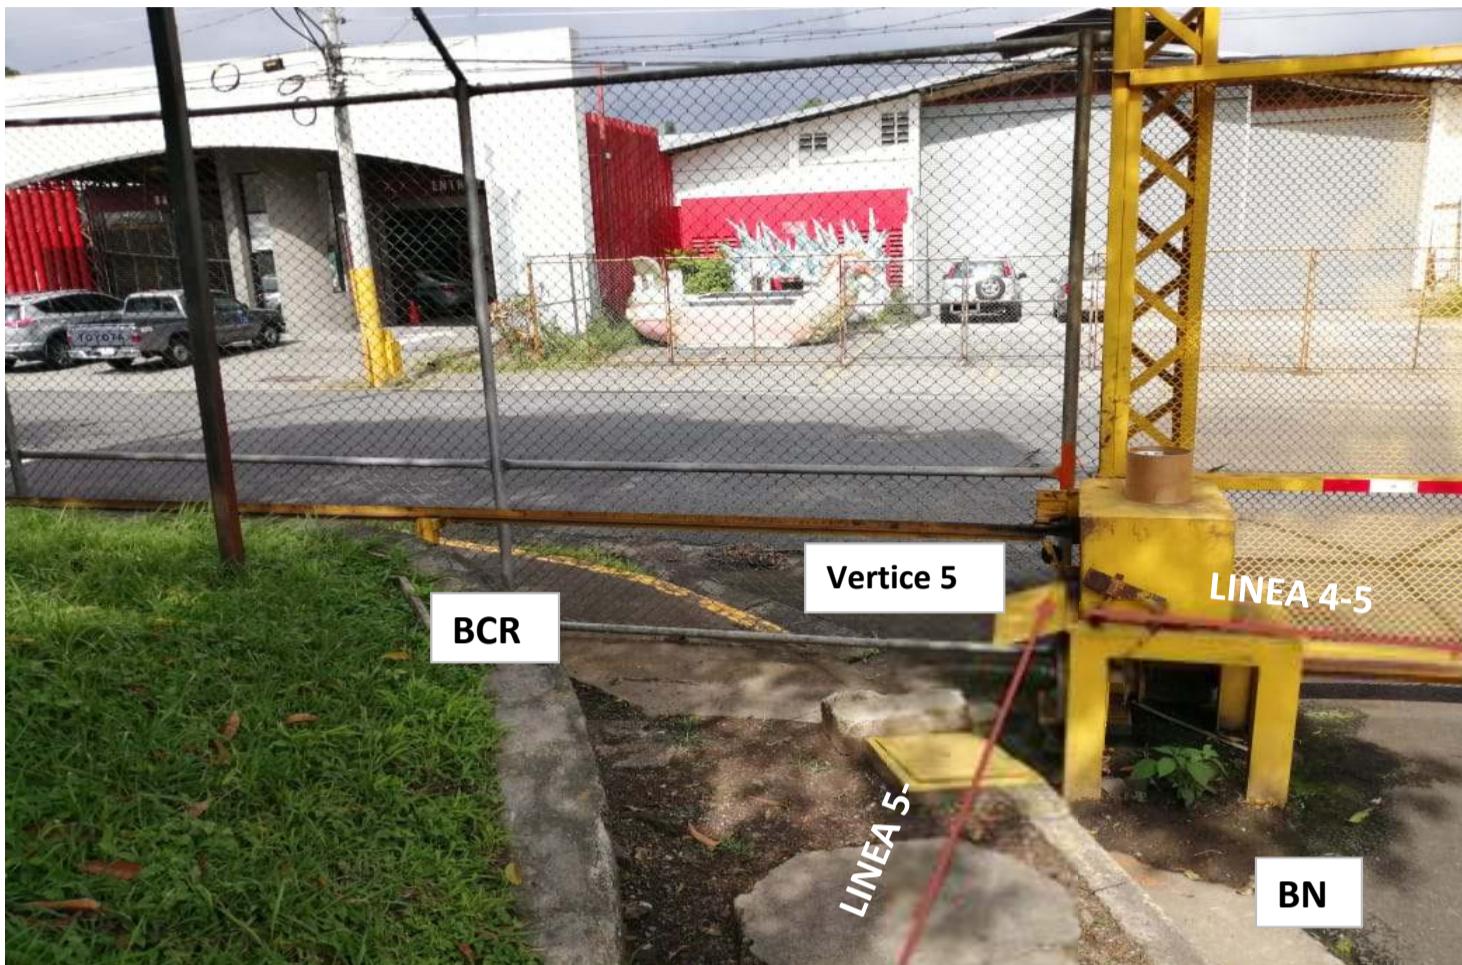
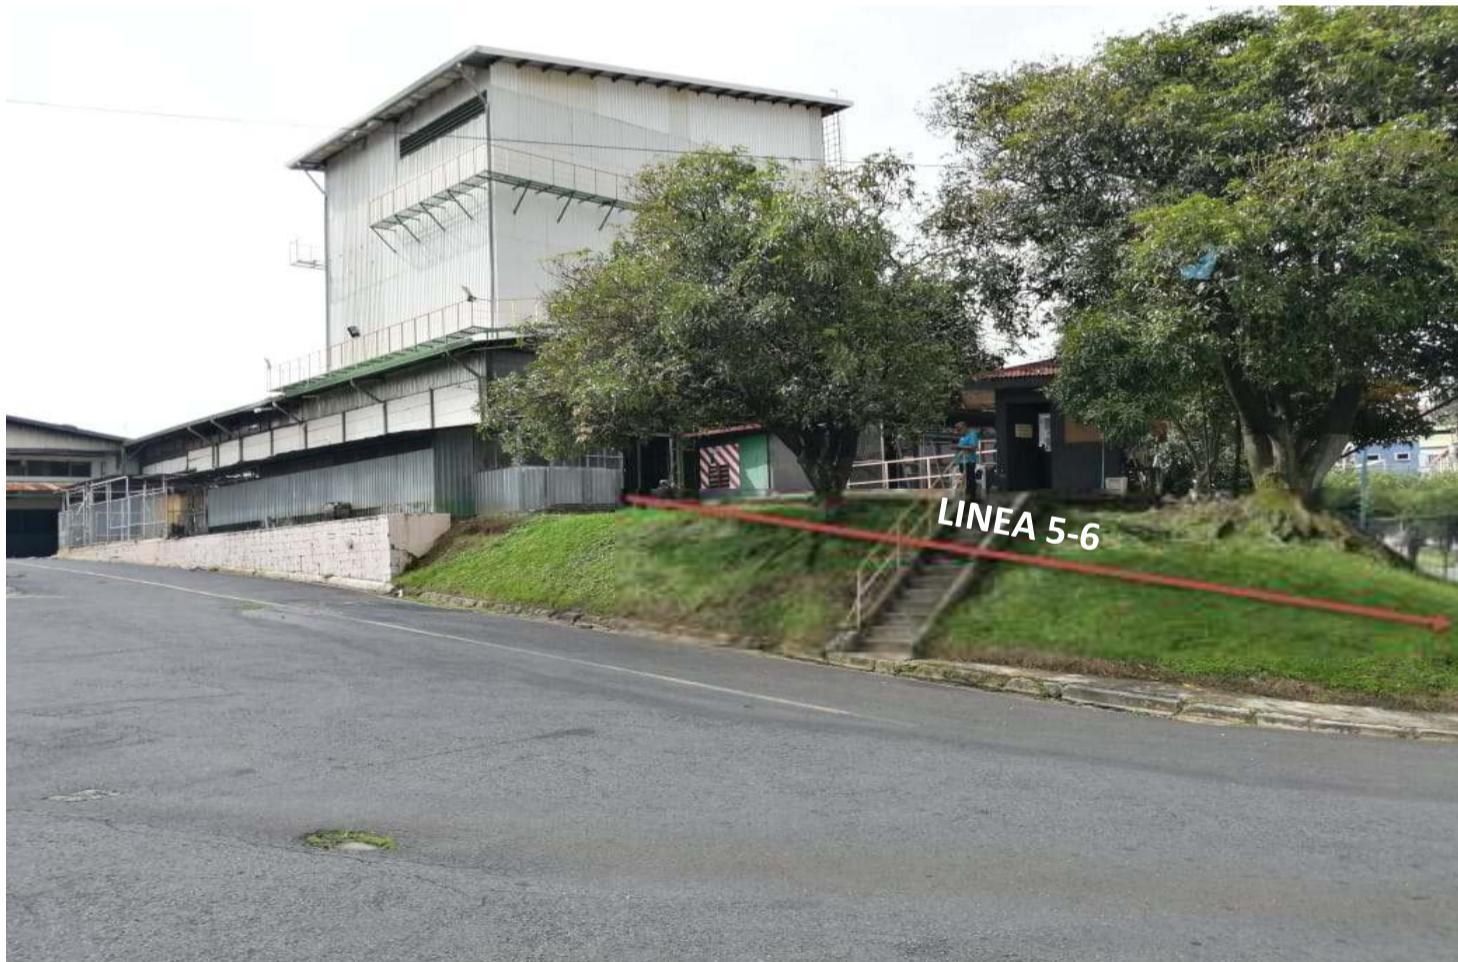
El vértice 5 tiene la particularidad de ubicarse en el portón del acceso principal. Este al estar cerrado se encuentra en propiedad del BN pero al abrirse se ubica en propiedad del BCR, por lo que es recomendable reubicar el portón para no tener invasiones hacia otras propiedades. La línea entre los vértices 5 y 6 corre por una zona verde ubicada muy próxima a una casetilla de guarda y corta parcialmente una bodega como se muestra en la segunda imagen

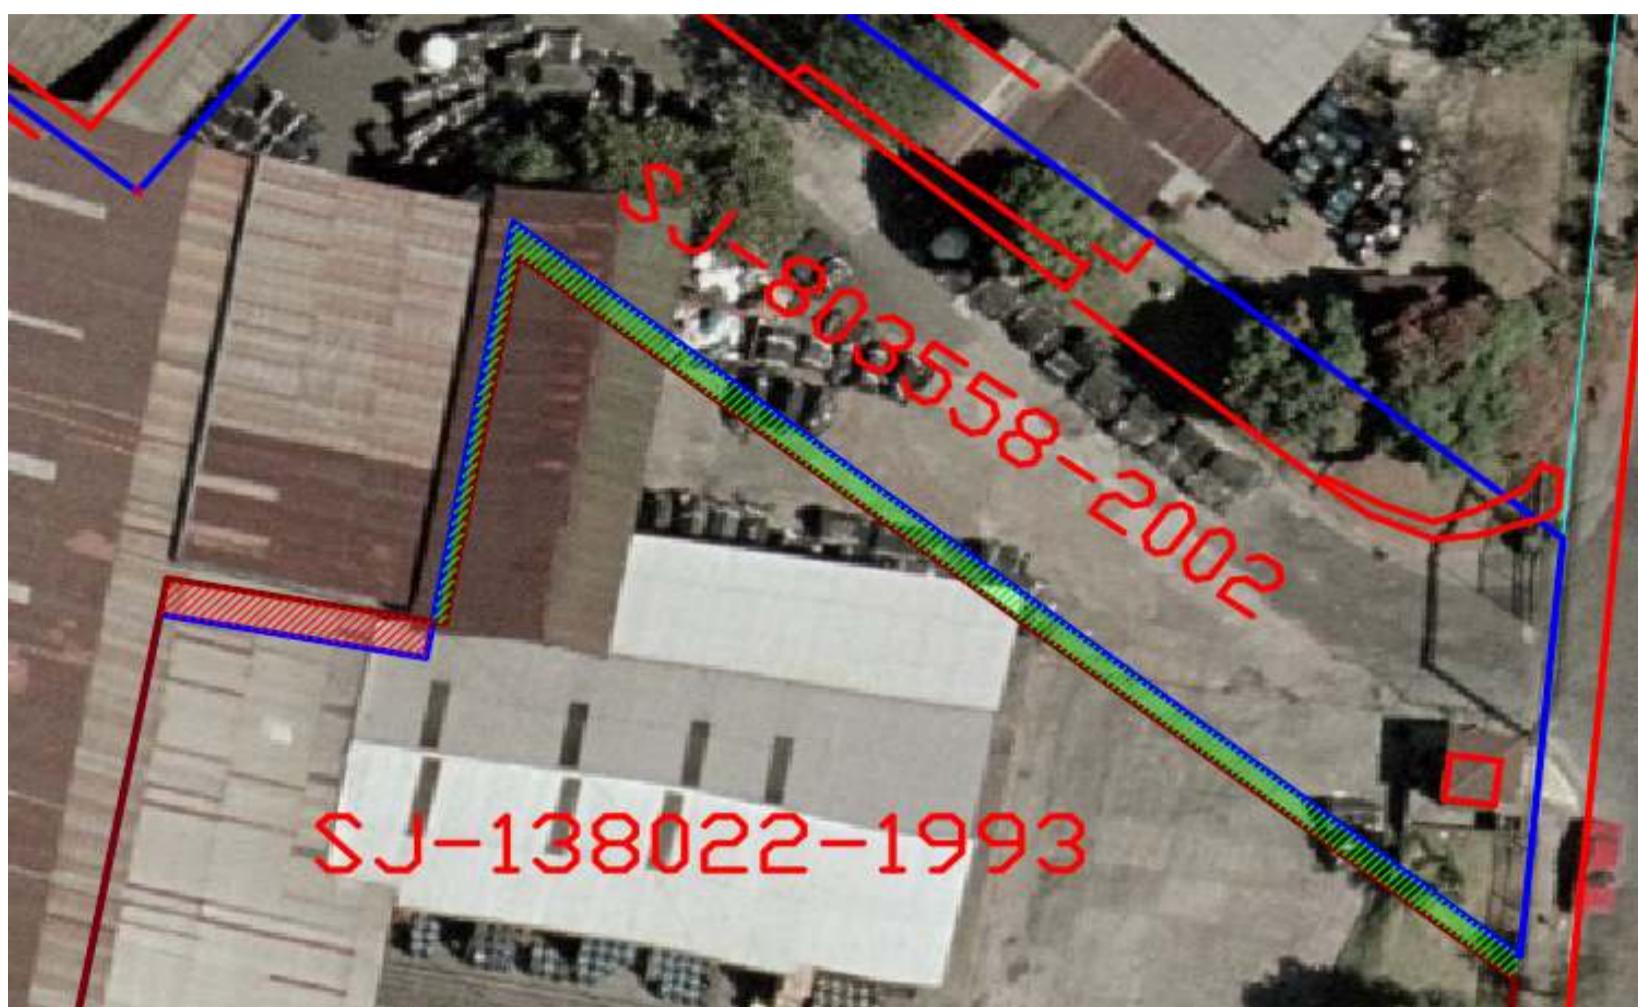
Entre las inconsistencias encontradas después de realizar el levantamiento topográfico, se detectó gracias a la georreferenciación de los planos, un pequeño traslape y un pequeño gap (aguejero) entre los planos correspondientes a los dos bienes del Banco Nacional. El traslape tiene un área de 65 m² y el gap de 19 m²

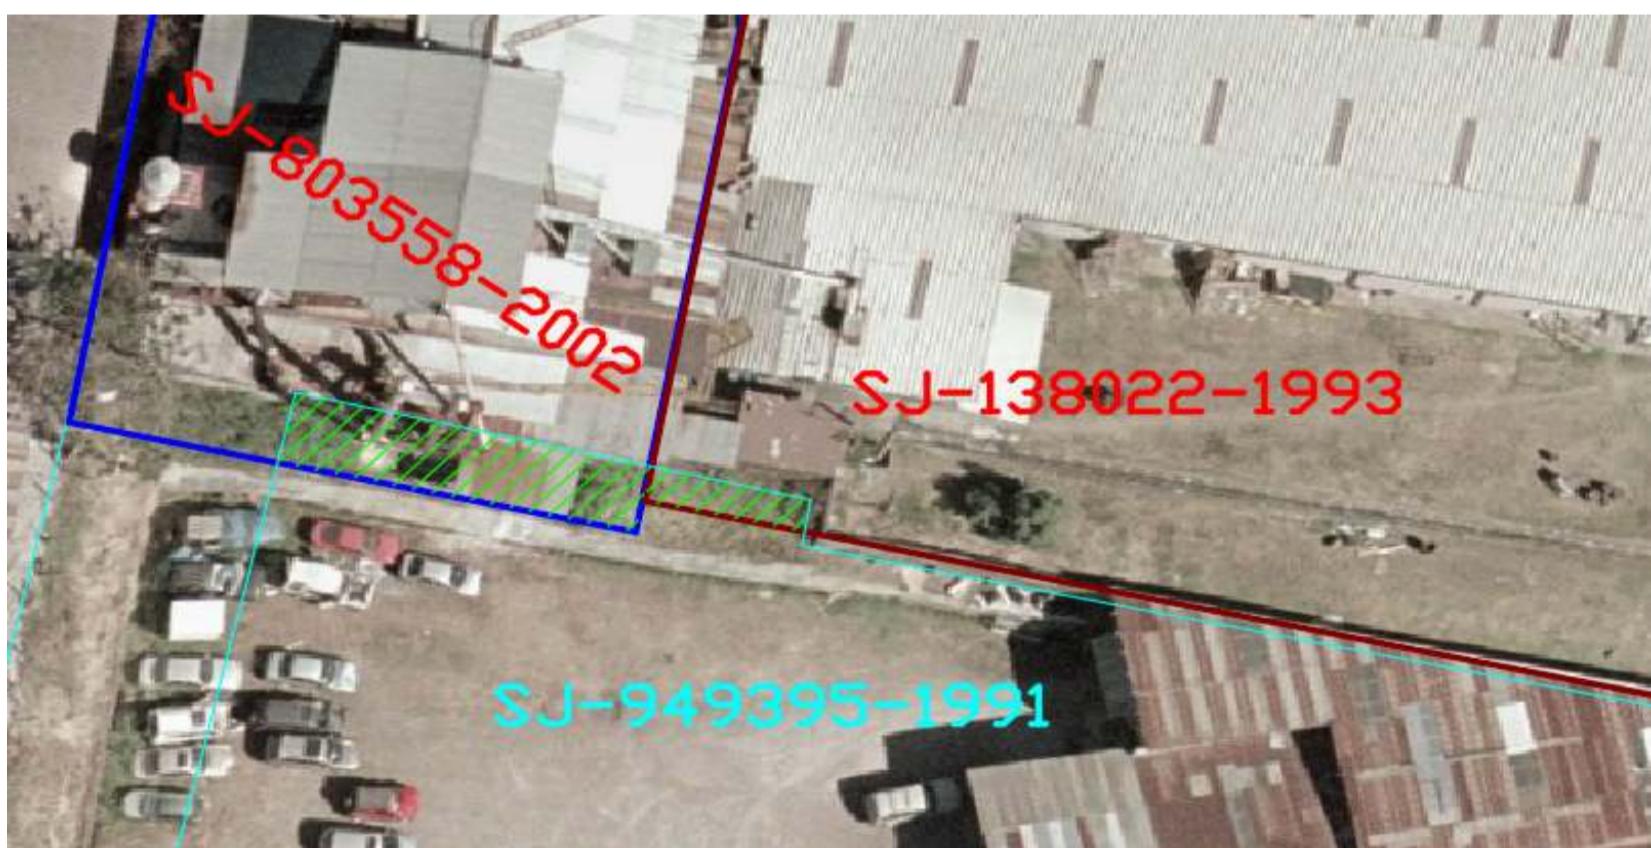
En el lindero sur se detecta un traslape con el plano SJ-949395-1991, propiedad a nombre de ARCHOLDING SOCIEDAD ANONIMA. El traslape con el bien 2 es de 64 m² y el del bien 1 es de 14 m².

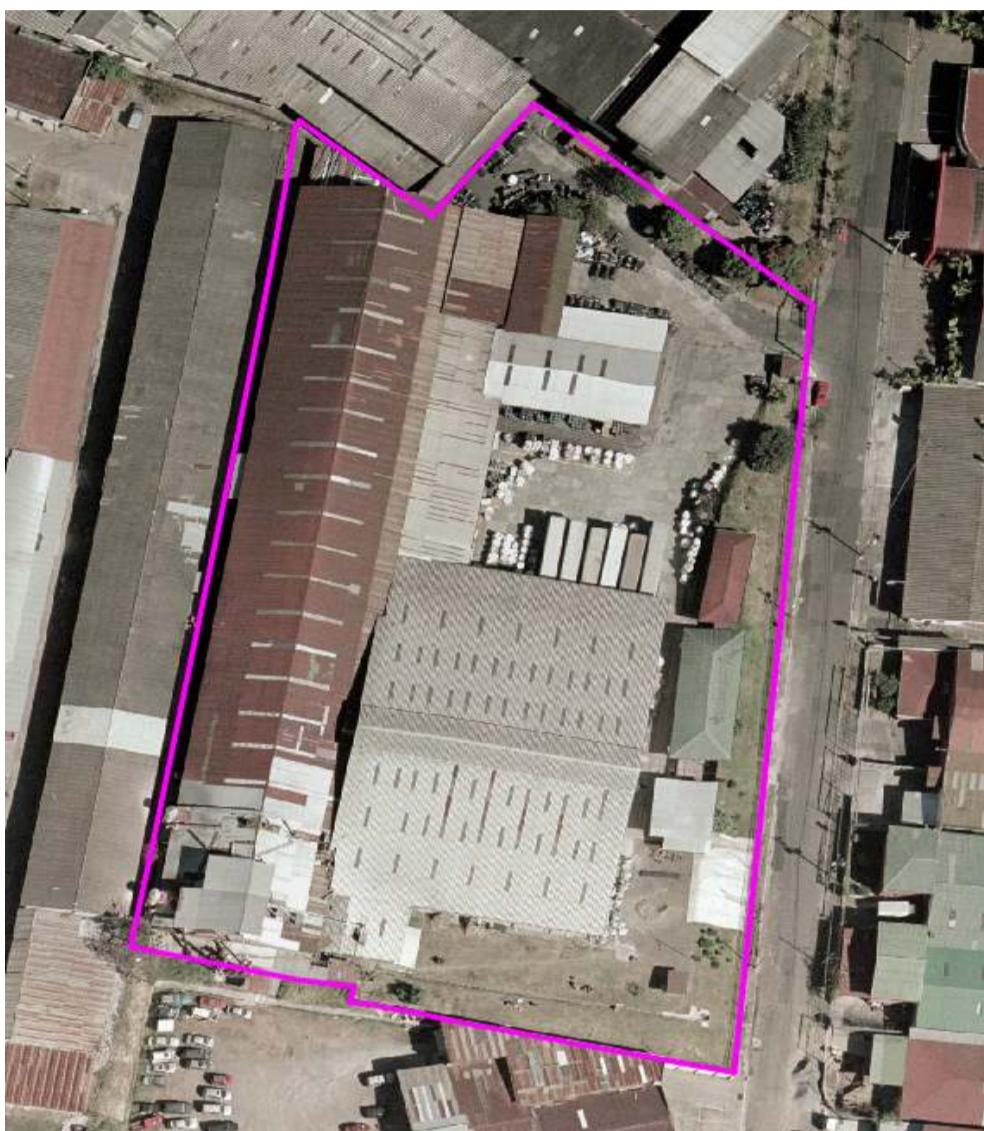
Después del levantamiento topográfico se determinó un área efectiva de los dos bienes de 13410 m², comparando con el área registral sumada de los dos bienes que es de 14083.69 m², teniendo una diferencia de 673.69 m².

Se recomienda vender en conjunto los bienes 1 y 2 ya que comparten estructuras existentes, ademas, estos dos bienes se pueden vender por separado con los del Banco de Costa Rica ya que no existen estructuras que se vean comprometidas.
