Adres Hillegonweg 107
gekeurde woning 6843EX Arnhem

Datum: 9 januari 2019

Basiskeuring

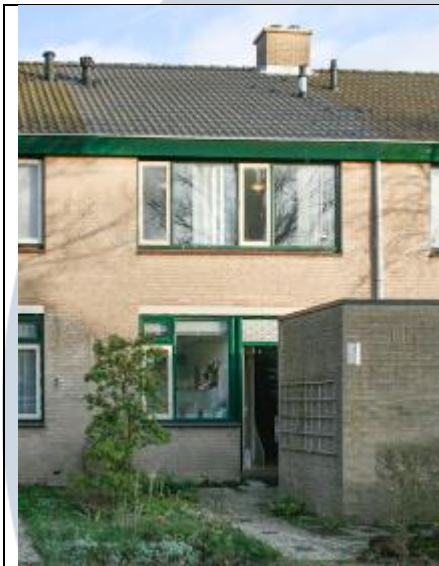
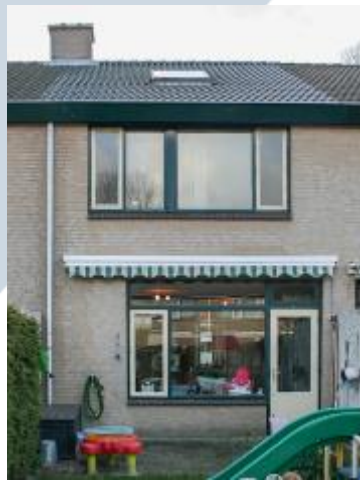
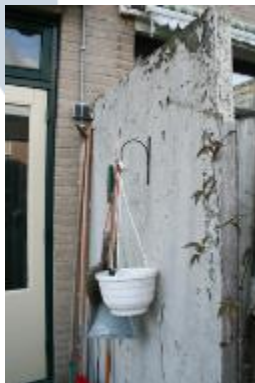
In het algemeen verkeert de woning in een redelijk tot goede staat. De materialen en de conditie passen bij de leeftijd van de woning. De belangrijkste aandachtspunten betreffen de begane grondvloer en de gevelkozijnen in de voorgevel.

In de tuin bevinden zich direct achter de woning aan weerszijden erfafscheidingen van beton, waarvan het schilderwerk slecht is.

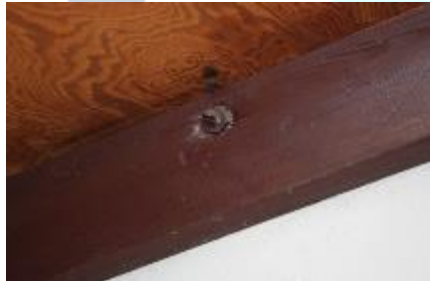
<p>Dakconstructie woning: Het is slechts mogelijk om de zichtbare constructie te inspecteren en te beoordelen.</p> <p>Het zichtbare gedeelte van de dakconstructie bestaat uit de binnenplaat van zelfdragende dakplaten, waarvan de inwendige samenstelling niet kan worden achterhaald. De dakplaten zijn opgelegd op houten delen, die aan de bouwmuren zijn verankerd.</p> <p>Er zijn enkele oude vochtvlekken zichtbaar, die nu droog zijn. Waarschijnlijk zijn de lekkages opgeheven toen in 2016 de dakpannen vernieuwd zijn.</p> <p>De dakplaten zijn recht en strak, er zijn geen tekenen die wijzen op gebreken.</p>
---	---

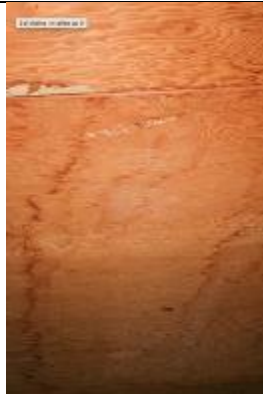
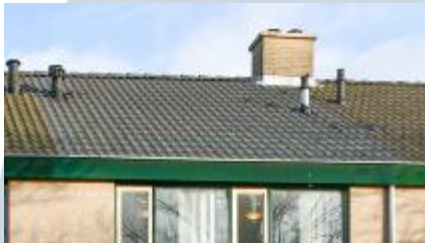
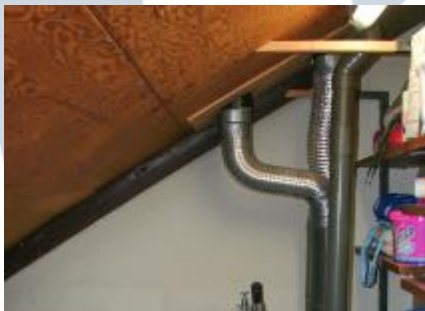
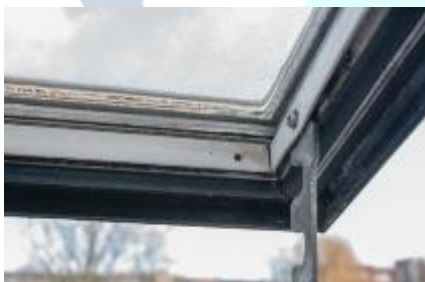
De pannen zijn in 2016 vernieuwd en liggen recht en strak. Er zijn geen gebreken geconstateerd.

Het dakbeschoot bestaat in dit geval uit de binnenplaat van de dakplaten. Er zijn enkele gebruikssporen en oude vochtvlekken zichtbaar.

Er is een dakraam aanwezig. Het raam vertoont tekenen van veroudering en vervuiling, maar is nog gangbaar en functioneel. Aan de buitenzijde is ter plaatse van de aansluiting met de pannen vervuiling zichtbaar tussen de pannen en de loodstrook.

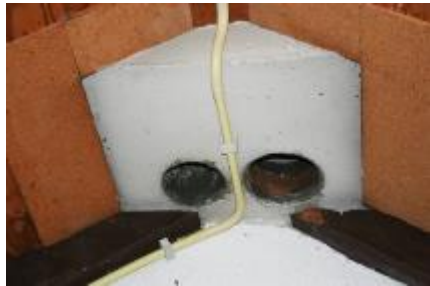
<p>Schoorsteen en rookgasafvoeren: Op de nok is een gemetselde schoorsteen aanwezig, waarin zich twee kanalen bevinden, die nu dienst doen voor ventilatie van de zolder. Er zijn geen gebreken zichtbaar.</p> <p>De rookgasafvoer van de c.v.-ketel vertoont geen zichtbare gebreken.</p> <p>Er zijn geen sporen van lekkage.</p>
	<p>In verband met de hoogte is er geen volledig onderzoek aan de schoorsteen/dakdoorvoer(en) uitgevoerd. Wel is er een gedeelte vanaf straatniveau geïnspecteerd.</p> <p>Het is door middel van een visuele inspectie niet vast te stellen of schoorsteen- en ventilatiekanalen voldoen aan de gestelde norm. Tevens zijn de kanalen niet aan de binnenzijde te inspecteren.</p> <p>Geadviseerd wordt de schoorsteenkanalen die in gebruik zijn t.b.v. de veiligheid en eventueel voor de verzekering, periodiek te laten vegen door een erkend bedrijf.</p> <p>Laat rookgasafvoerkanalen die u in gebruik neemt, vegen en controleren op gasdichtheid door een deskundig bedrijf.</p>

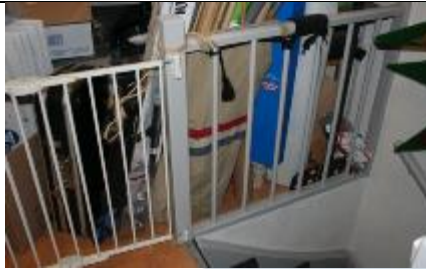
Het traphek op zolder is niet goed verankerd.

Van de muurleuningen heeft een enkele beugel enige speling, verder is de verankering goed.

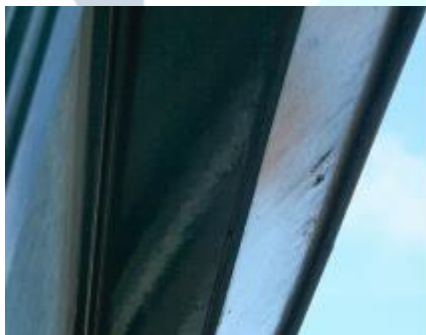
In verband met de hoogte is het niet mogelijk om tijdens de inspectie van de woning in de goten [aan de voorzijde] te kijken. De goten zijn aan de onderzijde vanuit de ramen en vanaf straat niveau geïnspecteerd.

Plaats een bladvanger in alle afvoeren. Een bladvanger voorkomt dat bladeren de hemelwaterafvoer verstoppen. Het blad dat op de bladvanger valt, droogt op en waait na verloop van tijd weg.

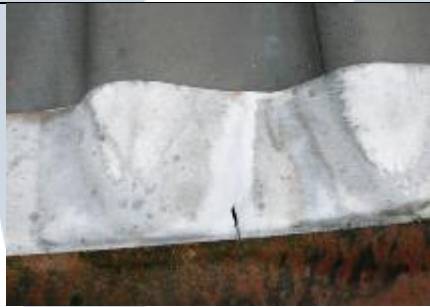
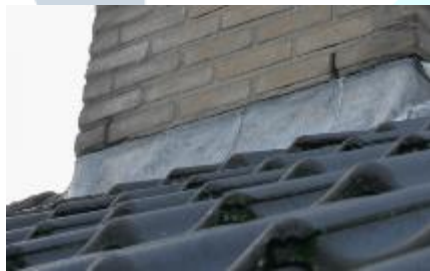
<p>Loodwerk:</p> <p>Het loodwerk bij het dakraam en de schoorsteen is verouderd, plaatselijk zijn scheuren zichtbaar.</p>
	<p>Conditie hemelwaterafvoer:</p> <p>De hemelwaterafvoeren zijn uitgevoerd in PVC. De afvoer aan de achterzijde van de woning is bij de verbindingen nat en groen. Dit duidt mogelijk op een (gedeeltelijke) verstopping van de pijp.</p>

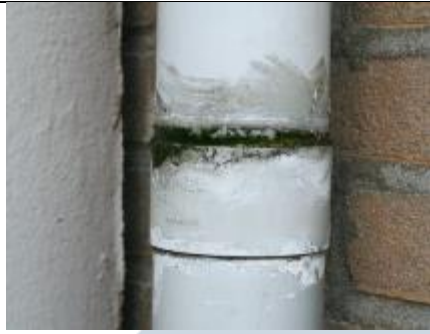
<p>Capaciteit van de hemelwaterafvoeren is waarschijnlijk voldoende</p>
	<p>Houtwerk buitenzijde: Het houtwerk aan de buitenzijde, i.c. de gootbetimmering, was niet overal goed bereikbaar voor een nauwkeurig onderzoek. Plaatselijk zijn beschadigingen te zien, verder ziet het op oog voldoende onderhouden uit.</p> <p>Er kan tijdens onderhoud altijd blijken dat er wat zwakke plekken zitten die hersteld moeten worden.</p>

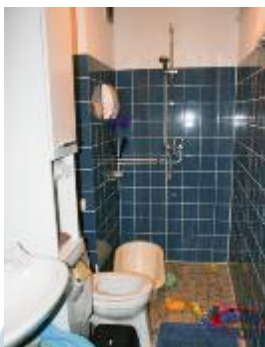
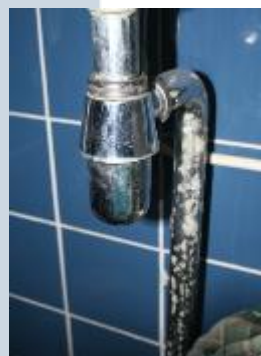
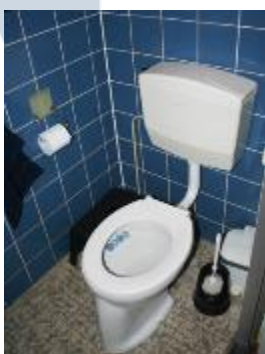
De badkamer is gecontroleerd op waterdruk en lekkages. De afvoer van de wastafel is gecorrodeerd. De kitvoegen zijn vernieuwd.

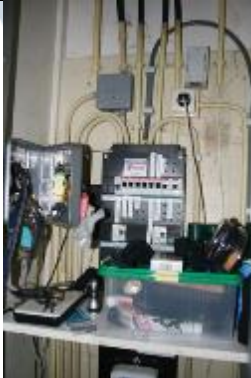
<p>Electra: ouderdom groepen en meterkast De groepenkast bevindt zich in de meterkast en is in 2003 aangebracht. De aarding is niet gecontroleerd.</p> <p>Check regelmatig (2x per jaar) de aardlekschakelaar op functioneren. Een geheugensteuntje kan het omzetten van de klok zijn.</p>
	Bedrading:

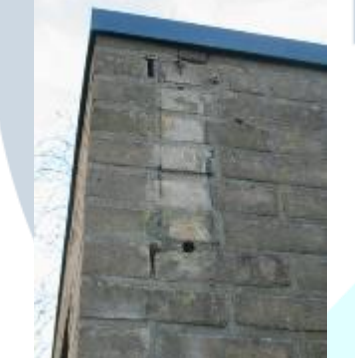
<p>Buitenberging of garage: De buitenberging is voorzien van halfsteens gevels, waarvan de conditie vergelijkbaar is met die van de woning. Er is iets meer vervuiling c.q. algengroei zichtbaar.</p> <p>Er is een kleine beschadiging zichtbaar ter plaatse van een verwijderde pergola.</p>
