PREFEITURA MUNICIPAL DE UNA

LAUDO TÉCNICO DE ENGENHARIA Análise dos Serviços Executados e Condições Físicas Relatório Fotográfico

- **Nome da Obra:** (1010297) Povoado de Vila Brasil - Una - BA
 - **Data de Emissão:** 24/02/2025
 - **Engenheiro Responsável:** Marcieli Gusmão Silva / Engenheira Civil/Técnica em Agrimensura / CREA-BA nº 051943692-0
 - **Contratante:** Secretaria de Educação, Cultura, Esporte e Lazer
 - **Local da Obra:** Av. Ilhéus, nº 01, Distrito de Vila Brasil, CEP 45690-000, Una/BA
 - **Objeto do Laudo:** Análise técnica dos serviços executados, abrangendo as condições físicas, problemas observados, restrições executivas não sanadas conforme o SIMEC, danos e patologias.
-

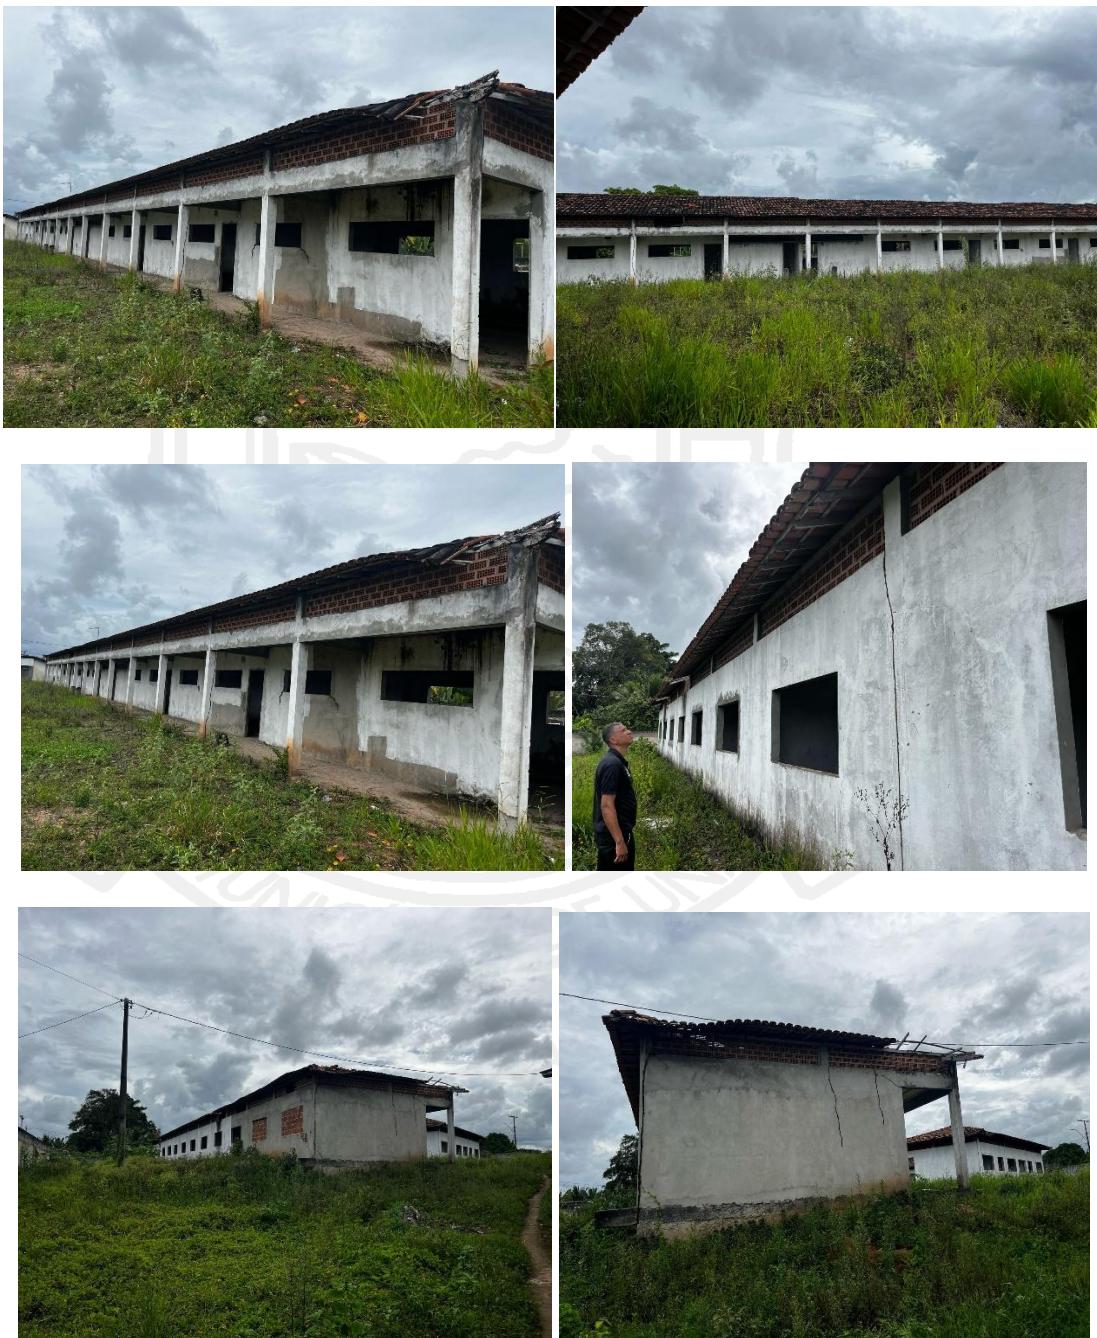
Foto 01

Fachada: fachadas principal, lateral e fundo das salas de aula da Escola de Vila Brasil

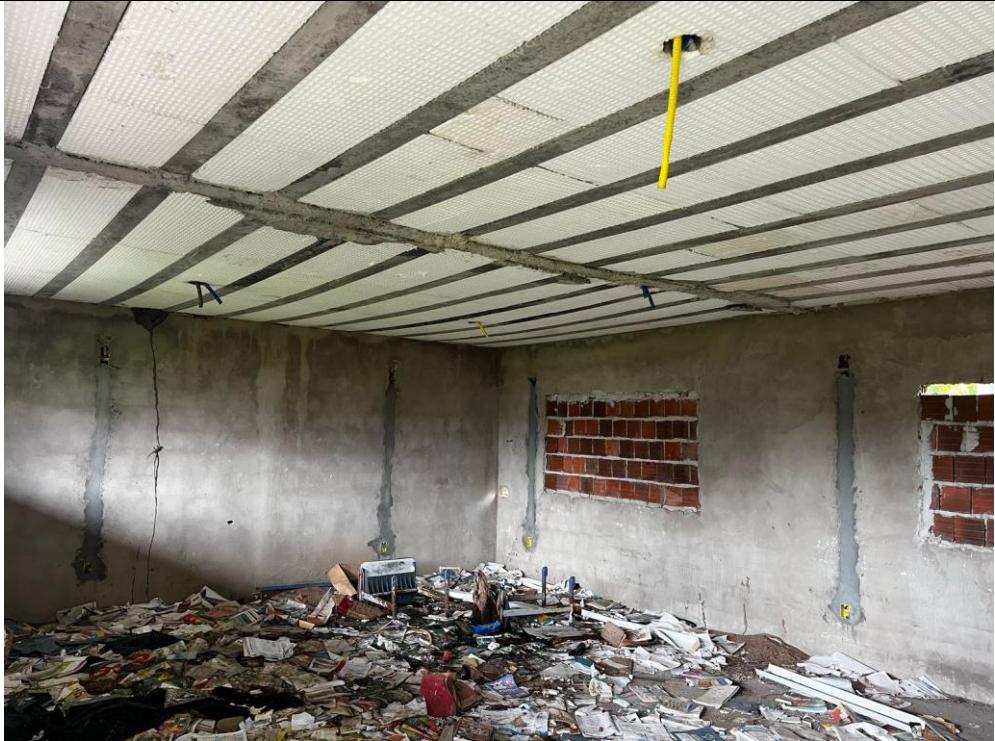
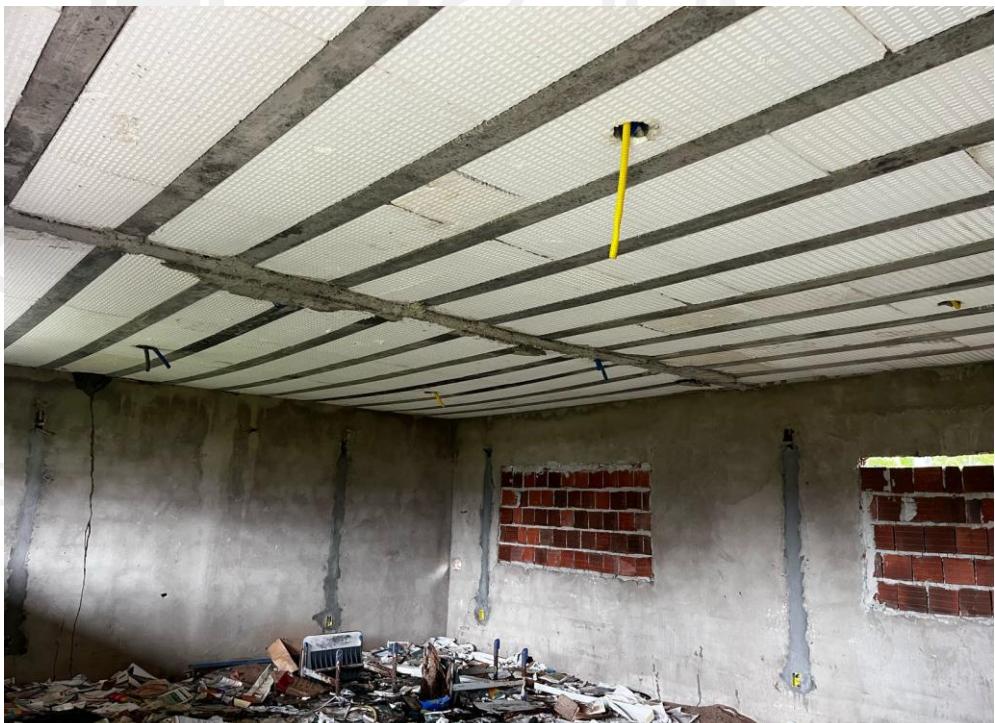
Foto 02

- evidencia processo de corrosão das armaduras devido à umidade.
- Infiltrações visíveis na superfície inferior da laje, com presença de manchas de umidade e bolor.

- Análise Estrutural: O estado avançado de deterioração pode comprometer a capacidade estrutural da laje, aumentando o risco de deformações excessivas ou até colapso, dependendo da evolução dos danos.

Salas de aula: todas as salas de aula apresentam deformação excessiva na laje na região central.

- Recomendações Técnicas:** Diante do avançado estado de deterioração constatado na laje de cobertura, com sinais de fissuração extensa, desagregação do concreto e exposição de armaduras corroídas, **recomenda-se tecnicamente a demolição completa da laje de cobertura**, considerando os seguintes fatores:

- Solução Técnica - Instalação de Forro Leve:** Após a demolição da laje de cobertura, recomenda-se a instalação de um forro leve, com as seguintes especificações:

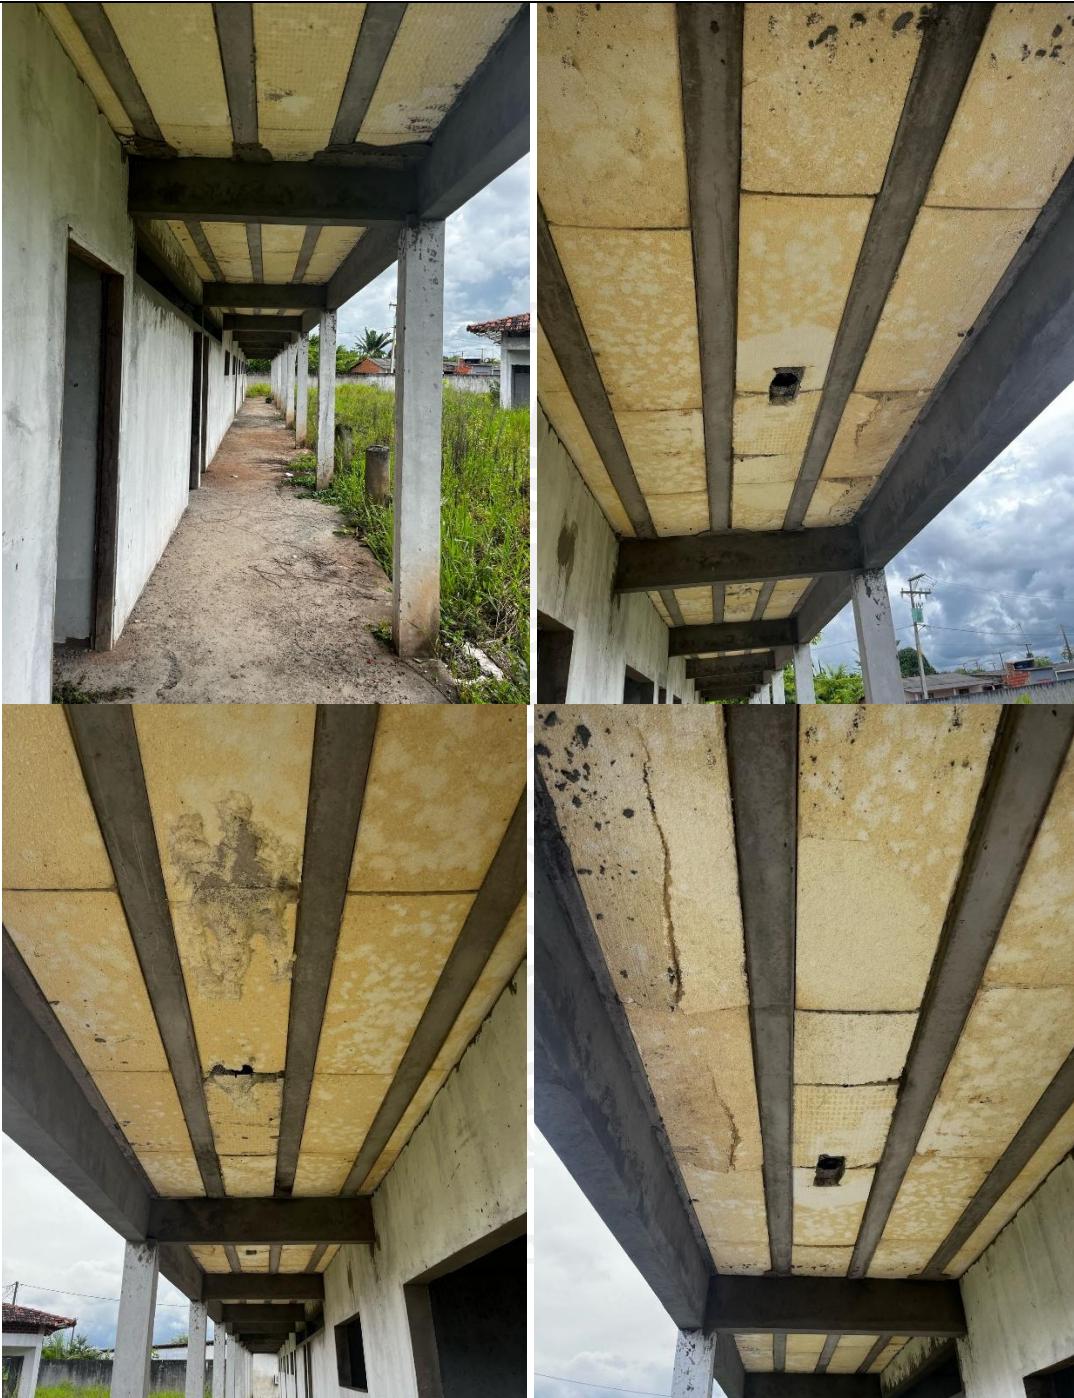
Foto 03

Corredor: o corredor que dá acesso as salas de aula apresentam deformação excessiva na laje na região central

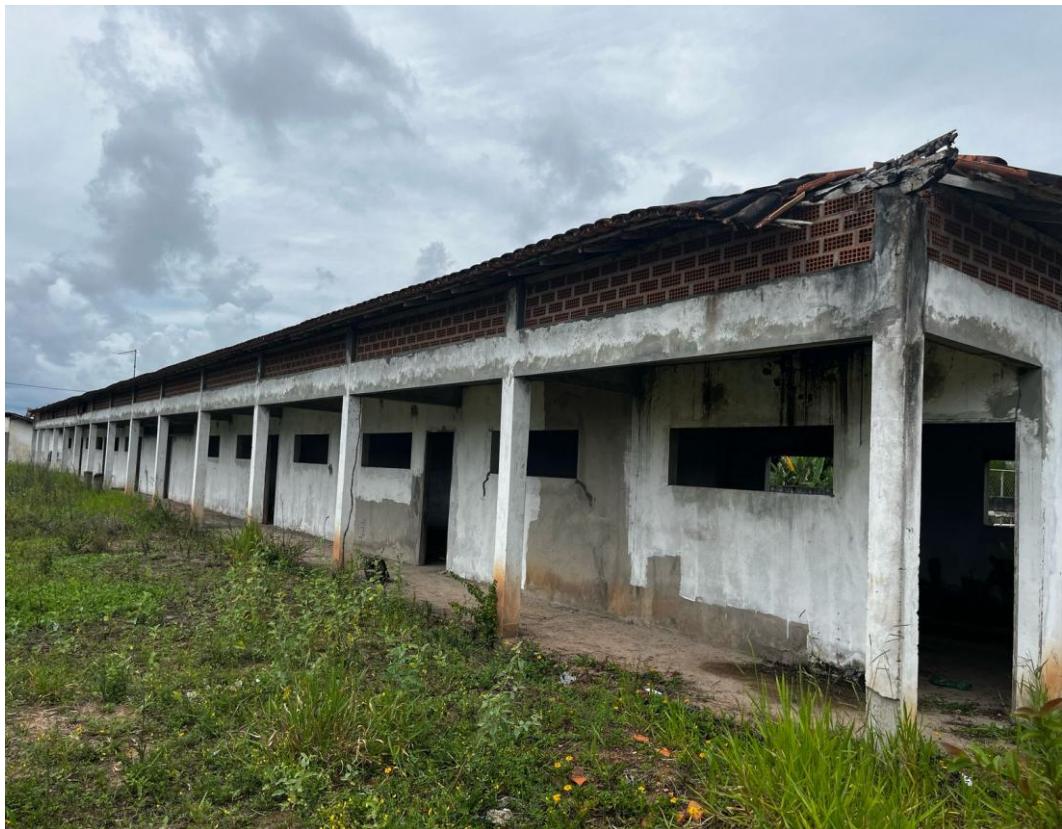
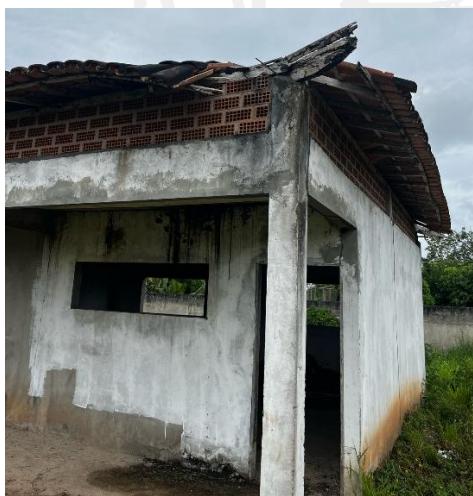
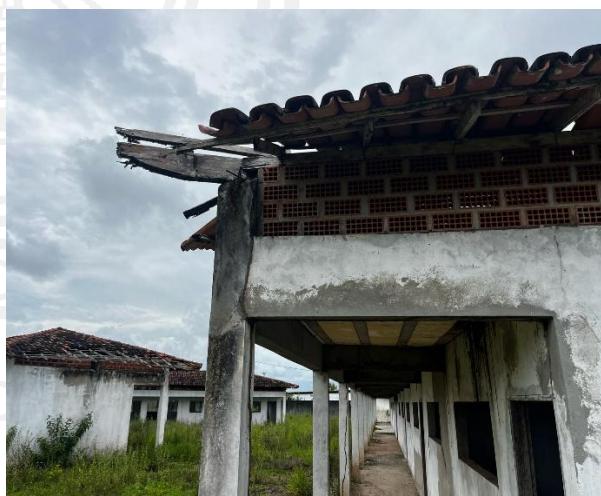
Foto 04

Cobertura: A cobertura de madeira das salas de aula estão comprometidas por causa da deterioração avançada, infestação de organismos e deformações estruturais.

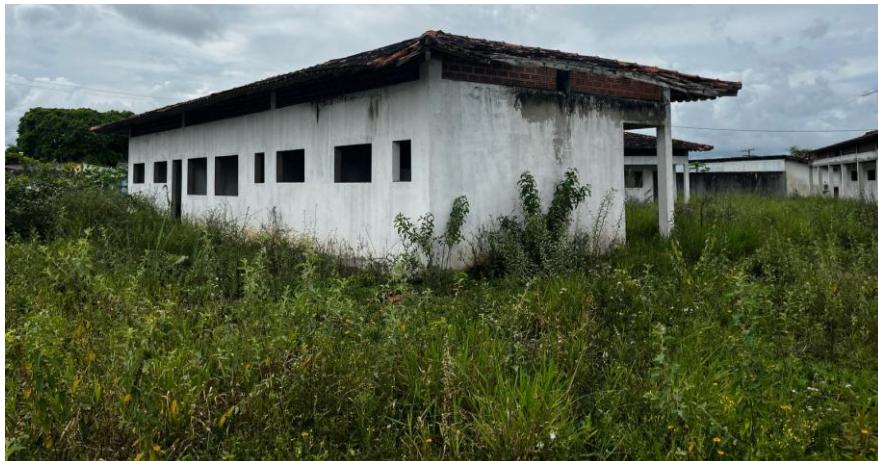
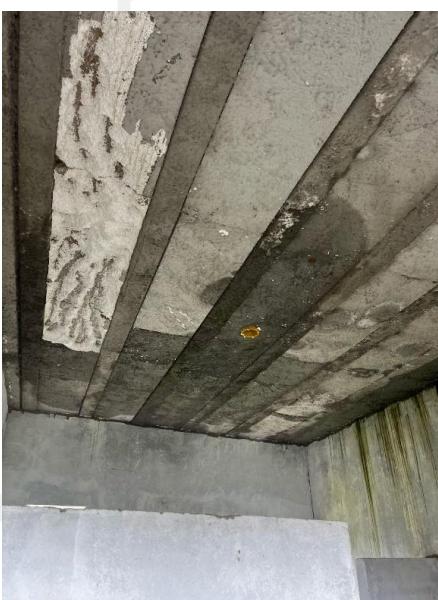
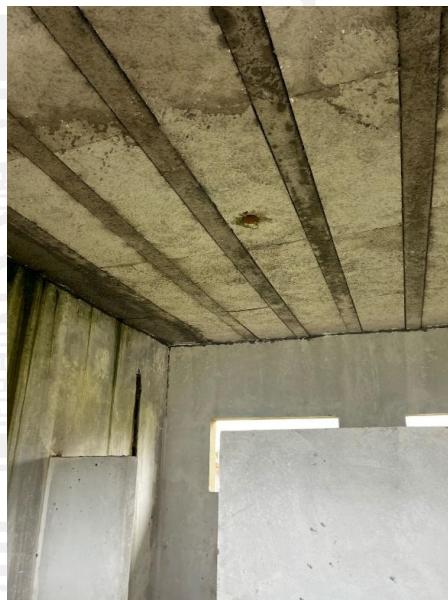
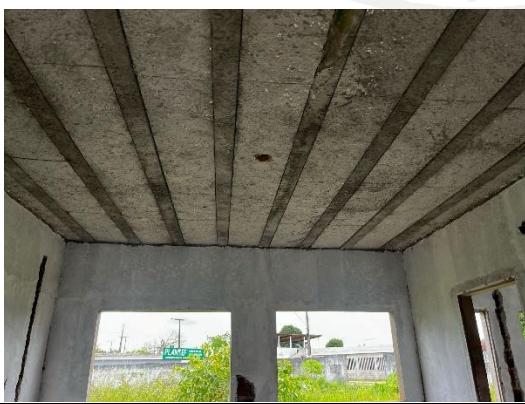
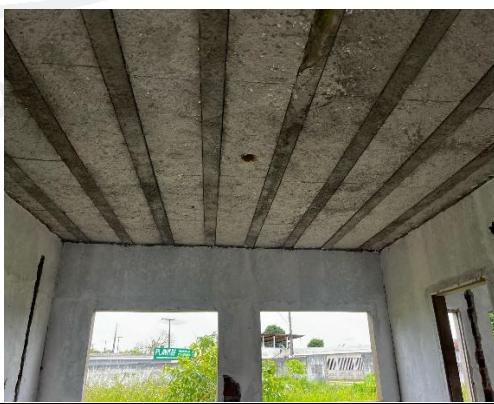
Foto 05

Parte Administrativa: Cobertura de madeira das salas de aula estão comprometidas, vigotas cedendo, sem instalação elétrica e hidráulica e deformação na laje.

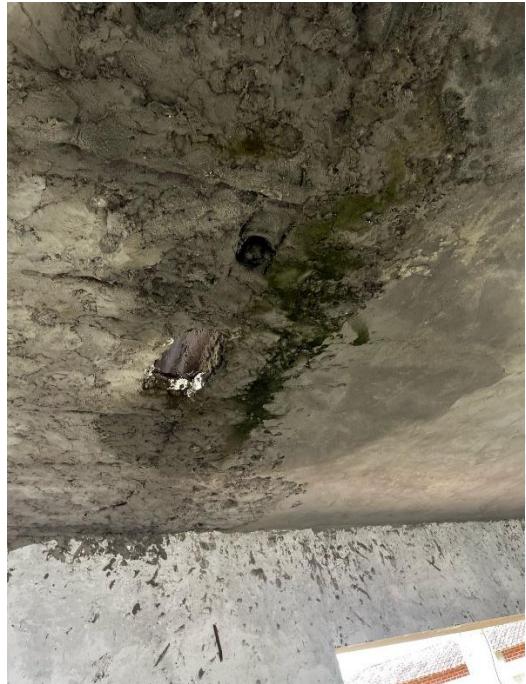
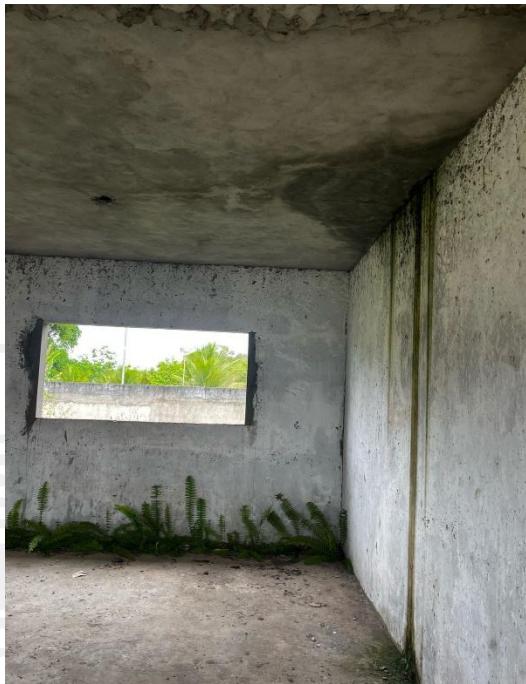
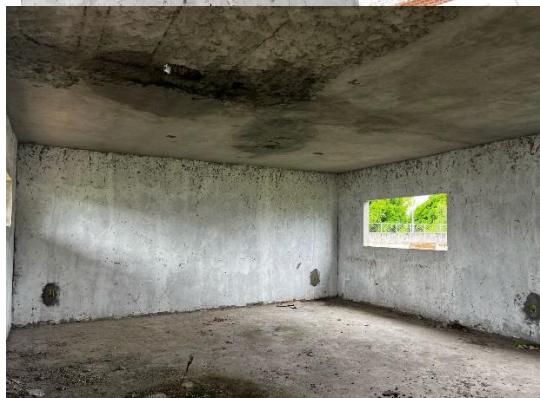
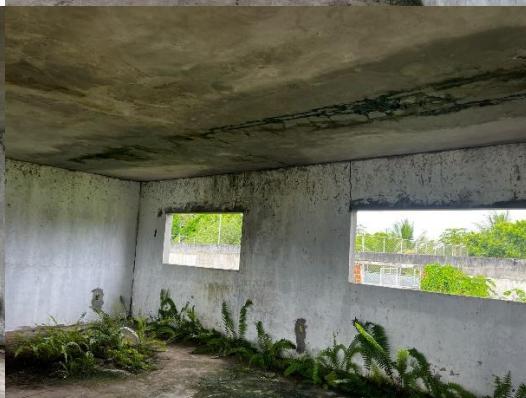
Foto 06

Salas de Aula: Presença de infiltração, laje cedida e ausência de fiação na parte elétrica.

Implicações Técnicas: A ausência dessas instalações impacta diretamente na segurança, salubridade e usabilidade da edificação, tornando imprescindível a execução completa dos sistemas hidráulico, sanitário e elétrico conforme as normas técnicas vigentes (NBR 5410 para instalações elétricas de baixa tensão e NBR 5626 para instalações hidráulicas).

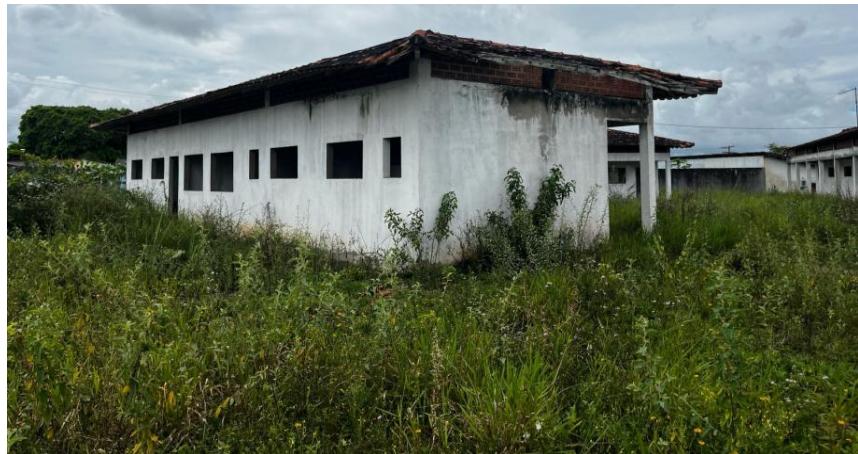
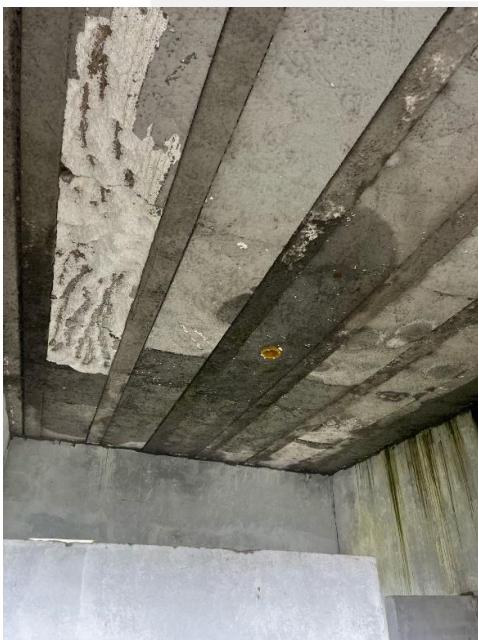
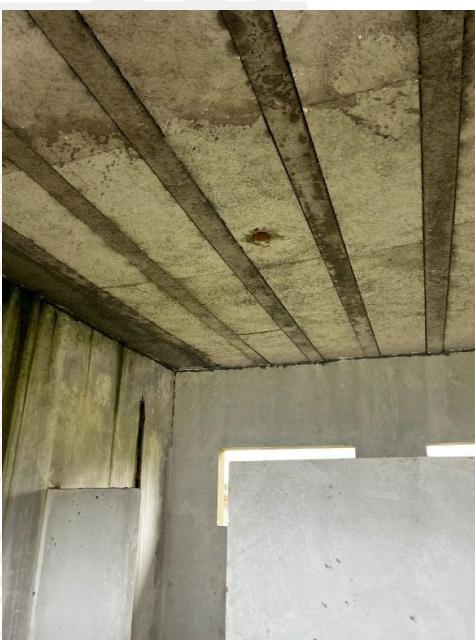
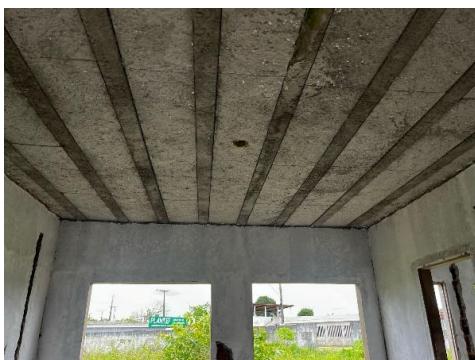
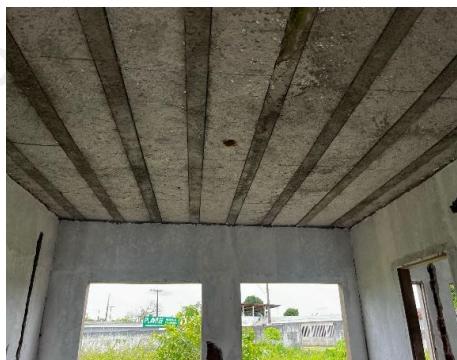
Foto 07

Parte Administrativa: Cobertura de madeira das salas de aula estão comprometidas, vigotas cedendo, sem instalação elétrica e hidráulica e deformação na laje.

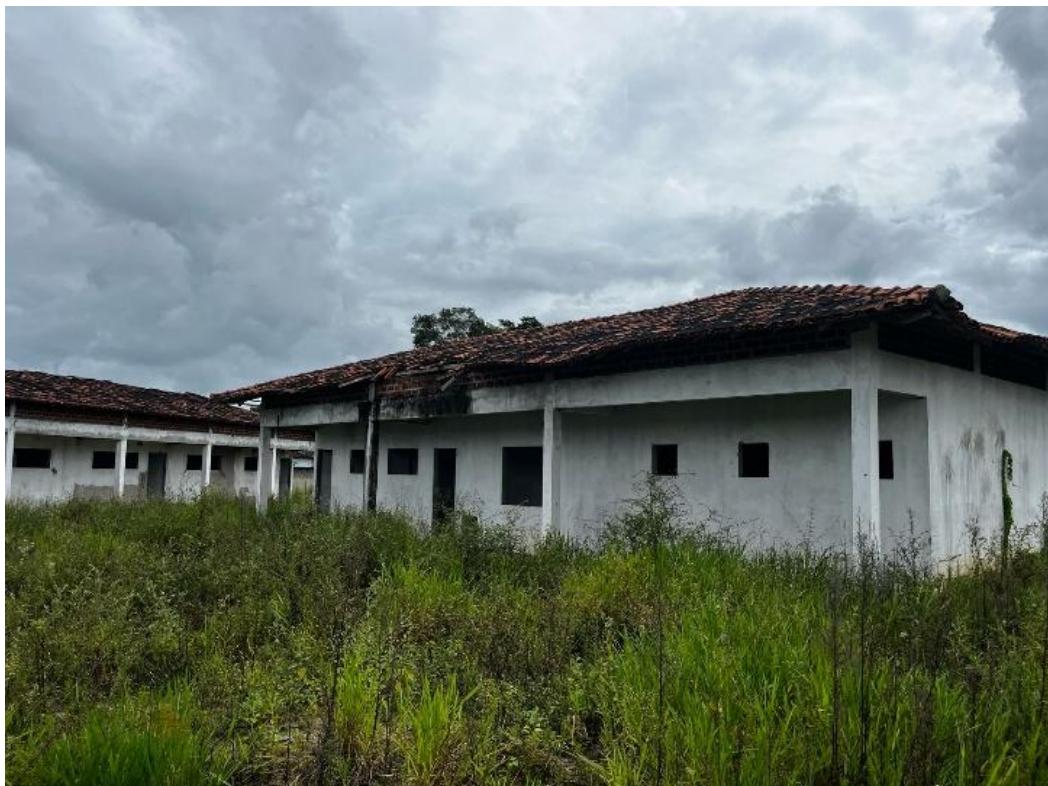
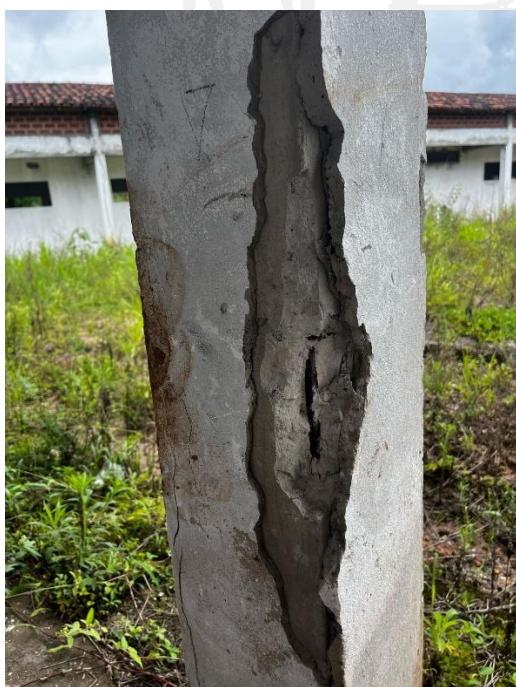
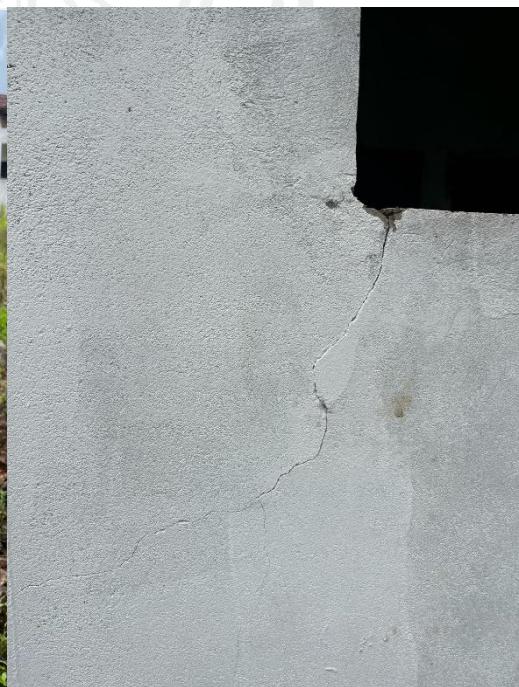
Foto 08

Refeitório: Cobertura comprometida, laje cedida e ausência de verga e contravergas.

- **Descrição Técnica:** Foi feita uma avaliação de paredes de vedação e encontra-se de acordo com as normas. Alinhadas, nivelamento e com aderência para colocação de revestimentos.
- **Recomendações Técnicas:** Para os casos de algumas fissuras encontradas, pois não houve a colocação de vergas e contravergas nas portas e janelas, será necessário a colocação das mesmas e reparos com argamassa flexível, impermeabilização e correção de juntas conforme NBR 13755.
