LAUDO TÉCNICO DE ENGENHARIA

Análise dos Serviços Executados e Condições Físicas

- **Nome da Obra:** (114633) CASTRO ALVES - TOTI SERROTE - Una - BA
- **Data de Emissão:** 24/02/2025
- **Engenheiro Responsável:** Marcieli Gusmão Silva / Engenheira Civil/Técnica em Agrimensura / CREA-BA nº 051943692-0
- **Contratante:** Secretaria de Educação, Cultura, Esporte e Lazer
- **Local da Obra:** Rua da Linha, 25, Toti Serrote, CEP 45690-000, Una/BA
- **Objeto do Laudo:** Análise técnica dos serviços executados, abrangendo as condições físicas, problemas observados, restrições executivas não sanadas conforme o SIMEC, danos e patologias.

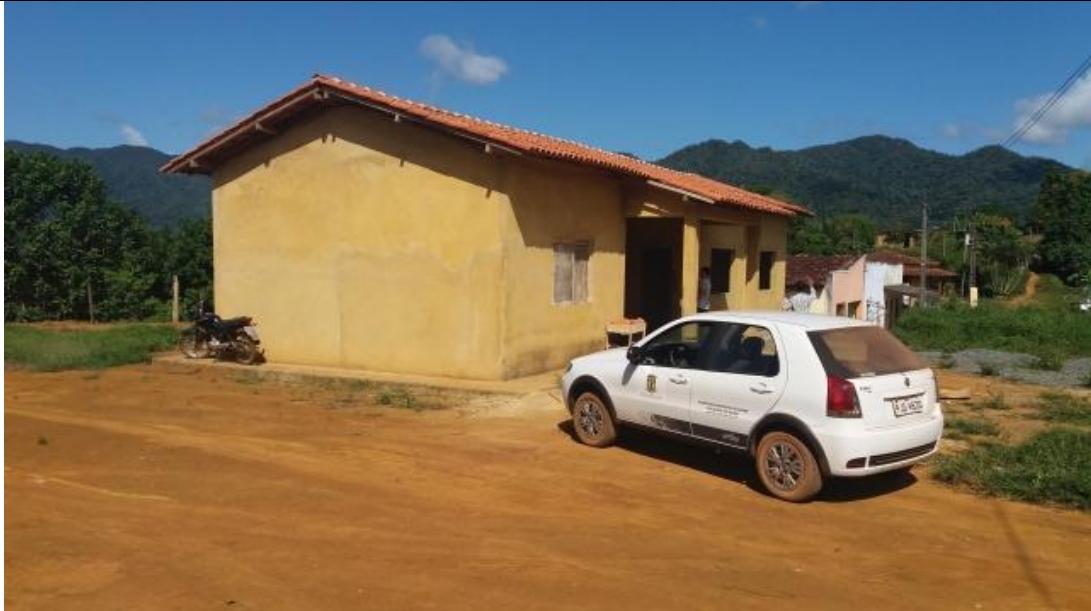
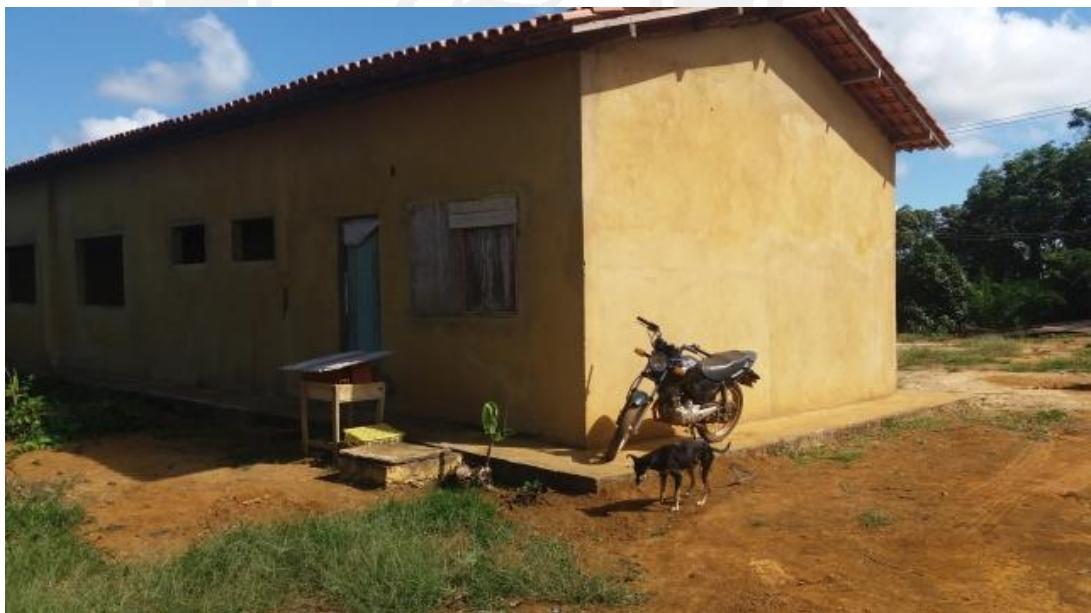
Foto 01

Fachada: fachadas principal e lateral da Escola do Toti Serrote

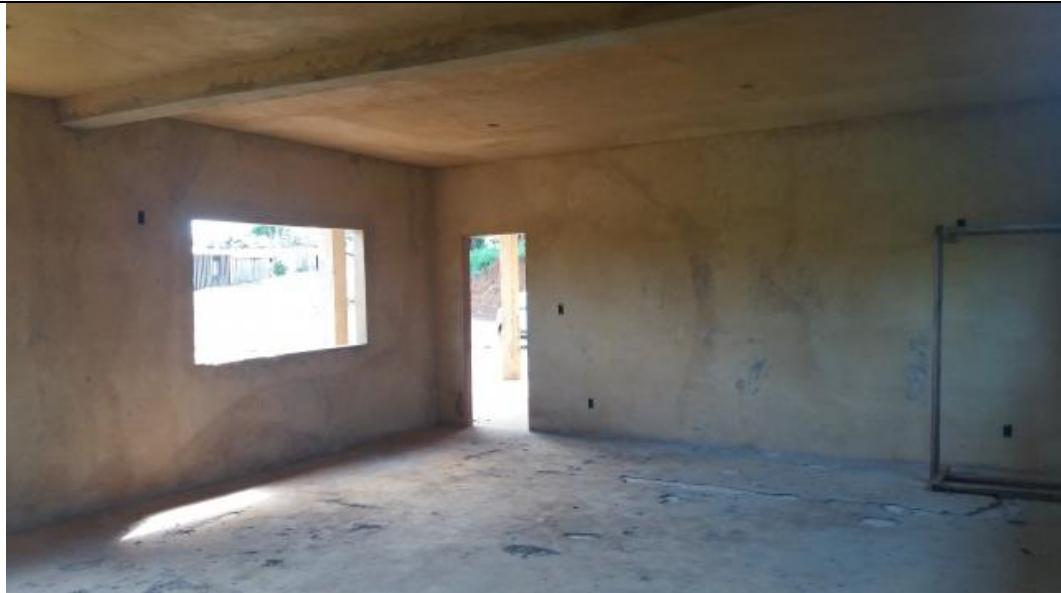
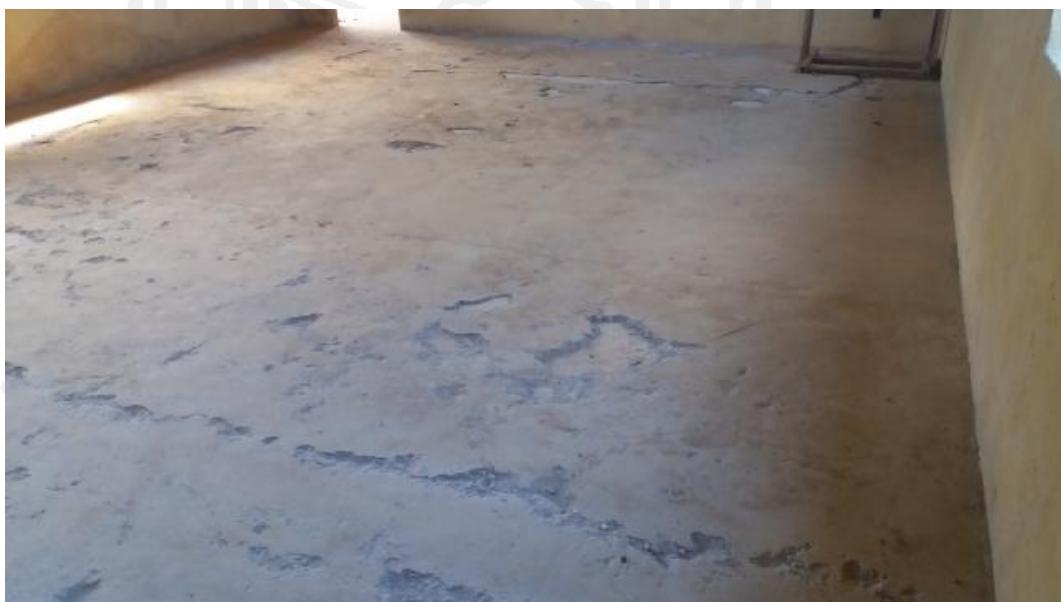
Foto 02

Durante a inspeção da área da edificação da escola localizada no Povoado de Toti Serrote, foi constatado que não foram realizadas as atividades de acabamento em geral, como revestimentos cerâmicos de piso e parede, elétrica e hidráulica.

Interior da Escola: Ausência de Revestimento, portas e janelas.
