RELATÓRIO FOTOGRÁFICO – 2ª MEDIÇÃO DO ADITIVO 02 – BM02 (06/06/2025 À 25/07/2025)

OBJETO: RECONSTRUÇÃO DA EMEI VOVÓ CLARA

CONTRATO: 078/2024

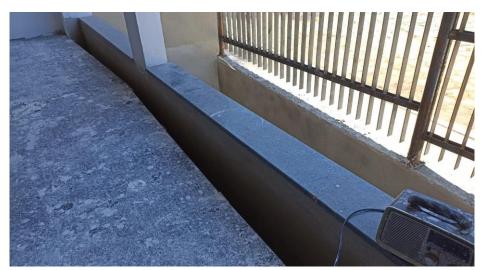
Figura 1 – Detalhe para soleiras das janelas – pavimento superior

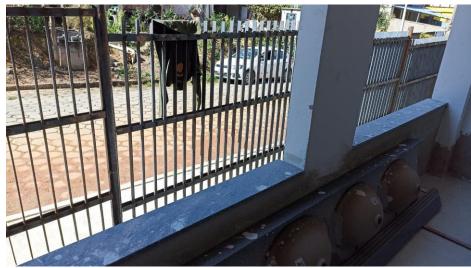
Figura 2 – Detalhe para soleiras das janelas – pavimento superior

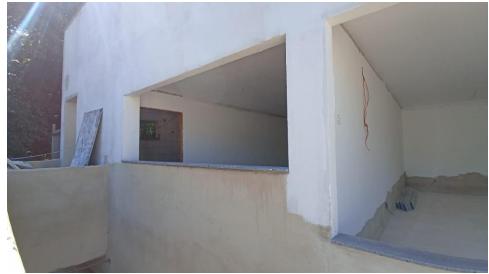
Figura 3 – Detalhe para soleiras das janelas – pavimento superior

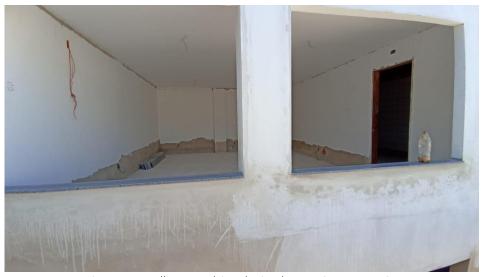
Figura 4 – Detalhe para soleiras das janelas – pavimento superior

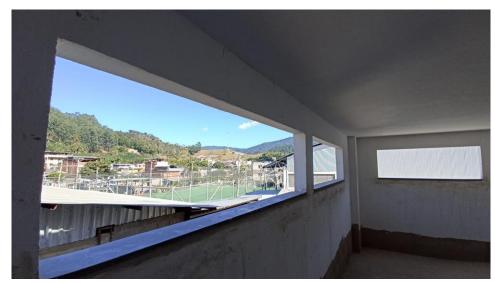
Figura 5 - Detalhe para soleiras das janelas – pavimento superior

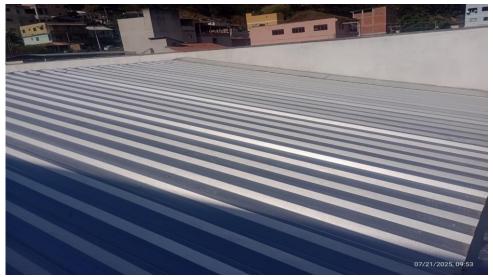
Figura 6 - Detalhe para telhamento em aço — cobertura

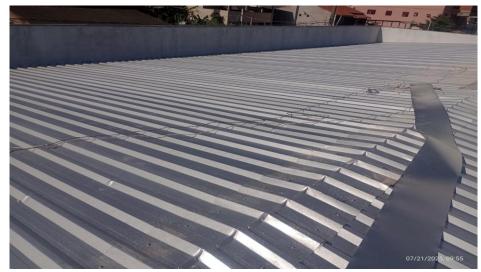
Figura 7 - Detalhe para telhamento em aço – cobertura

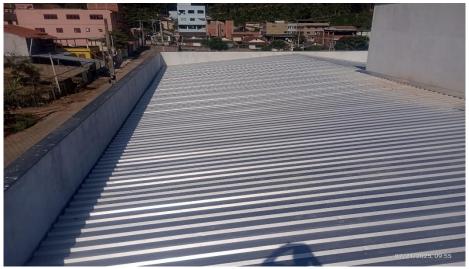
Figura 8 - Detalhe para telhamento em aço e chapim das platibandas – cobertura

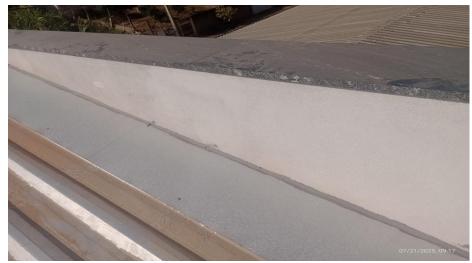
Figura 9 - Detalhe para rufo e chapim das platibandas — cobertura

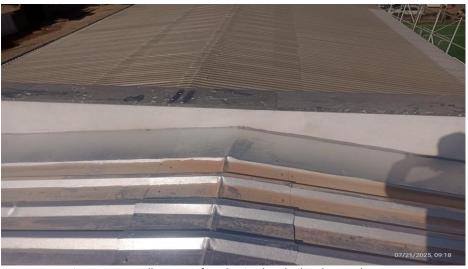
Figura 10 - Detalhe para rufo e chapim das platibandas — cobertura

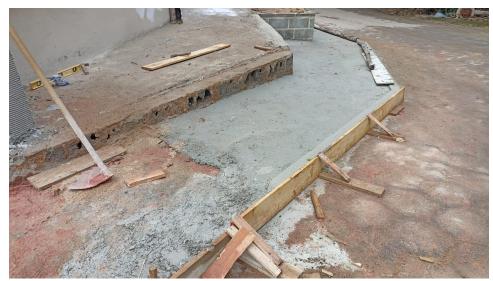
Figura 11 - Detalhe para execução da calçada externa frente à escola

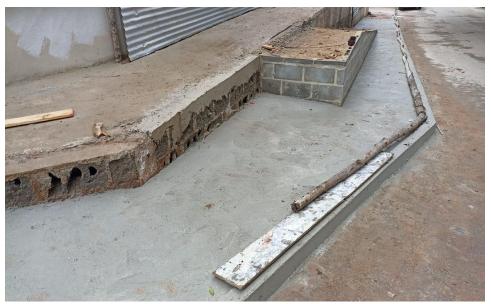
Figura 12 - Detalhe para execução da calçada externa frente à escola

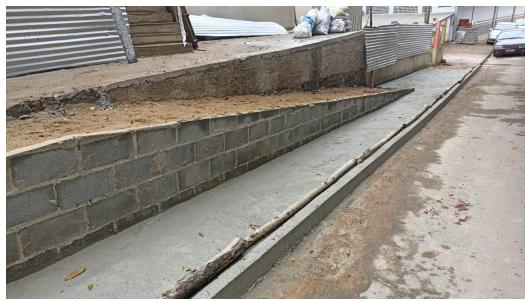
Figura 13 - Detalhe para execução da calçada externa frente à escola

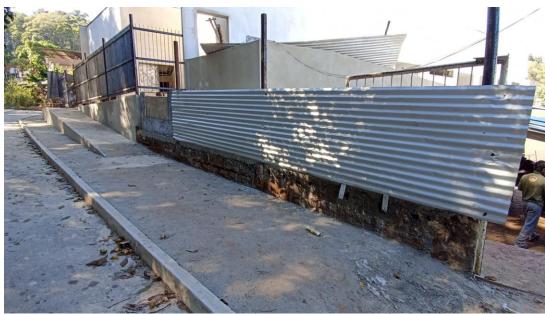
Figura 14 — Detalhe para execução da calçada externa frente à escola

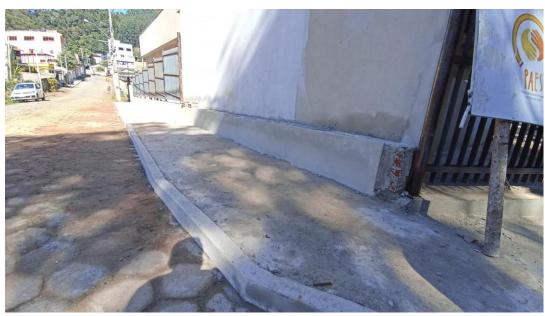
Figura 15 - Detalhe para execução da calçada externa frente à escola
