**RELATÓRIO FOTOGRÁFICO – 01ª MEDIÇÃO – ADITIVO 01 (30/05/2025 À 24/06/2025)**

**OBJETO:** CONSTRUÇÃO DE UNIDADE DE ATENÇÃO PRIMÁRIA À SAÚDE PÚBLICA DO ESTADO DO ESPÍRITO SANTO - APS (1 EQUIPE)

**CONTRATO:** 090/2024

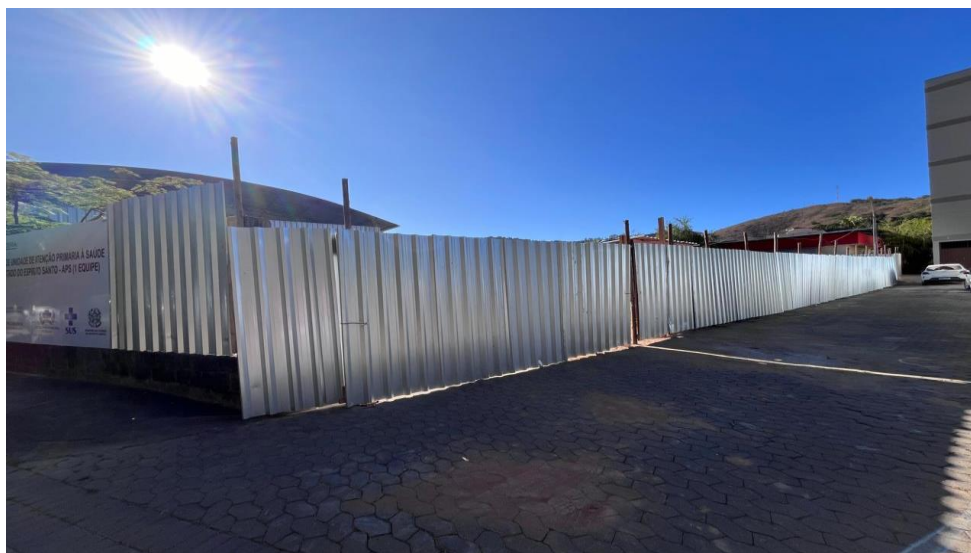
*Figura 1 – Detalhe para tapume ao longo de toda obra*

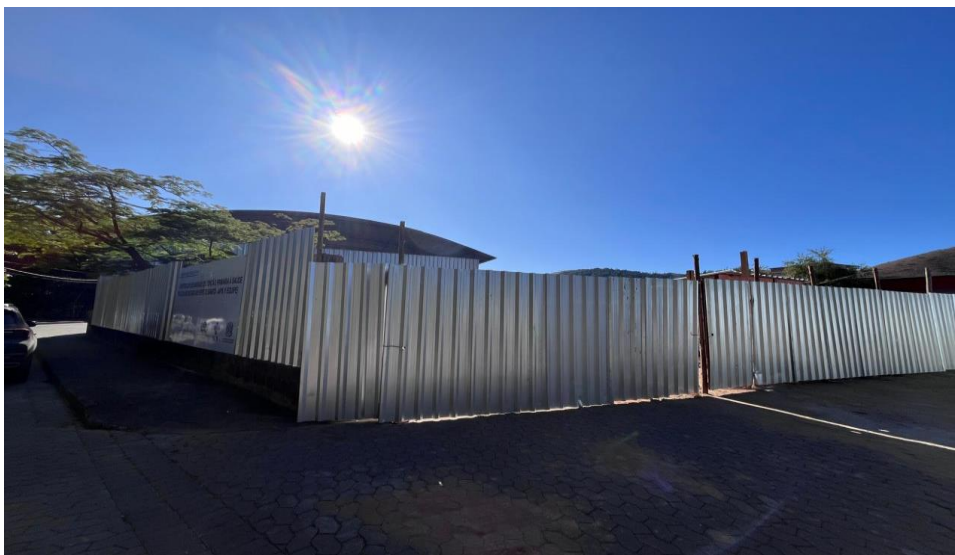
*Figura 2 – Detalhe para tapume ao longo de toda obra*

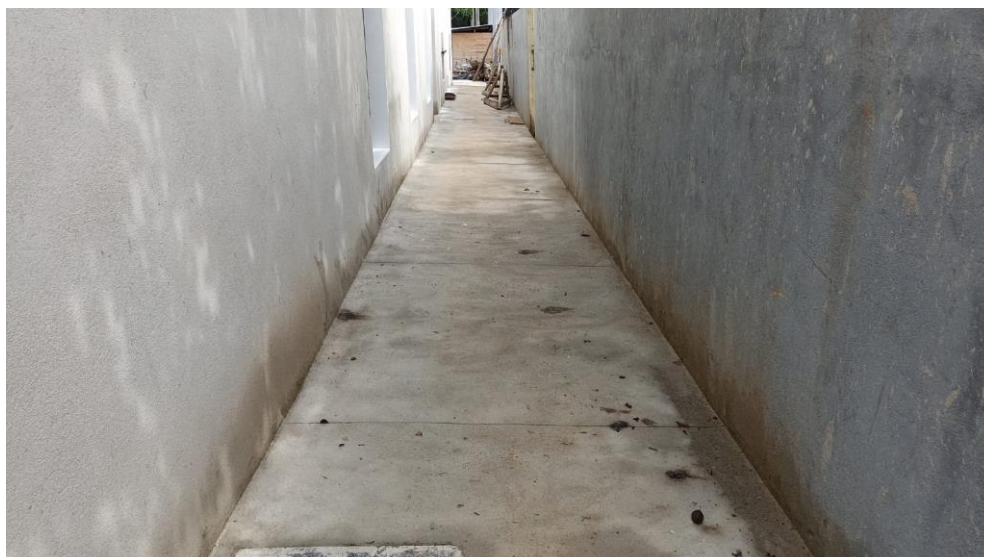
*Figura 3 – Detalhe para calçada externa da edificação*

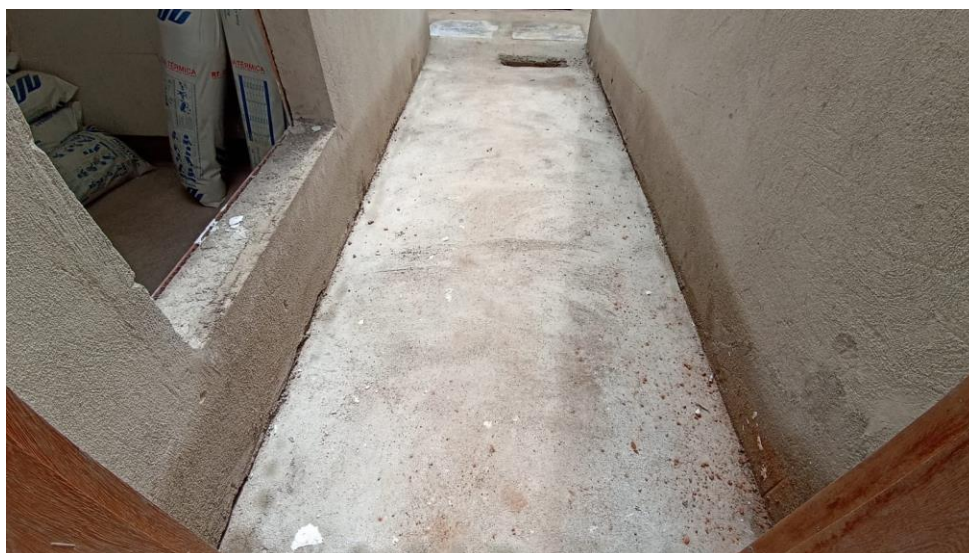
*Figura 4 – Detalhe para calçada externa da edificação*

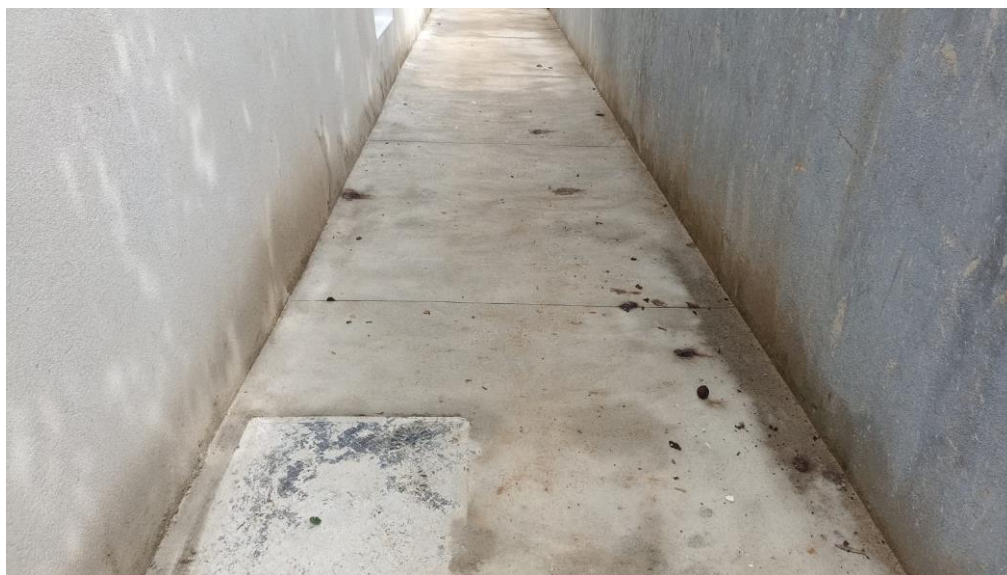
*Figura 5 – Detalhe para calçada externa da edificação*

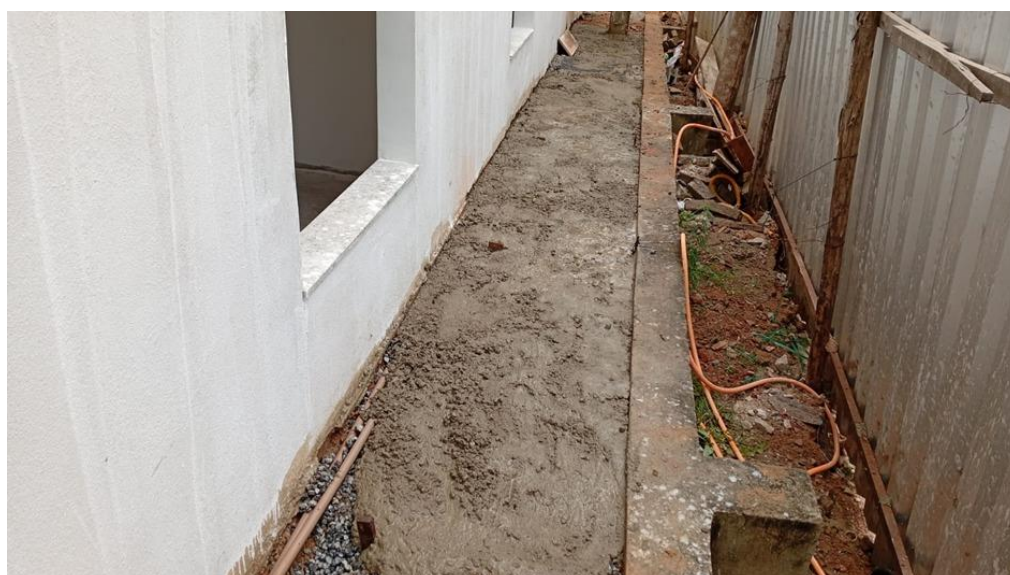
*Figura 6 – Detalhe para execução calçada externa da edificação*

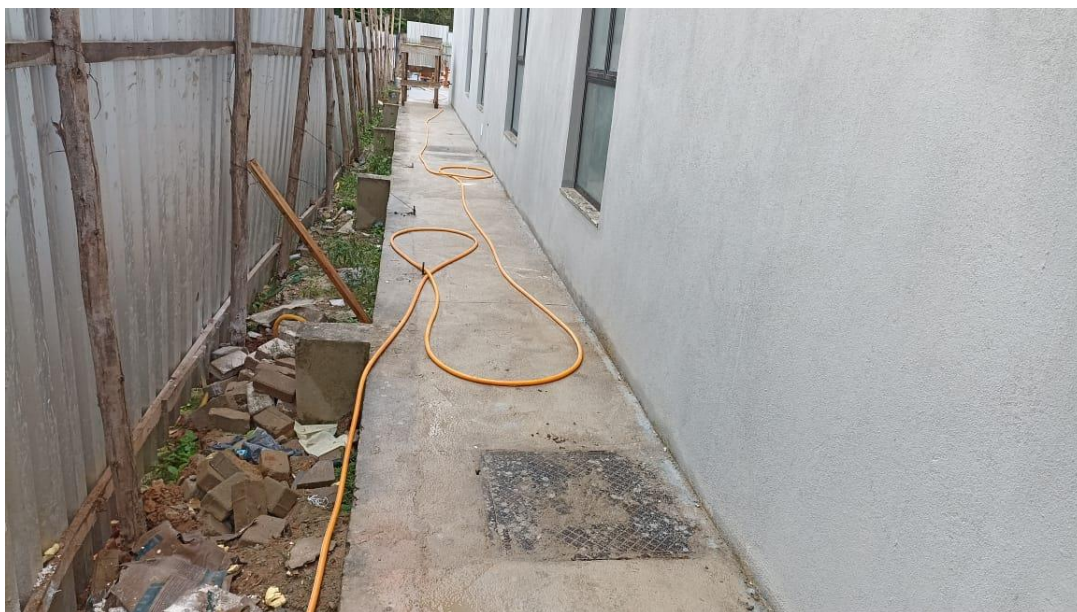
*Figura 7 – Detalhe para calçada externa da edificação*

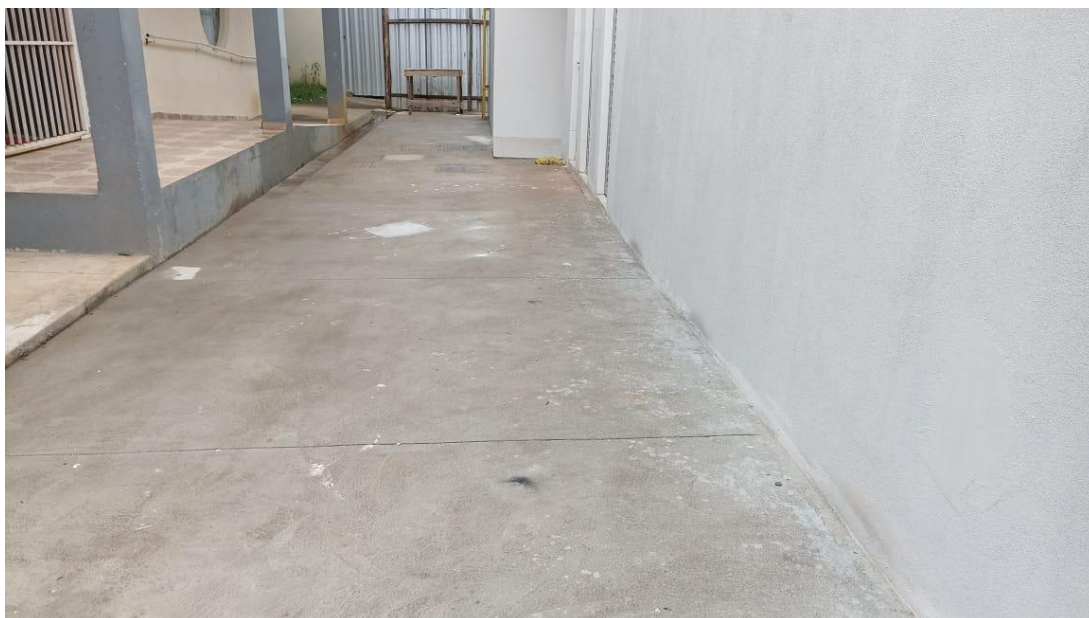
*Figura 8 – Detalhe para calçada externa da edificação*

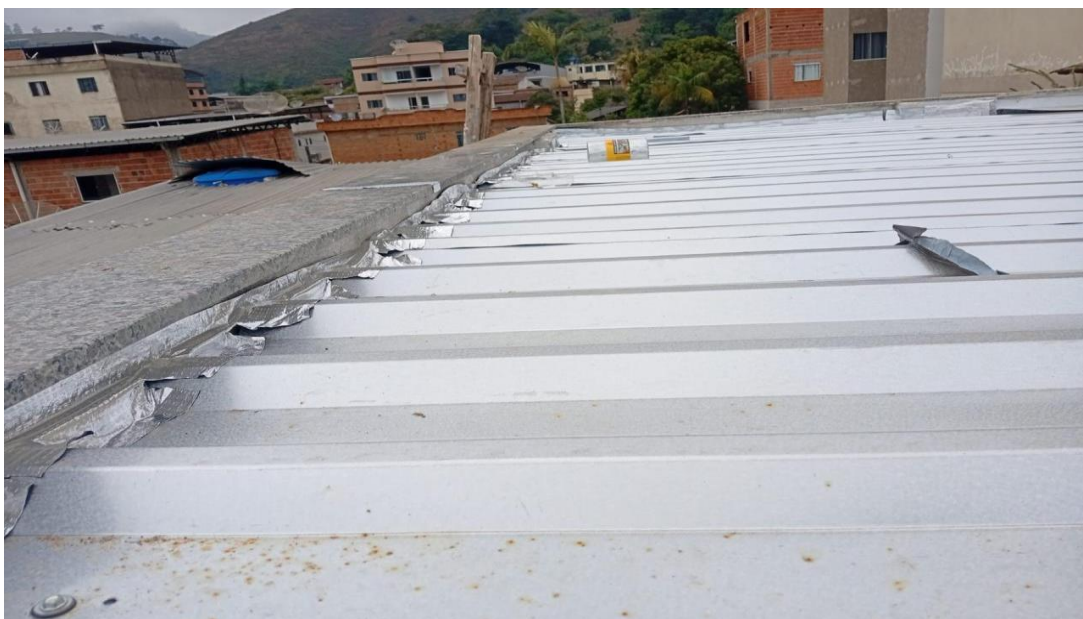
*Figura 9 – Detalhe para chapim ao longo da edificação*

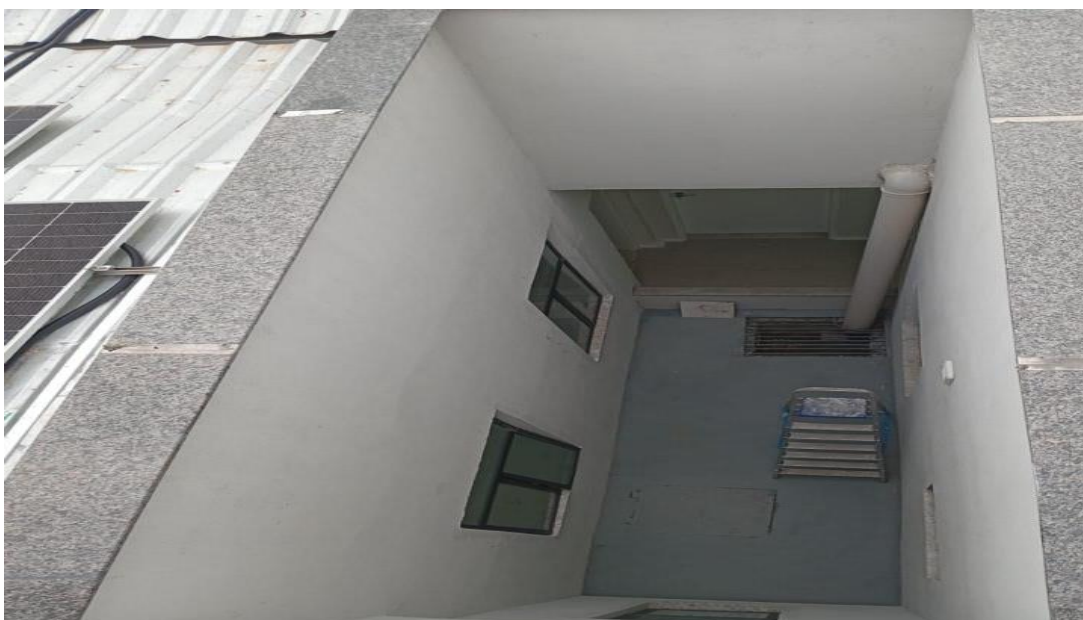
*Figura 10 – Detalhe para chapim ao longo da edificação*

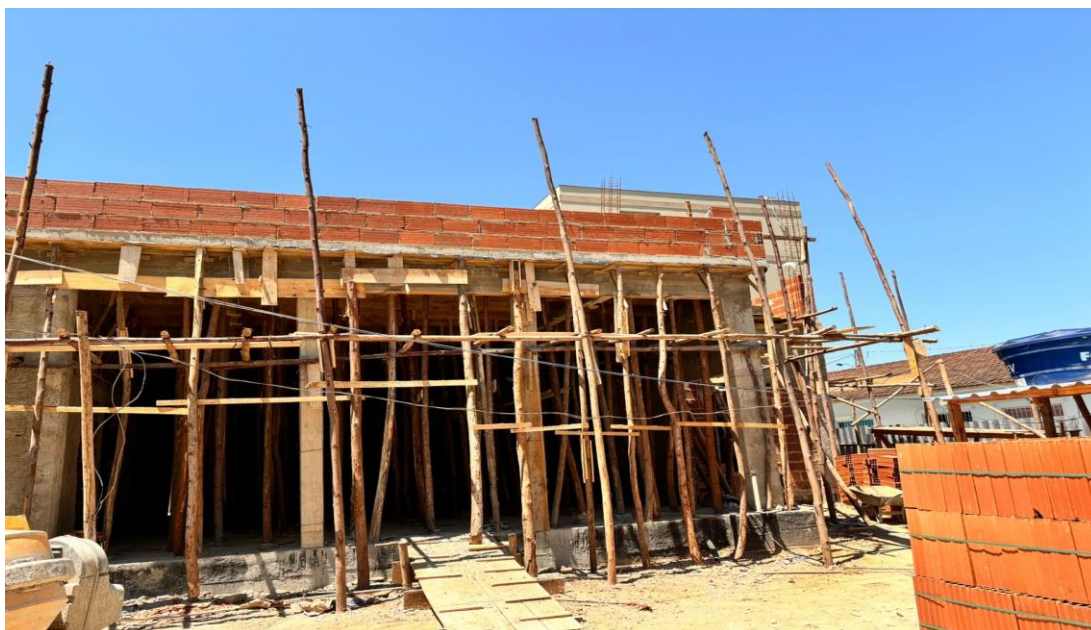
*Figura 11 – Detalhe para escoramento de estrutura em balanço para execução do pórtico e alvenaria*

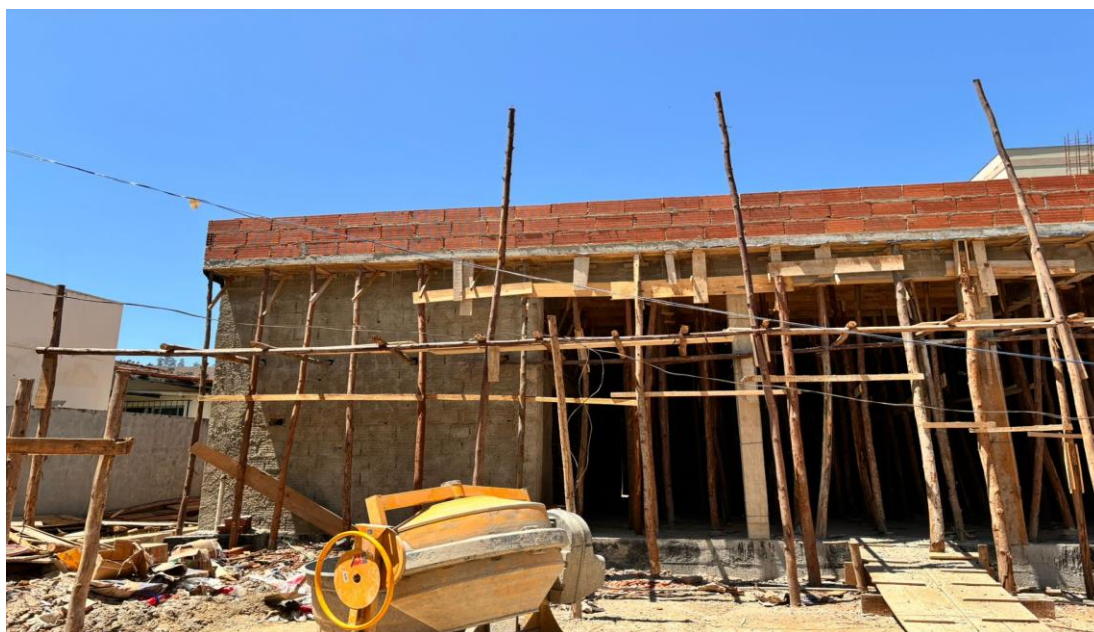
*Figura 12 – Detalhe para escoramento de estrutura em balanço para execução do pórtico e alvenaria*

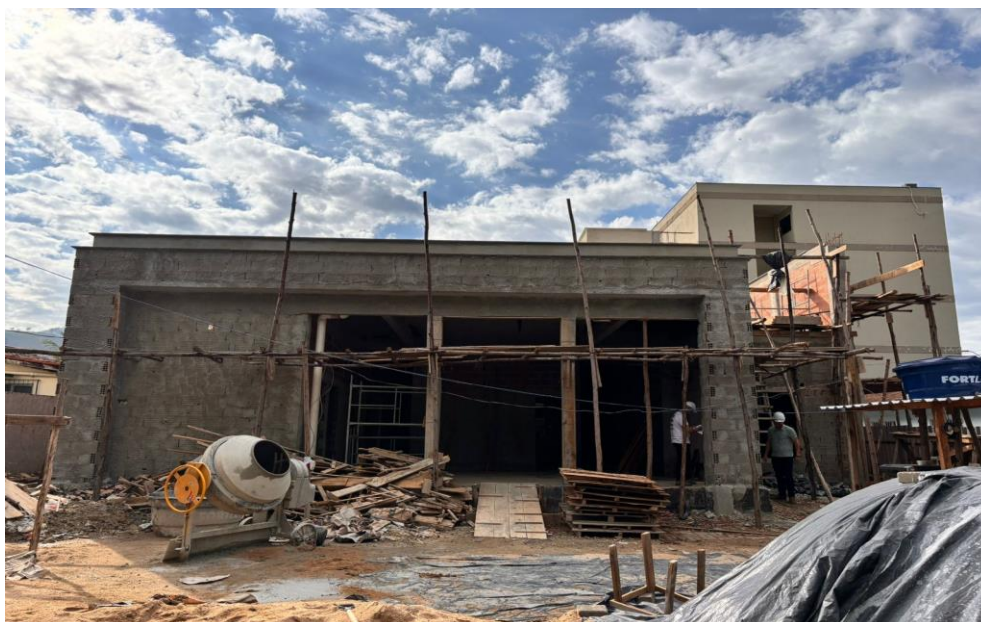
*Figura 13 – Detalhe para chapisco pórtico fachada frontal*

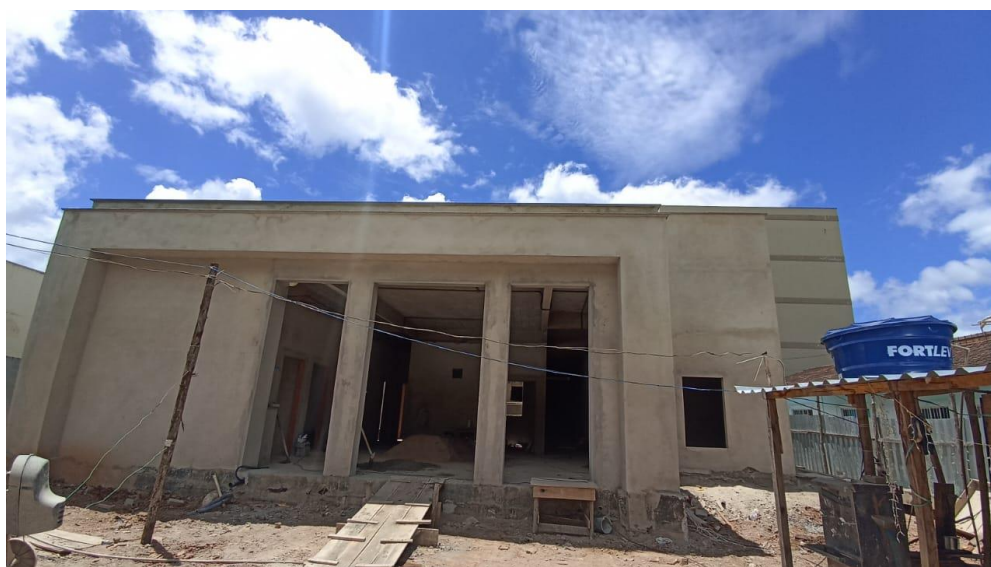
*Figura 14 - Detalhe para reboco pórtico fachada frontal*

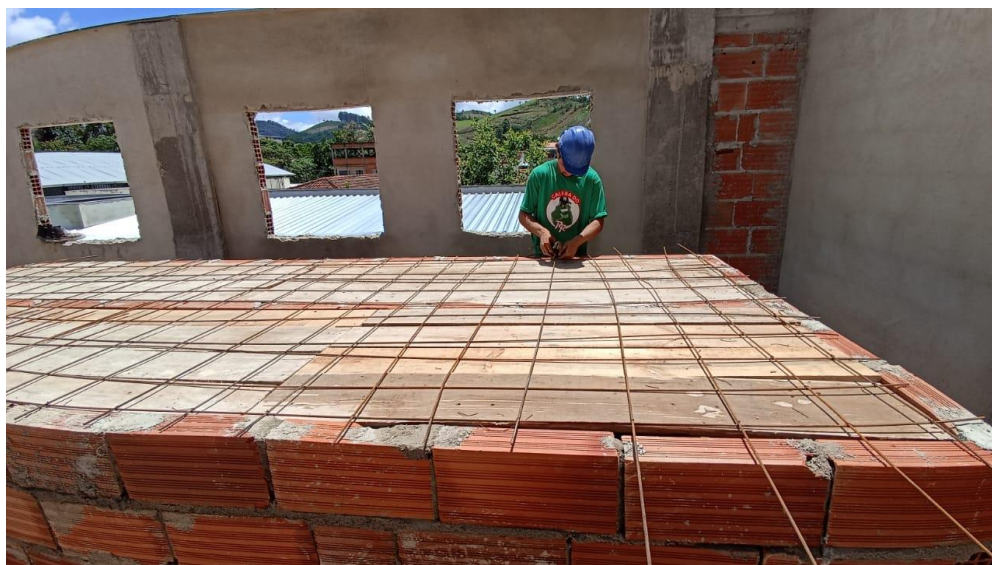
*Figura 15 - Detalhe para execução de estrutura em alvenaria para suporte dos reservatórios de água*

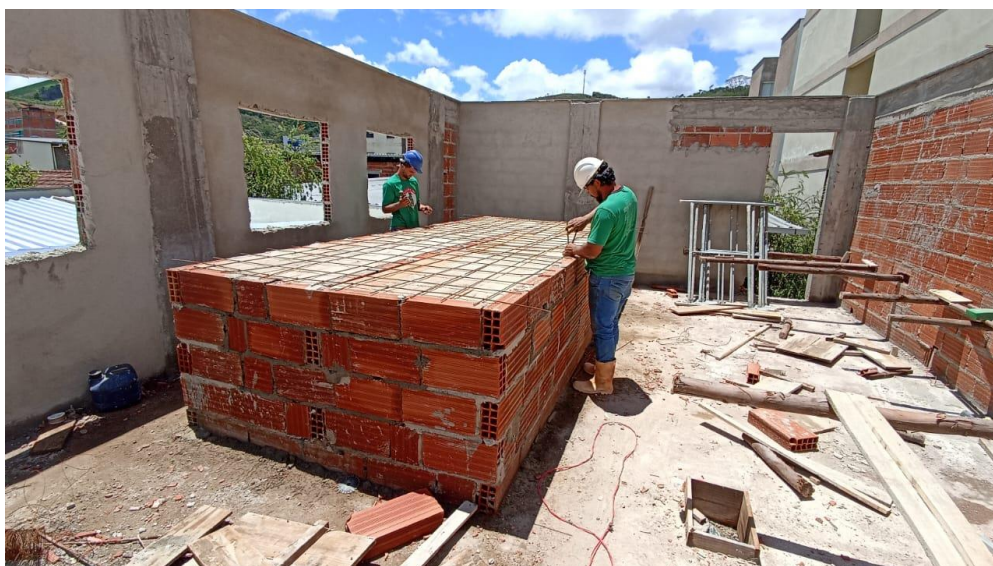
*Figura 16 - Detalhe para execução de estrutura em alvenaria para suporte dos reservatórios de água*

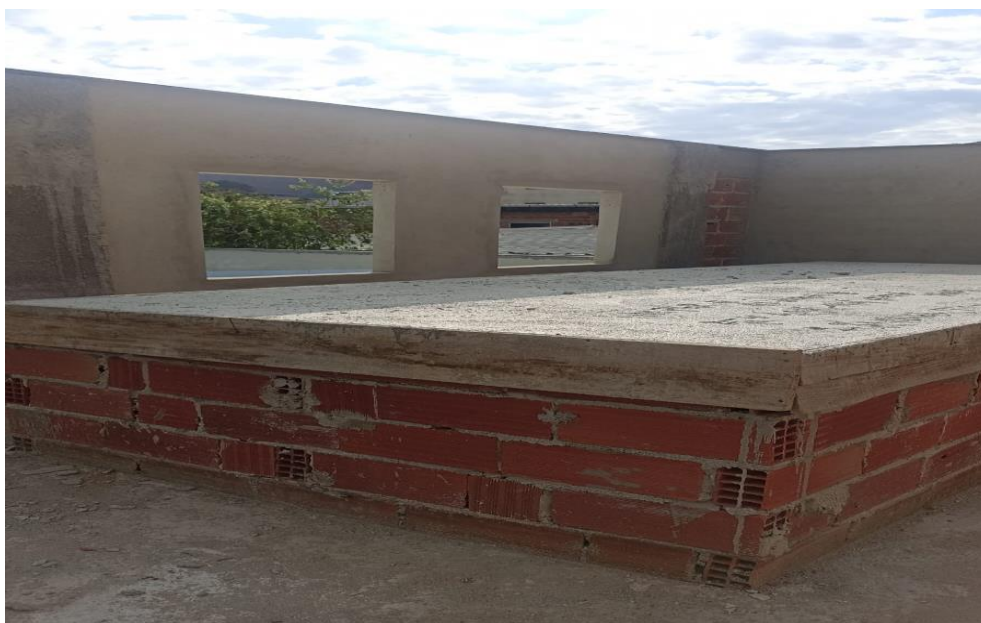
*Figura 17 - Detalhe para execução de estrutura em alvenaria para suporte dos reservatórios de água*

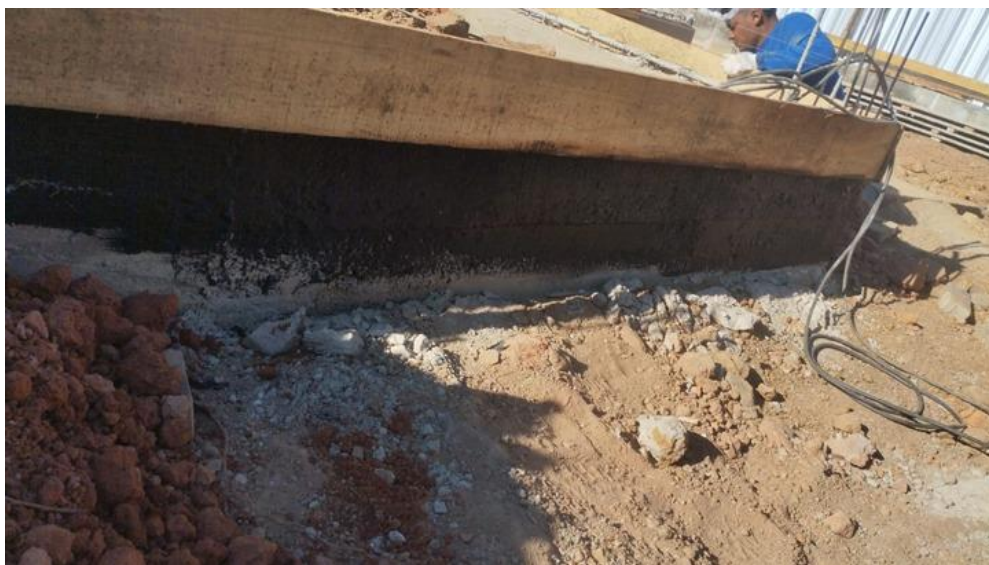
*Figura 18 - Detalhe para impermeabilização das vigas baldrame*

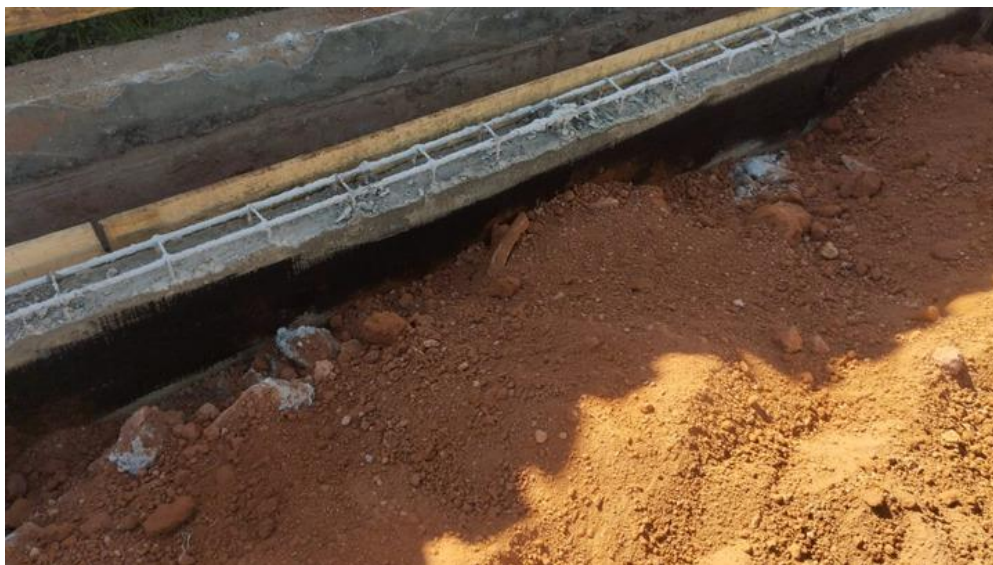
*Figura 19 - Detalhe para impermeabilização das vigas baldrame*

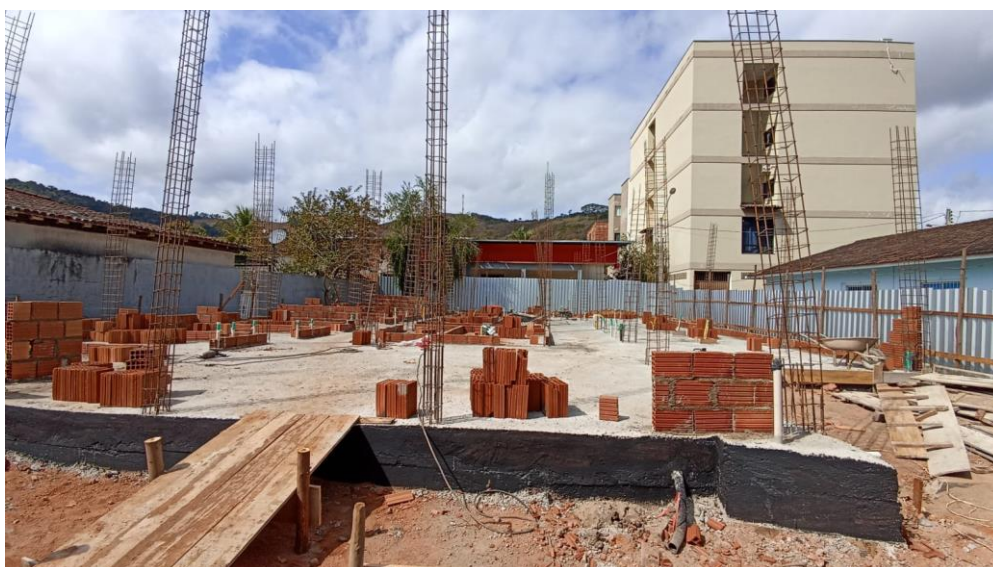
*Figura 20 - Detalhe para impermeabilização das vigas baldrame*

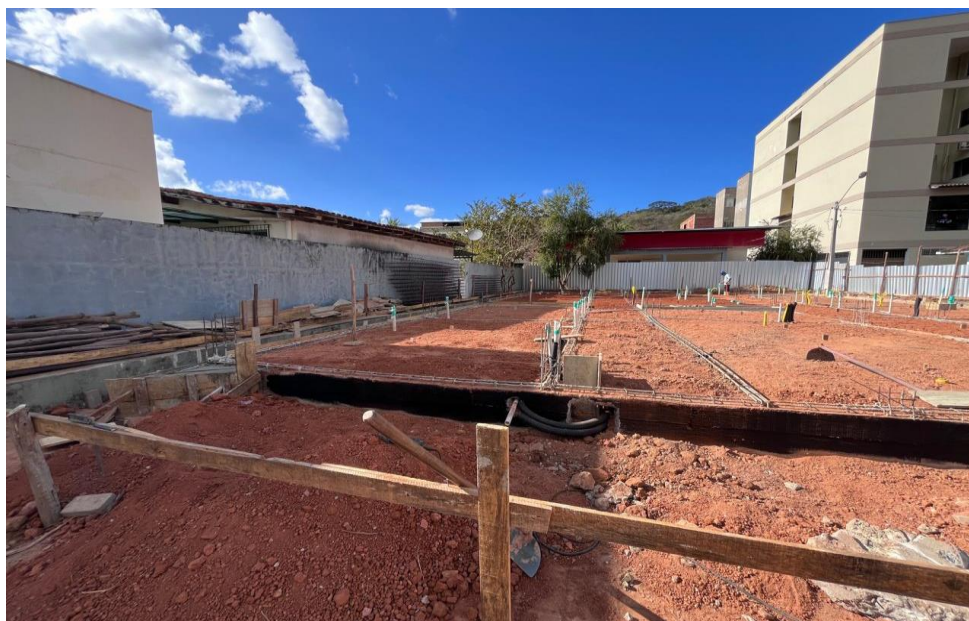
*Figura 21 - Detalhe para impermeabilização das vigas baldrame*

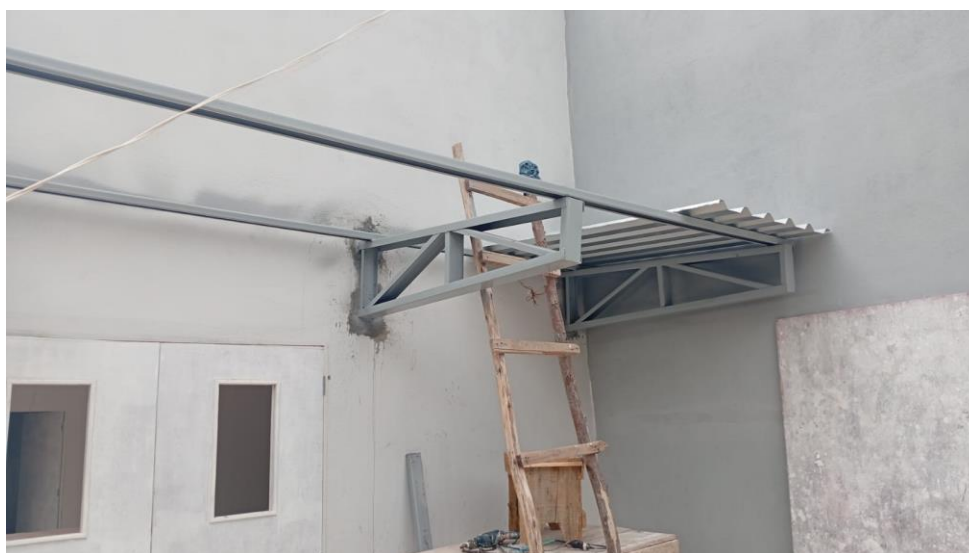
*Figura 22 - Detalhe para execução estrutura metálica*

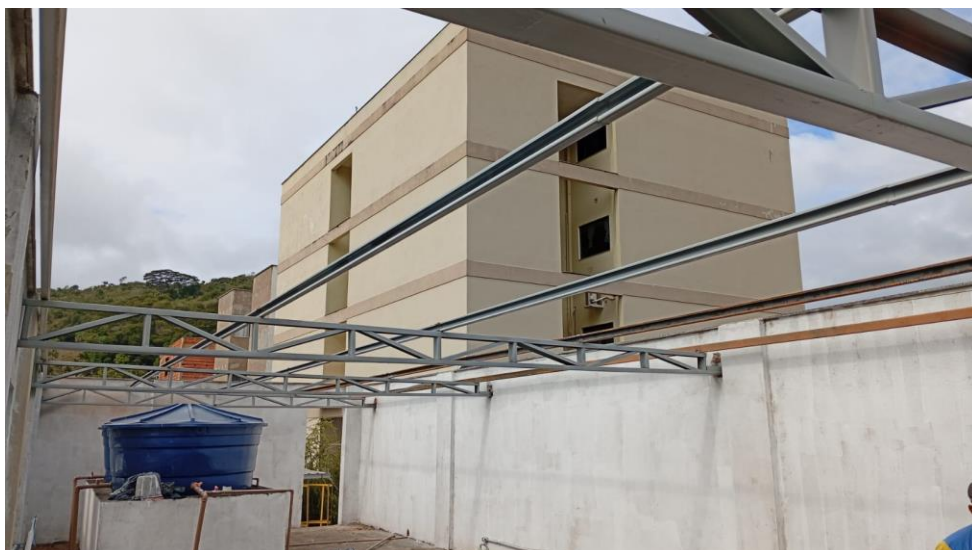
*Figura 23 - Detalhe para execução estrutura metálica*

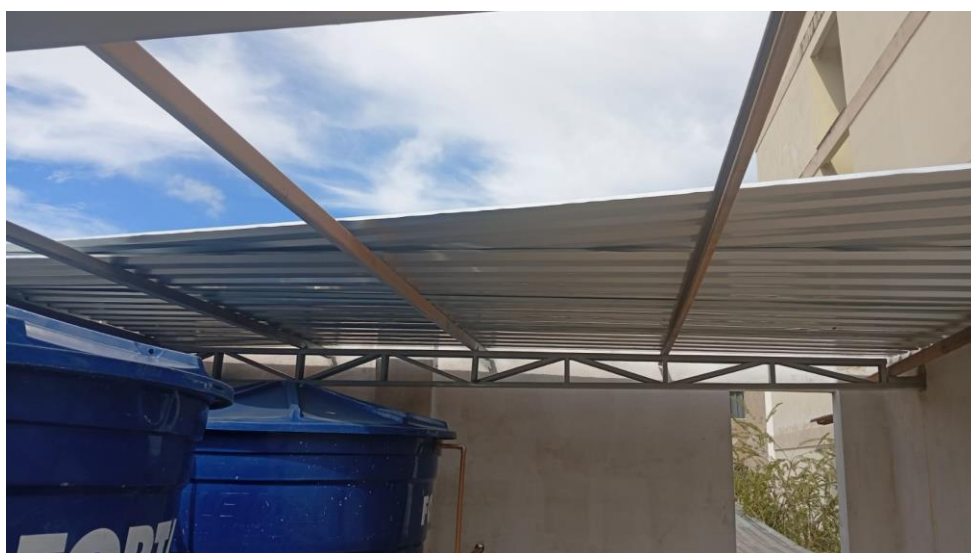
*Figura 24 - Detalhe para execução estrutura metálica*

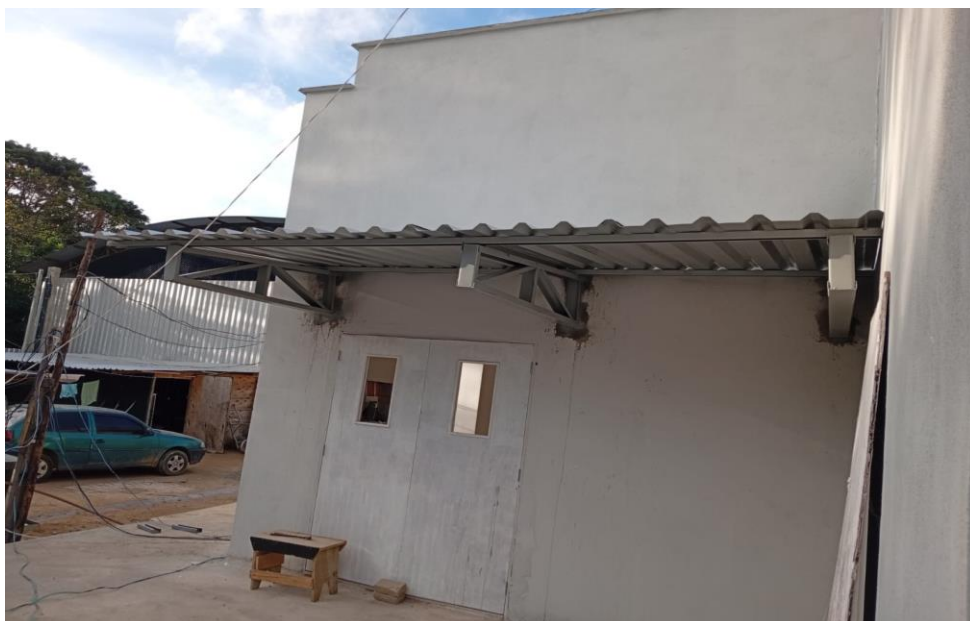
*Figura 25 - Detalhe para execução estrutura metálica*

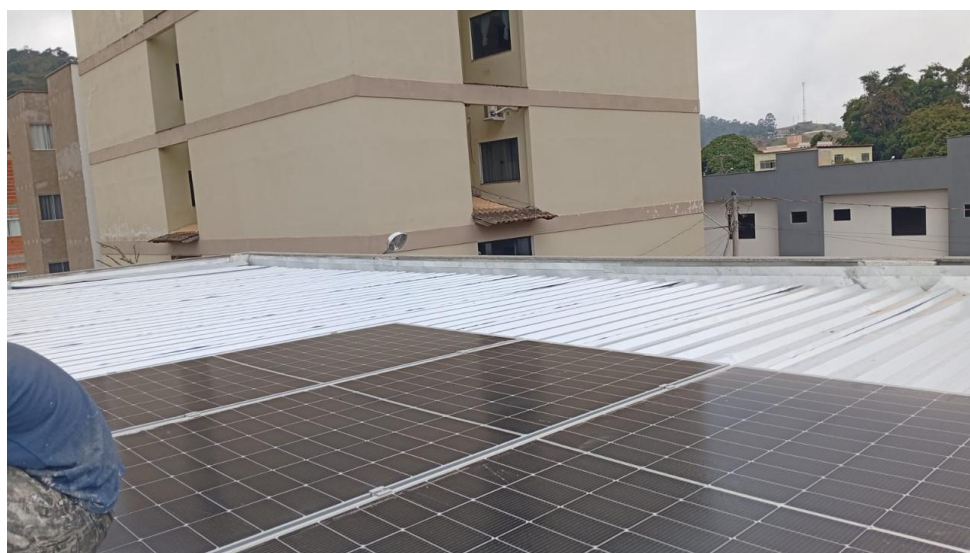
*Figura 26 - Detalhe para execução estrutura metálica e instalação placas fotovoltaicas*

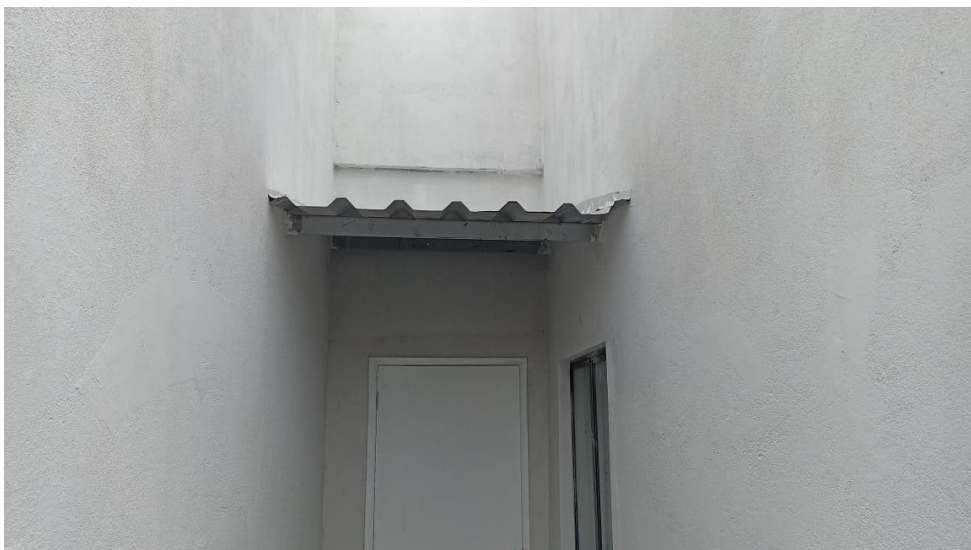
*Figura 27 - Detalhe para execução estrutura metálica*

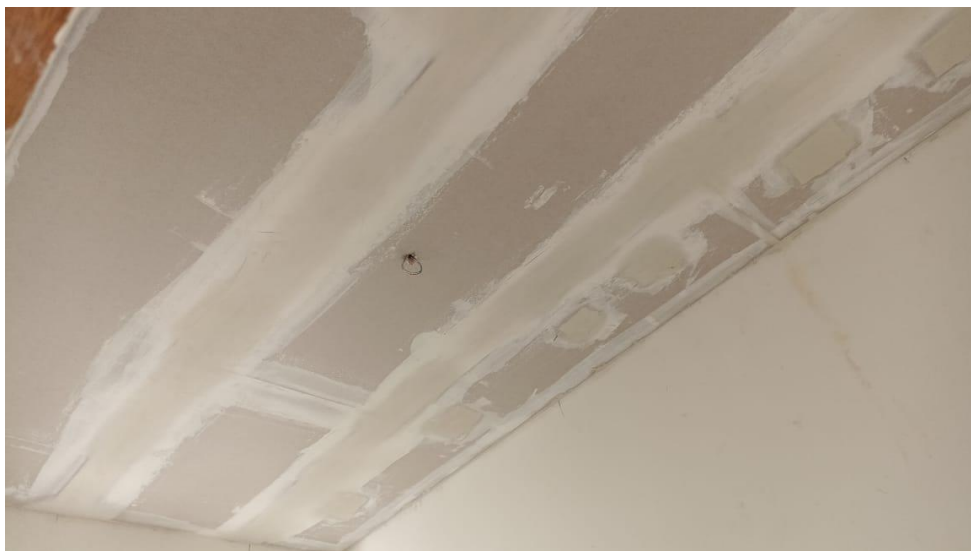
*Figura 28 - Detalhe para execução do forro de gesso*

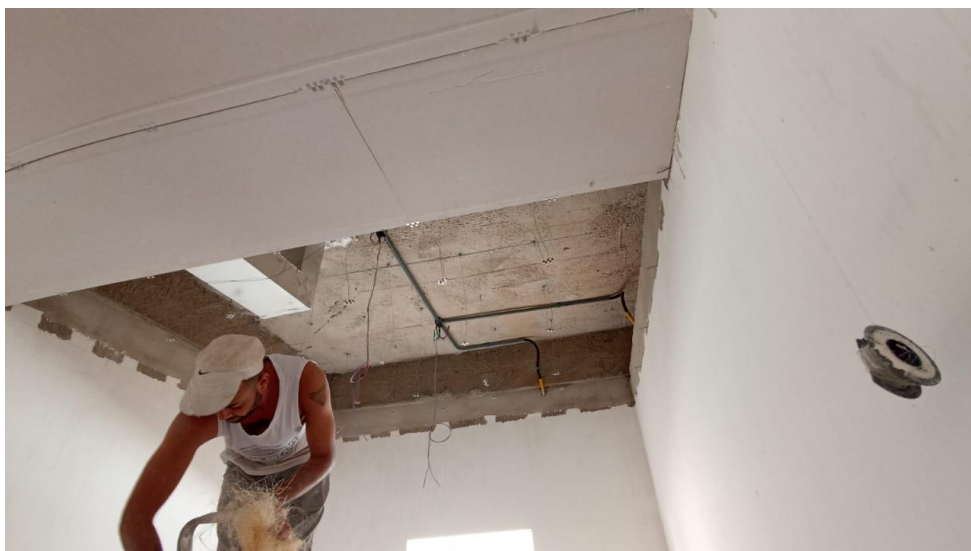
*Figura 29 - Detalhe para execução do forro de gesso*

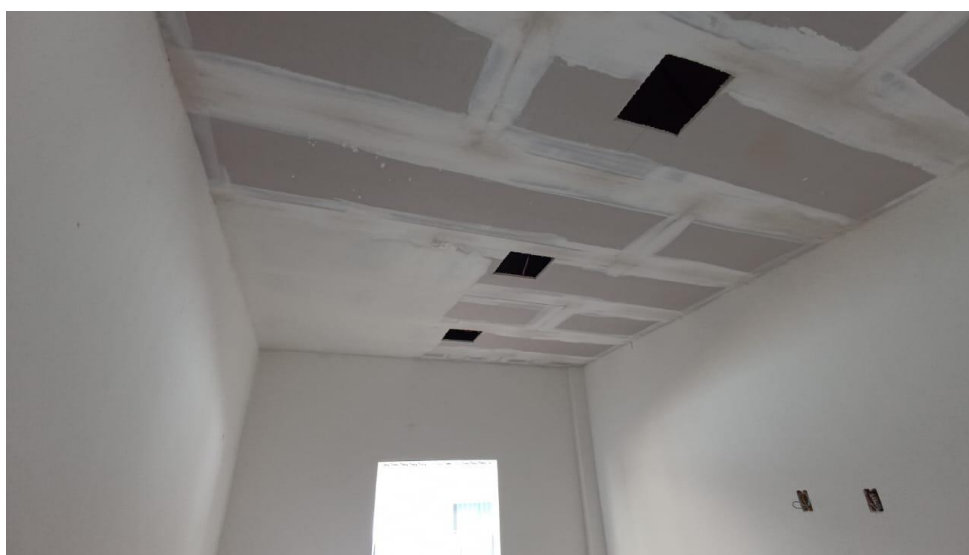
*Figura 30 - Detalhe para execução do forro de gesso*

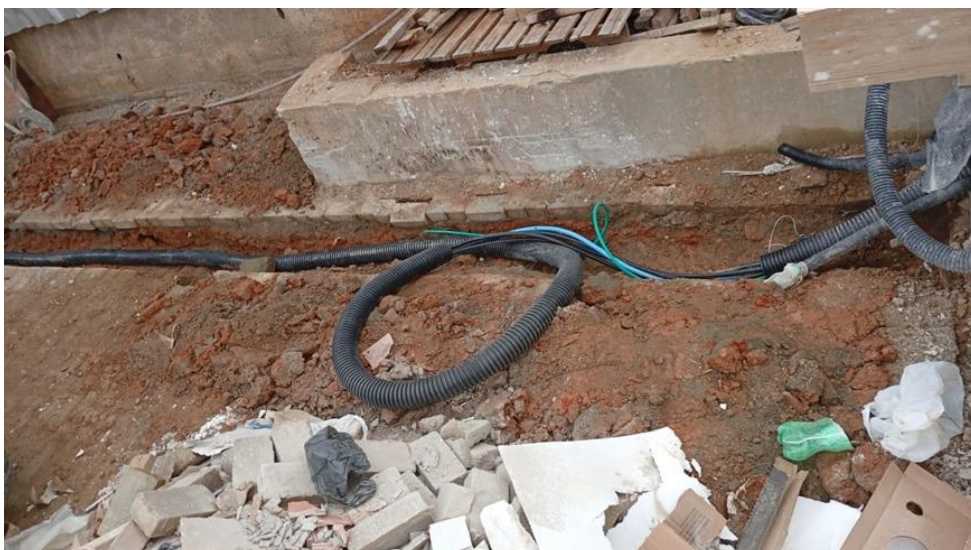
*Figura 31 - Detalhe para infraestrutura elétrica parte externa (tubos PEAD e cabos)*

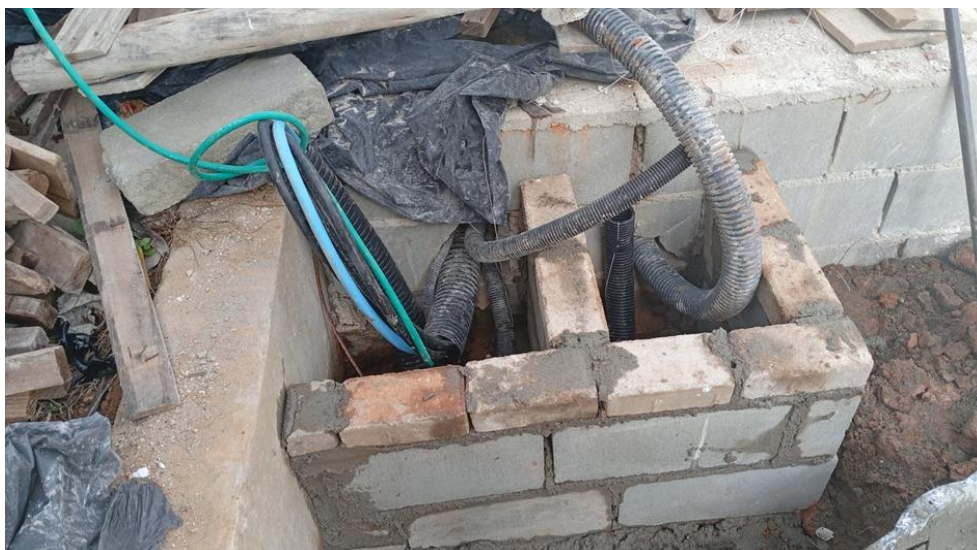
*Figura 32 - Detalhe para infraestrutura elétrica parte externa (tubos PEAD e cabos)*

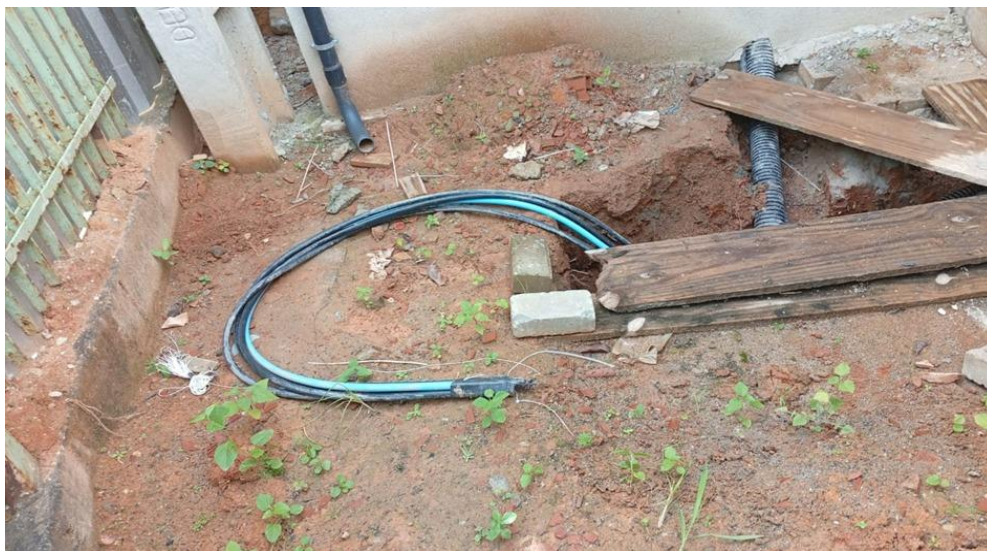
*Figura 33 - Detalhe para infraestrutura elétrica parte externa (tubos PEAD e cabos)*

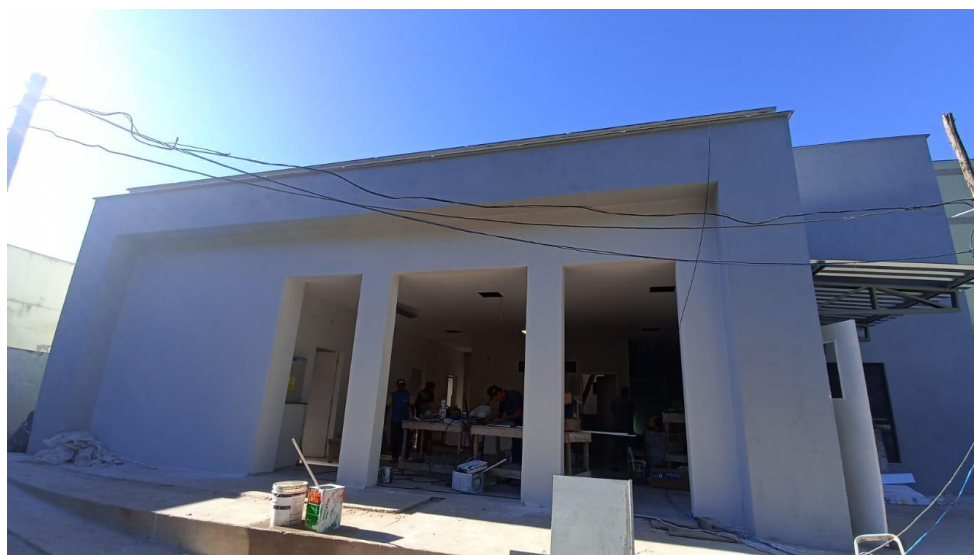
*Figura 34 - Detalhe para pintura da fachada externa*

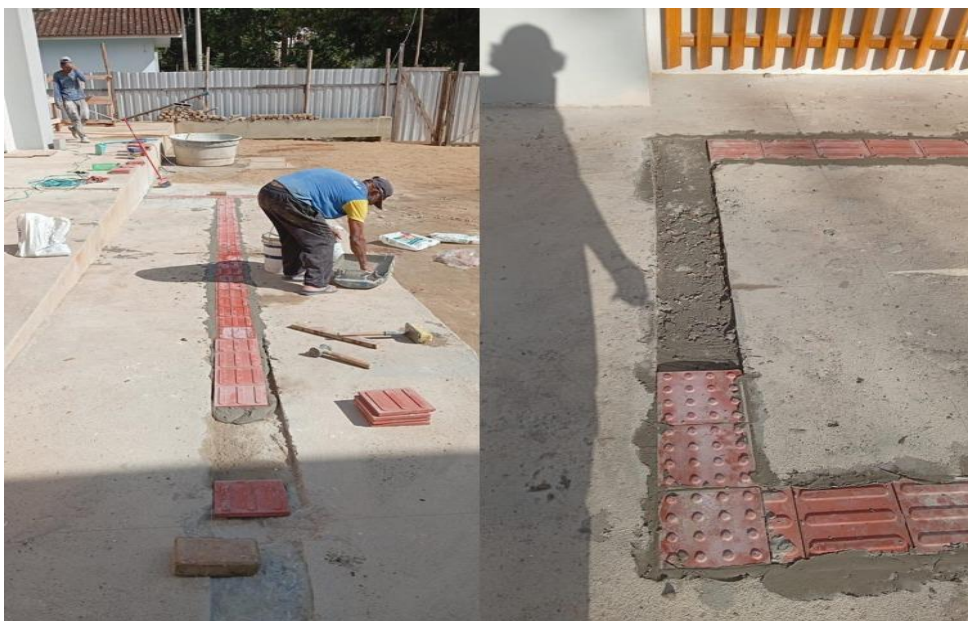
*Figura 35 - Detalhe para execução dos ladrilhos hidráulicos da rampa de acesso a edificação*

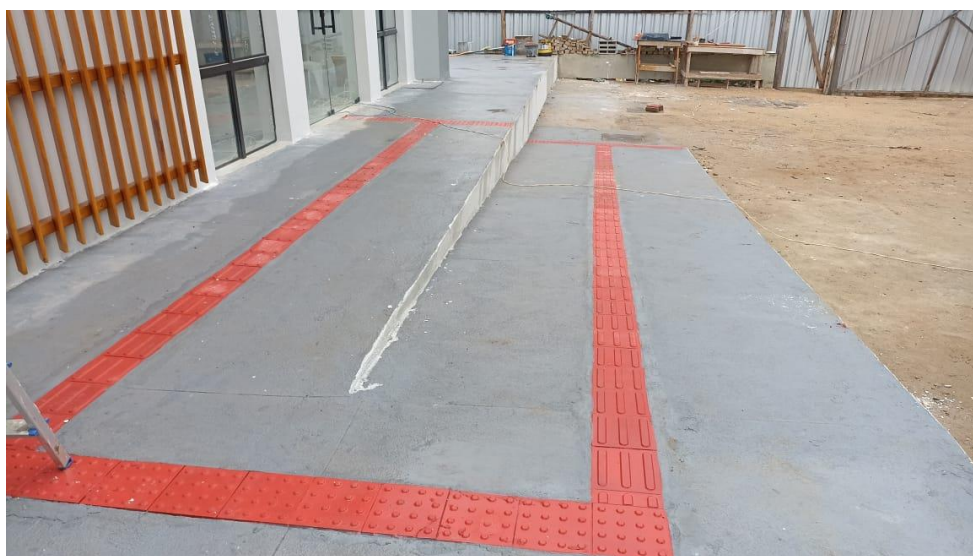
*Figura 36 - Detalhe para ladrilhos hidráulicos da rampa de acesso a edificação*

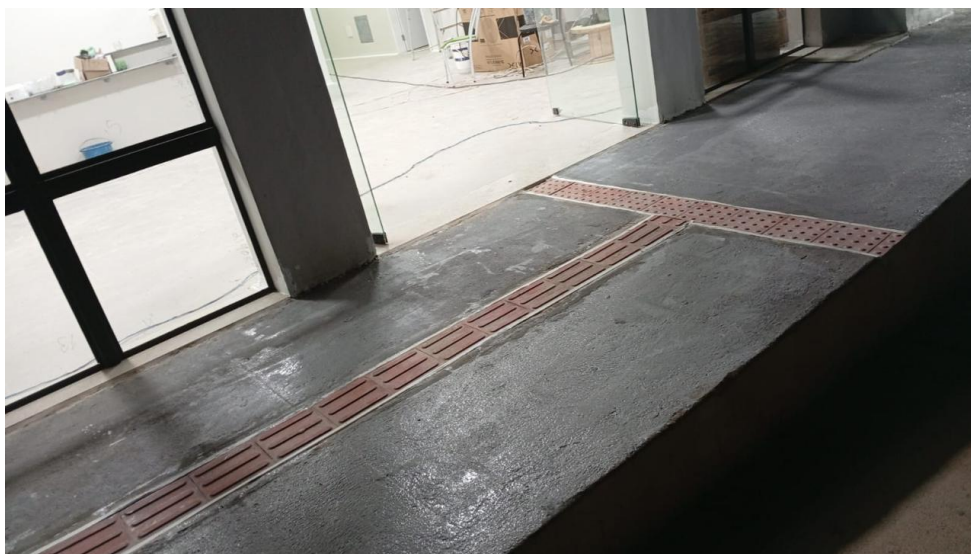
*Figura 37 - Detalhe para ladrilhos hidráulicos da rampa de acesso a edificação*

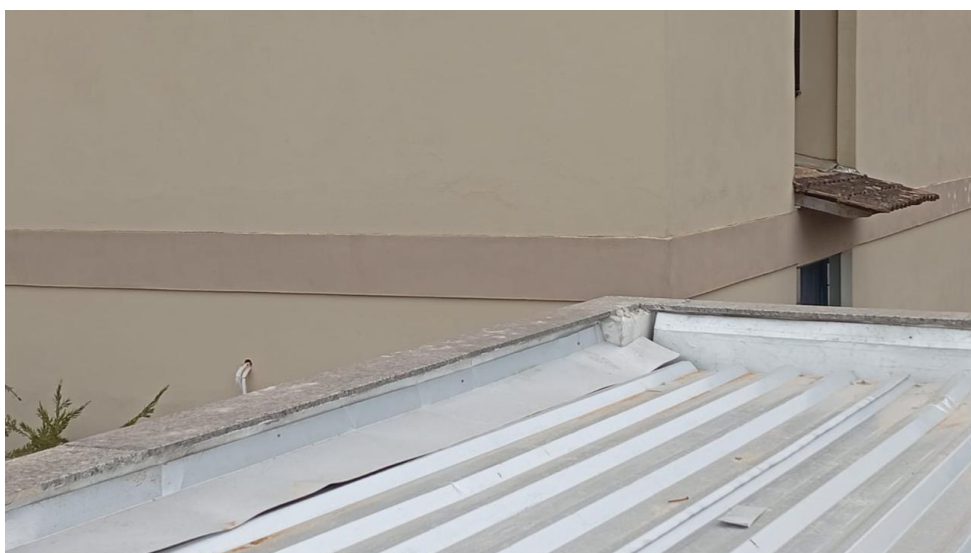
*Figura 38 - Detalhe para rufo sobre o telhamento*

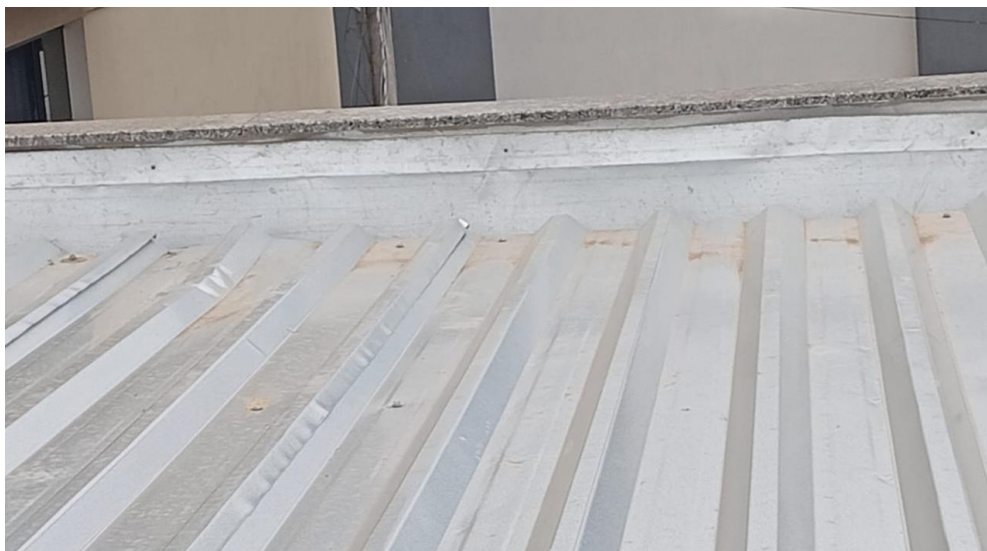
*Figura 39 - Detalhe para rufo sobre o telhamento*
