**RELATÓRIO FOTOGRÁFICO – 01ª MEDIÇÃO – ADITIVO 01 (30/05/2025 À 24/06/2025)**

**OBJETO:** CONSTRUÇÃO DE UNIDADE DE ATENÇÃO PRIMÁRIA À SAÚDE PÚBLICA DO ESTADO DO ESPÍRITO SANTO - APS (1 EQUIPE)

**CONTRATO:** 090/2024

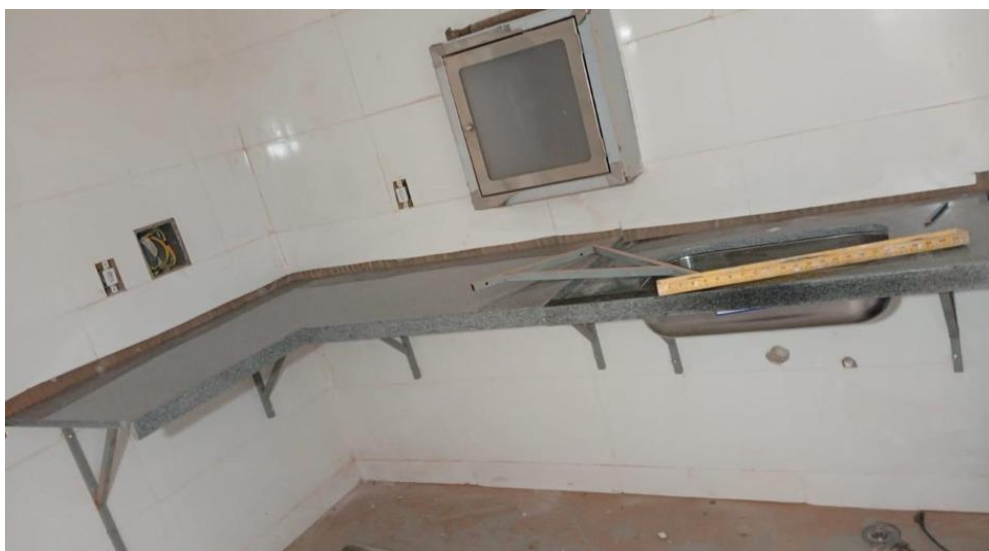
*Figura 40 - Detalhe mão francesa para instalação das bancadas de granito*

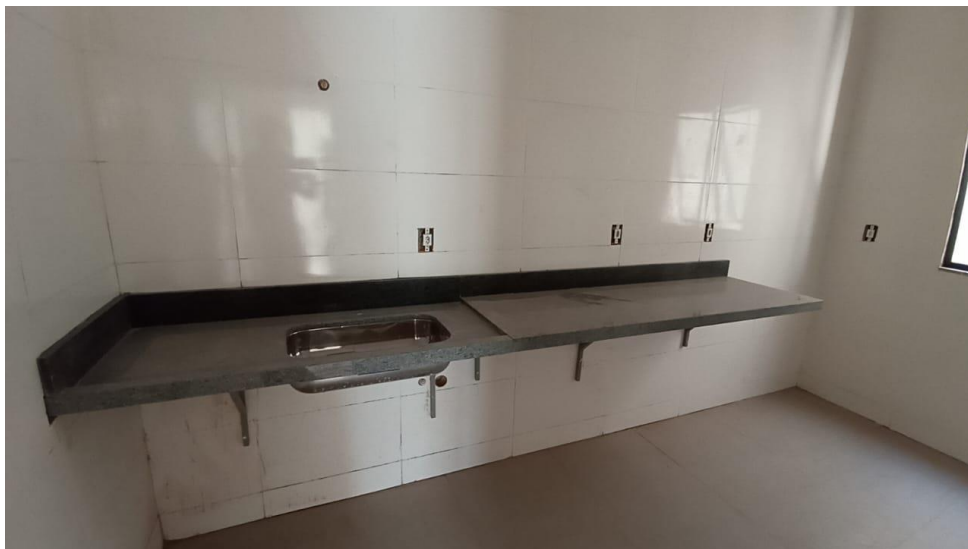
*Figura 41 - Detalhe mão francesa para instalação das bancadas de granito*

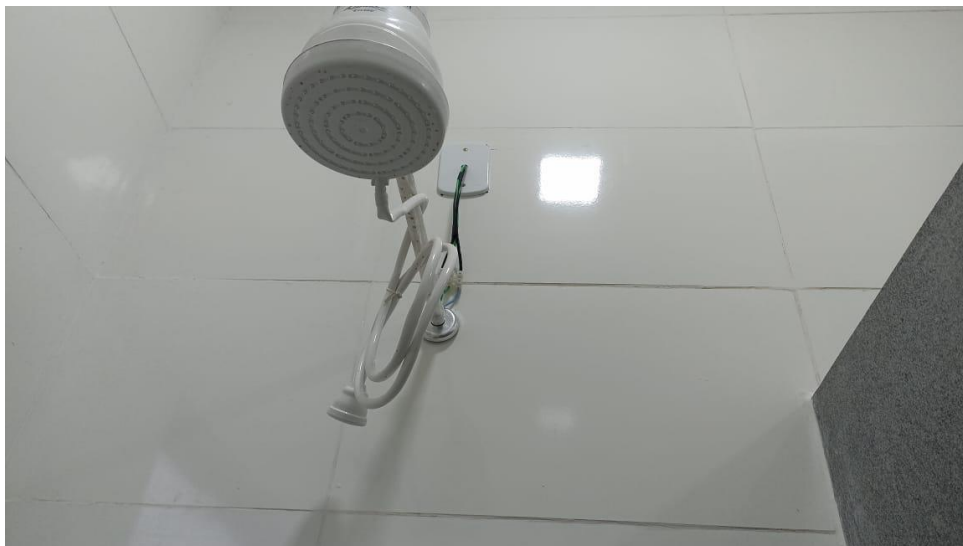
*Figura 42 - Detalhe para ponto tomada de chuveiro*

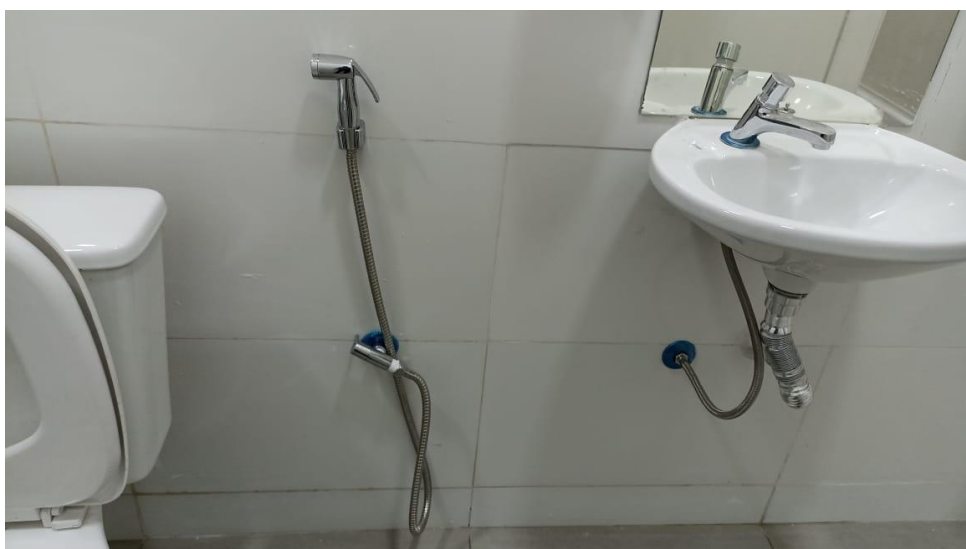
*Figura 43 - Detalhe para ducha acqua jet*

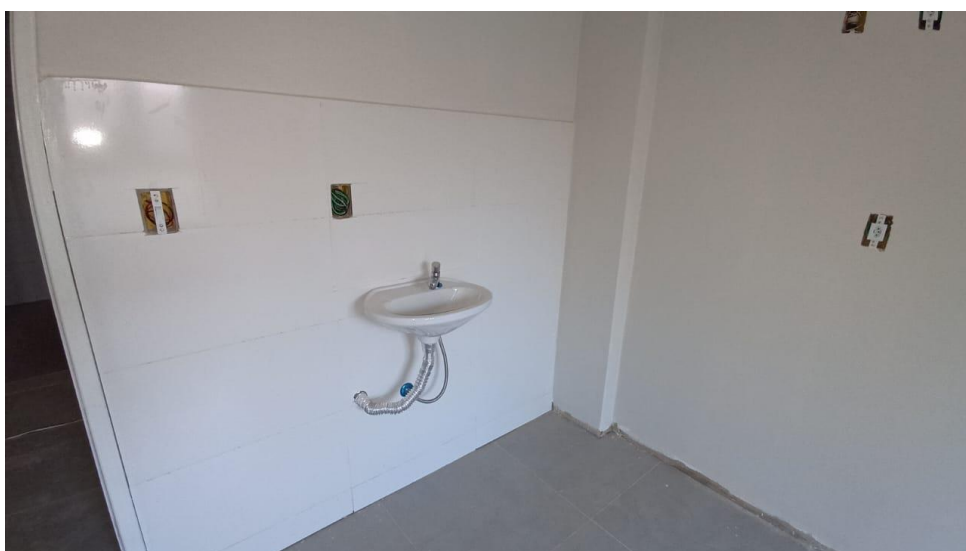
*Figura 44 - Detalhe para lavatório de louça branco*

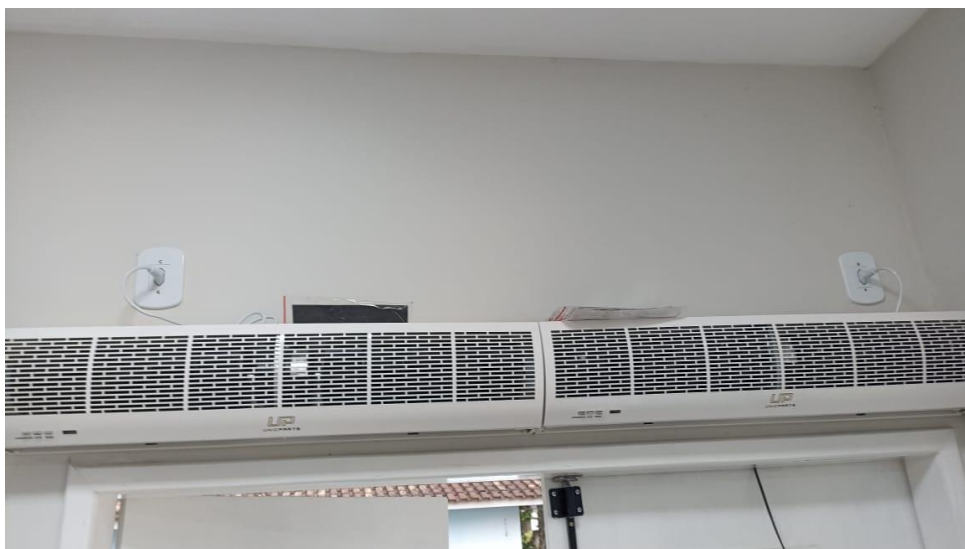
*Figura 45 - Detalhe para pontos padrão para tomadas ar condicionado*

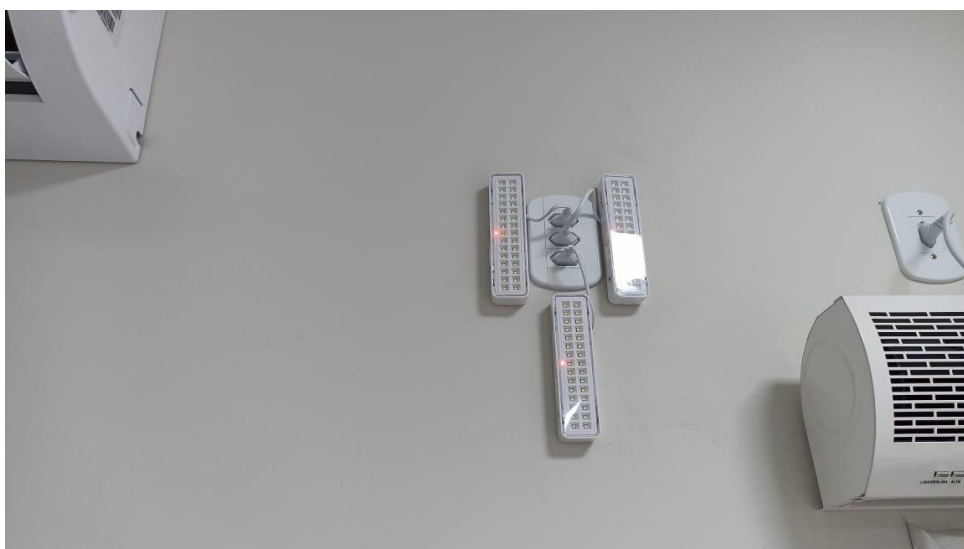
*Figura 46 - Detalhe para ponto para iluminação de emergência*

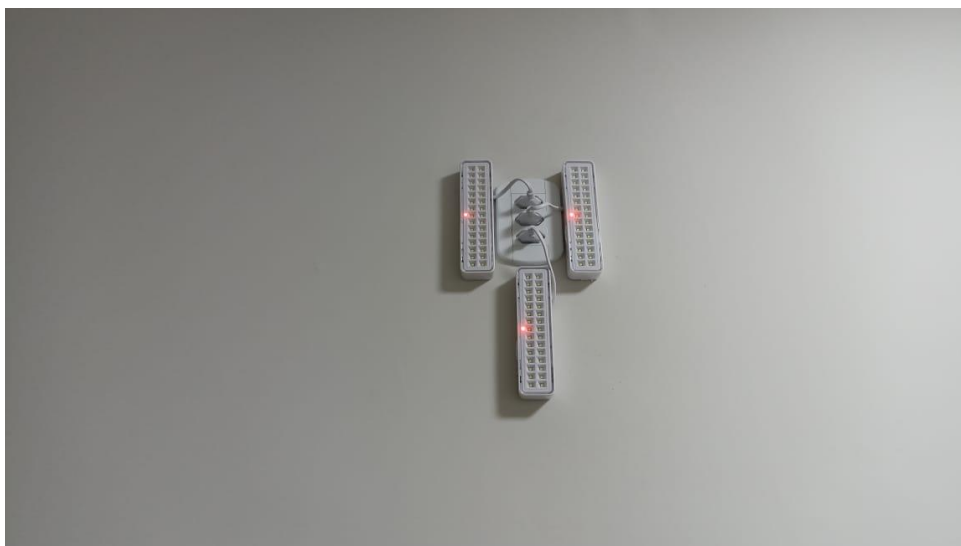
*Figura 47 - Detalhe para ponto para iluminação de emergência*

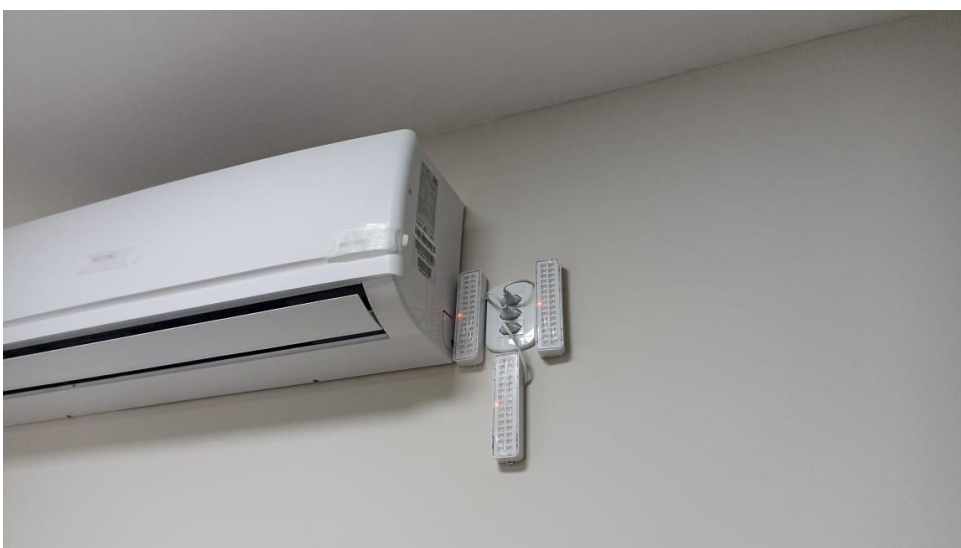
*Figura 48 - Detalhe para ponto para iluminação de emergência*
