**RELATÓRIO FOTOGRÁFICO – 17ª MEDIÇÃO – BM17 (01/10/2025 À 08/11/2025)**

**OBJETO: RECONSTRUÇÃO DA EMEI VOVÓ CLARA**  
**CONTRATO: 078/2024**

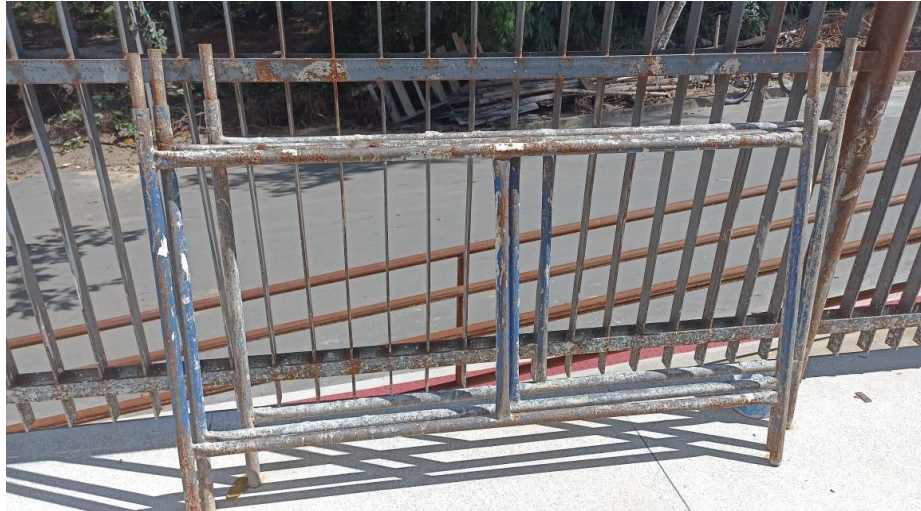
*Figura 1 – Detalhe para andaimes serviços fachadas externas*

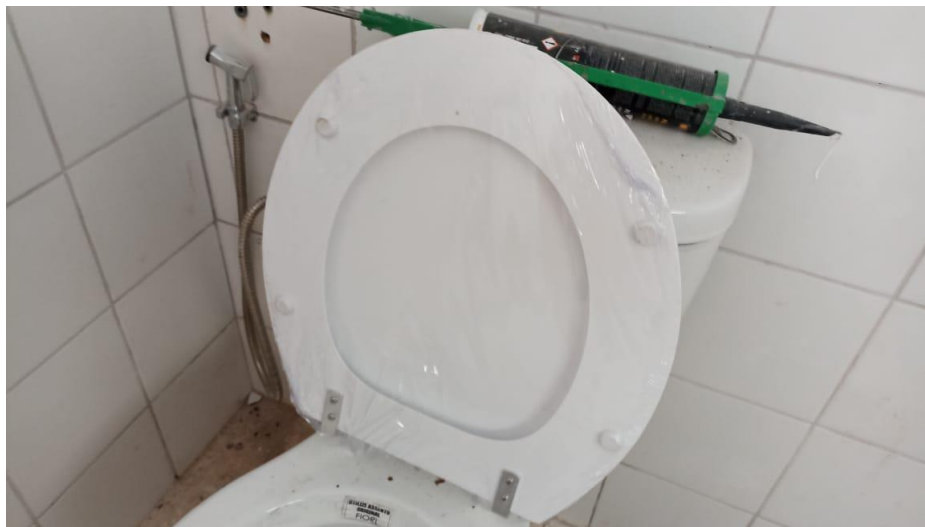
*Figura 2 – Detalhe para assento em poliéster banheiro PCD*

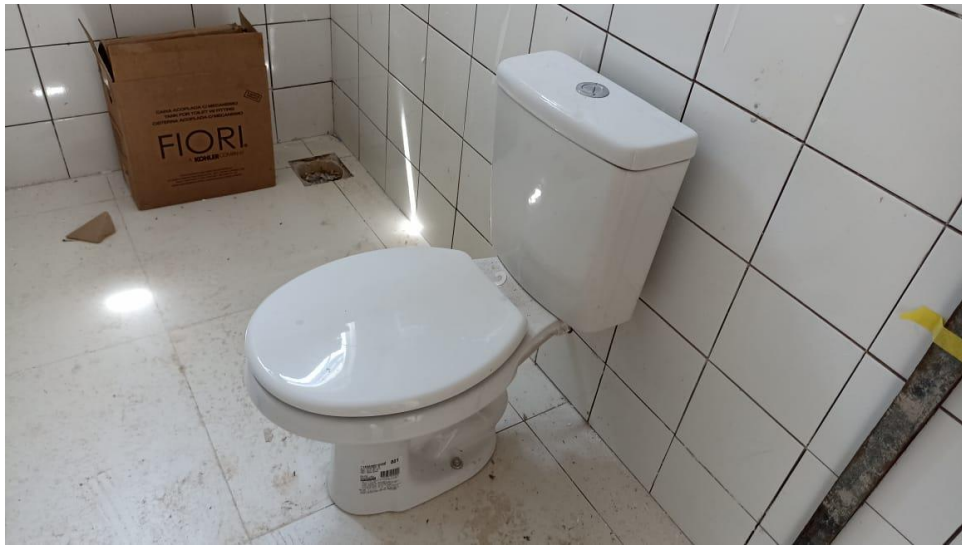
*Figura 3 – Detalhe para bacia sifonada de louça branca*

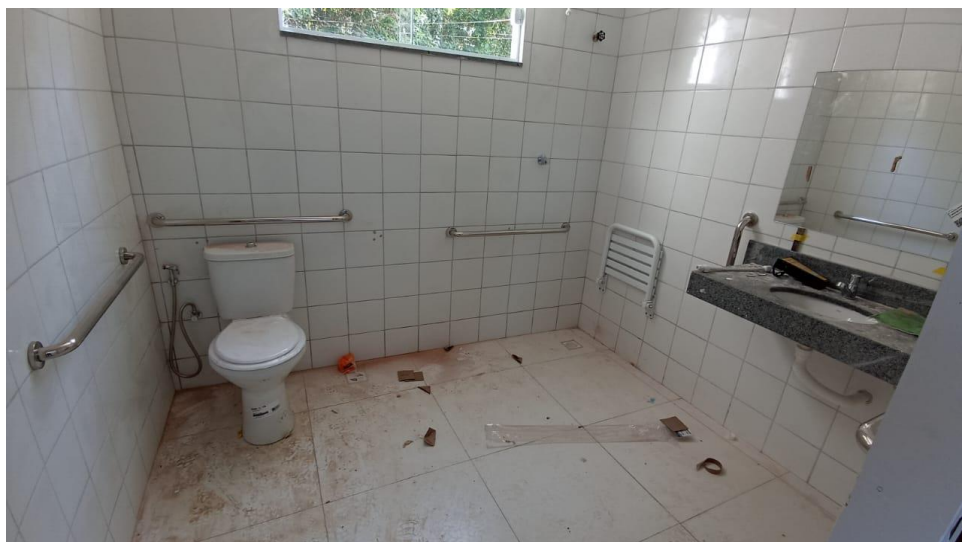
*Figura 4 – Detalhe para barras de apoio, bacia, torneira de pressão, cuba e espelho banheiro PCD*

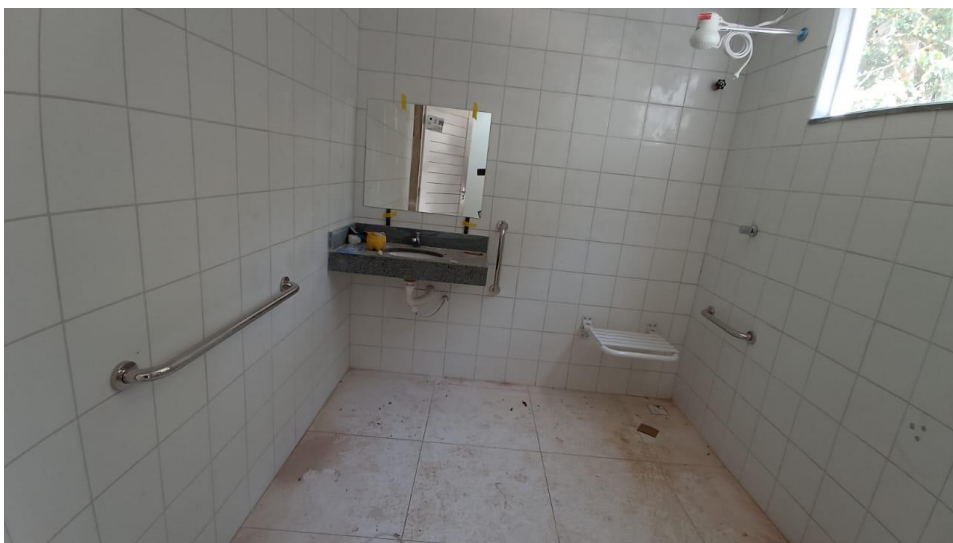
*Figura 5 - Detalhe para barras de apoio, torneira de pressão, cuba e espelho banheiro PCD*

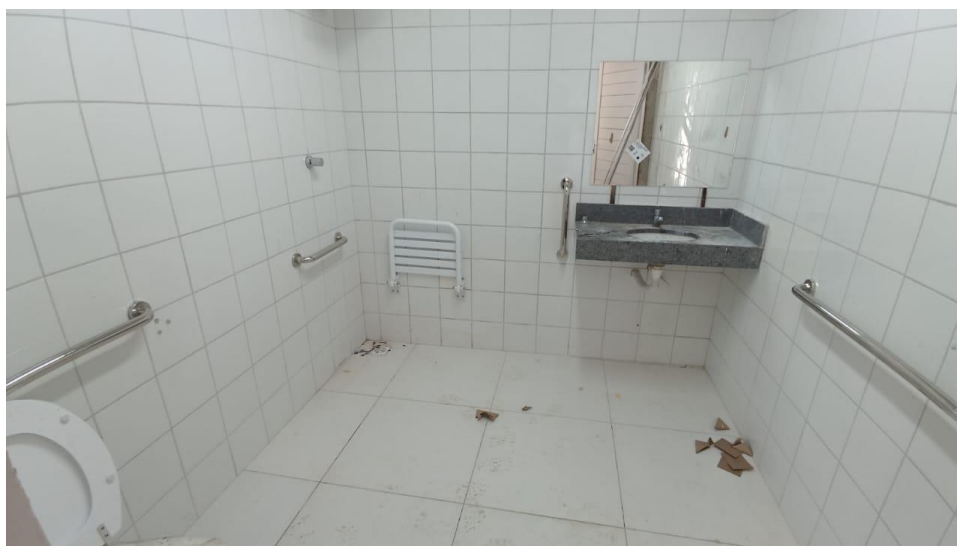
*Figura 6 - Detalhe para barras de apoio, torneira de pressão, cuba e espelho banheiro PCD*

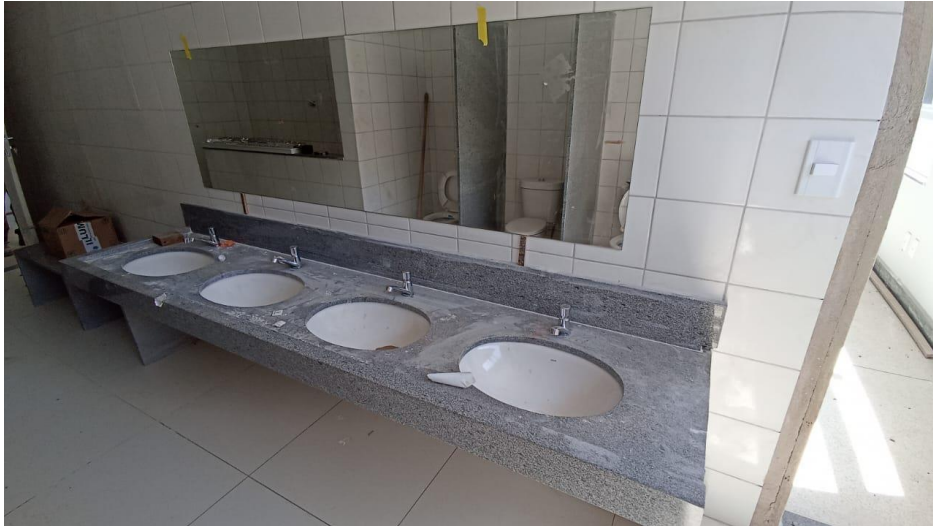
*Figura 7 - Detalhe cuba de embutir oval, espelho e torneiras de pressão*

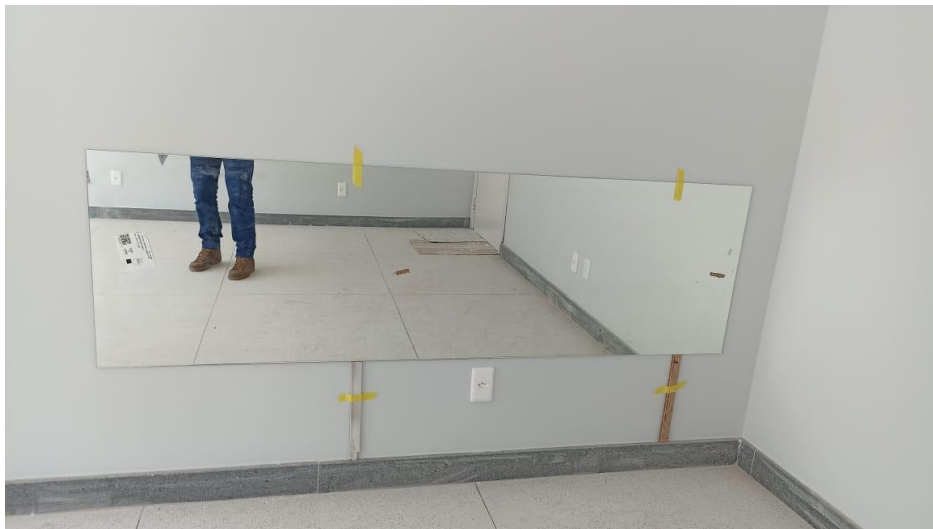
*Figura 8 - Detalhe para espelhos das salas de aula*

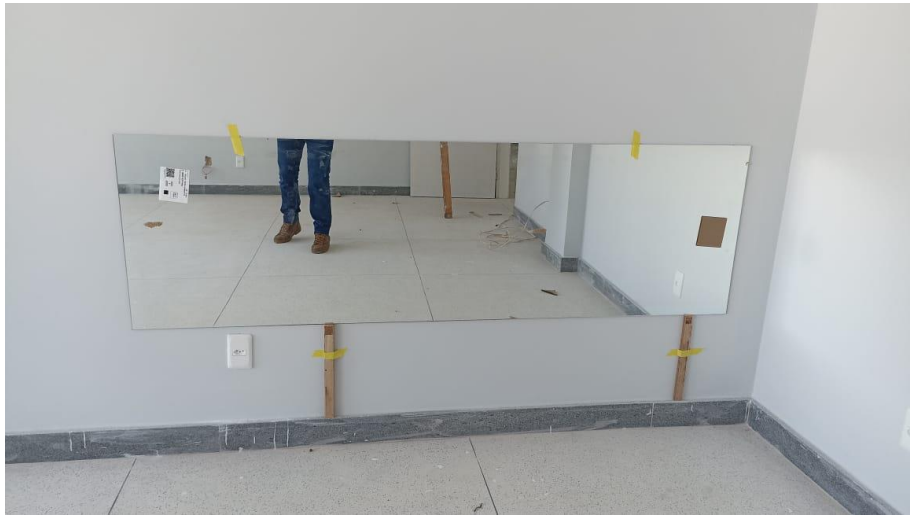
*Figura 9 - Detalhe para espelhos das salas de aula*

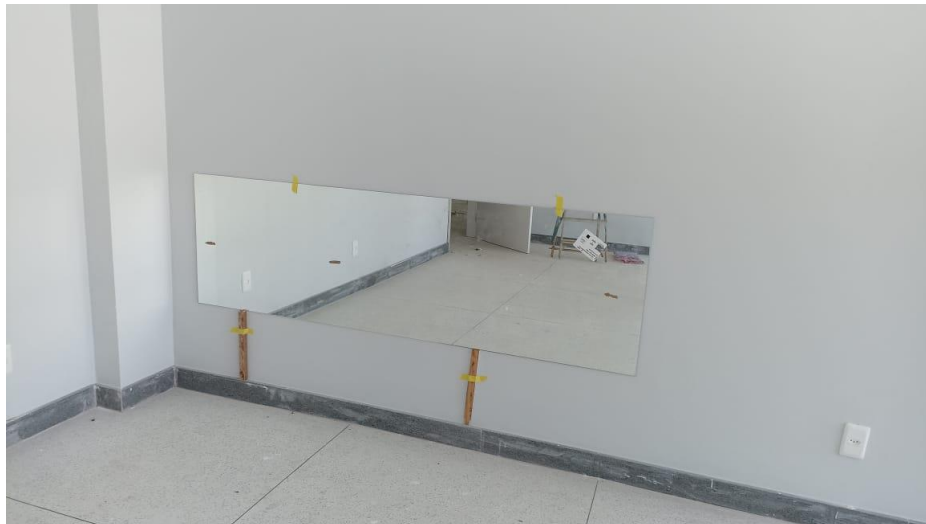
*Figura 10 - Detalhe para espelhos das salas de aula*

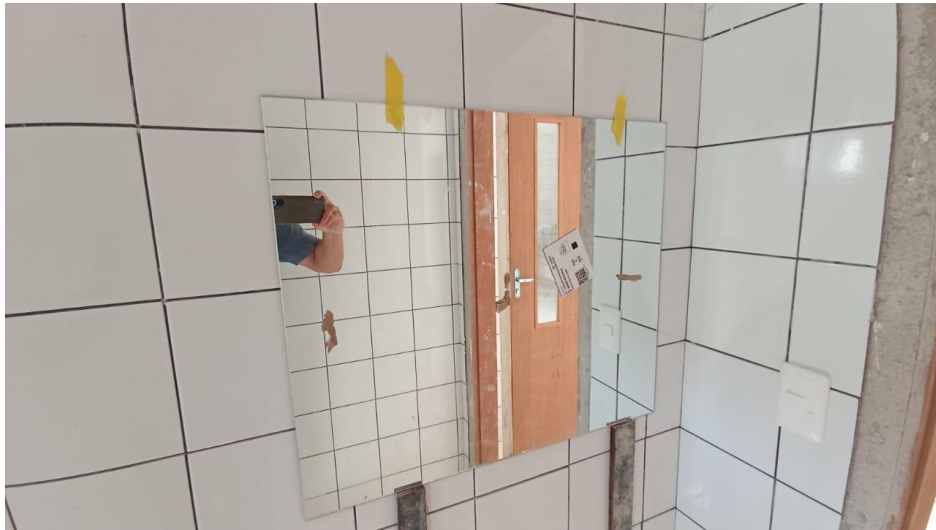
*Figura 11 - Detalhe para espelho do banheiro*

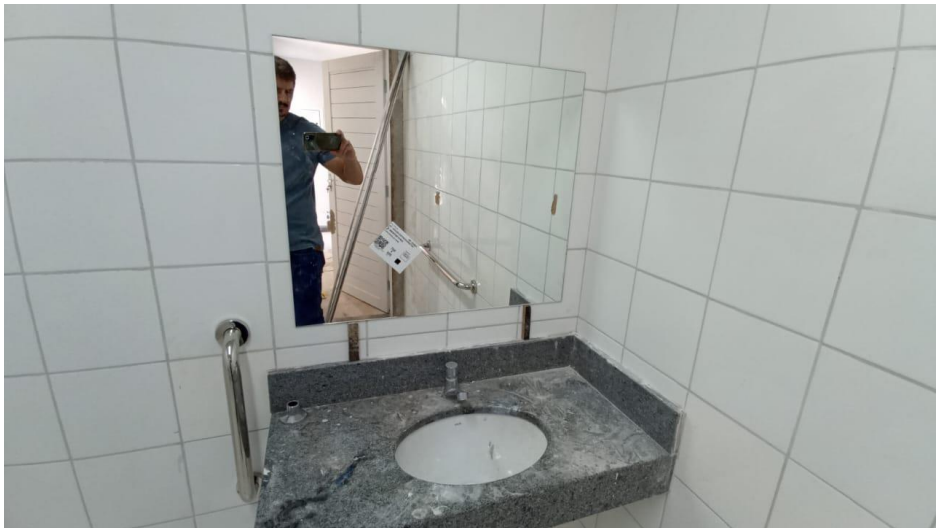
*Figura 12 - Detalhe para espelho do banheiro*

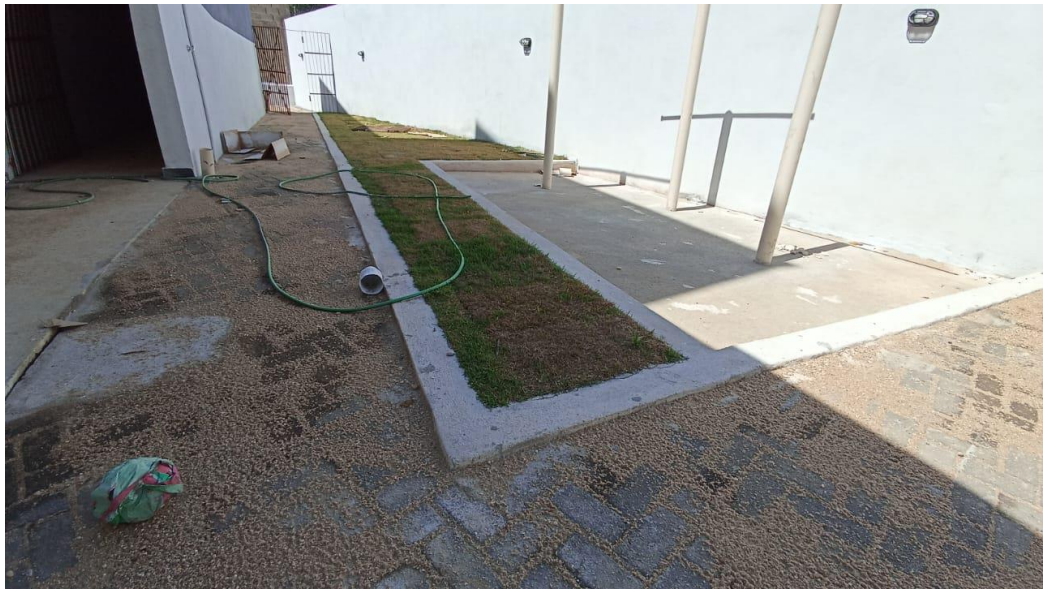
*Figura 13 - Detalhe para grama do pátio*

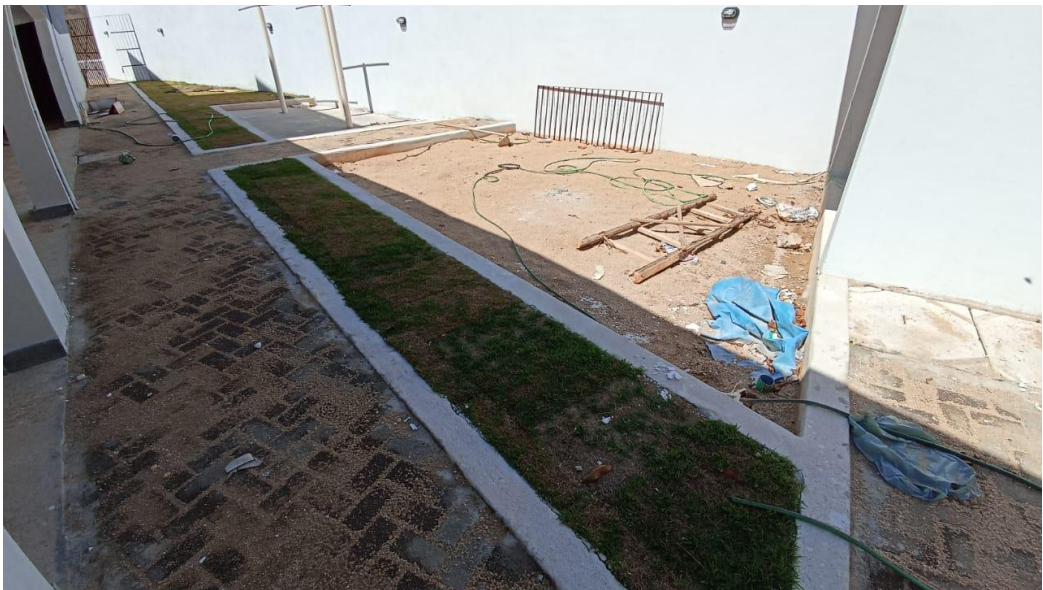
*Figura 14 - Detalhe para grama do pátio*

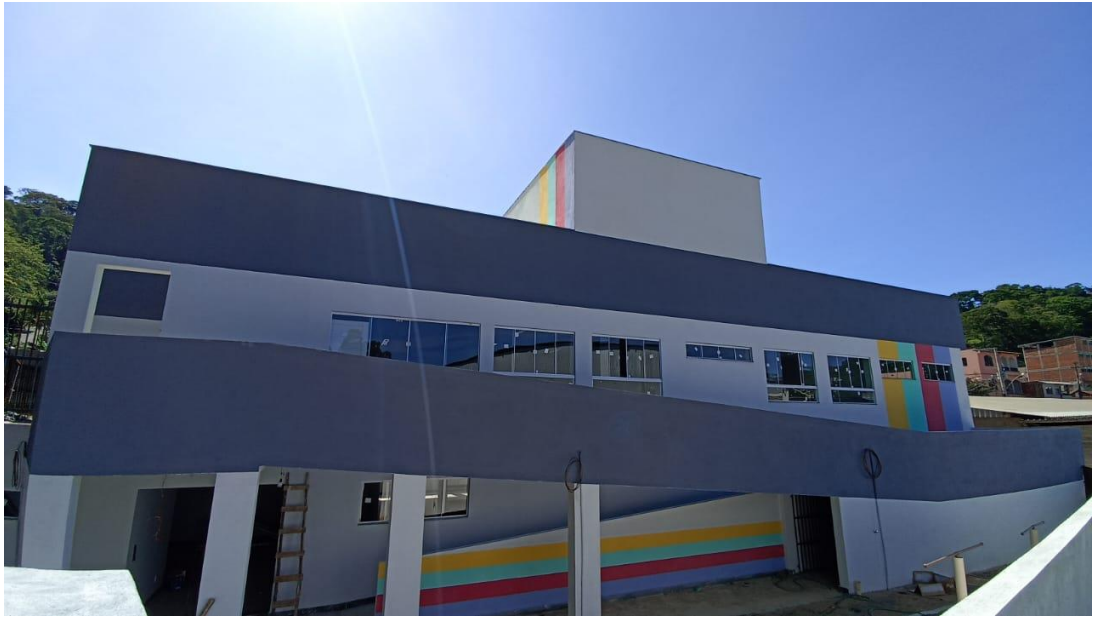
*Figura 15 – Detalhe para pintura externa*

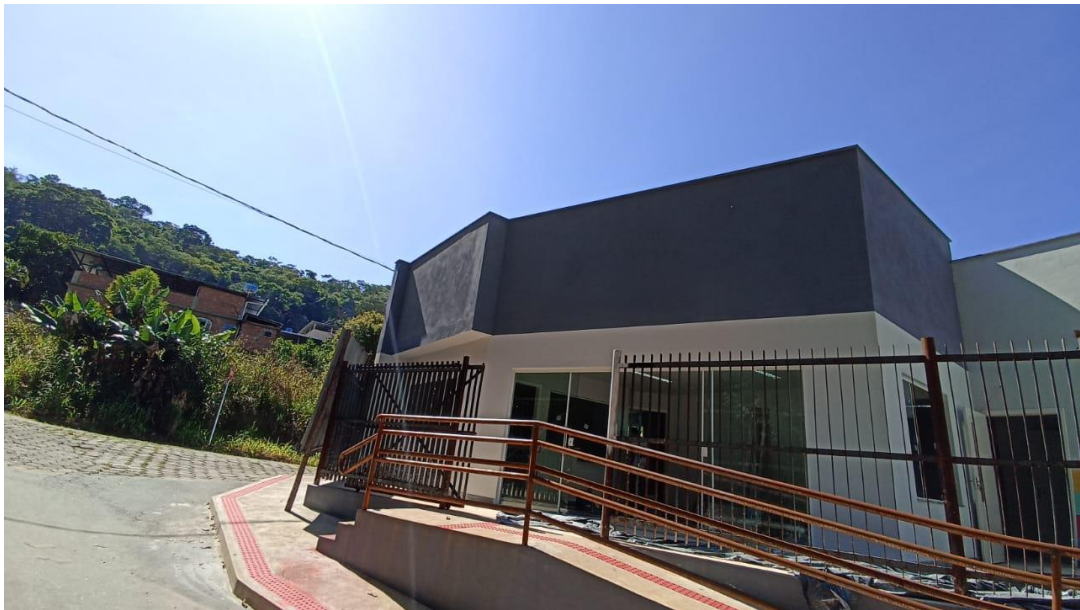
*Figura 16 - Detalhe para pintura externa*

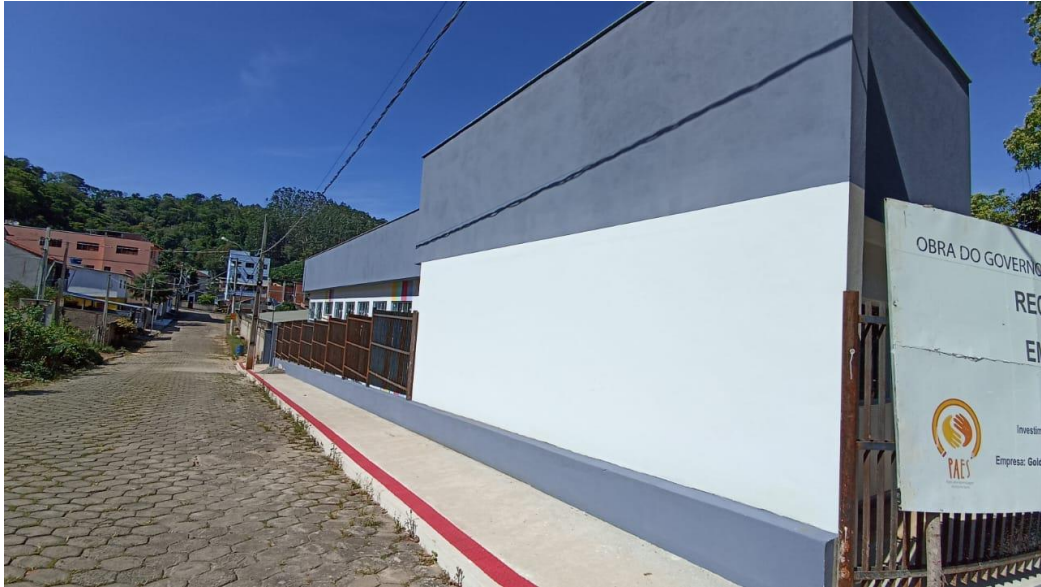
*Figura 17 - Detalhe para pintura externa*

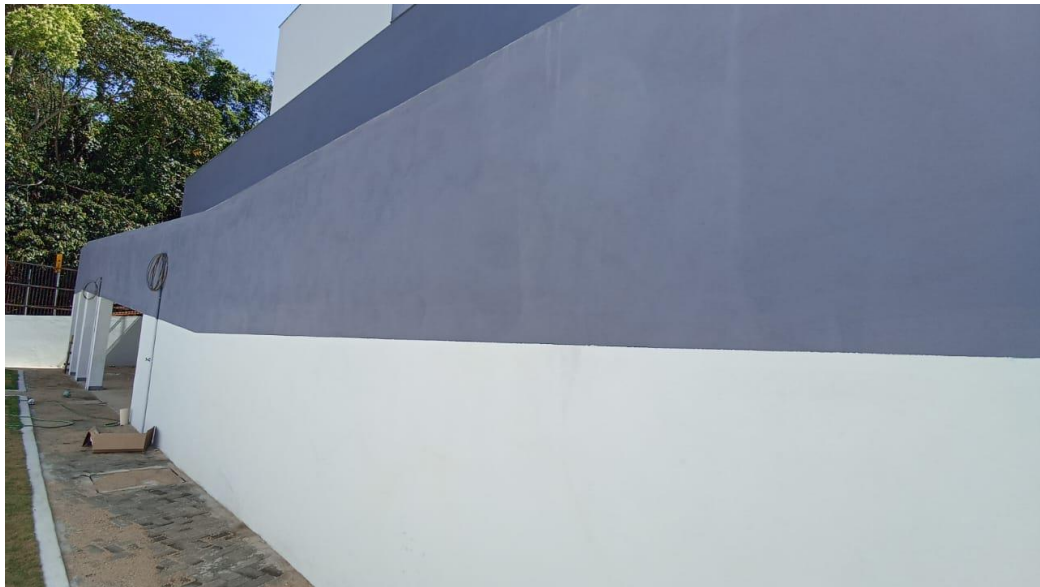
*Figura 18 – Detalhe para pintura externa*

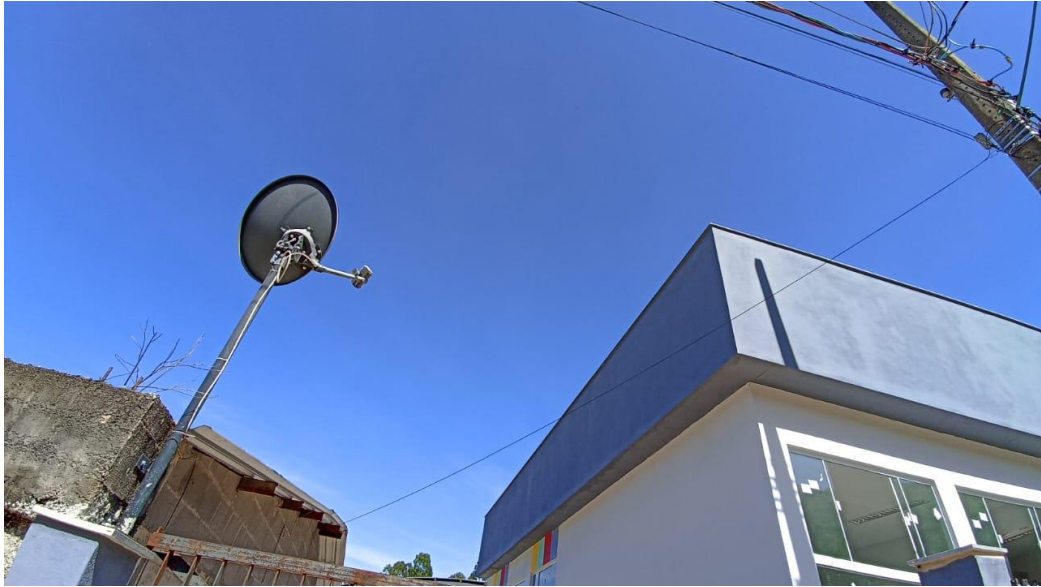
*Figura 19 - Detalhe para pintura externa*

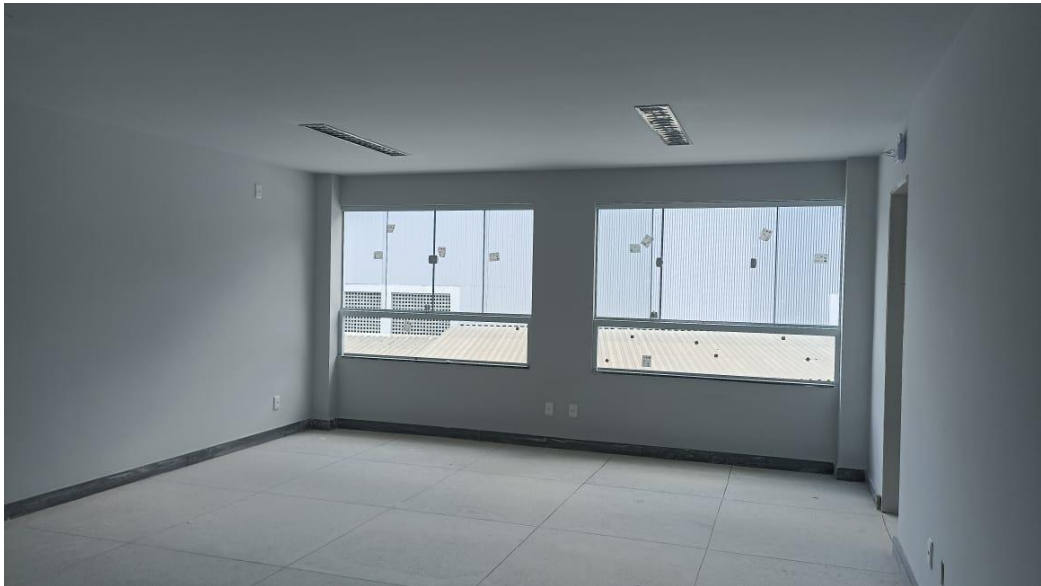
*Figura 20 - Detalhe para pintura interna*

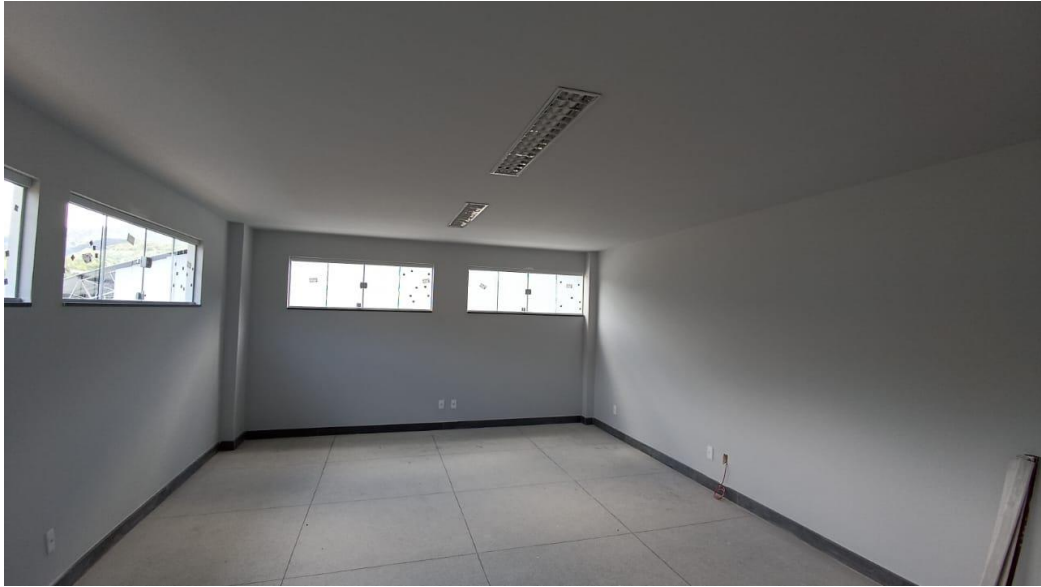
*Figura 21 - Detalhe para pintura interna*

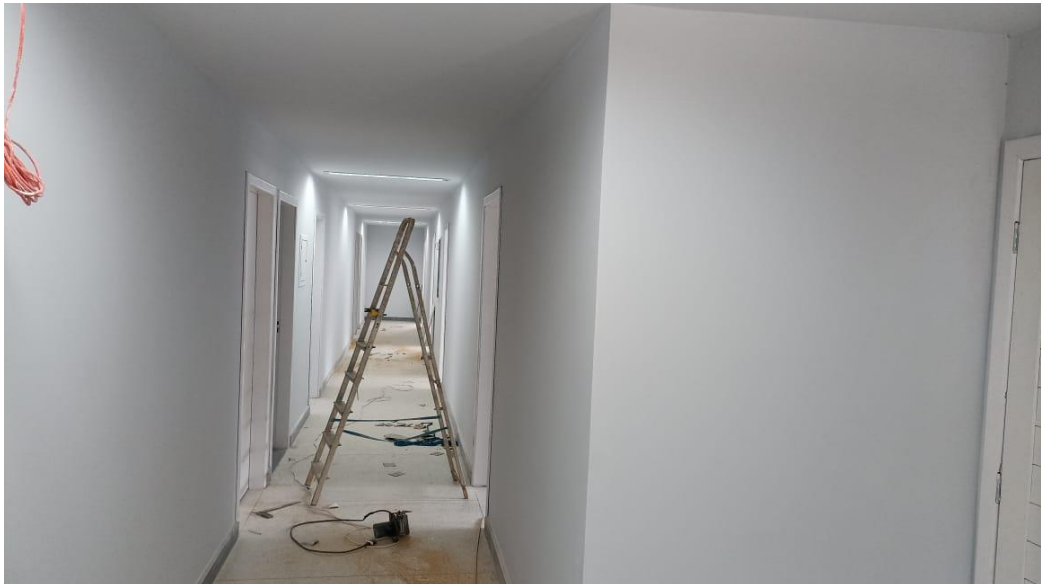
*Figura 22 – Detalhe para pintura interna*

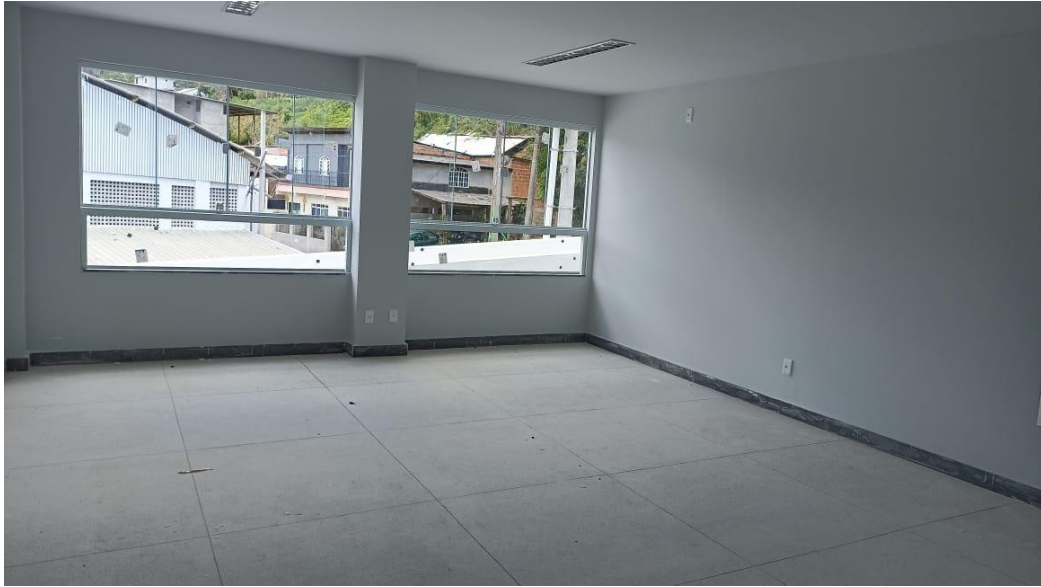
*Figura 23 - Detalhe para pintura interna*

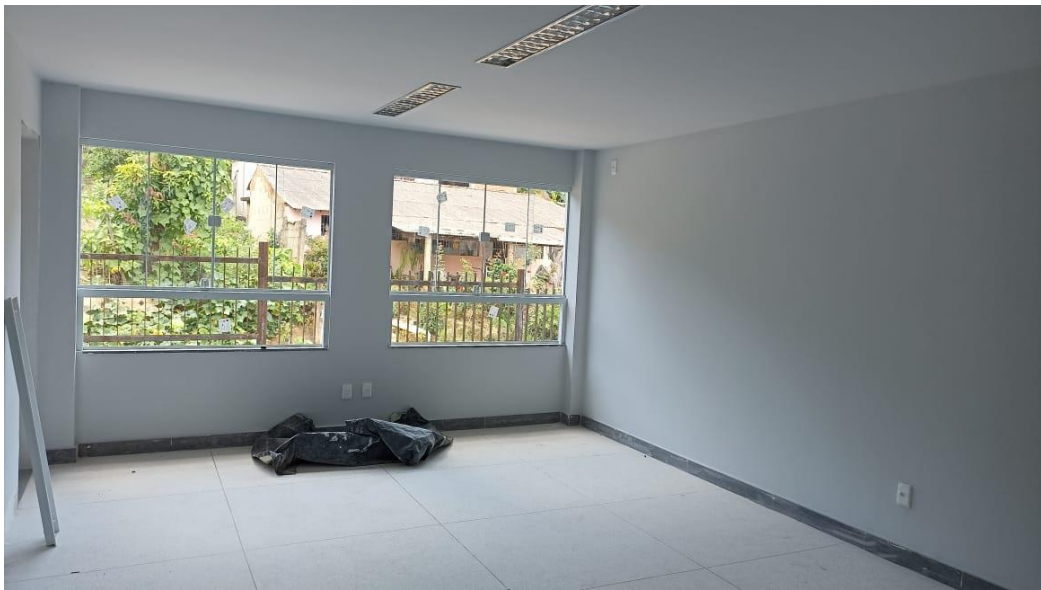
*Figura 24 - Detalhe para pintura interna*

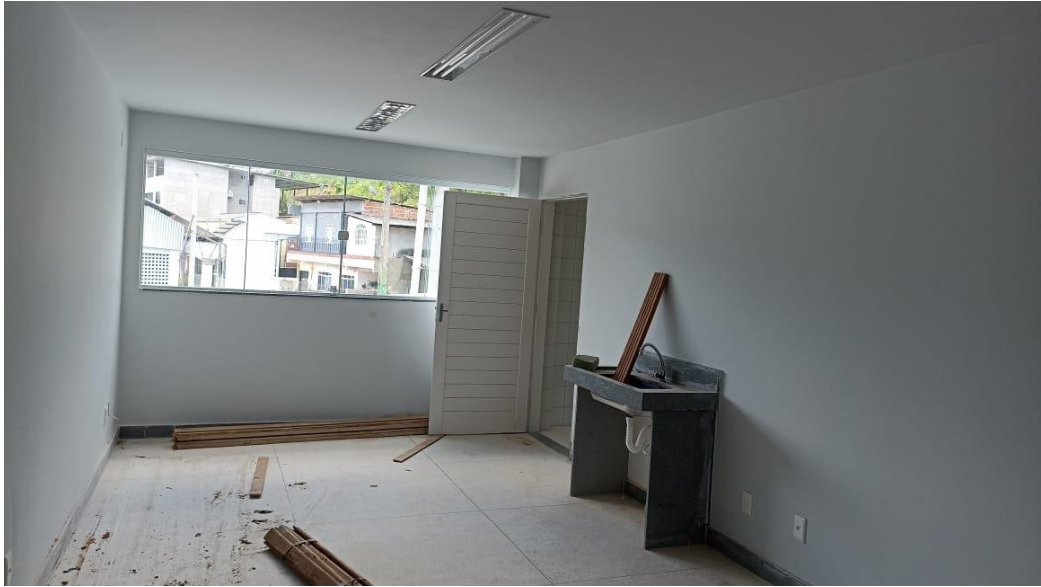
*Figura 25 - Detalhe para pintura interna*

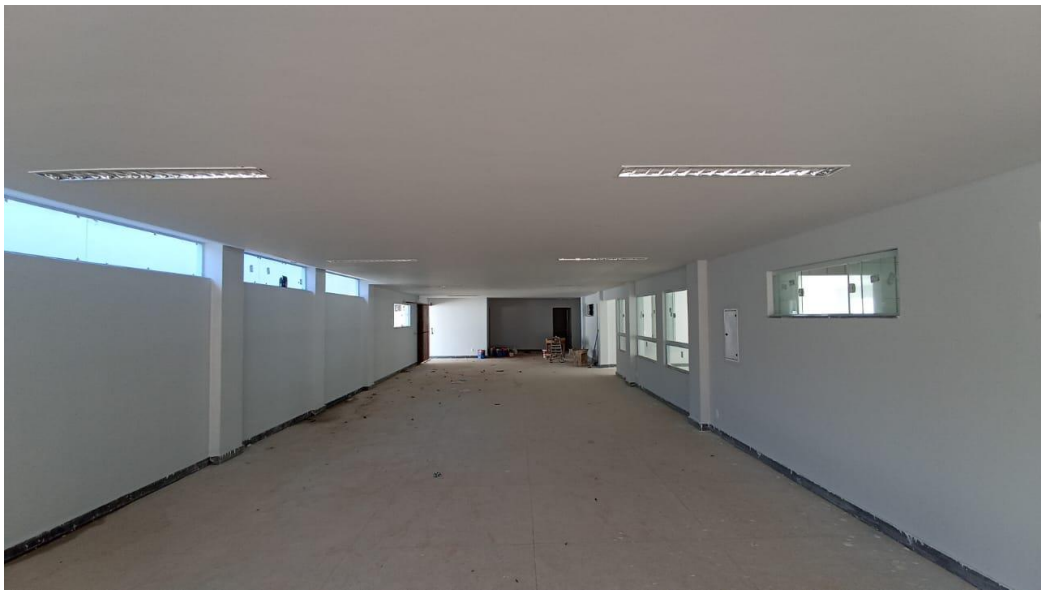
*Figura 26 - Detalhe para pintura interna*

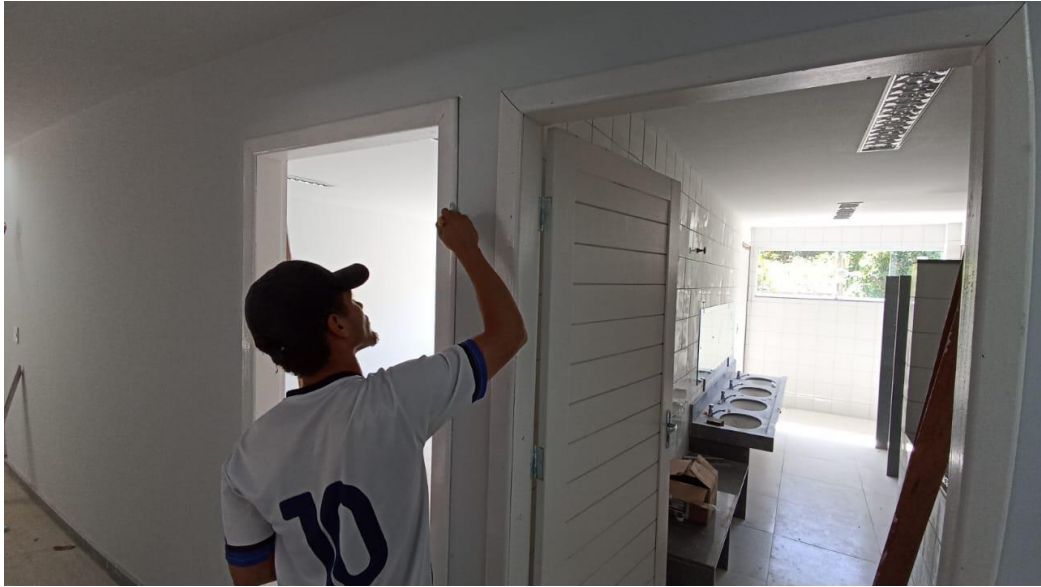
*Figura 27 - Detalhe para pintura de portas, marcos e alisares*

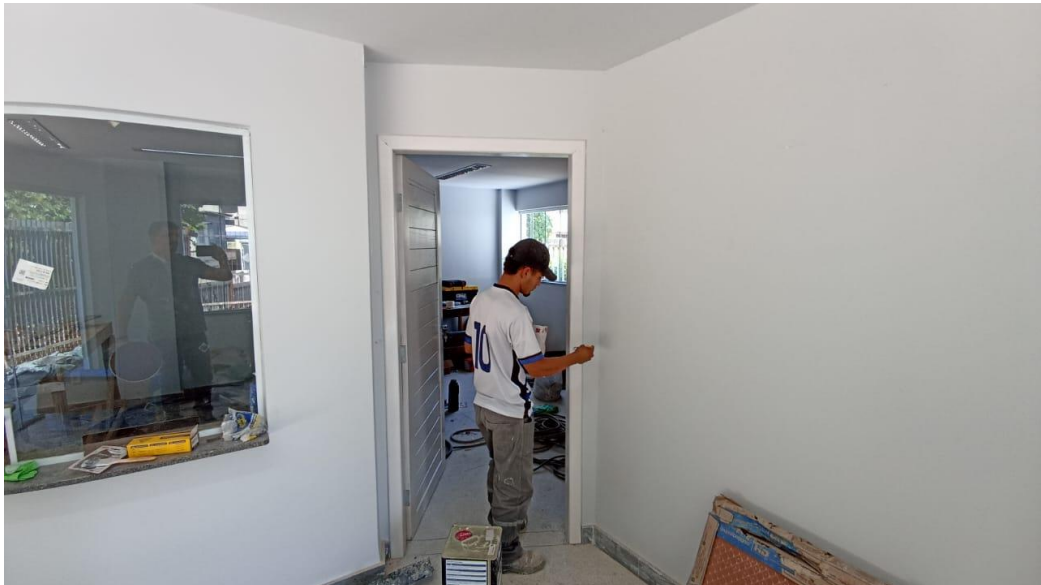
*Figura 28 - Detalhe para pintura de portas, marcos e alisares*

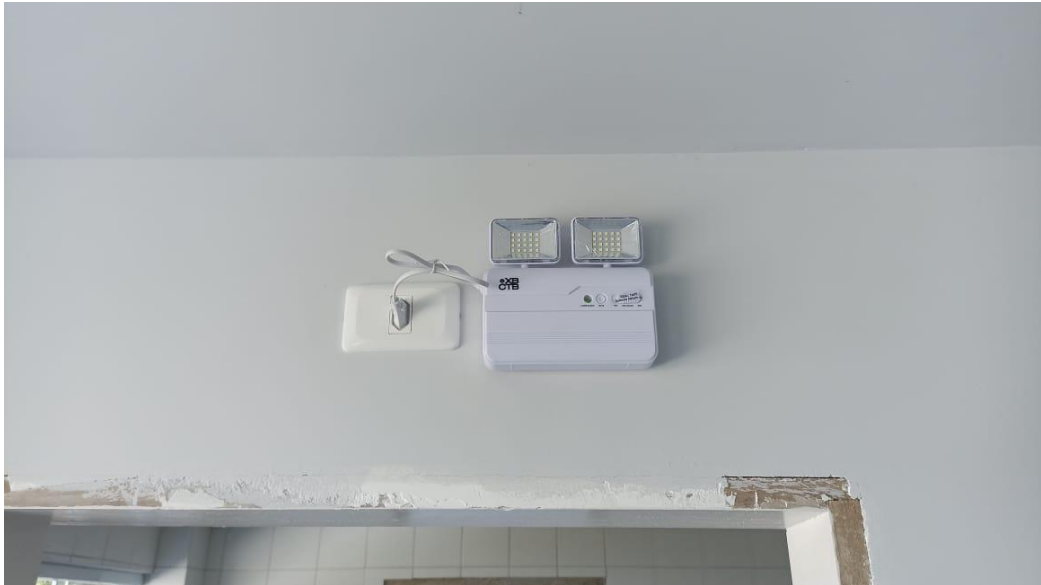
*Figura 29 - Detalhe para ponto para iluminação de emergência e luminária*

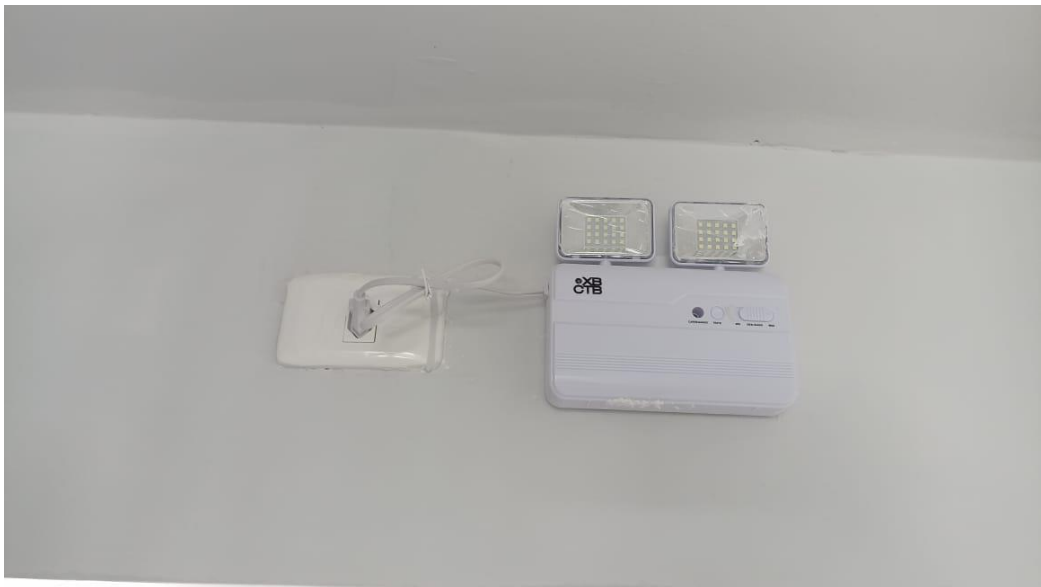
*Figura 30 - Detalhe para ponto para iluminação de emergência e luminária*

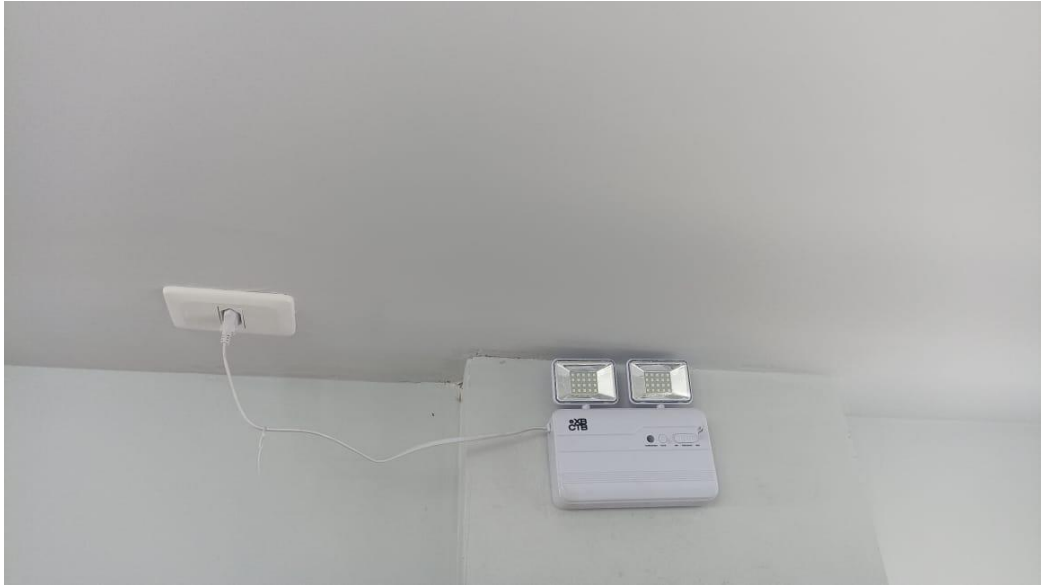
*Figura 31 - Detalhe para ponto para iluminação de emergência e luminária*

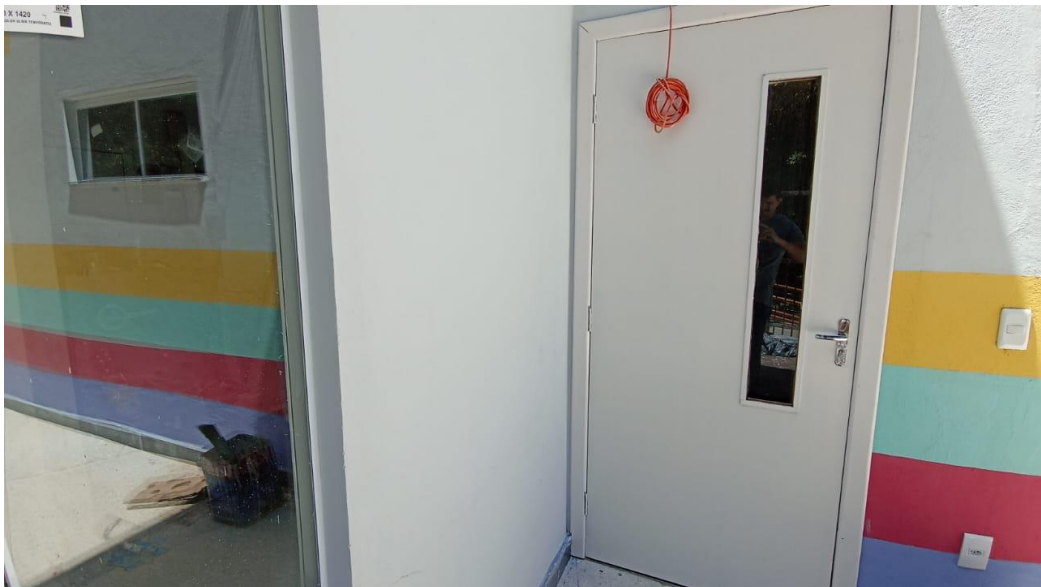
*Figura 32 - Detalhe para porta instalada e pintada*

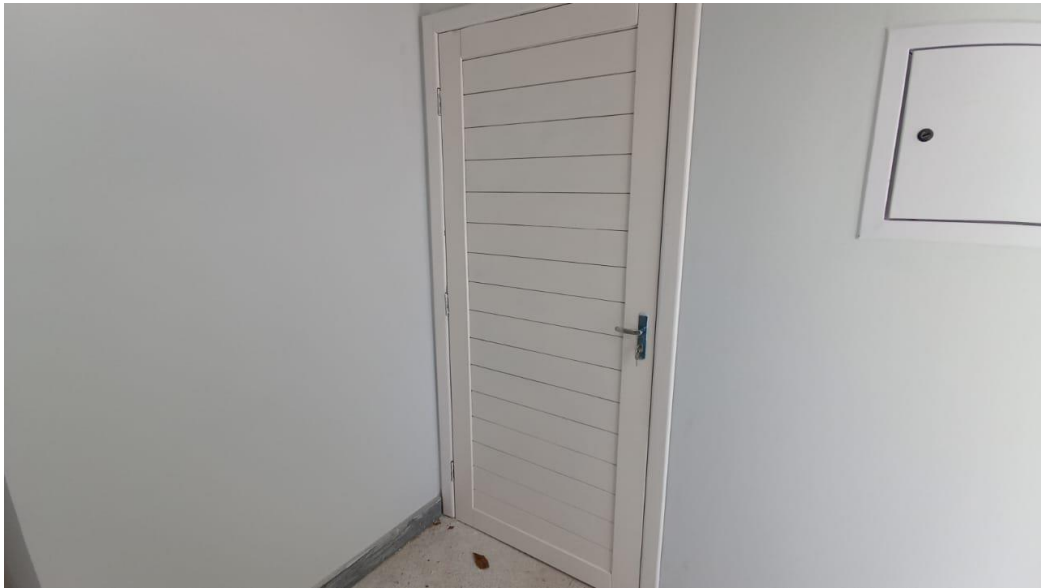
*Figura 33 - Detalhe para porta instalada e pintada*

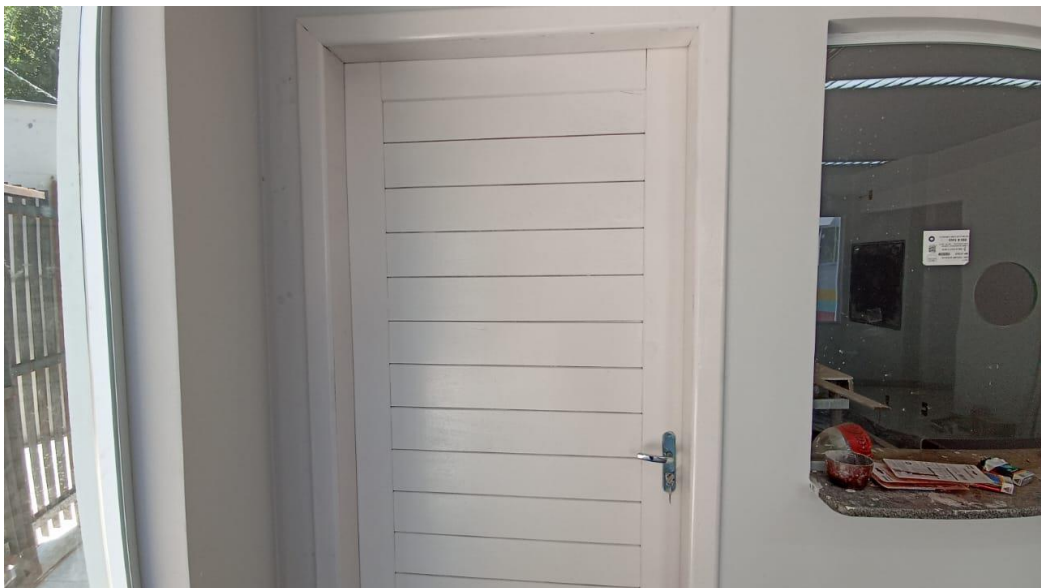
*Figura 34 - Detalhe para porta instalada e pintada*

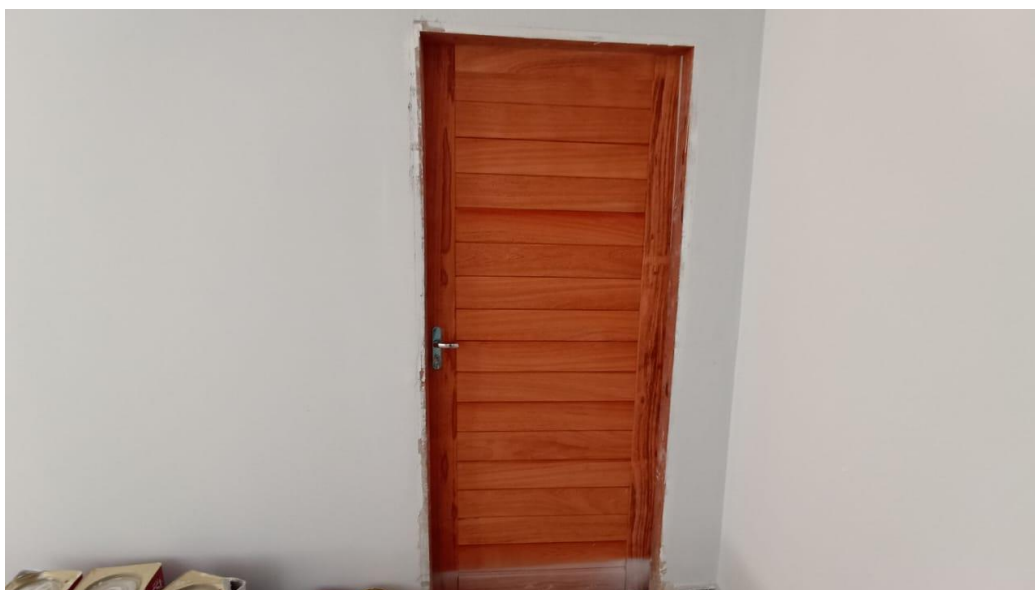
*Figura 35 - Detalhe para porta instalada*

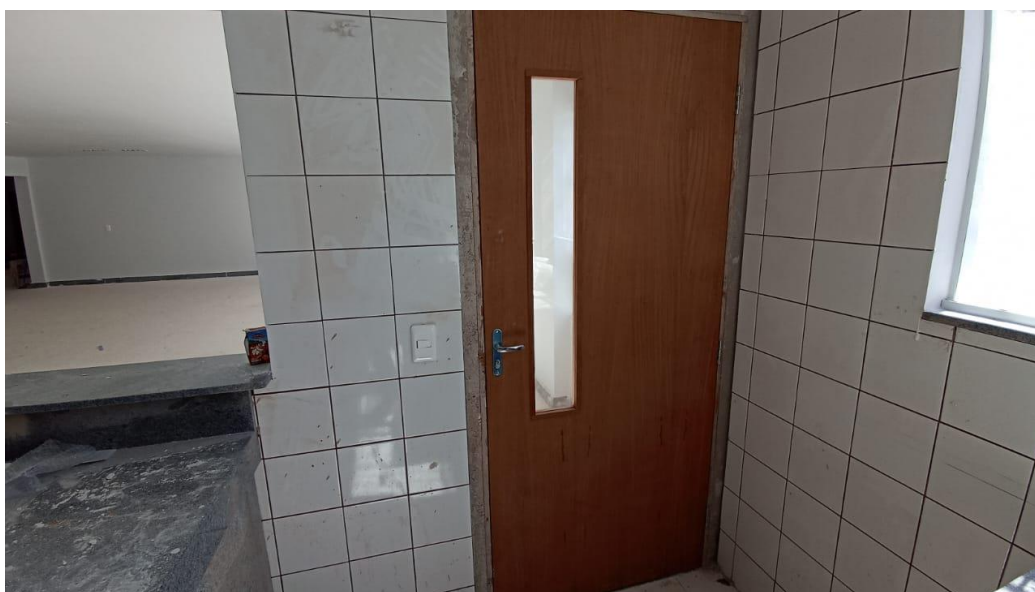
*Figura 36 - Detalhe para porta instalada*

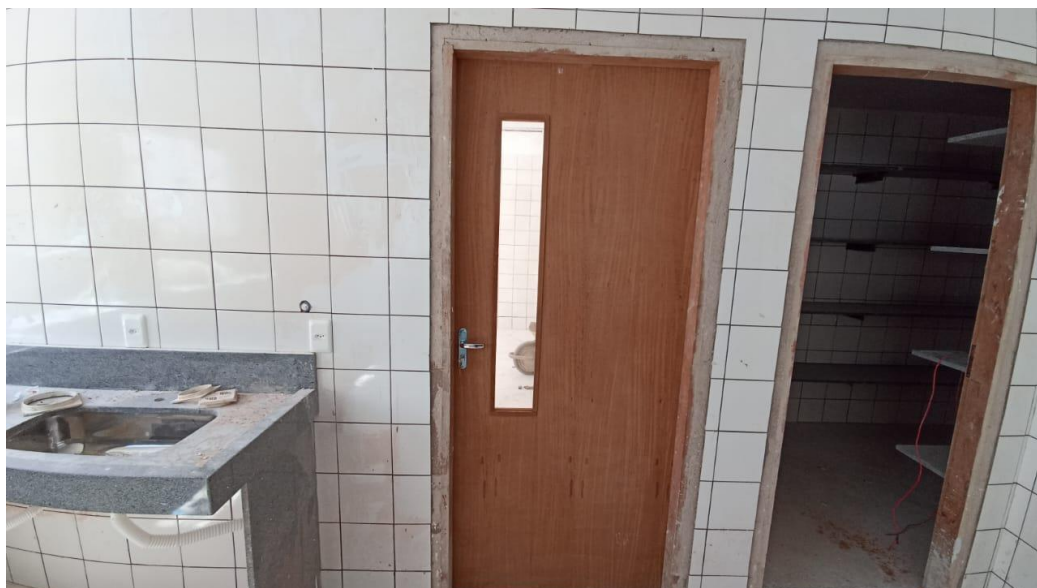
*Figura 37 - Detalhe para porta instalada*

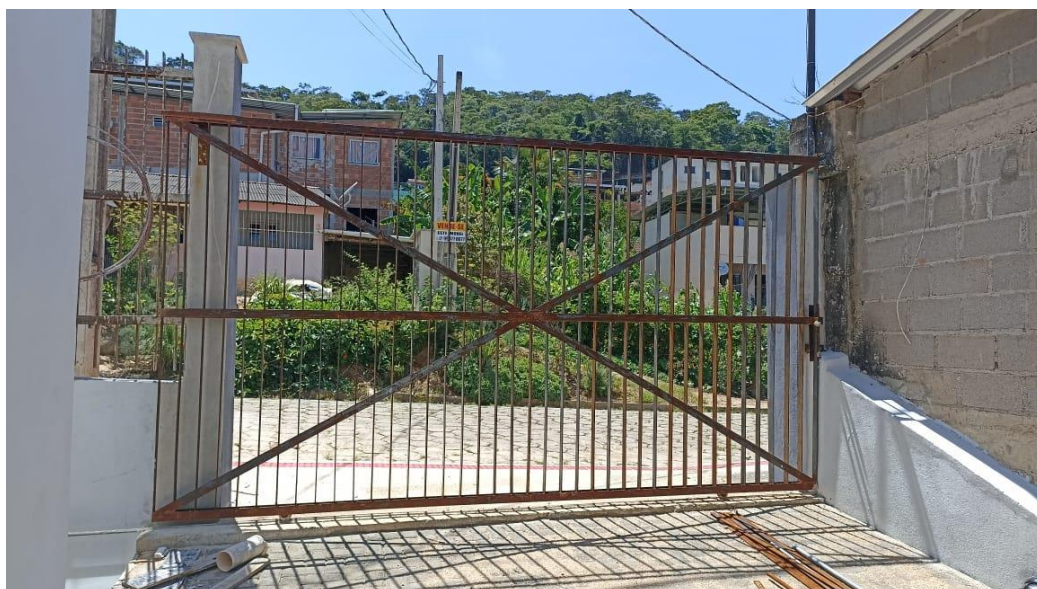
*Figura 38 - Detalhe para portão de ferro de correr*

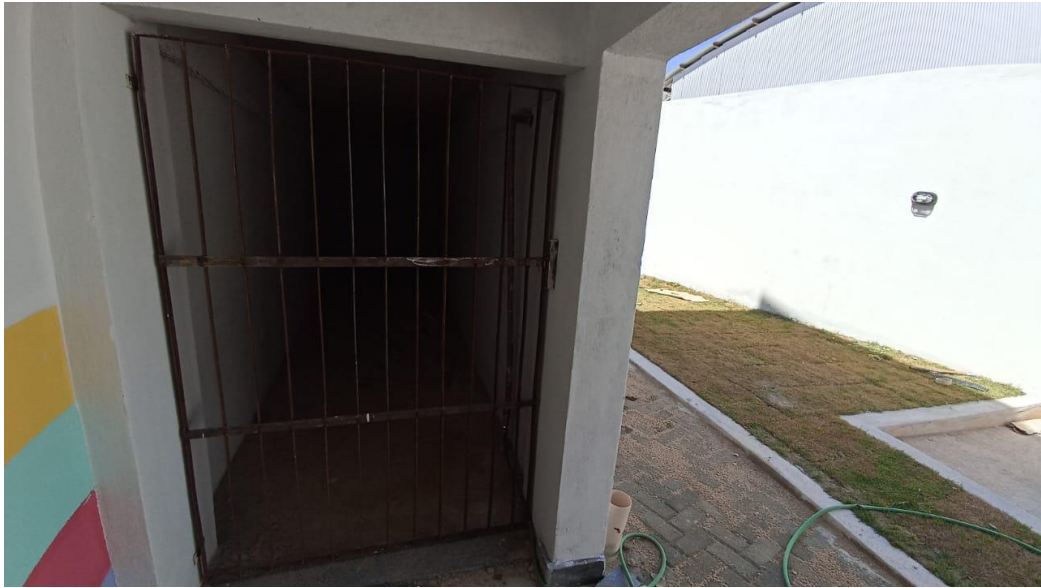
*Figura 39 - Detalhe para portão de ferro de abrir*
