**RELATÓRIO FOTOGRÁFICO – 17ª MEDIÇÃO – BM17 (01/10/2025 À 08/11/2025)**

**OBJETO: RECONSTRUÇÃO DA EMEI VOVÓ CLARA**  
**CONTRATO: 078/2024**

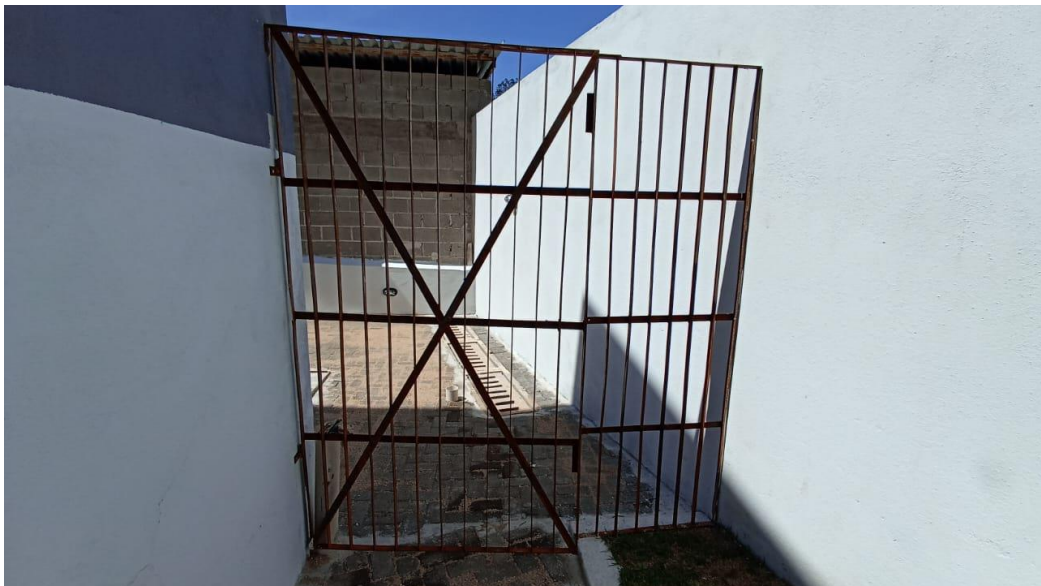
*Figura 40 - Detalhe para portão de ferro de abrir*

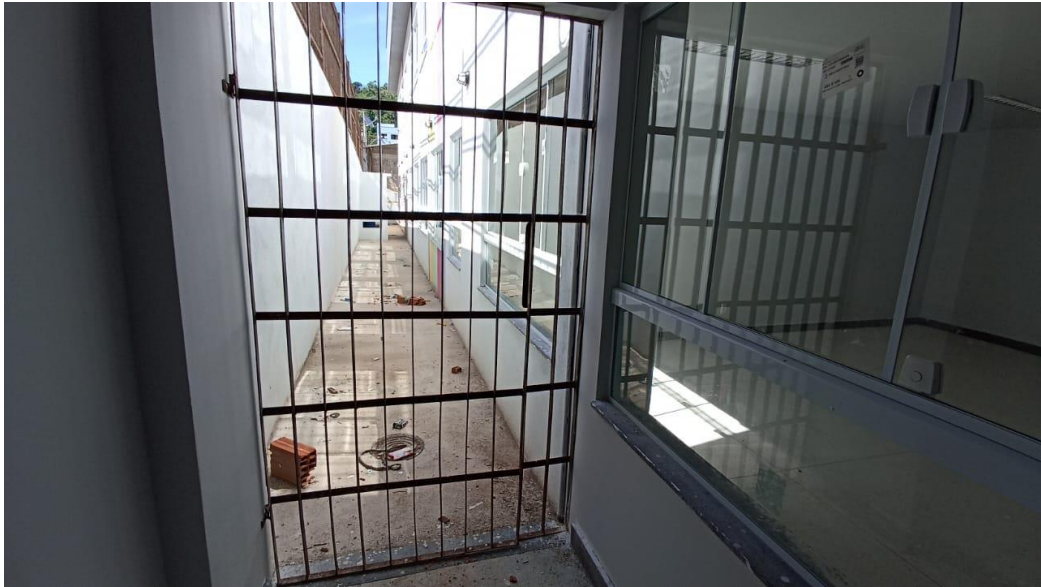
*Figura 41 - Detalhe para portão de ferro de abrir*

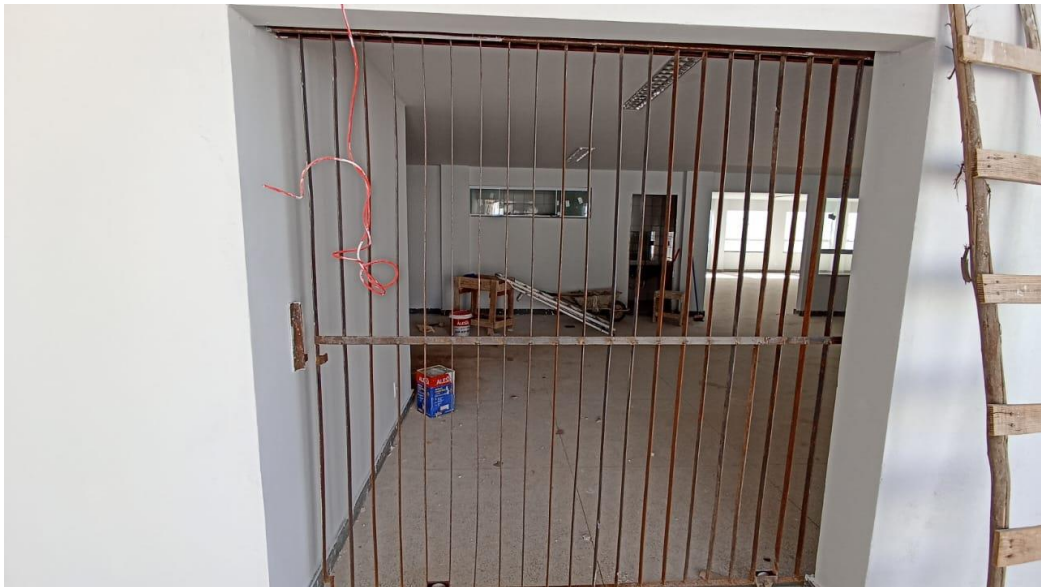
*Figura 42 - Detalhe para portão de ferro de correr*

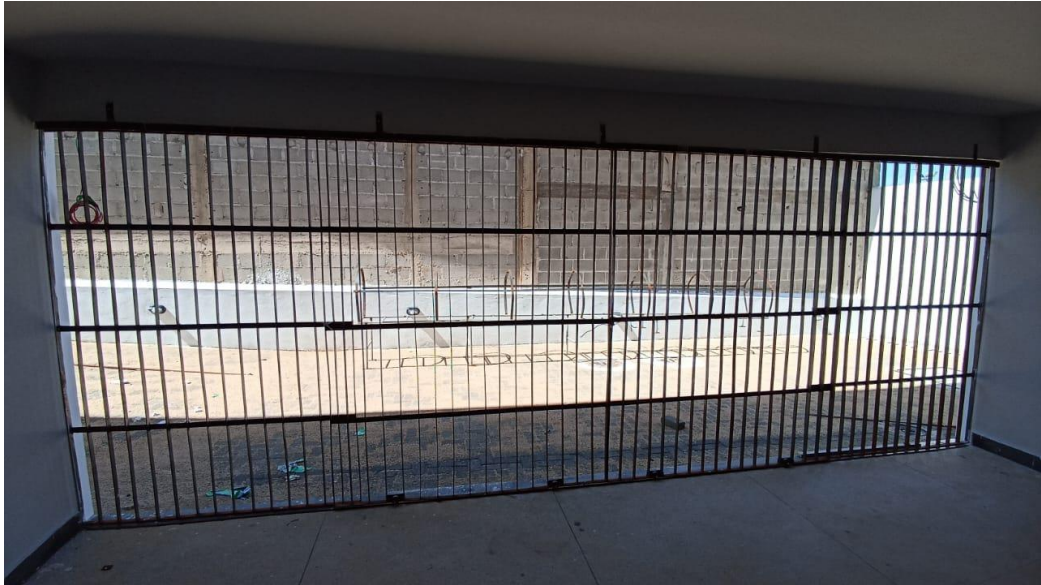
*Figura 43 - Detalhe para portão de ferro de correr*

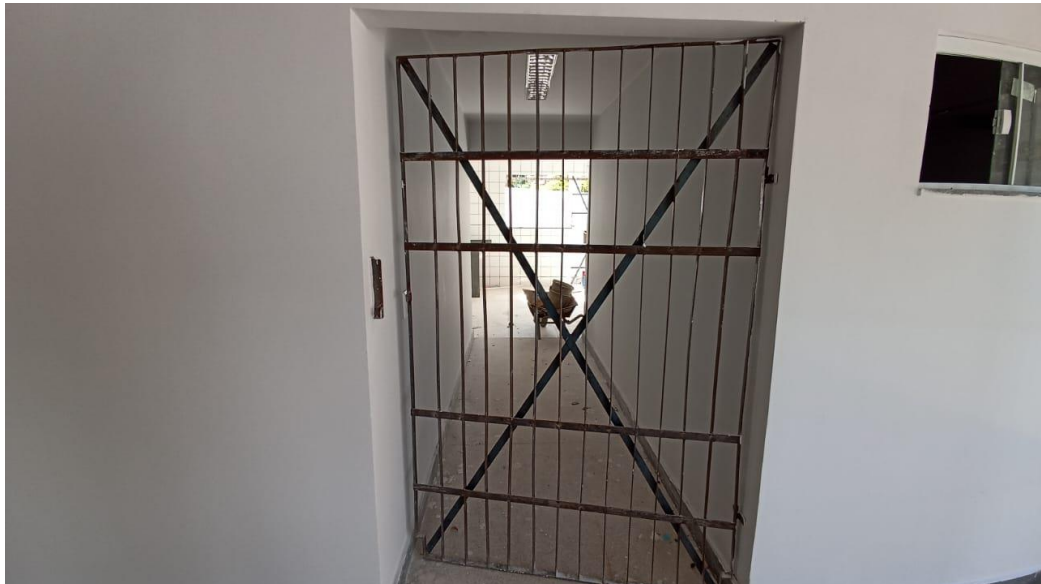
*Figura 44 - Detalhe para portão de ferro de abrir*

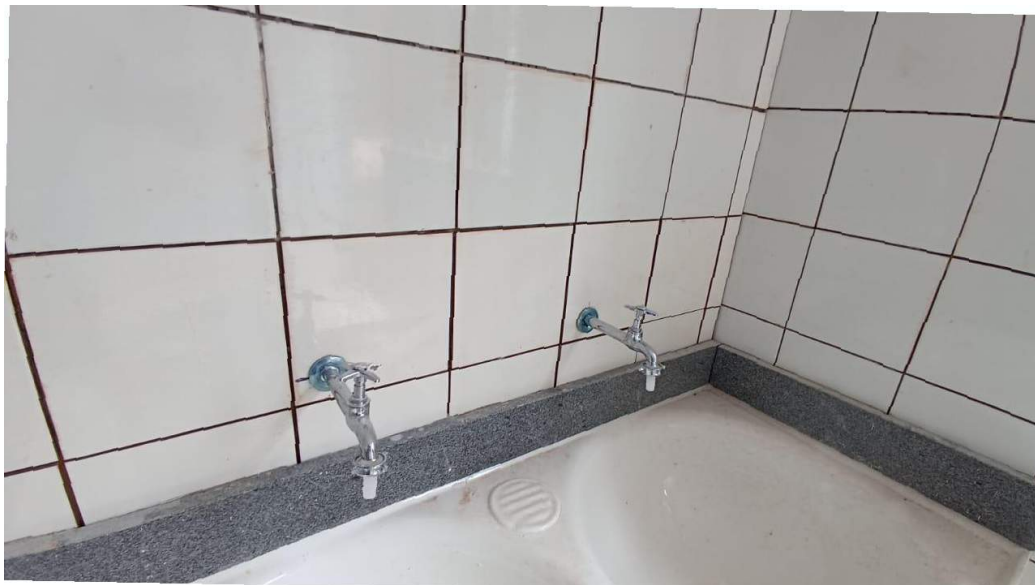
*Figura 45 - Detalhe para torneiras área de serviço*
