RELATÓRIO FOTOGRÁFICO DA 4ª MEDIÇÃO
REFORMA E AMPLIAÇÃO DA ESCOLA ANTONIO GOMES DE SIQUEIRA

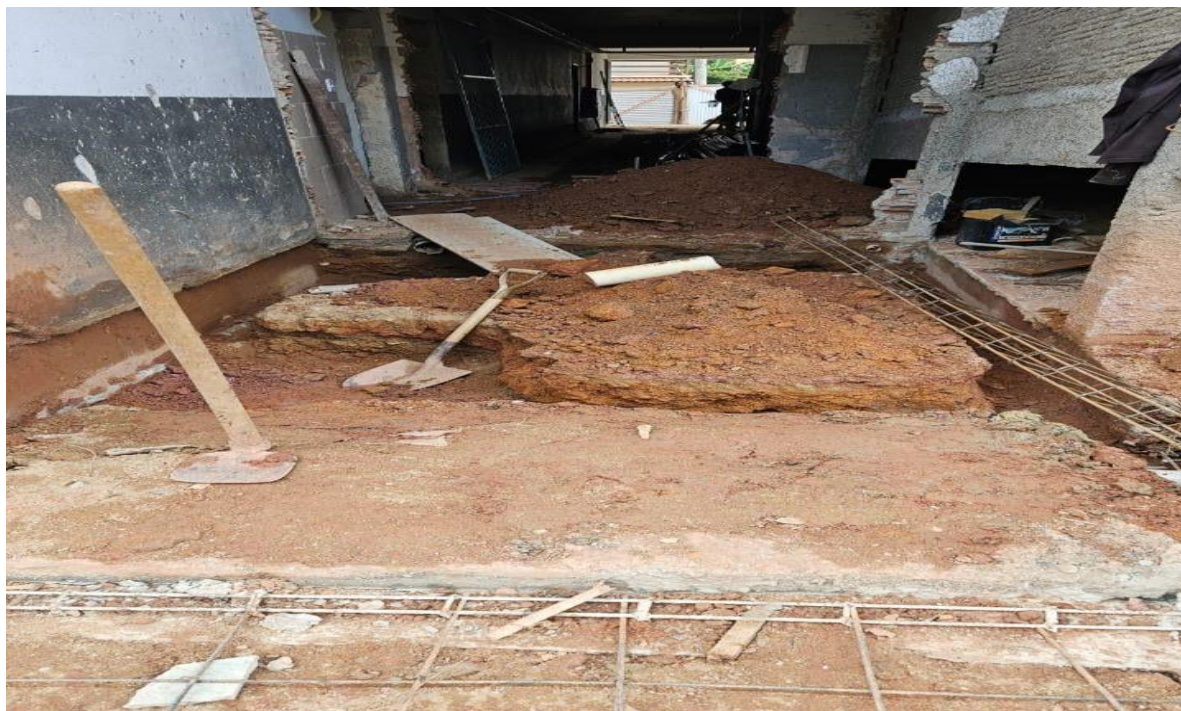
Foto 01: Baldrames

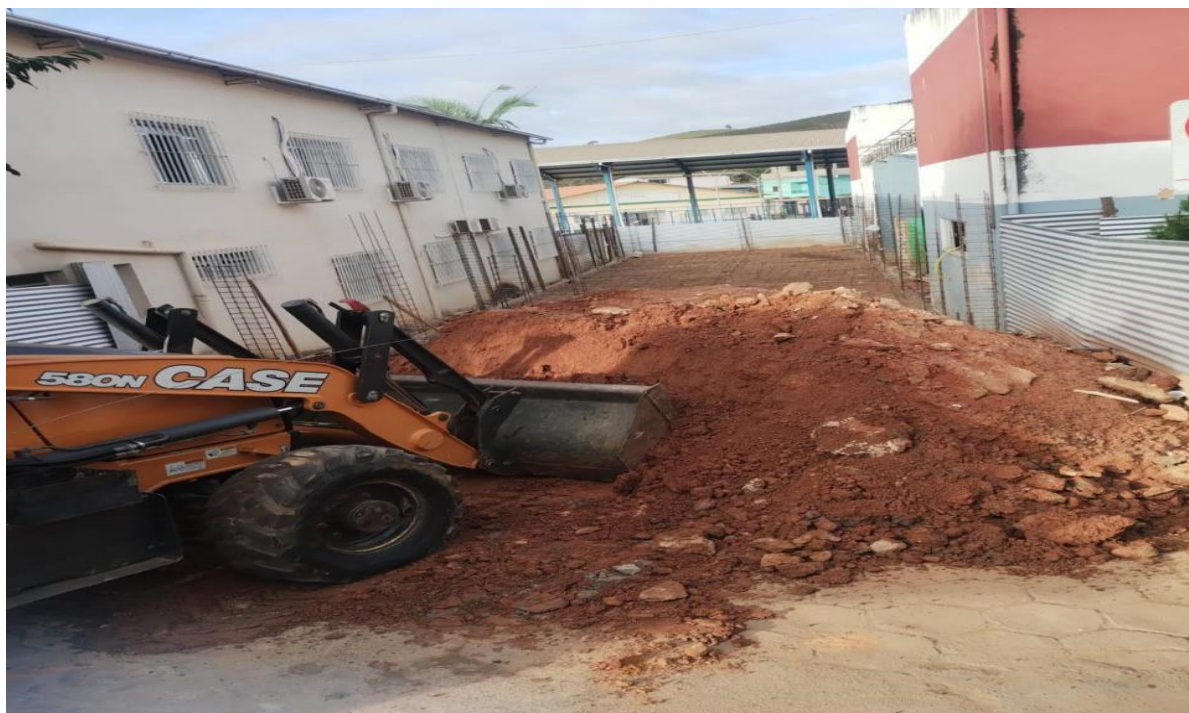
Foto 02: movimento de terra

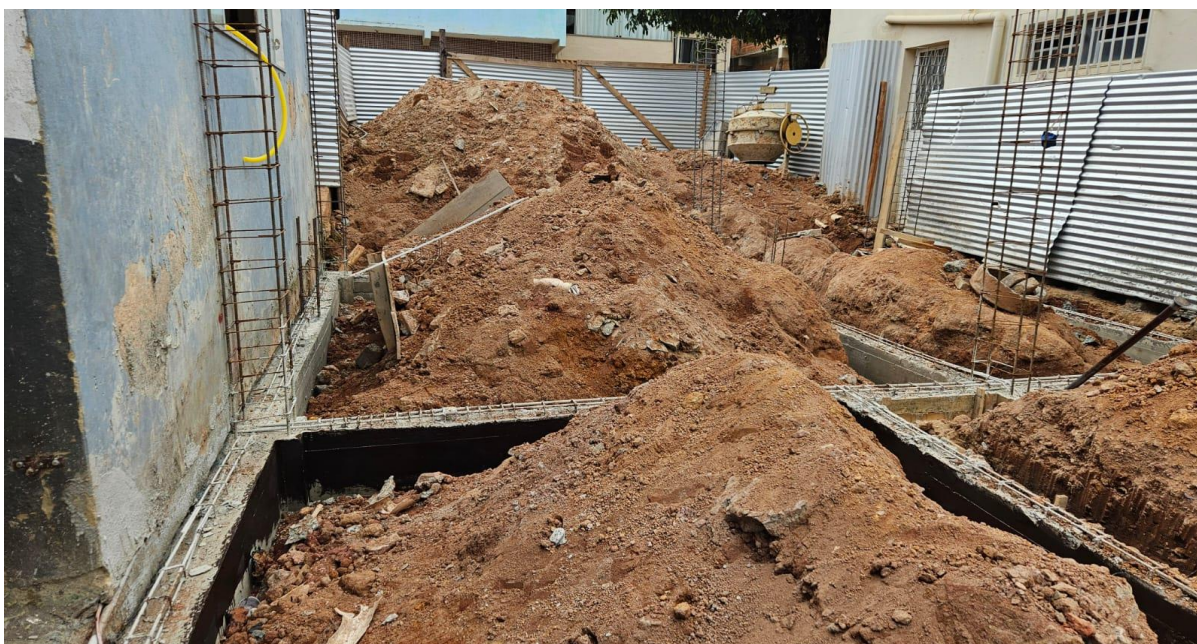
Foto 03: movimento de terra

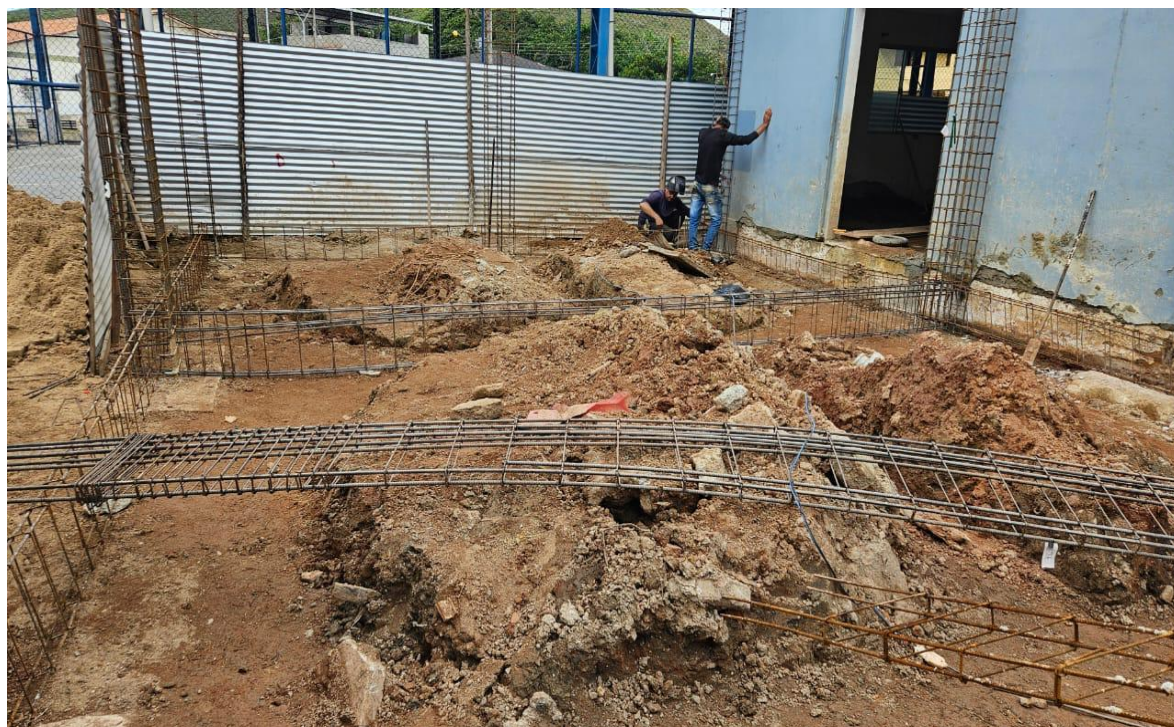
Foto 04: Armação fundação

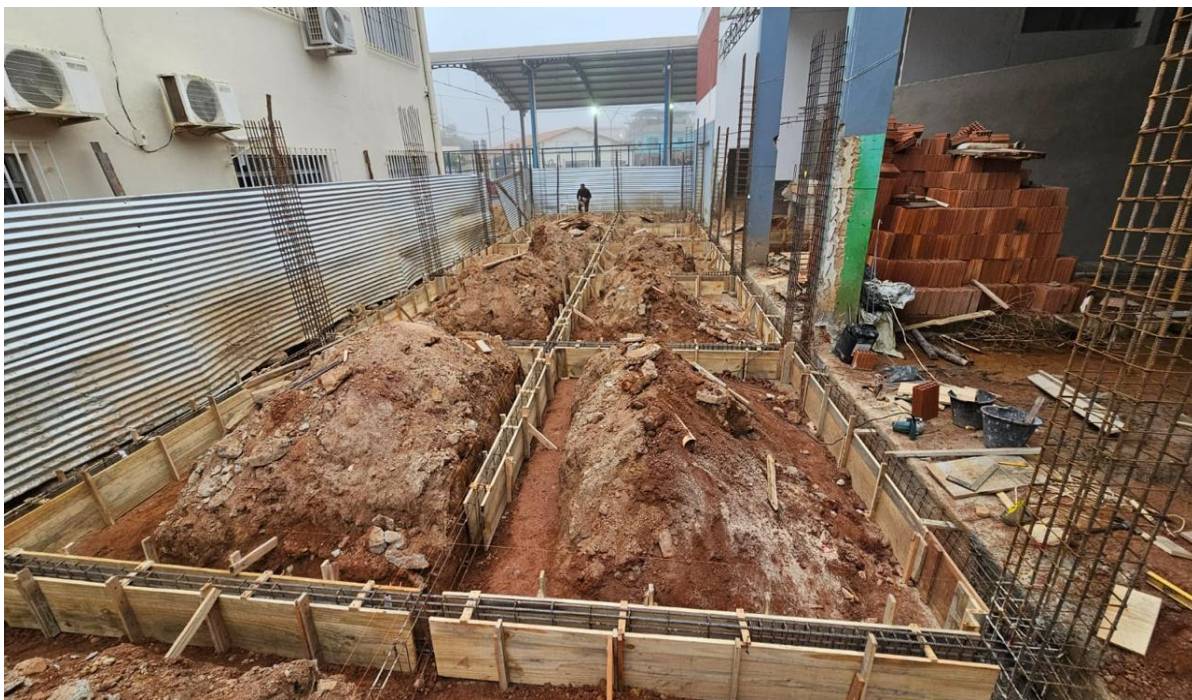
Foto 05: Armação fundação

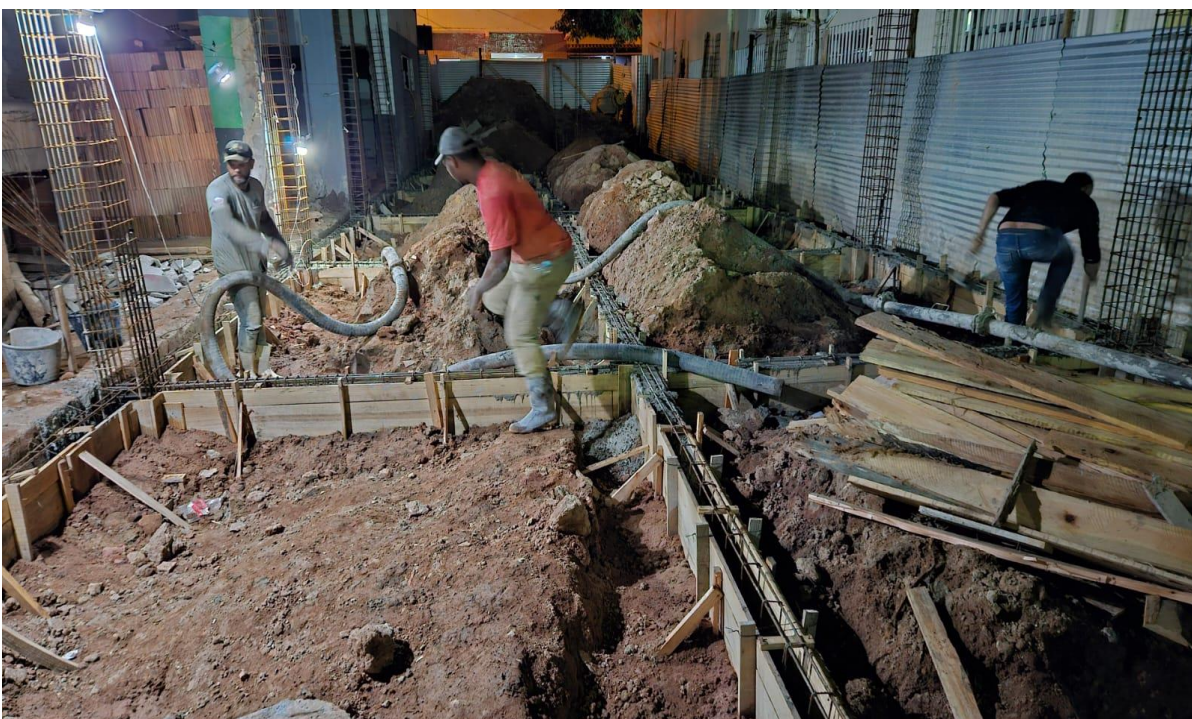
Foto 06: Armação fundação

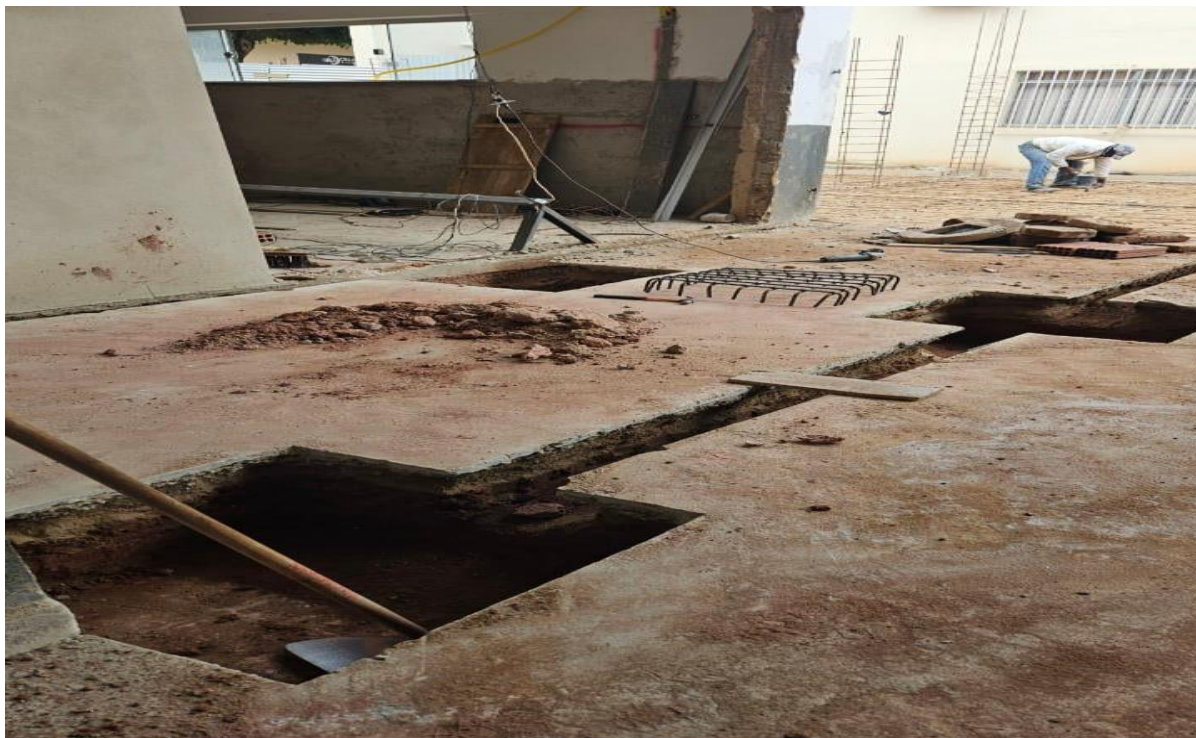
Foto 07: fundação

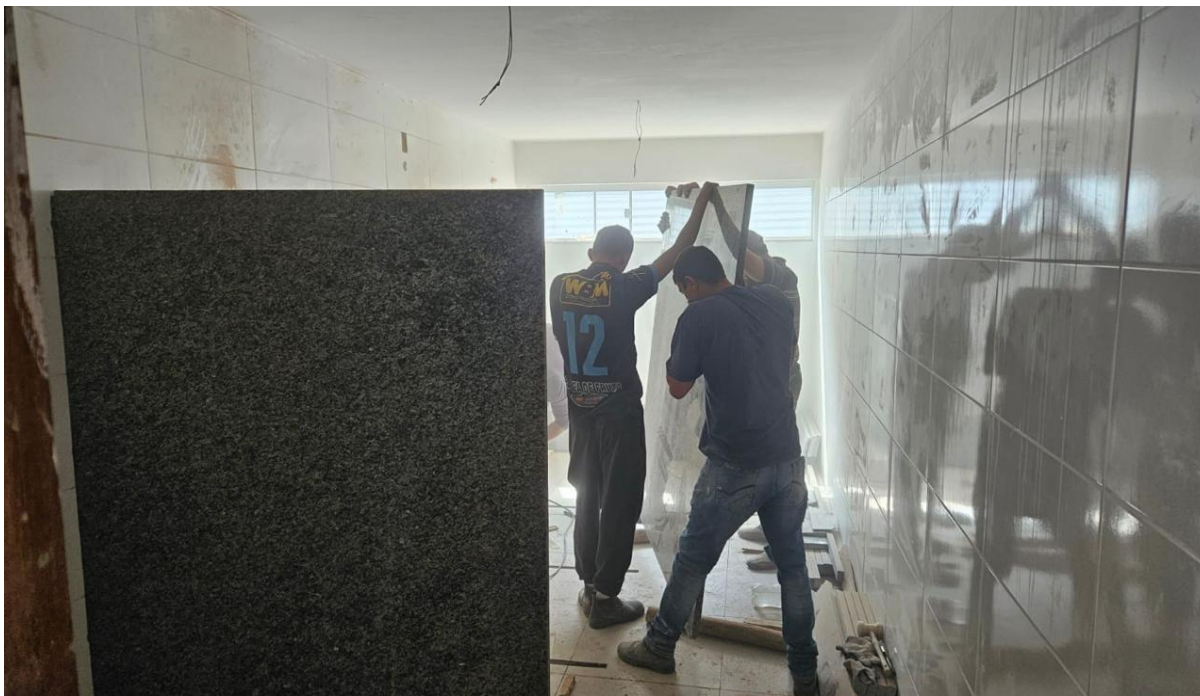
Foto 08: Instalação de Divisórias

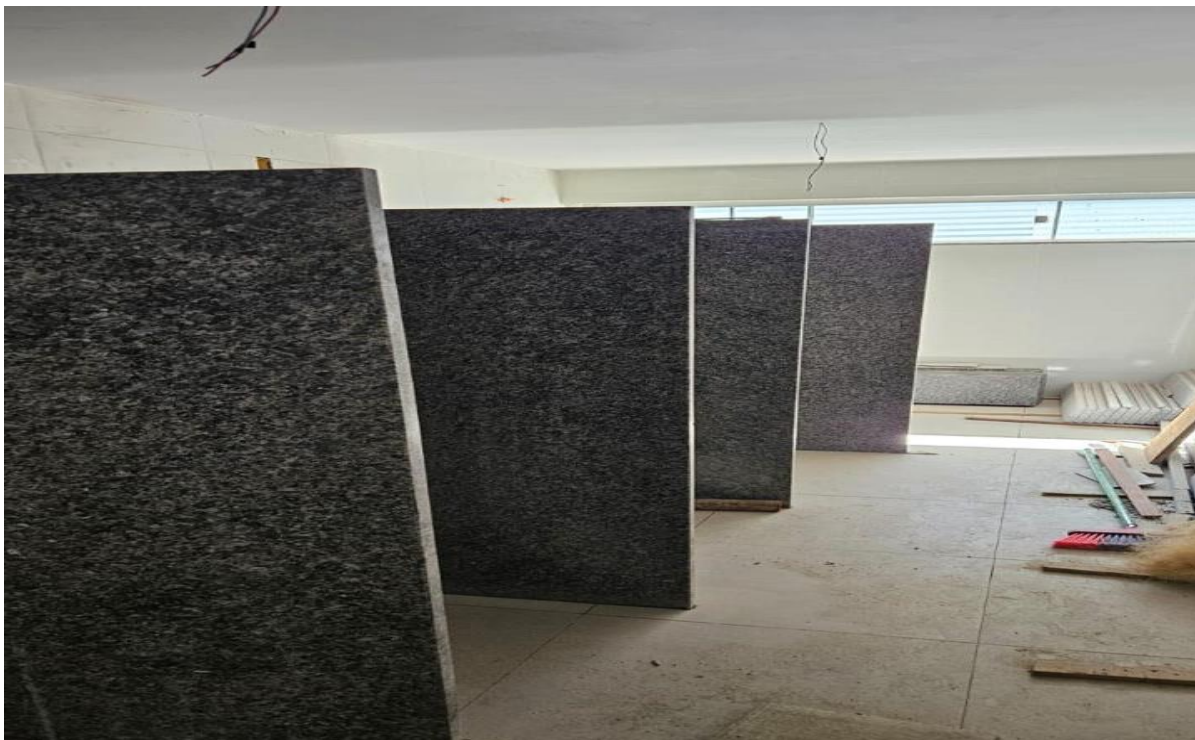
Foto 09: Instalação de Divisórias

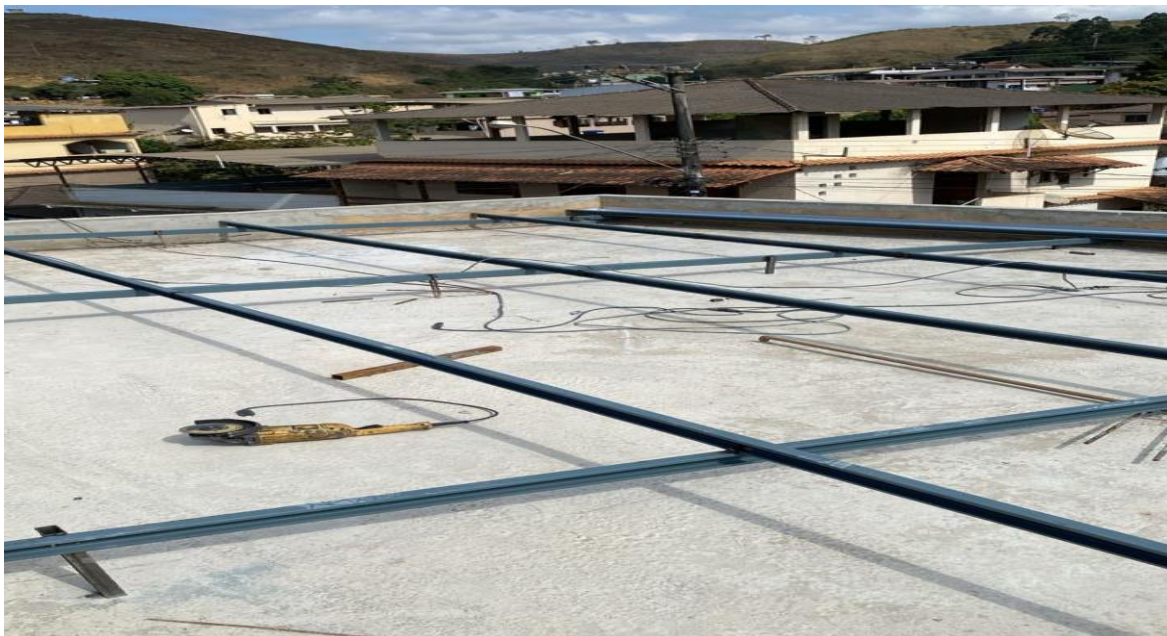
Foto 10: Trama de aço telhado

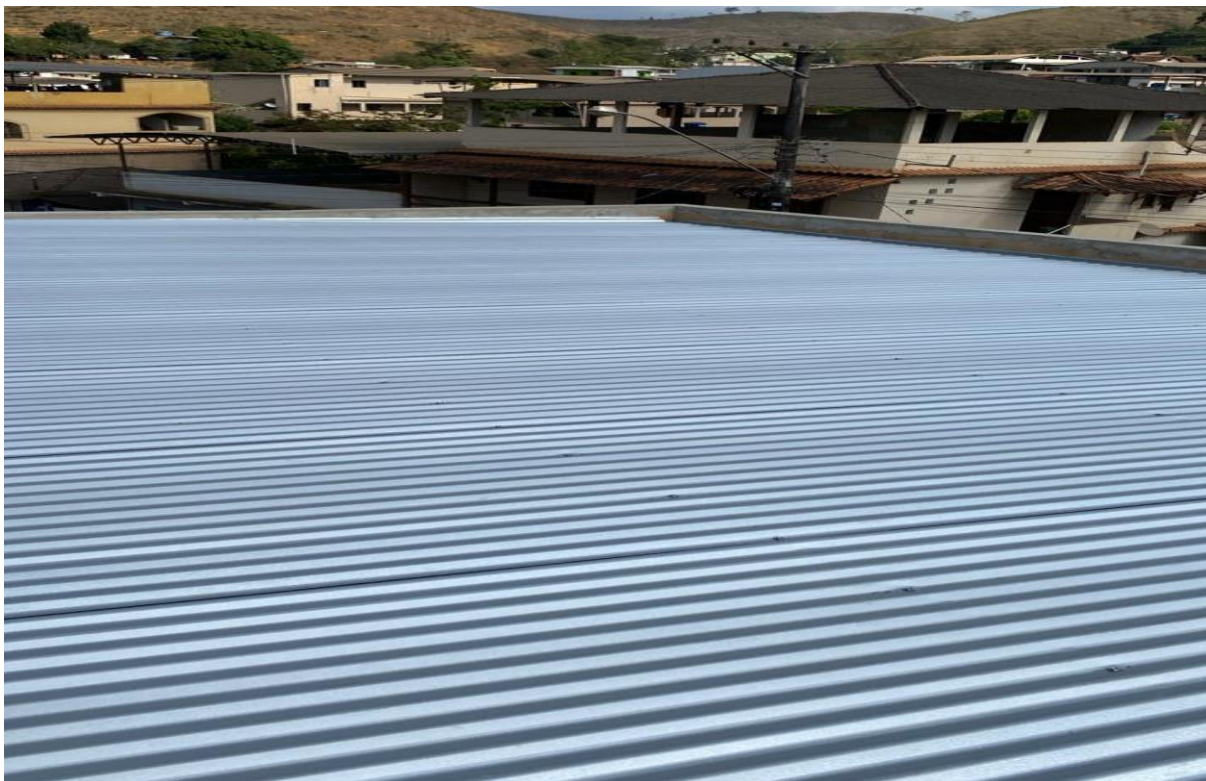
Foto 11: Telhado

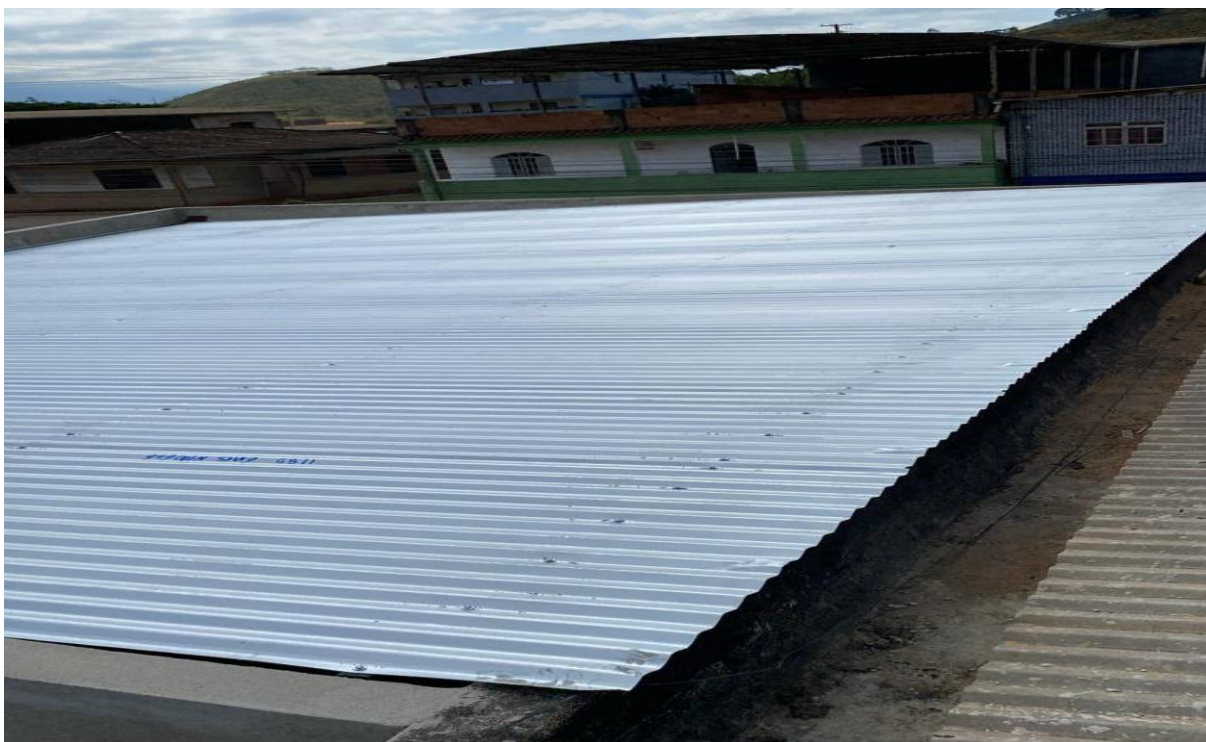
Foto 12: Telhado

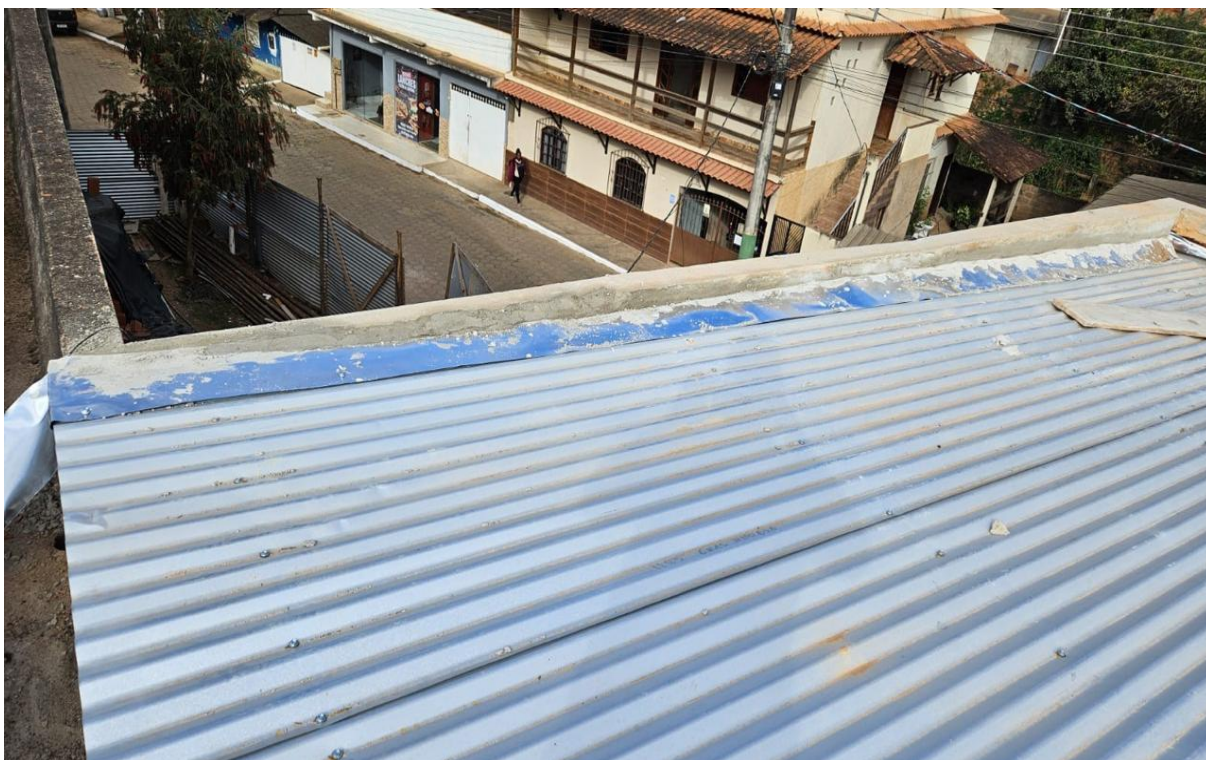
Foto 13: Telhado

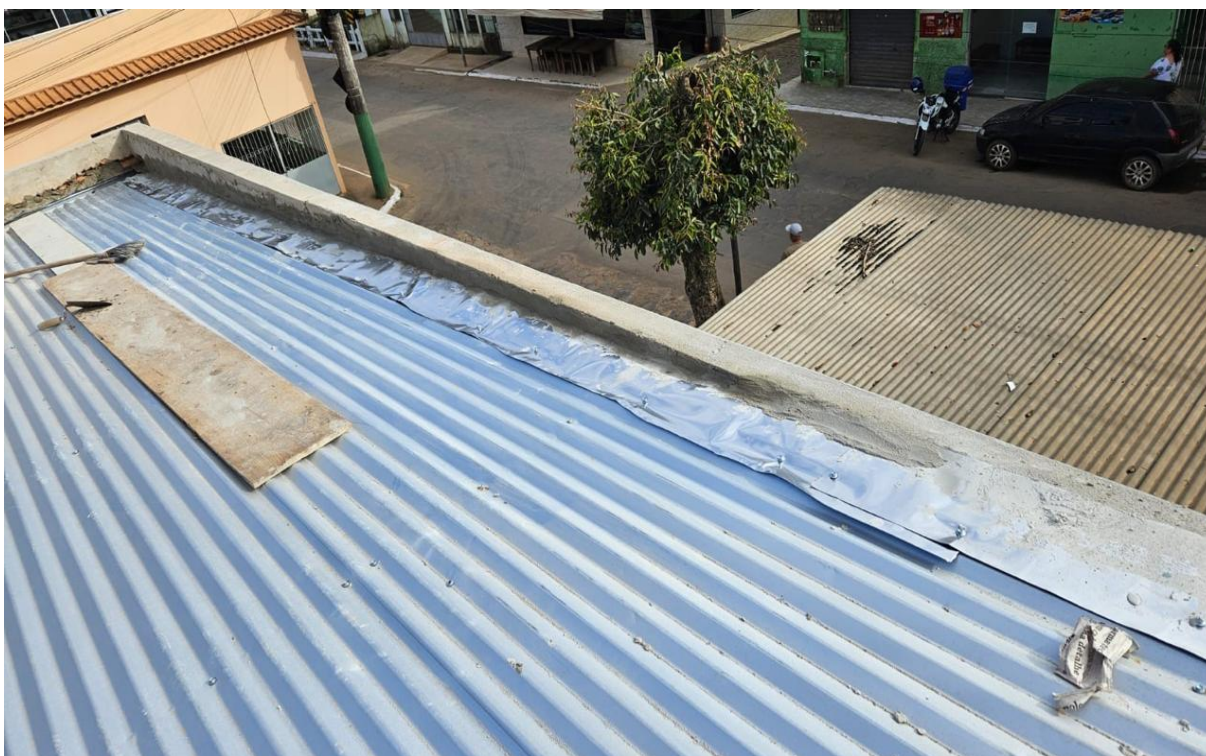
Foto 14: Telhado

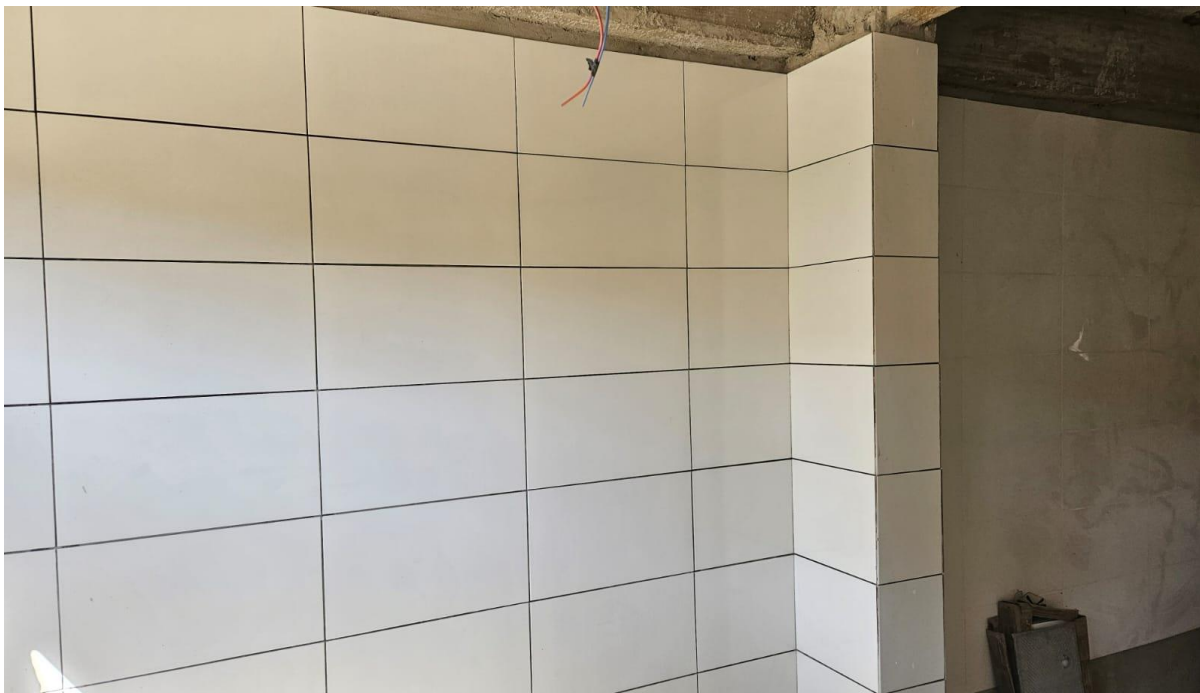
Foto 15: Cerâmica

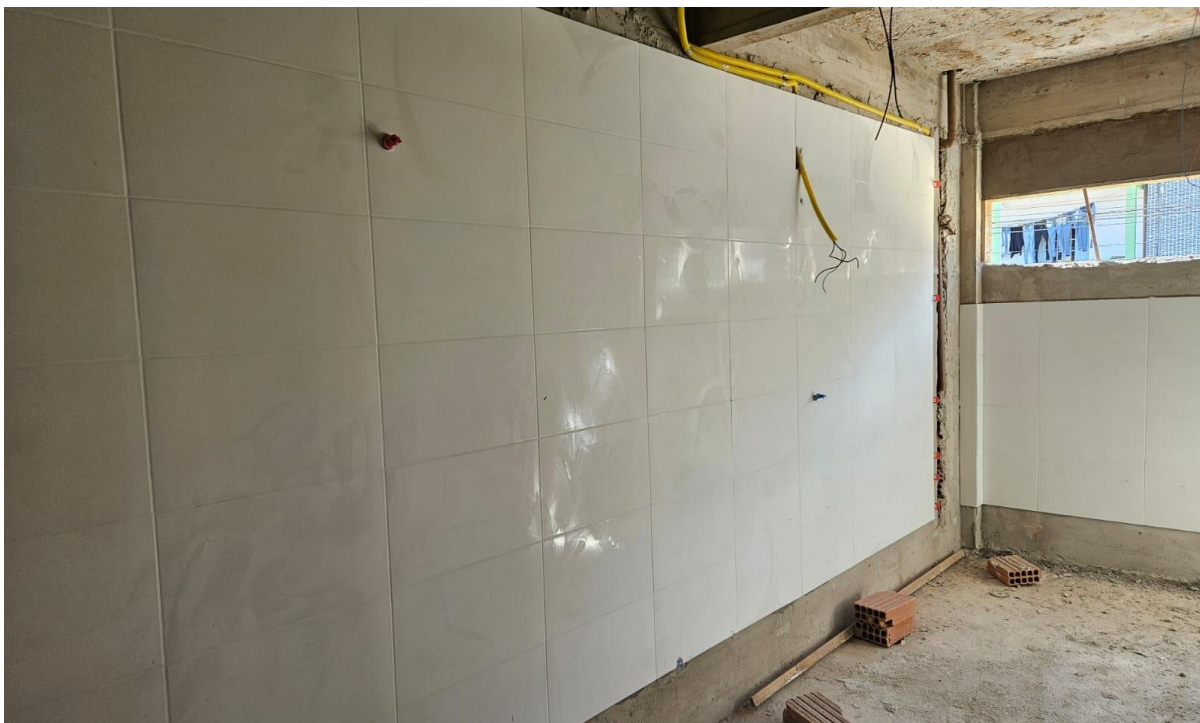
Foto 16: Cerâmica

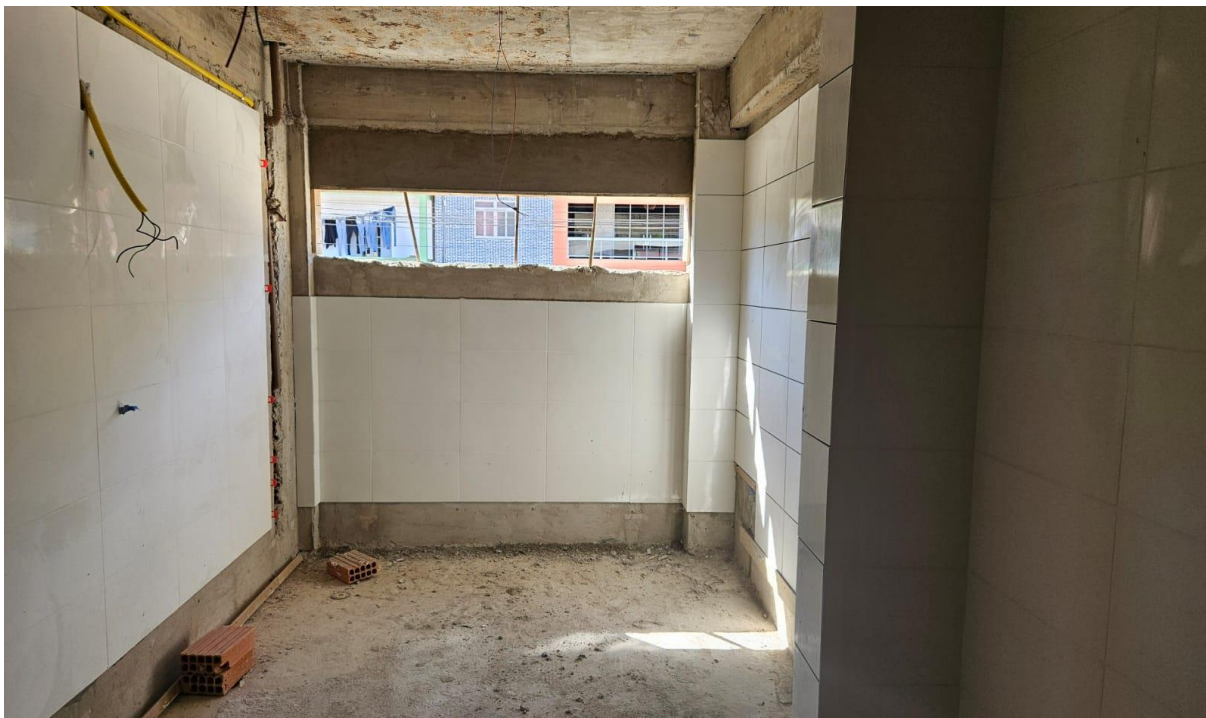
Foto 17: Cerâmica

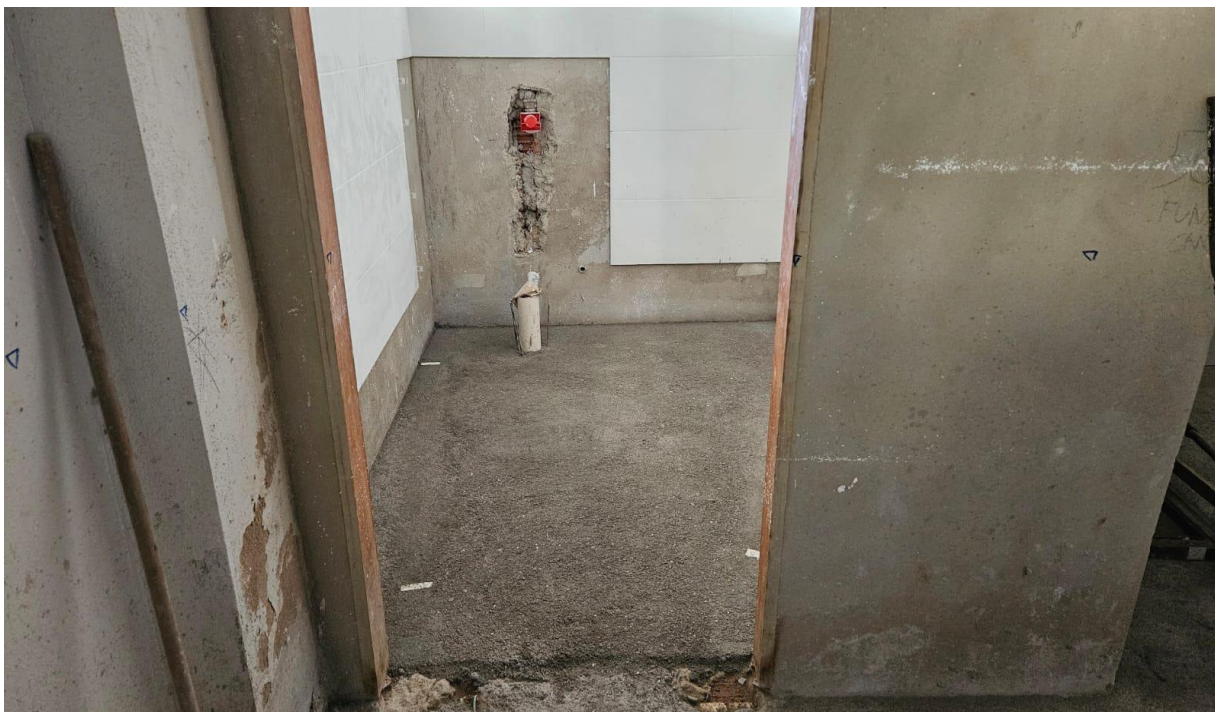
Foto 18: Lastro de Concreto

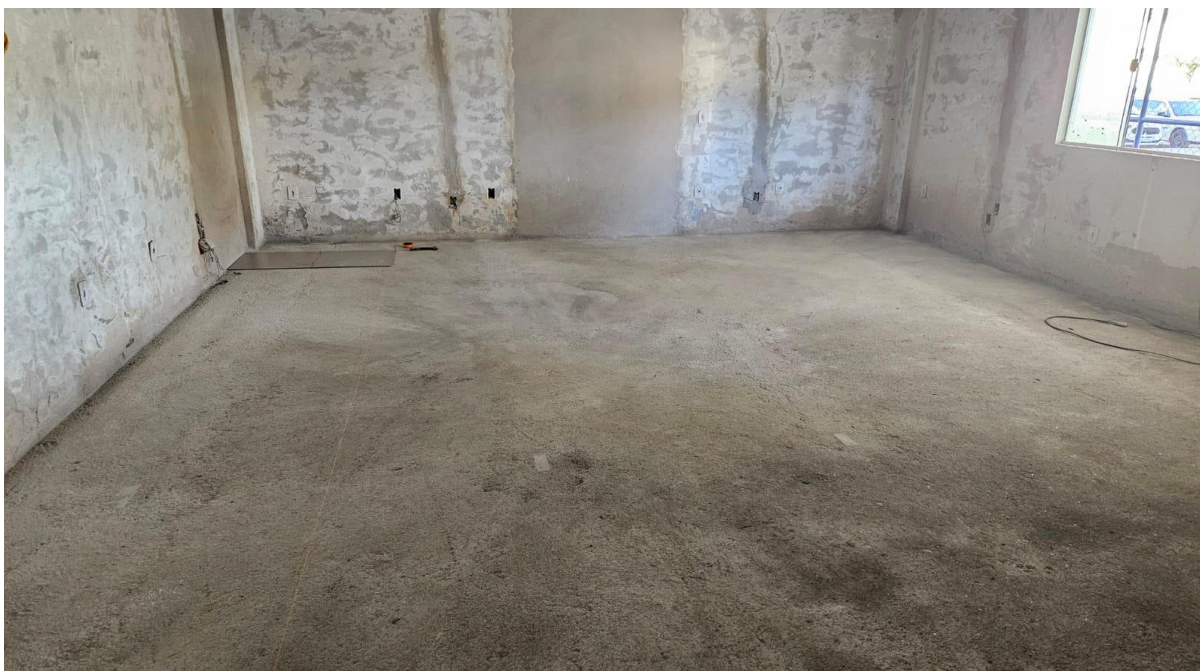
Foto 19: Lastro de Concreto

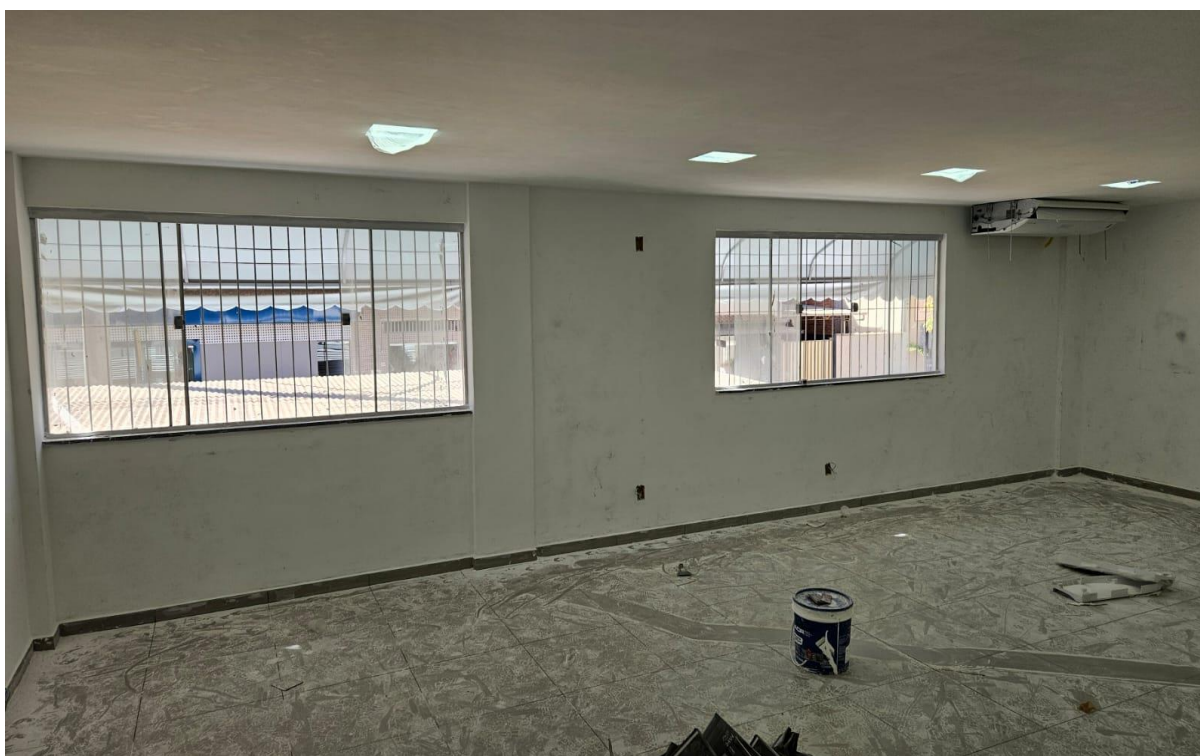
Foto 20: Porcelanato

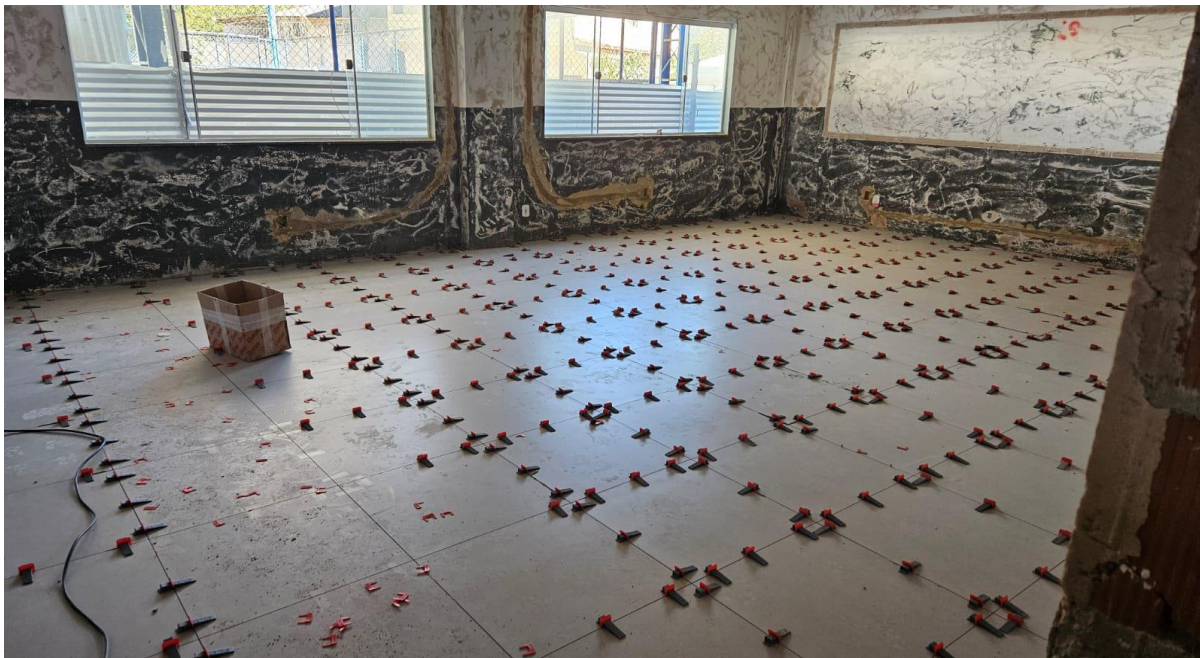
Foto 21: Porcelanato

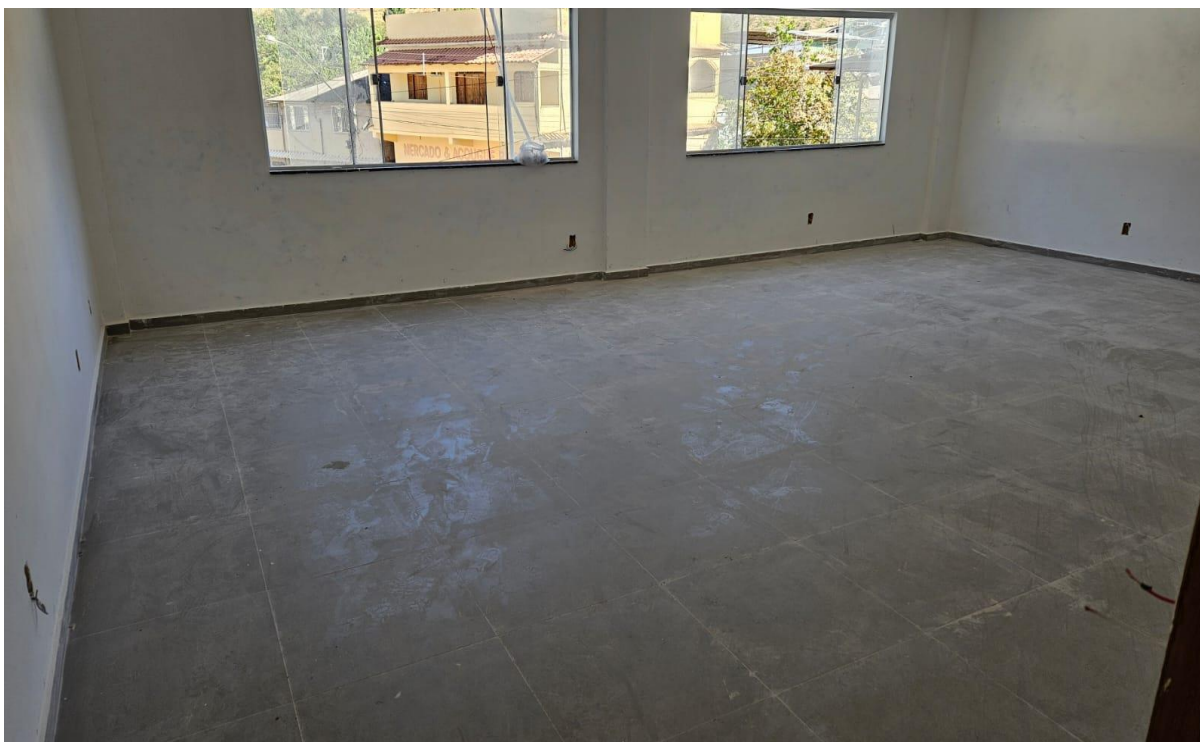
Foto 22: Porcelanato

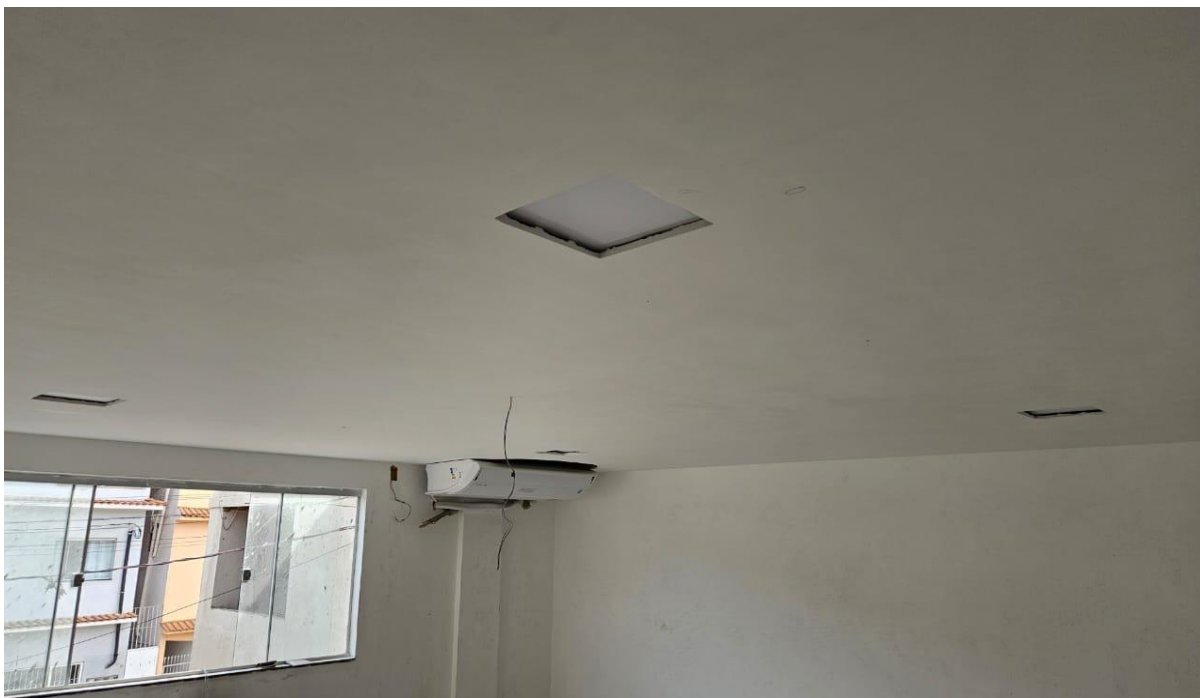
Foto 23: Ponto de Luz/ luminária

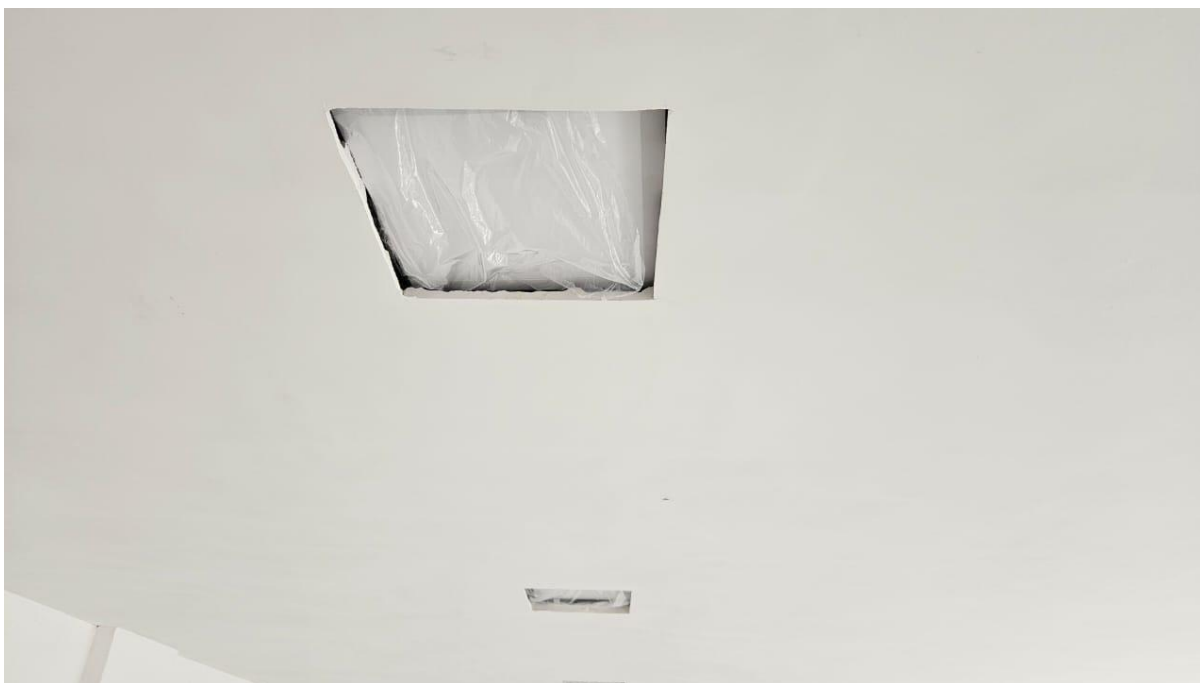
Foto 24: Ponto de Luz/ luminária

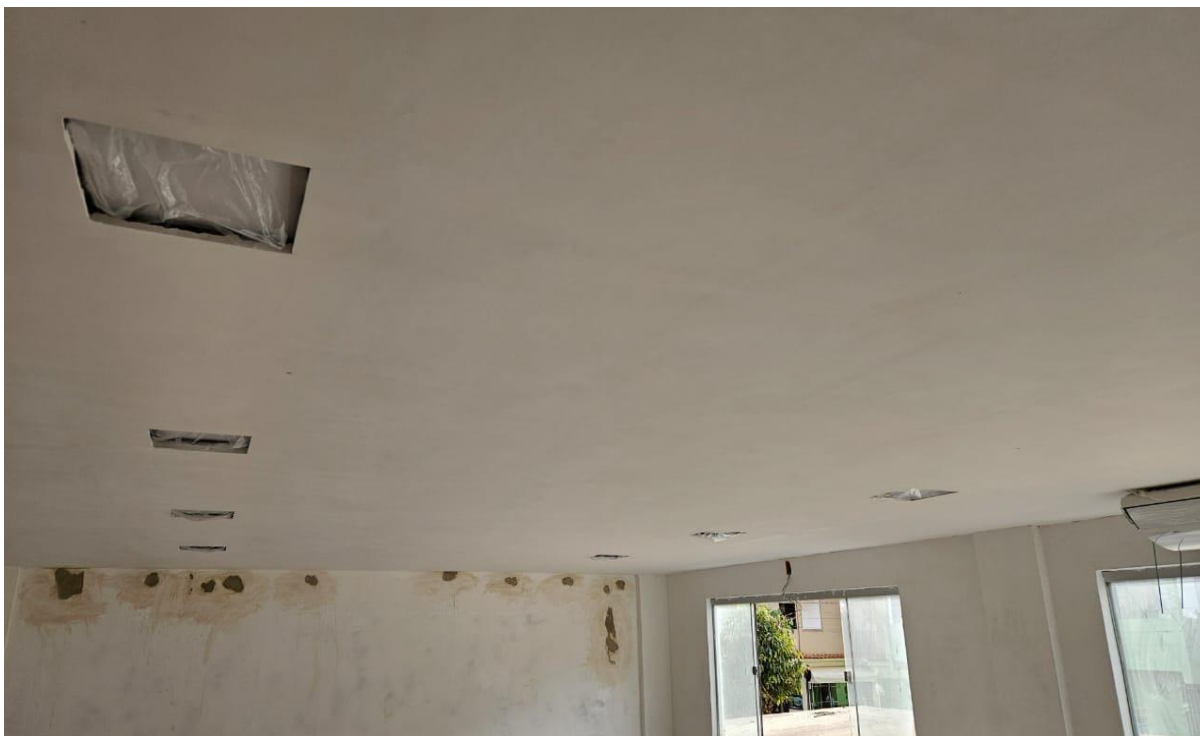
Foto 25: Ponto de Luz/ luminária

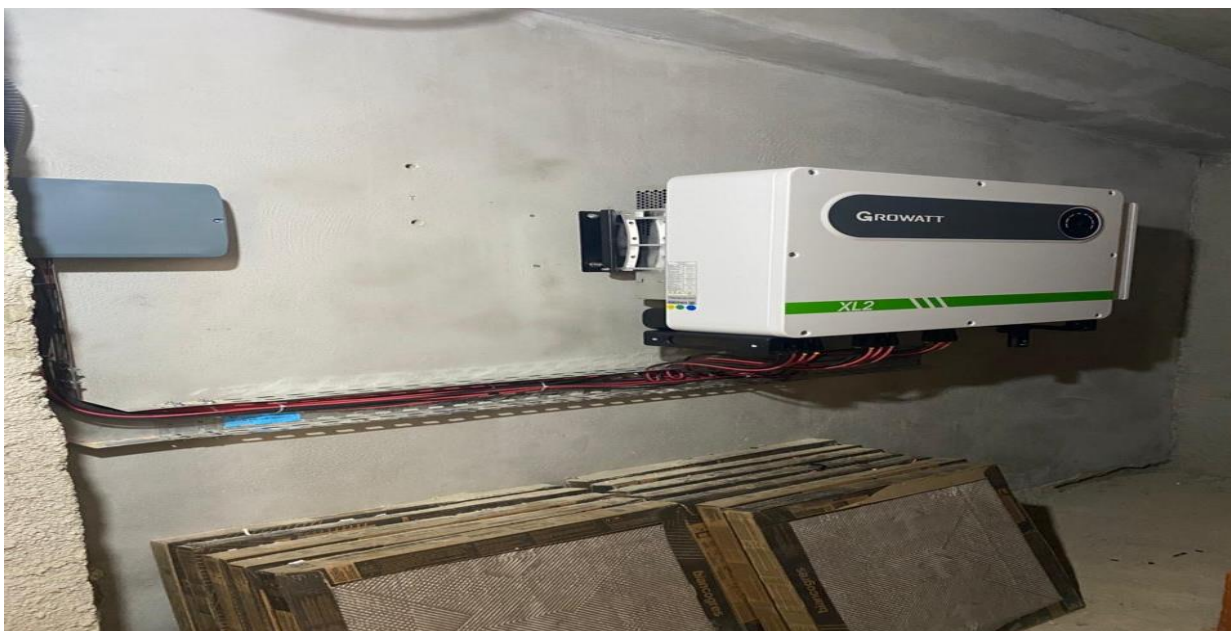
Foto 26: usina fotovoltaica

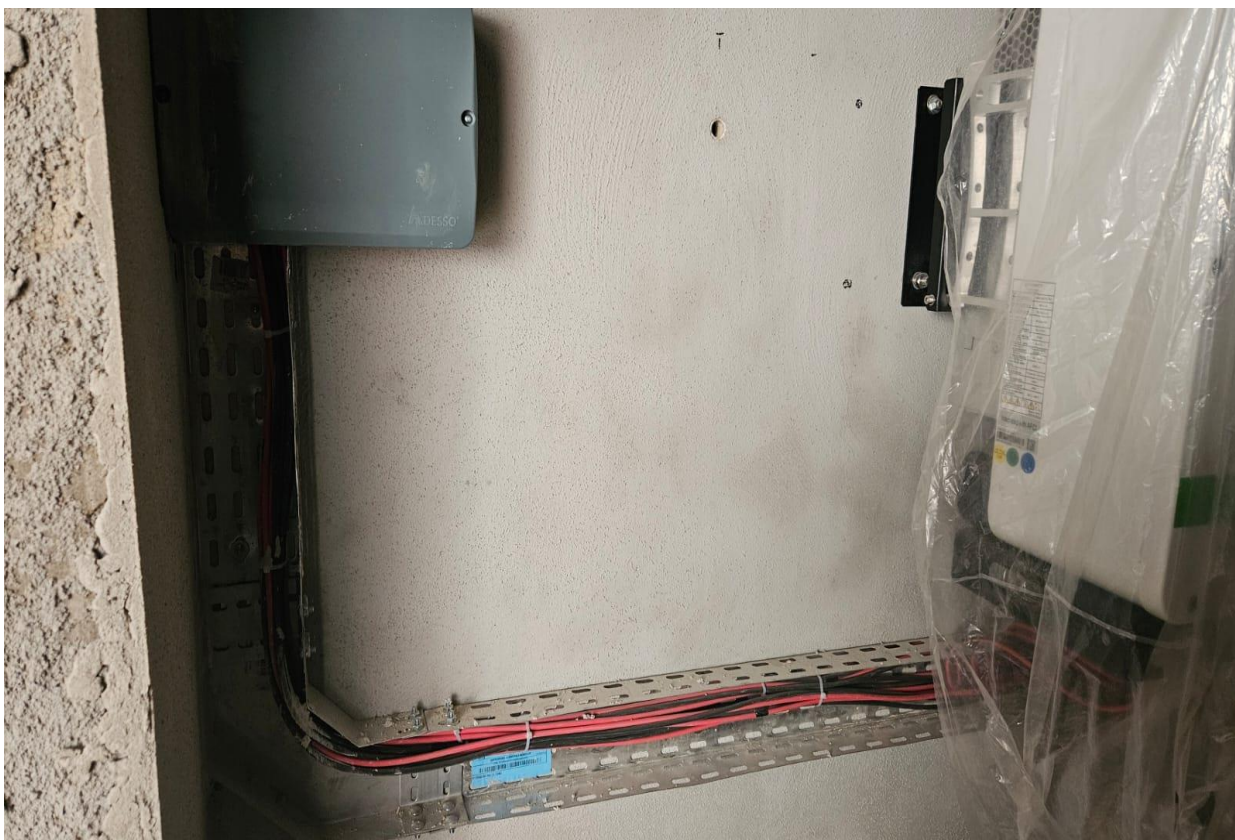
Foto 27: usina fotovoltaica
