RELATÓRIO FOTOGRÁFICO DA 4ª MEDIÇÃO
REFORMA E AMPLIAÇÃO DA ESCOLA ANTONIO GOMES DE SIQUEIRA

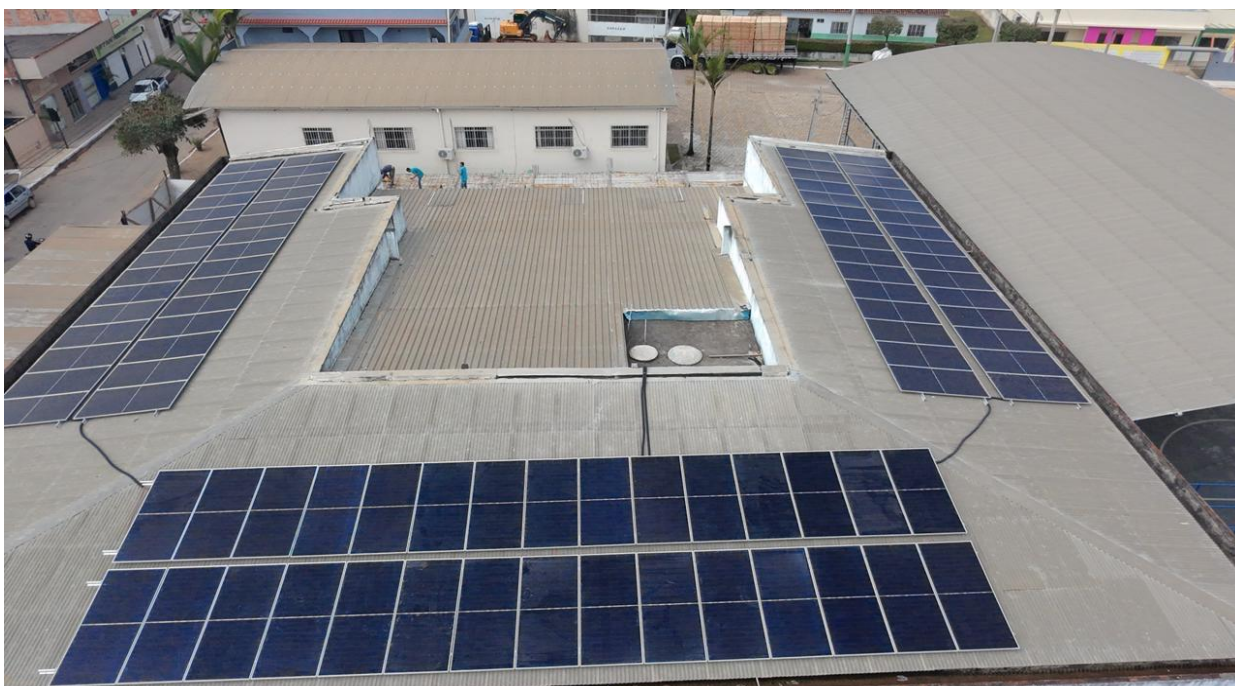
Foto 28: usina fotovoltaica

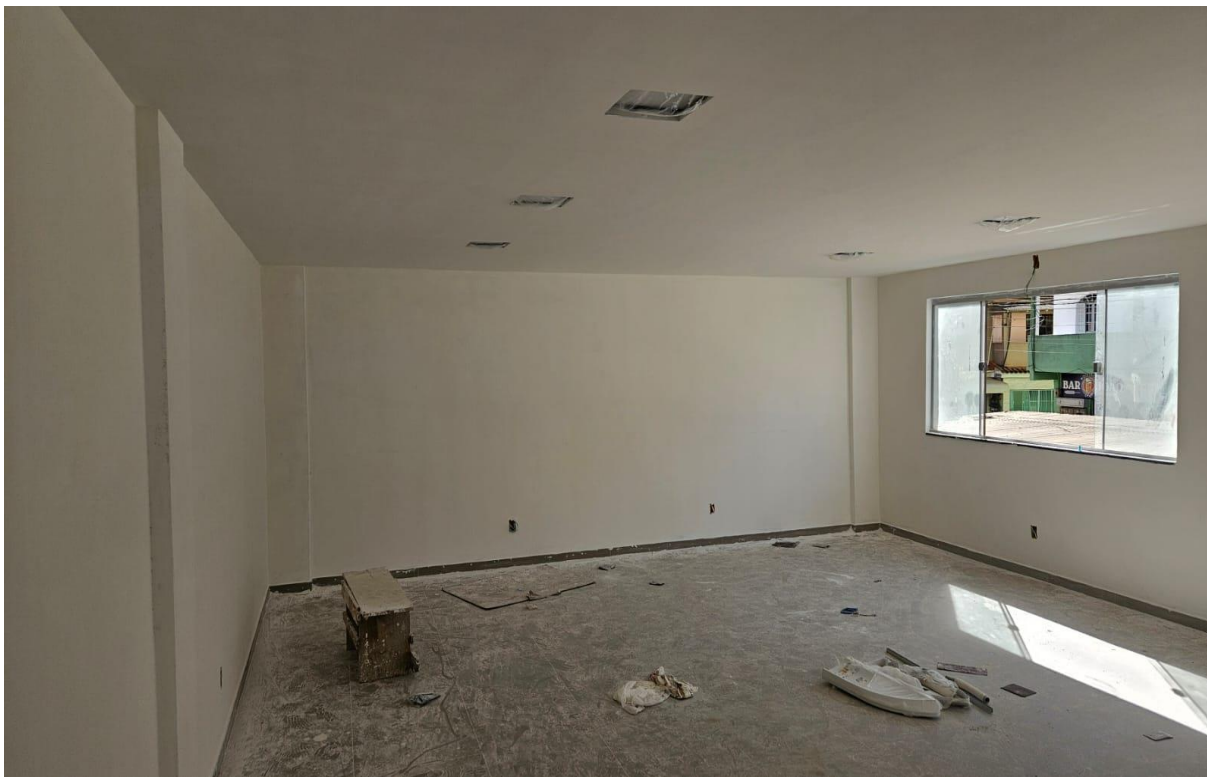
Foto 29: Emassamento de teto

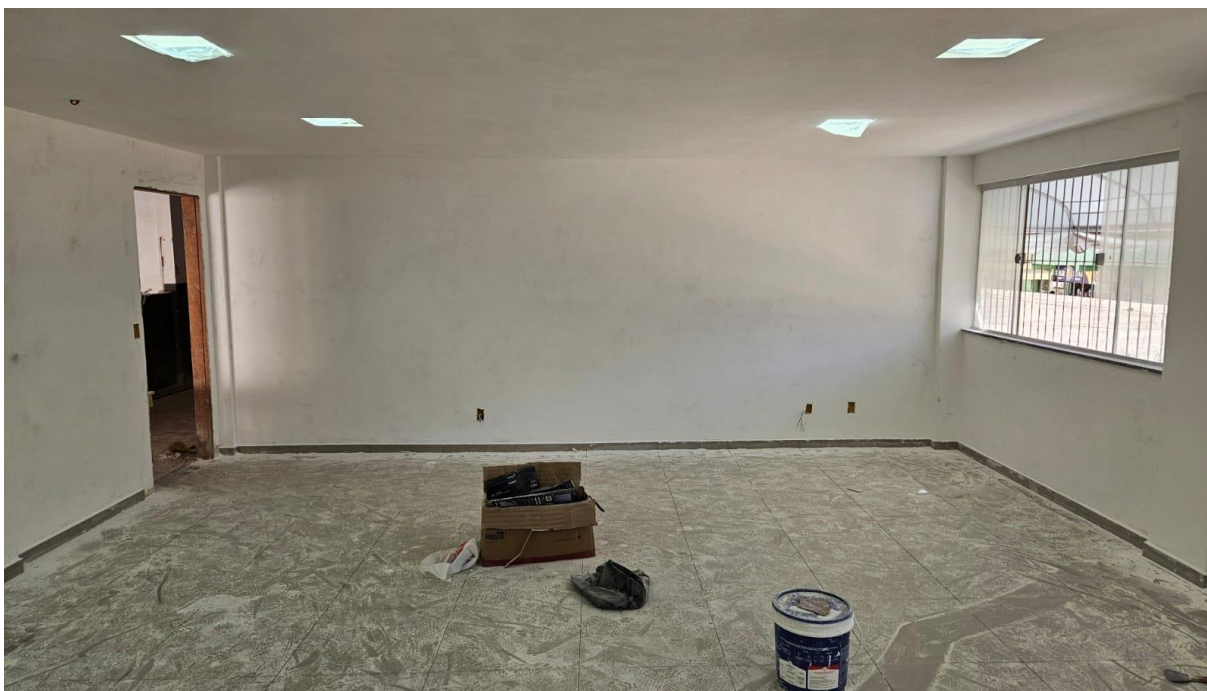
Foto 30: Emassamento de teto

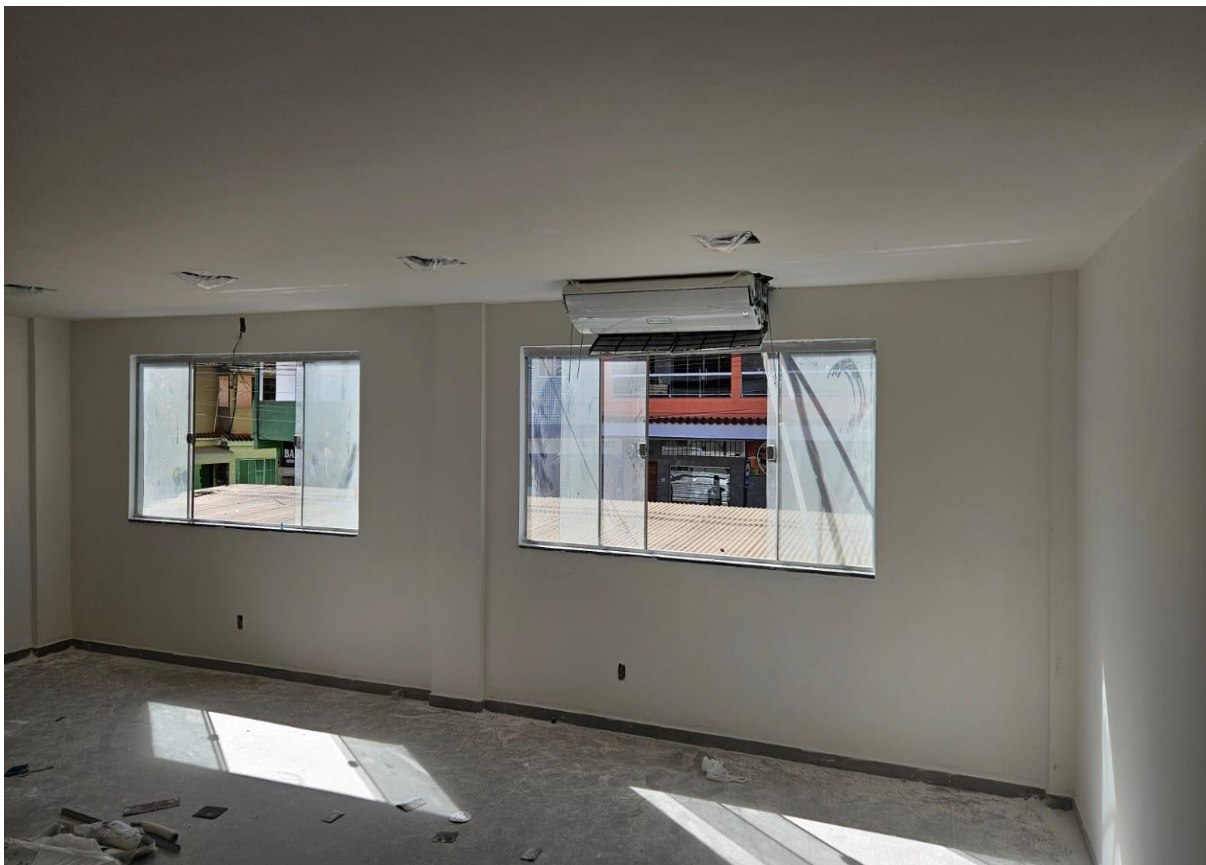
Foto 31: Emassamento de teto
