RELATÓRIO FOTOGRÁFICO DA 5ª MEDIÇÃO
REFORMA E AMPLIAÇÃO DA ESCOLA ANTONIO GOMES DE SIQUEIRA

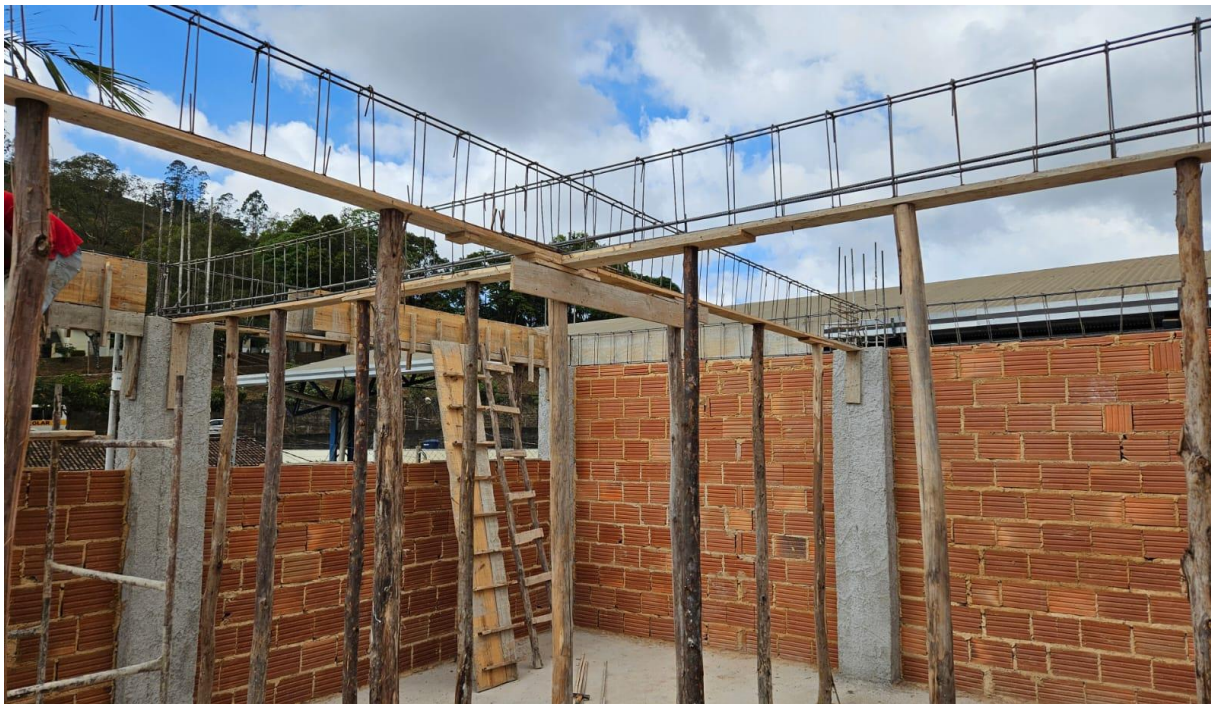
Foto 01: Estrutura/vigamento

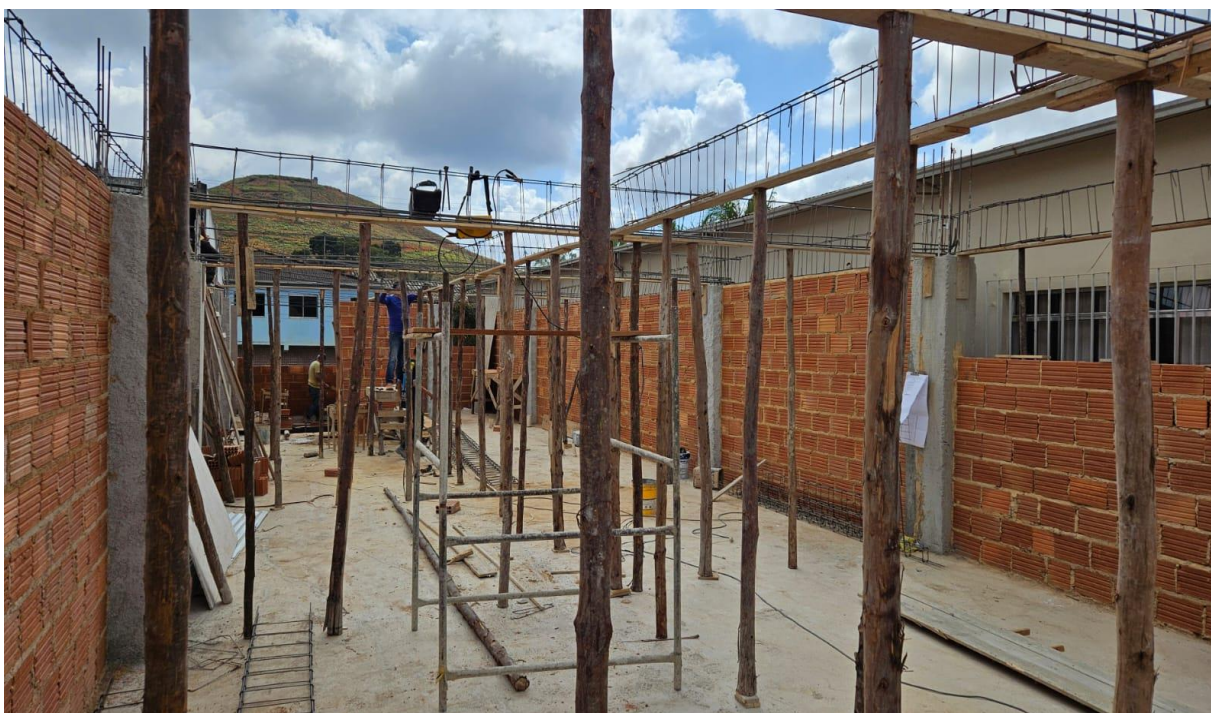
Foto 02: Estrutura/vigamento

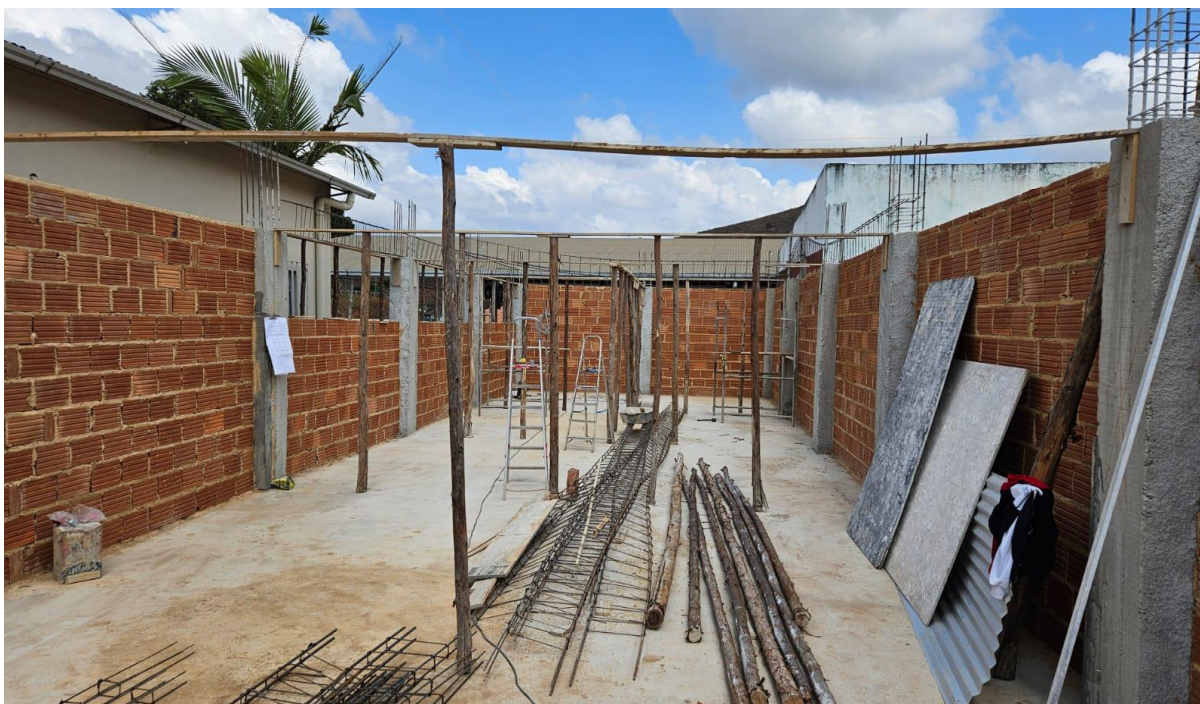
Foto 03: Estrutura/vigamento

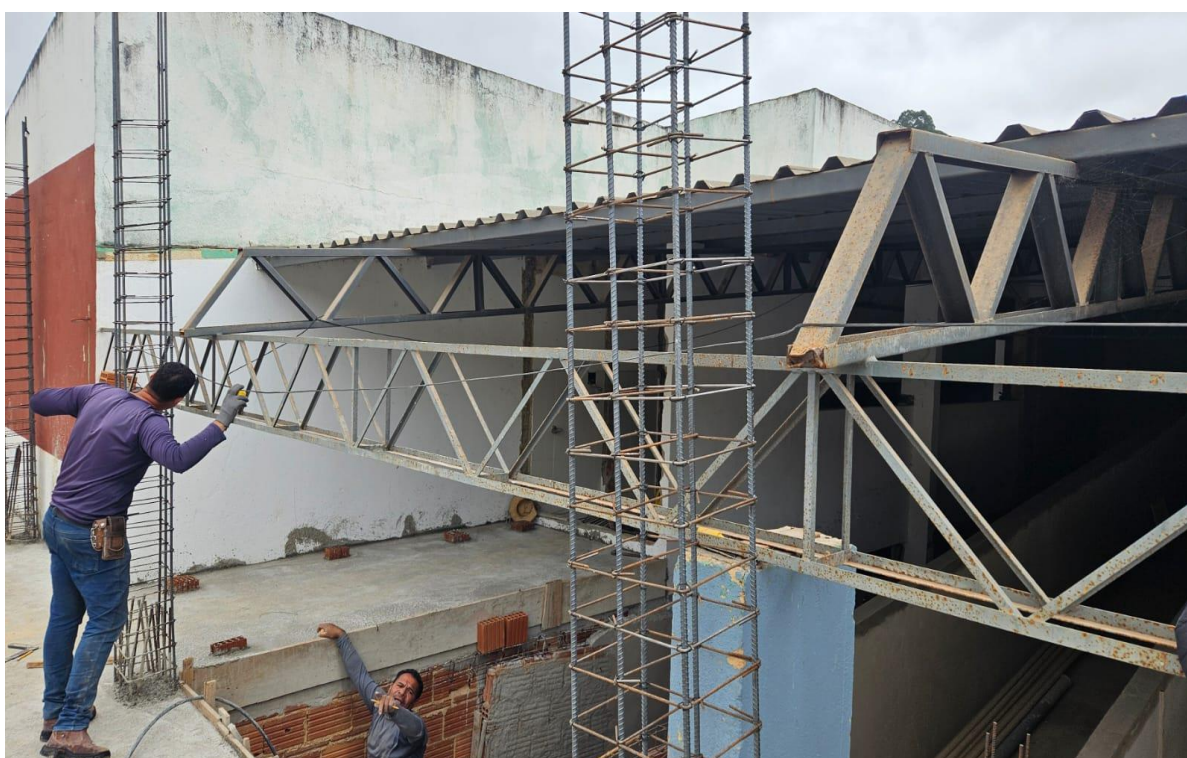
Foto 04: Estrutura/Pilares

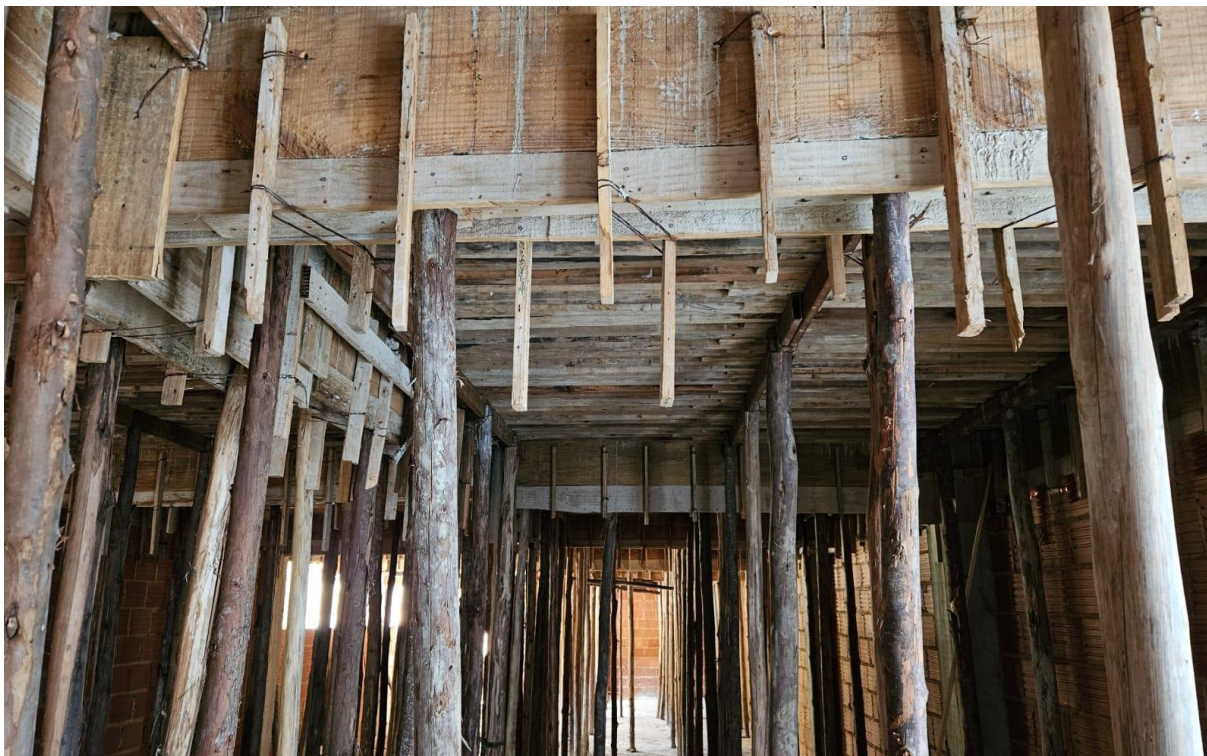
Foto 05: formas de laje

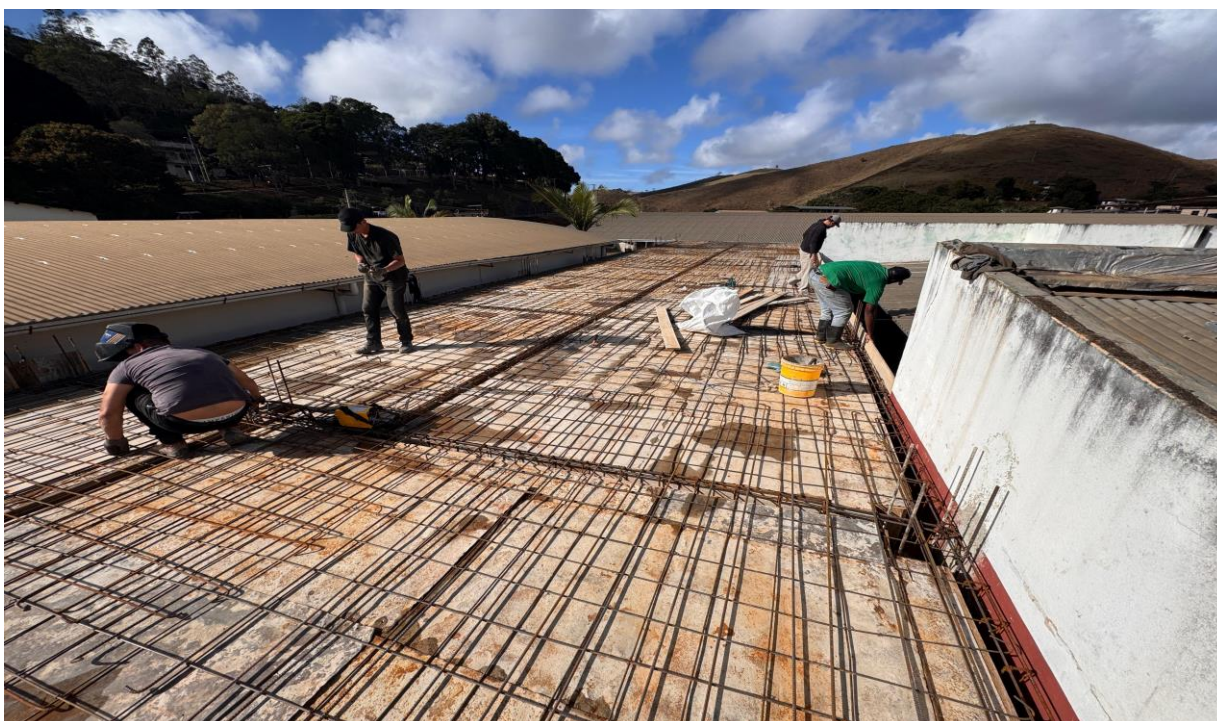
Foto 06: armação da laje

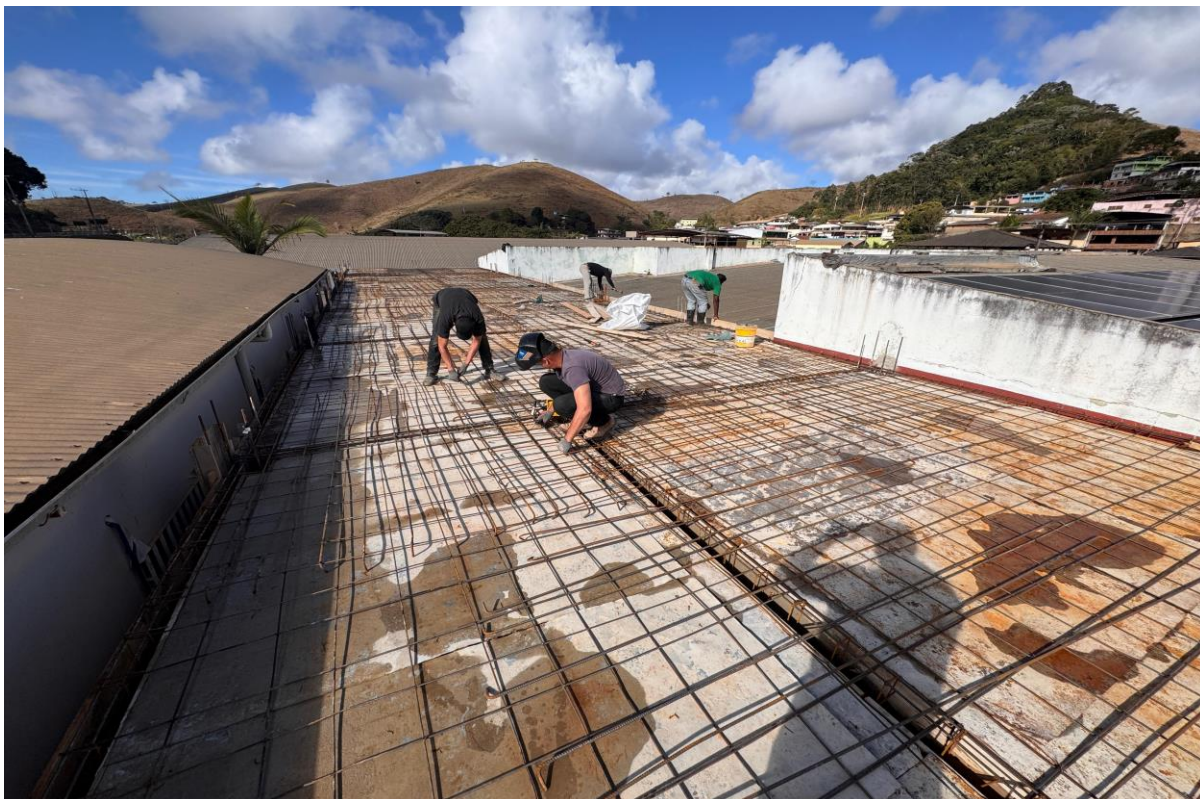
Foto 07: armação da laje

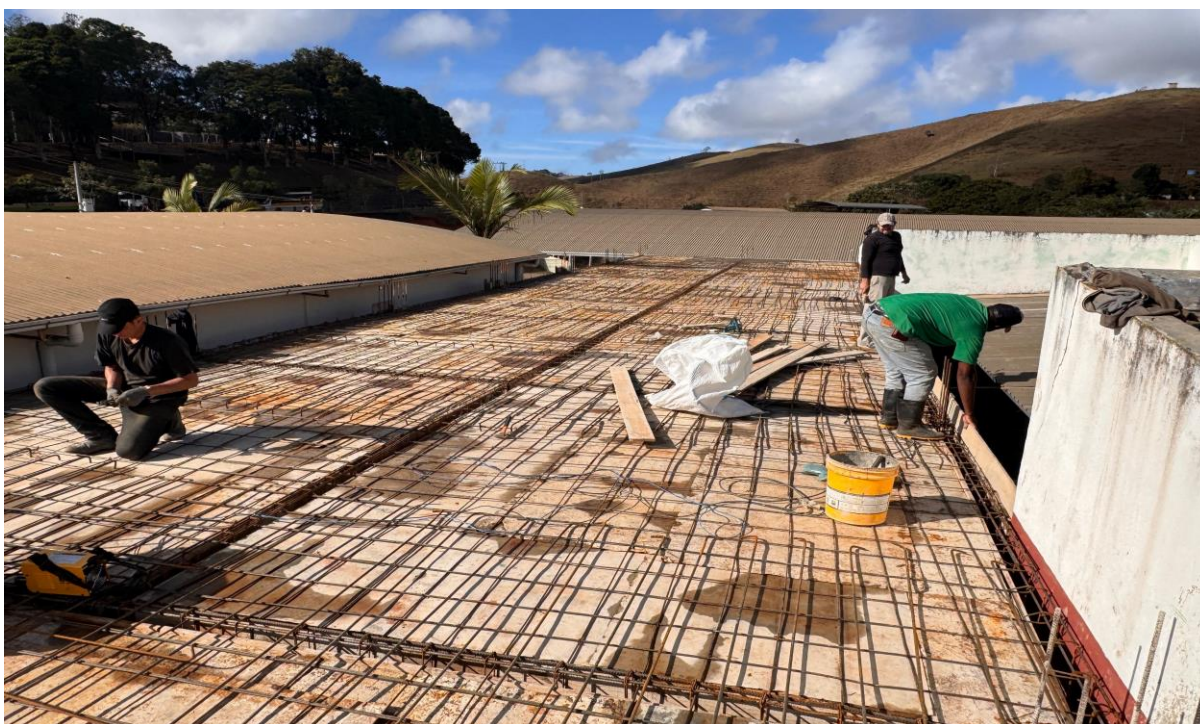
Foto 08: armação da laje

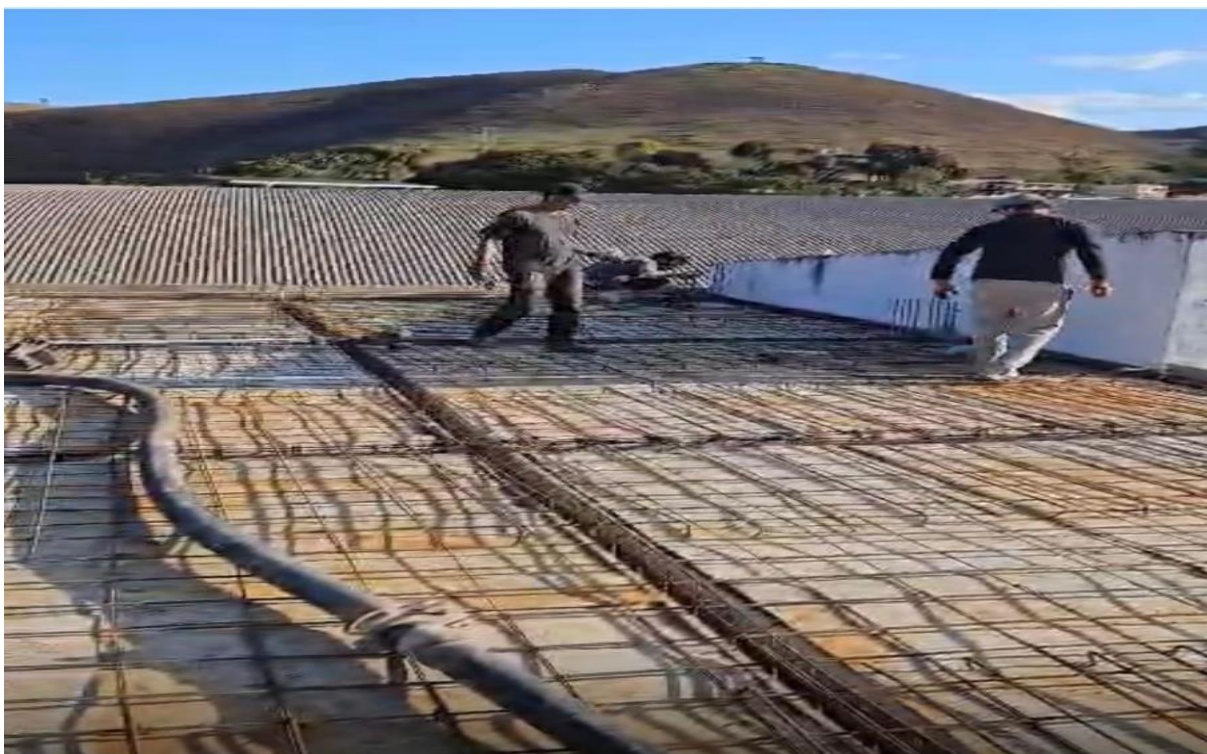
Foto 09: concretagem da laje

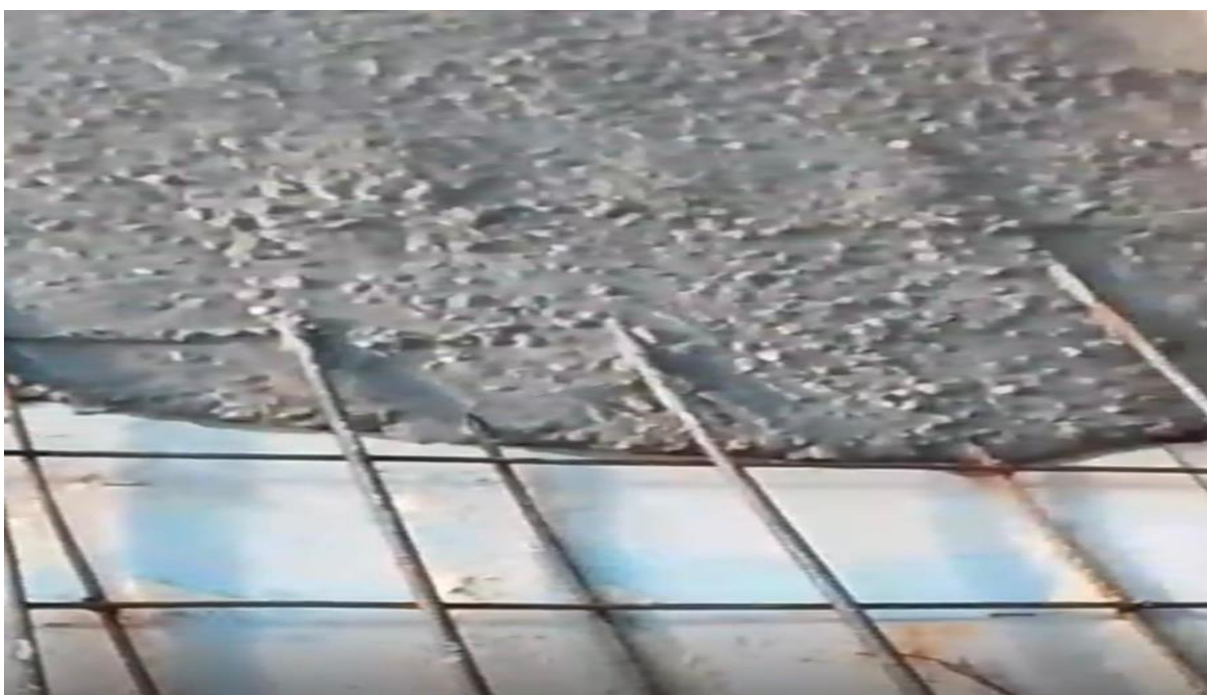
Foto 10: concretagem da laje

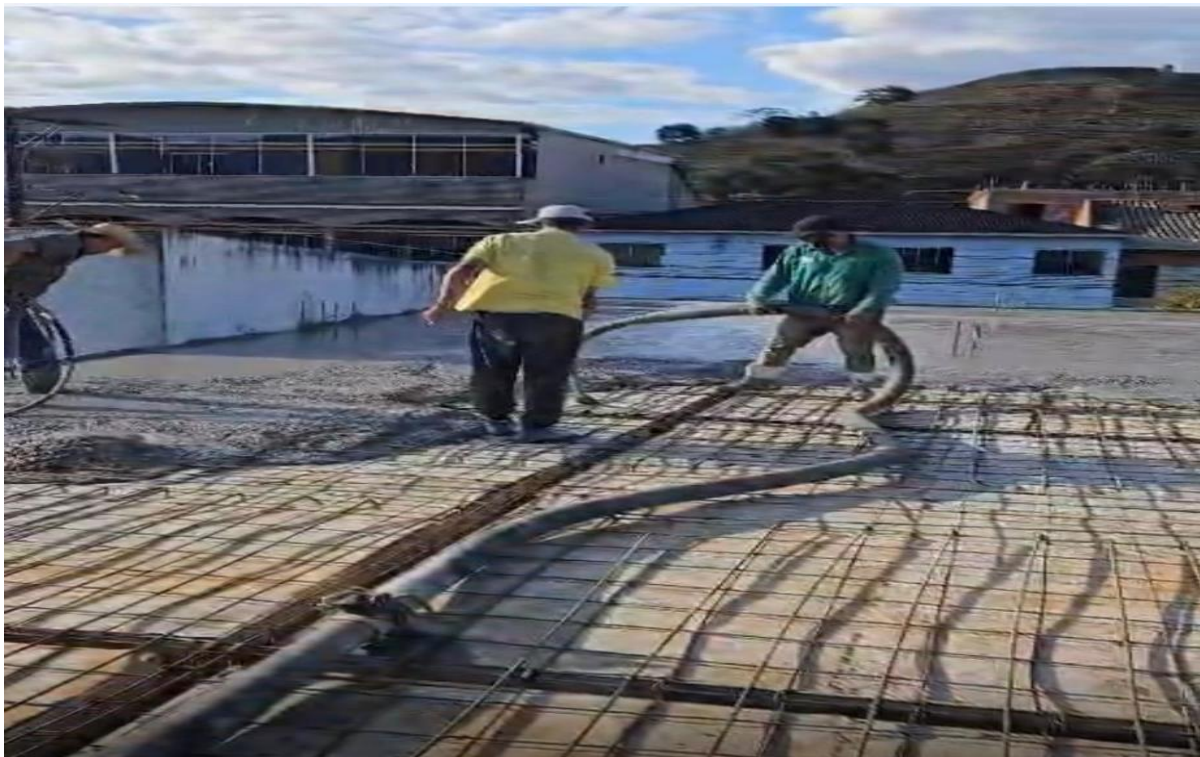
Foto 11: concretagem da laje

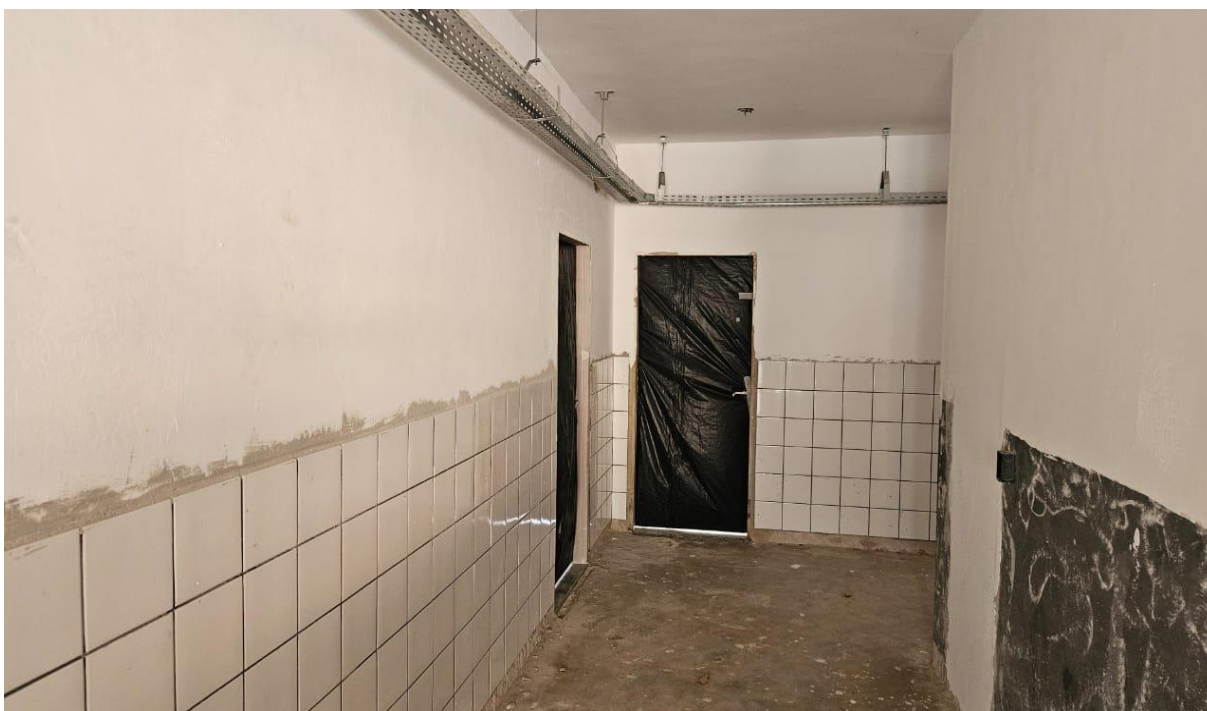
Foto 12: Portas

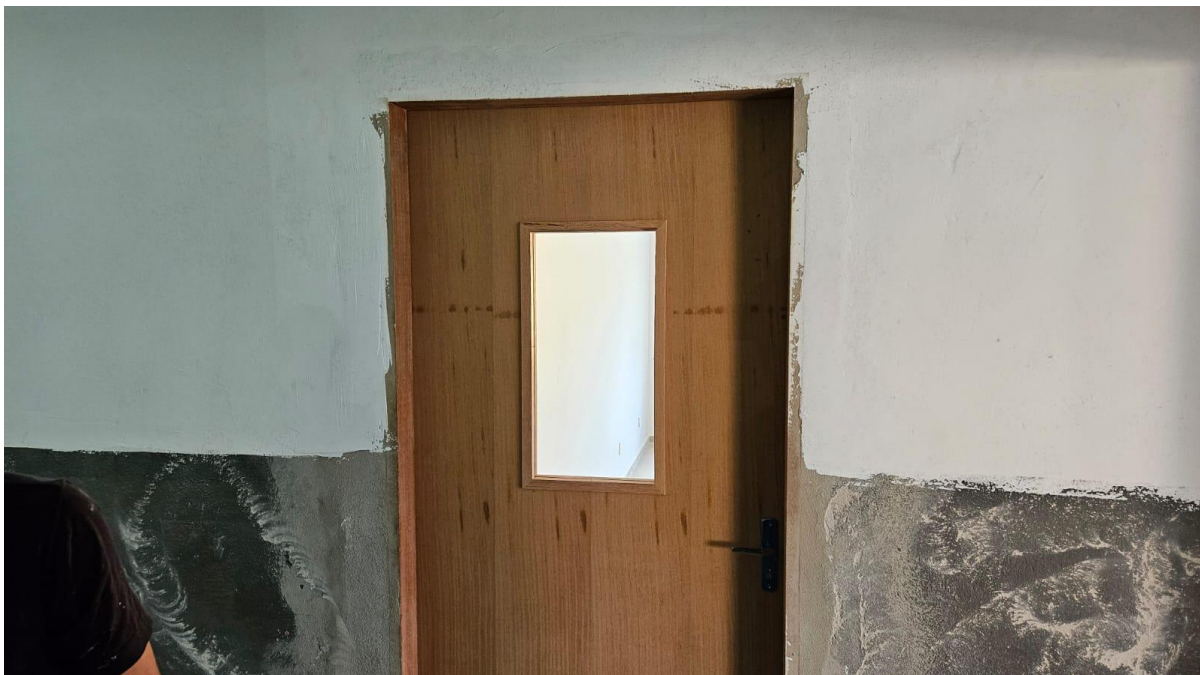
Foto 13: Portas

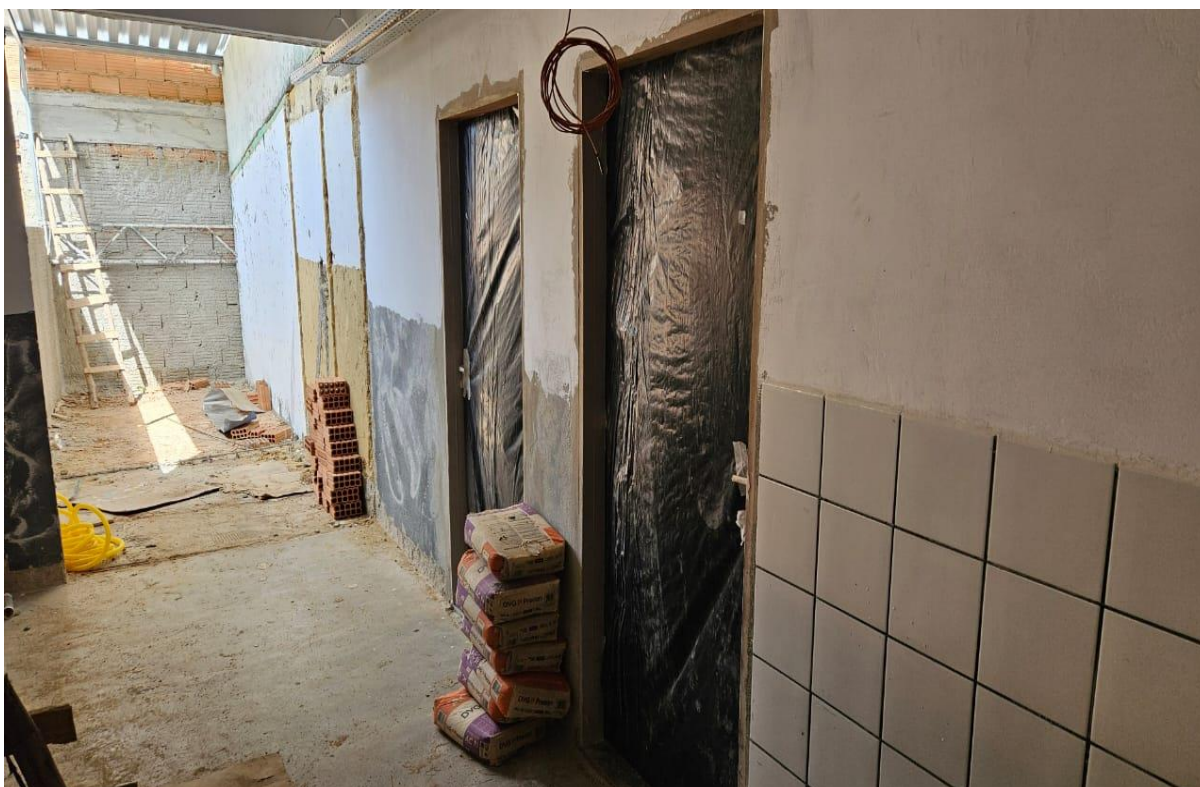
Foto 14: Portas

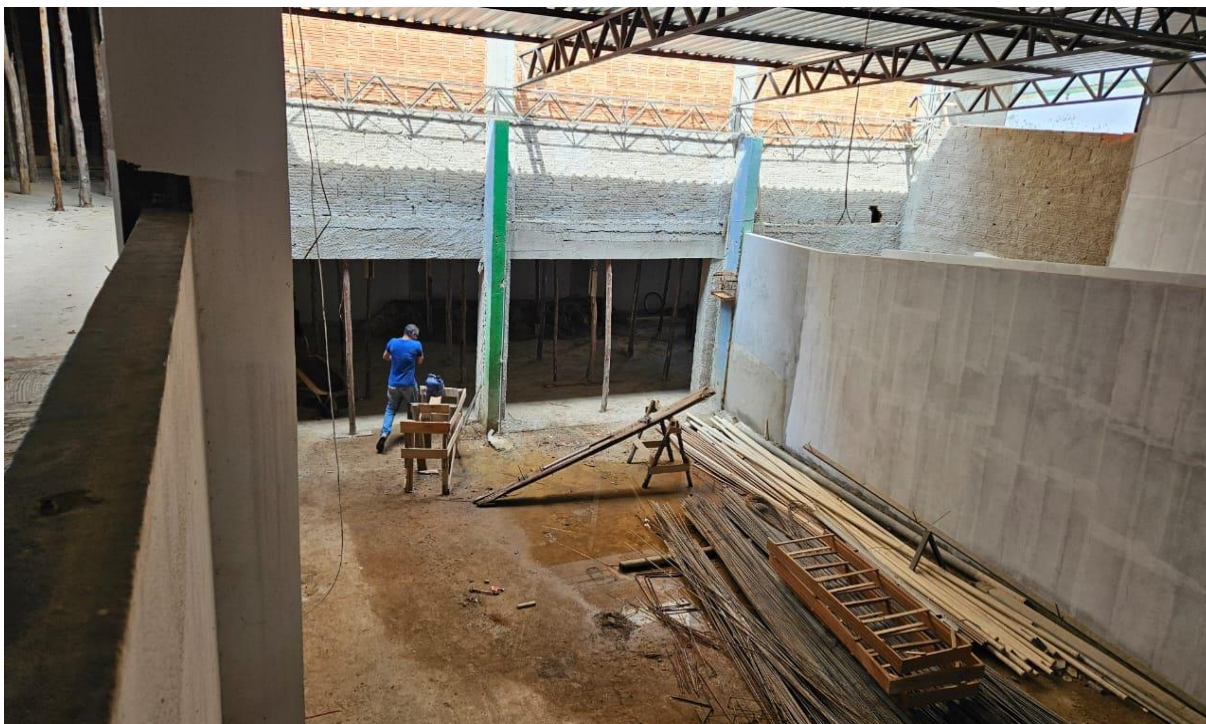
Foto 15: Chapisco

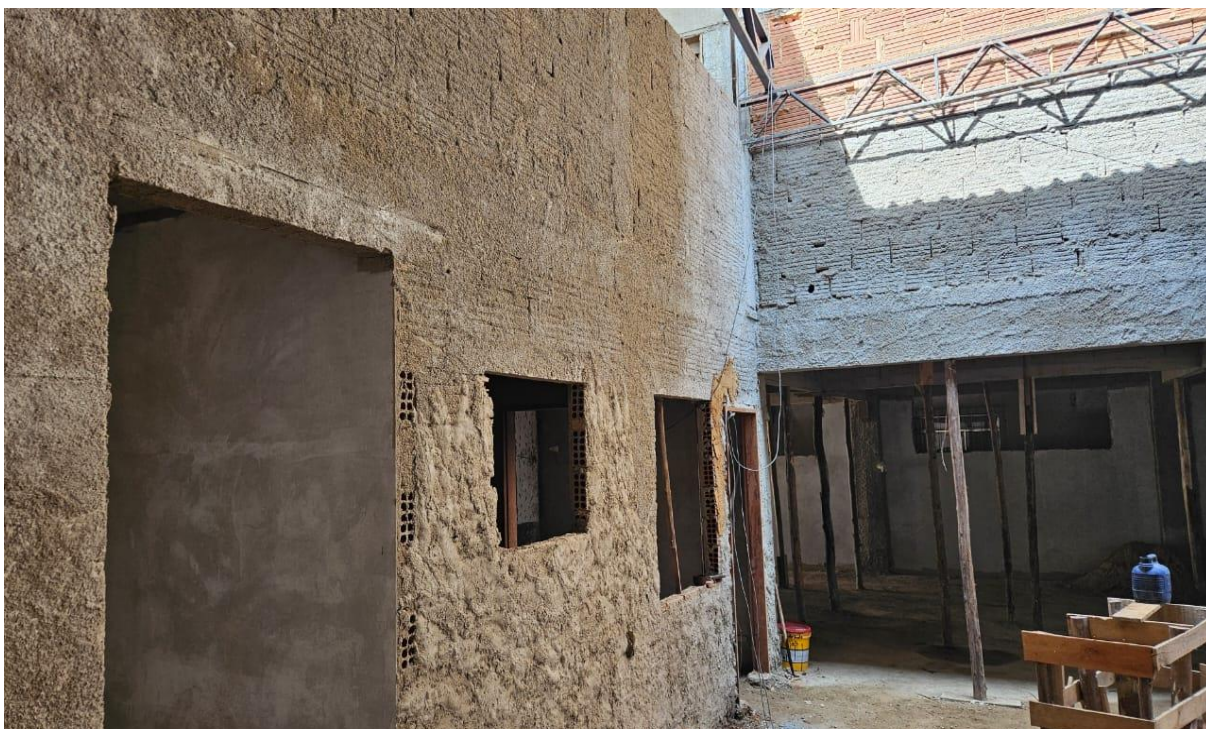
Foto 16: Chapisco

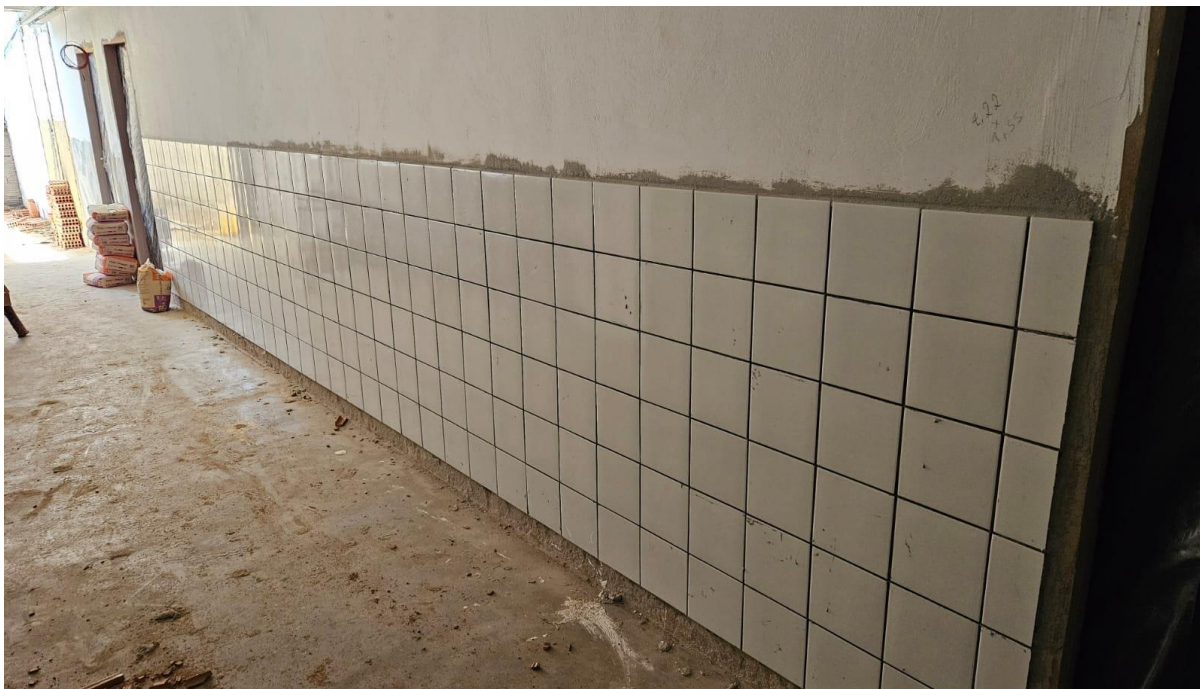
Foto 16: azulejo

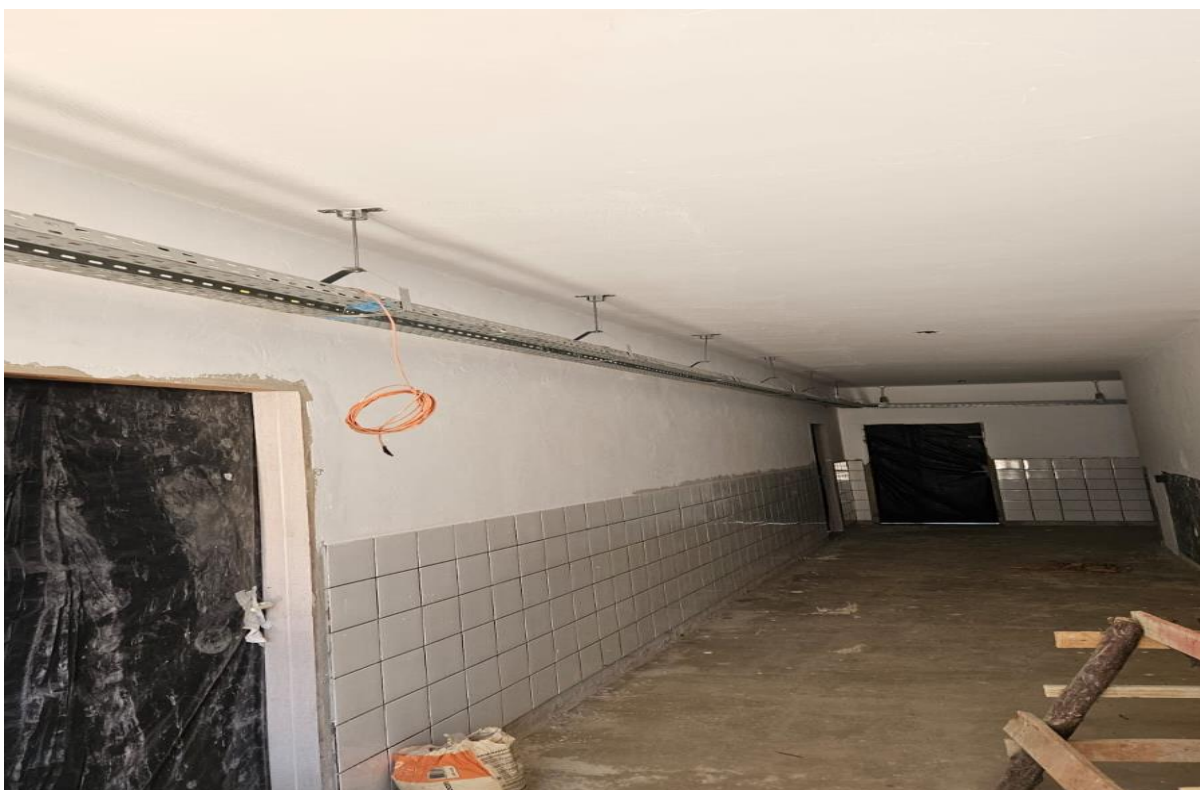
Foto 17: azulejo

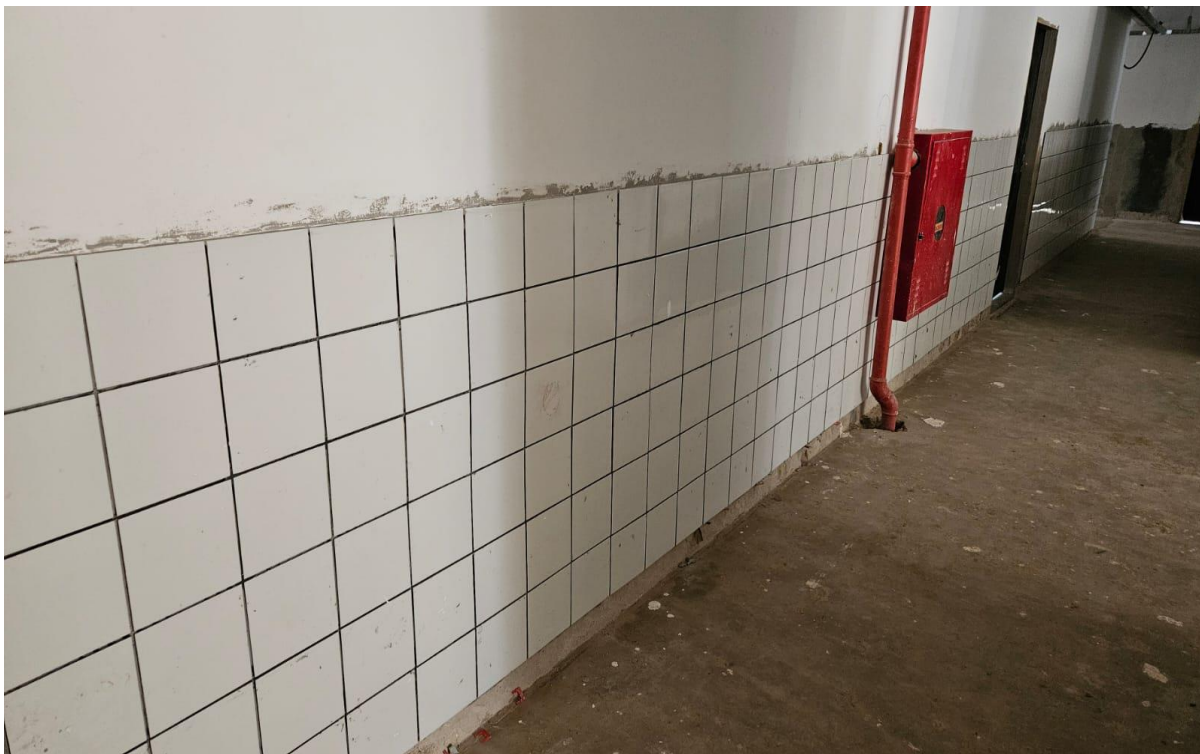
Foto 17: azulejo

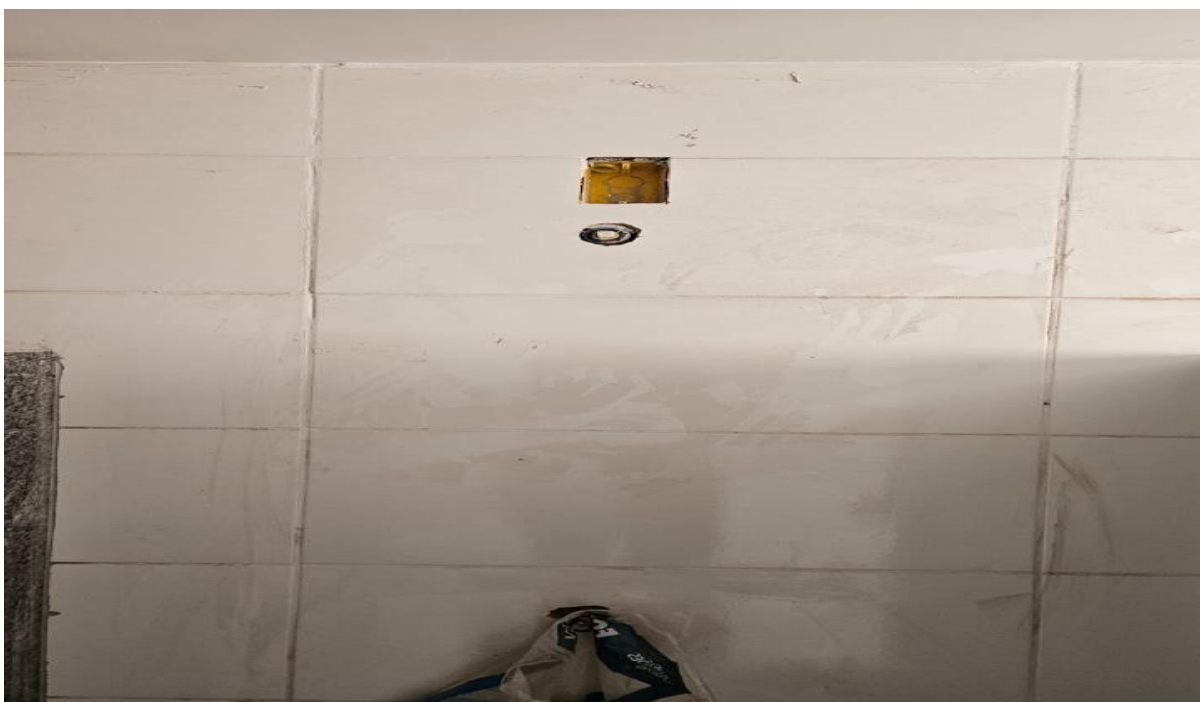
Foto 18: Pontos de água

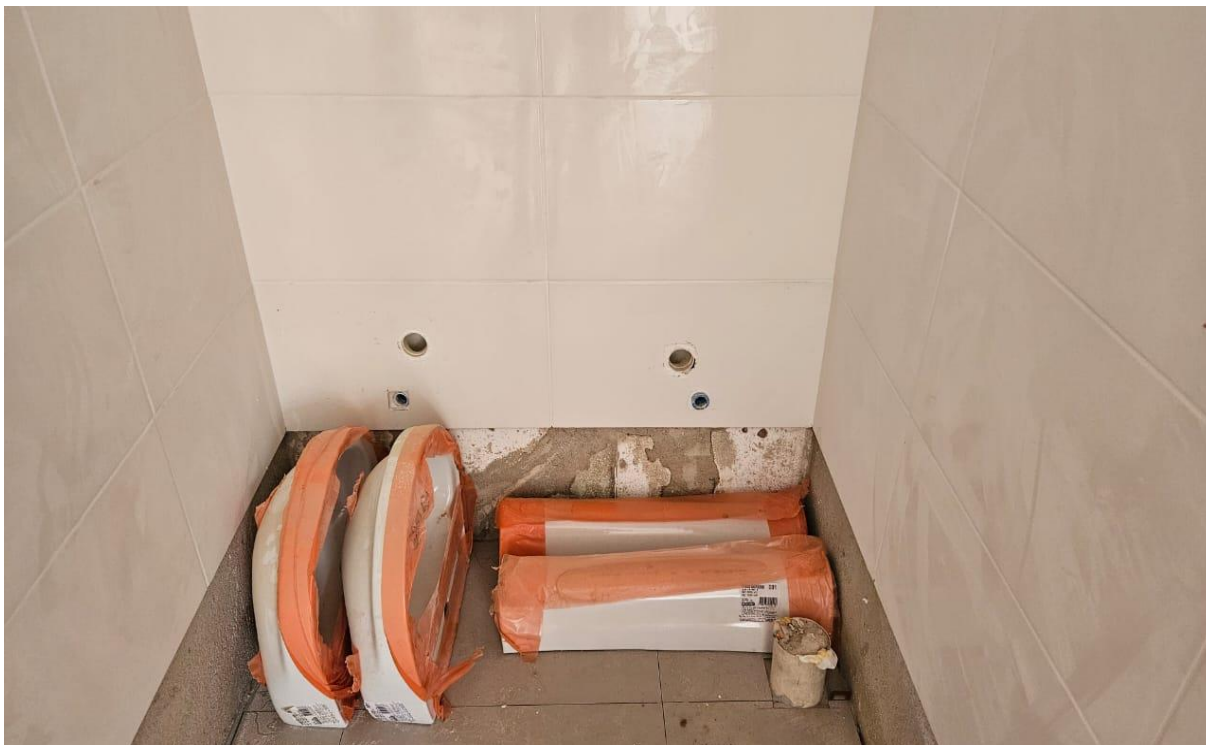
Foto 19: Pontos de água

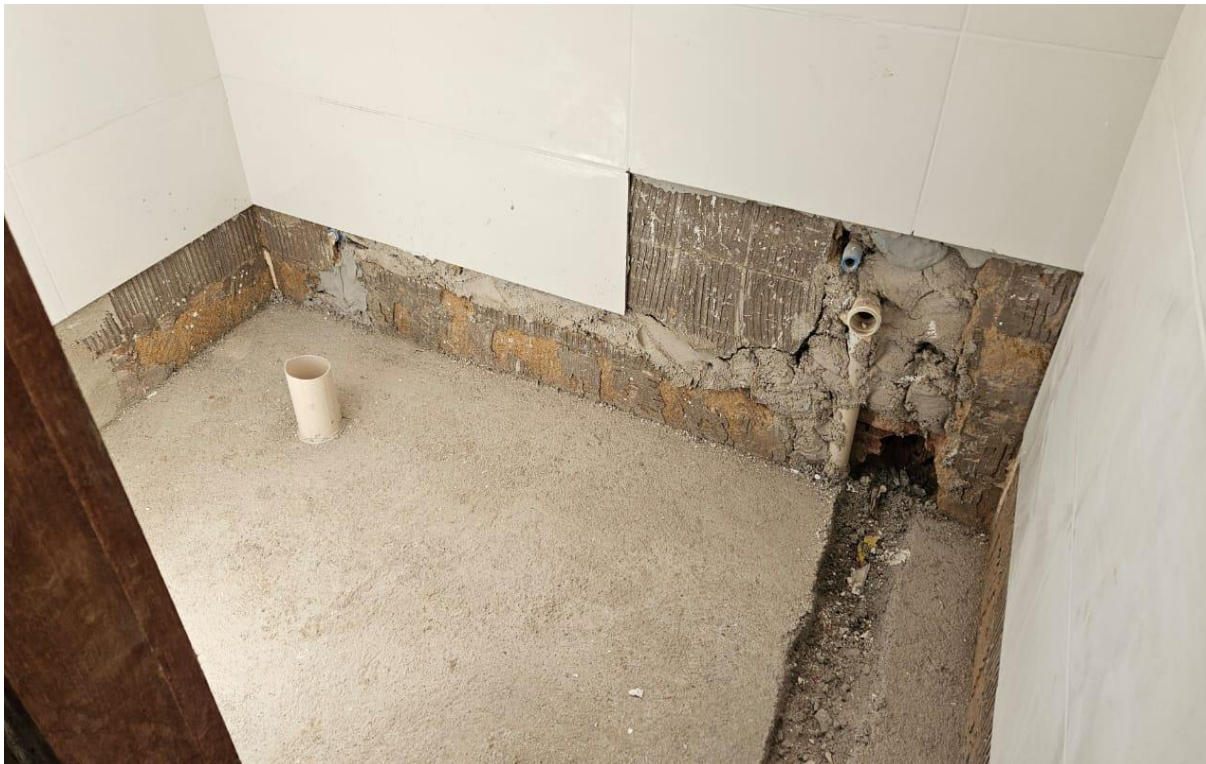
Foto 20: Pontos de esgoto

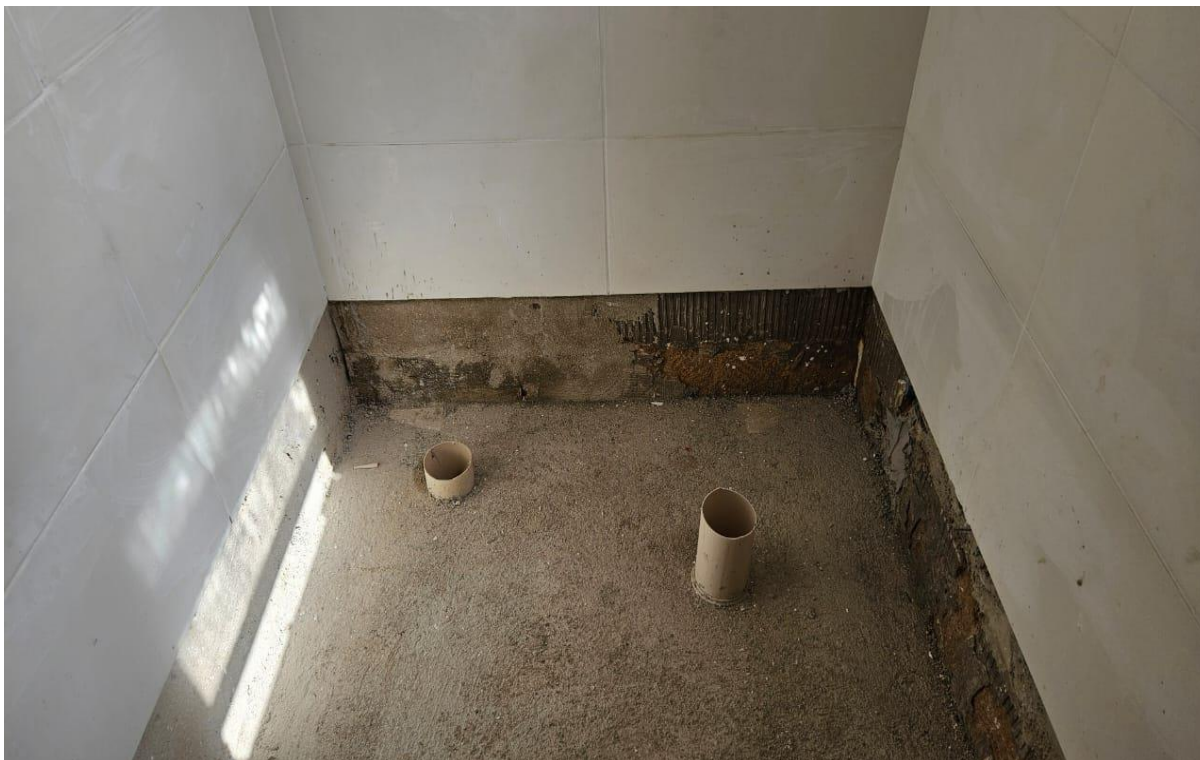
Foto 21: Pontos de esgoto

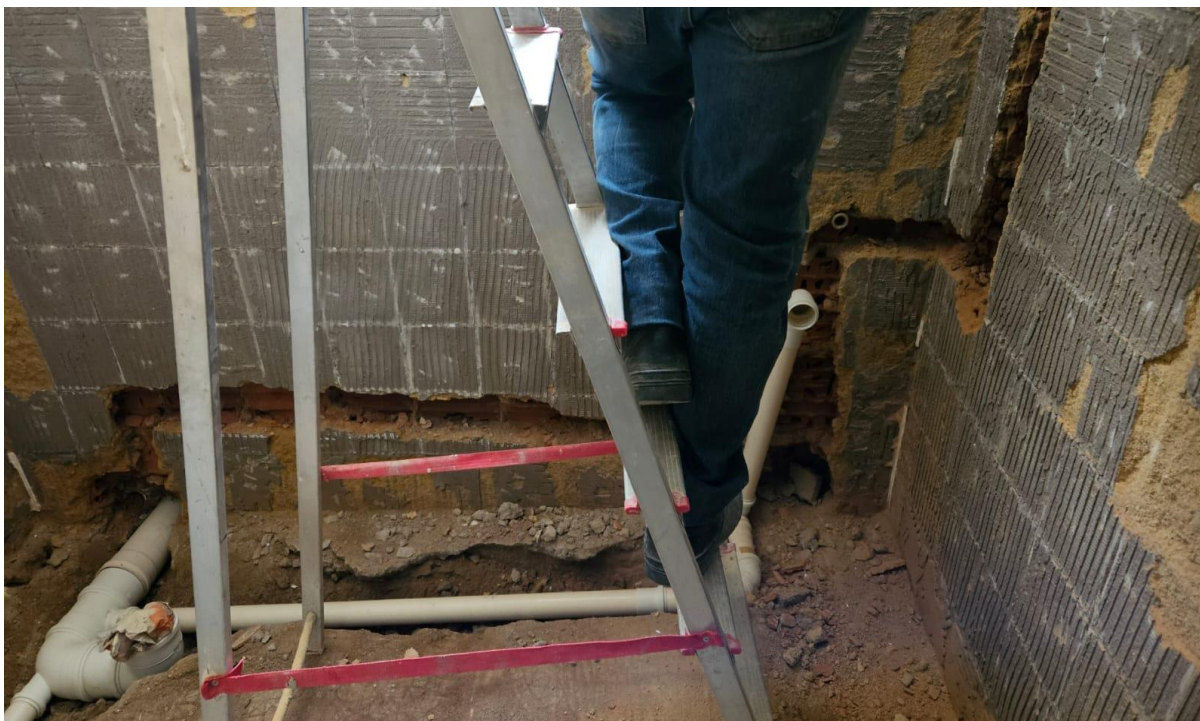
Foto 22: Pontos de esgoto

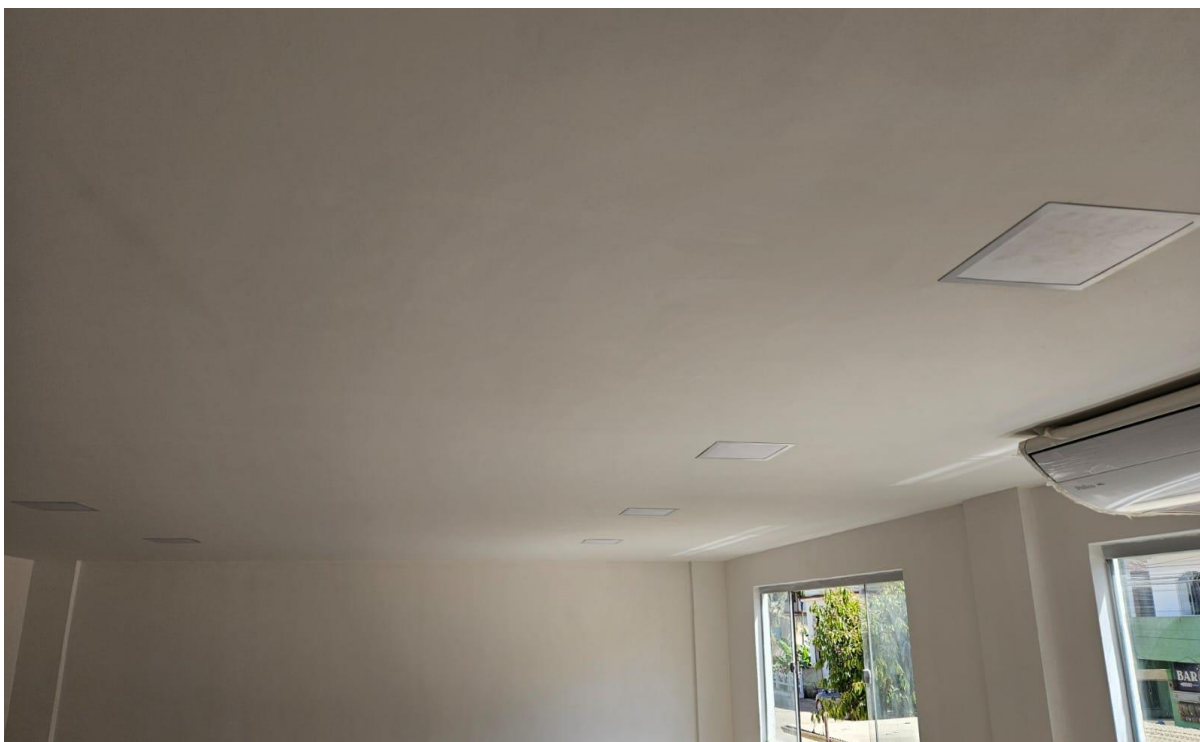
Foto 23: Luminárias

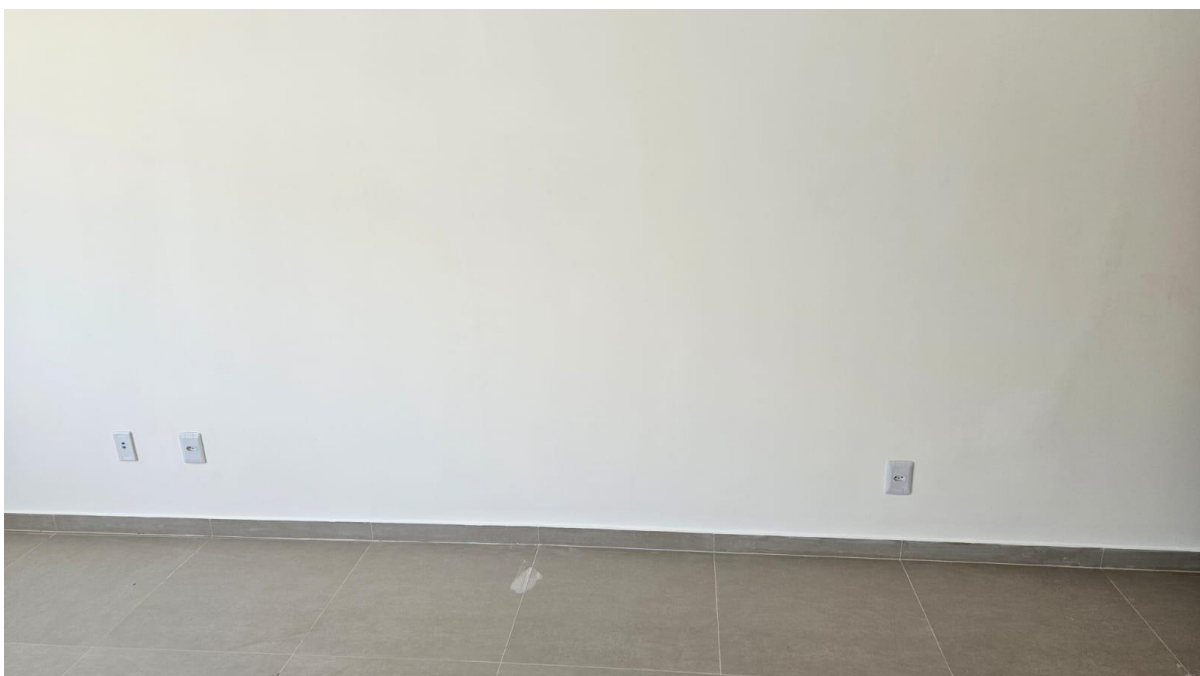
Foto 24: tomadas
