RELATÓRIO FOTOGRÁFICO DA 5ª MEDIÇÃO
REFORMA E AMPLIAÇÃO DA ESCOLA ANTONIO GOMES DE SIQUEIRA

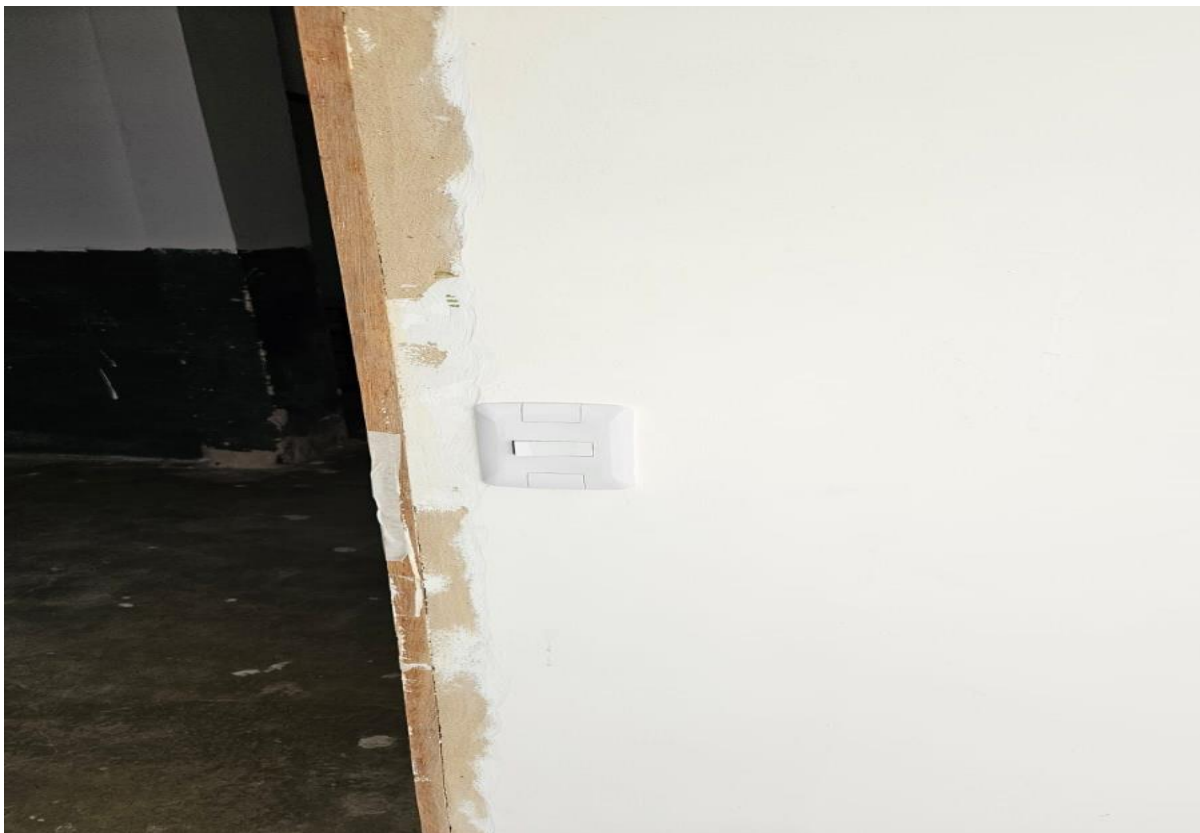
Foto 25: interruptores

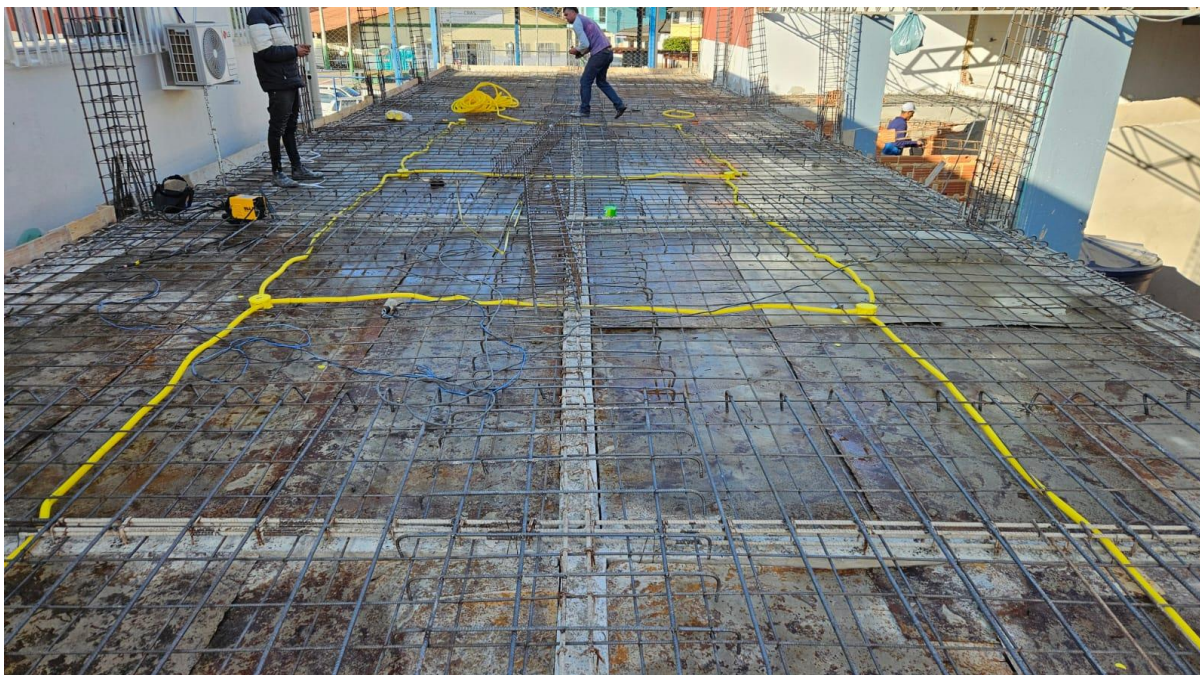
Foto 26: distribuição elétrica

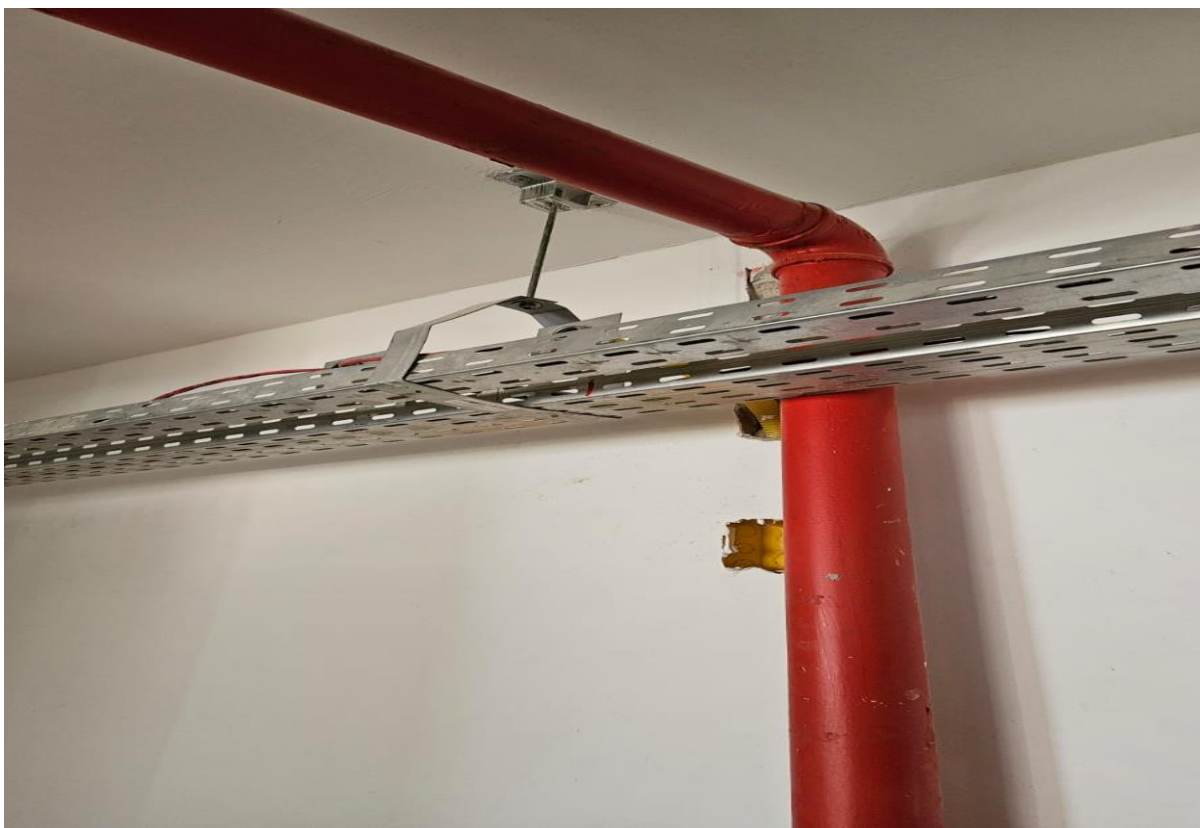
Foto 27: calha

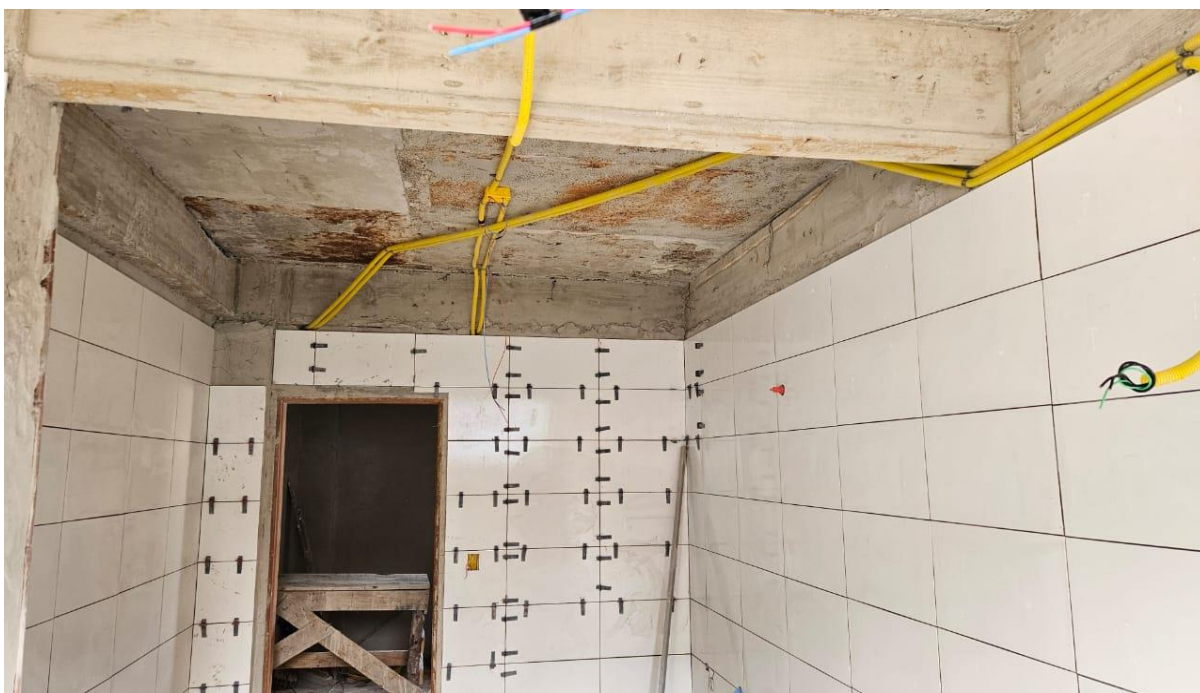
Foto 28: distribuição elétrica

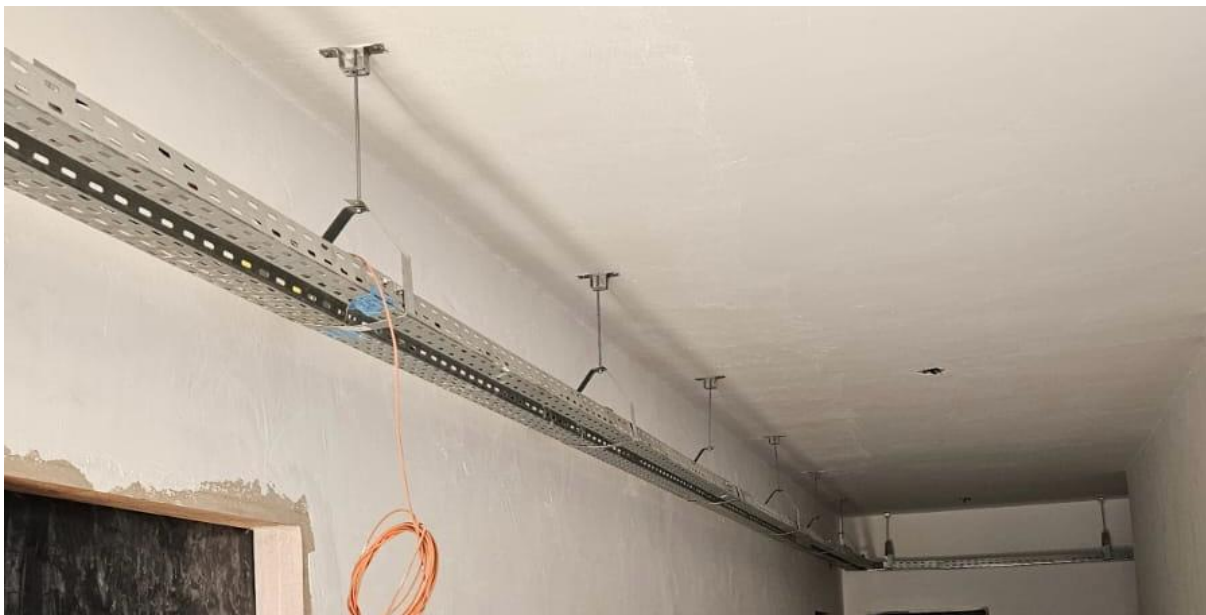
Foto 29: calha

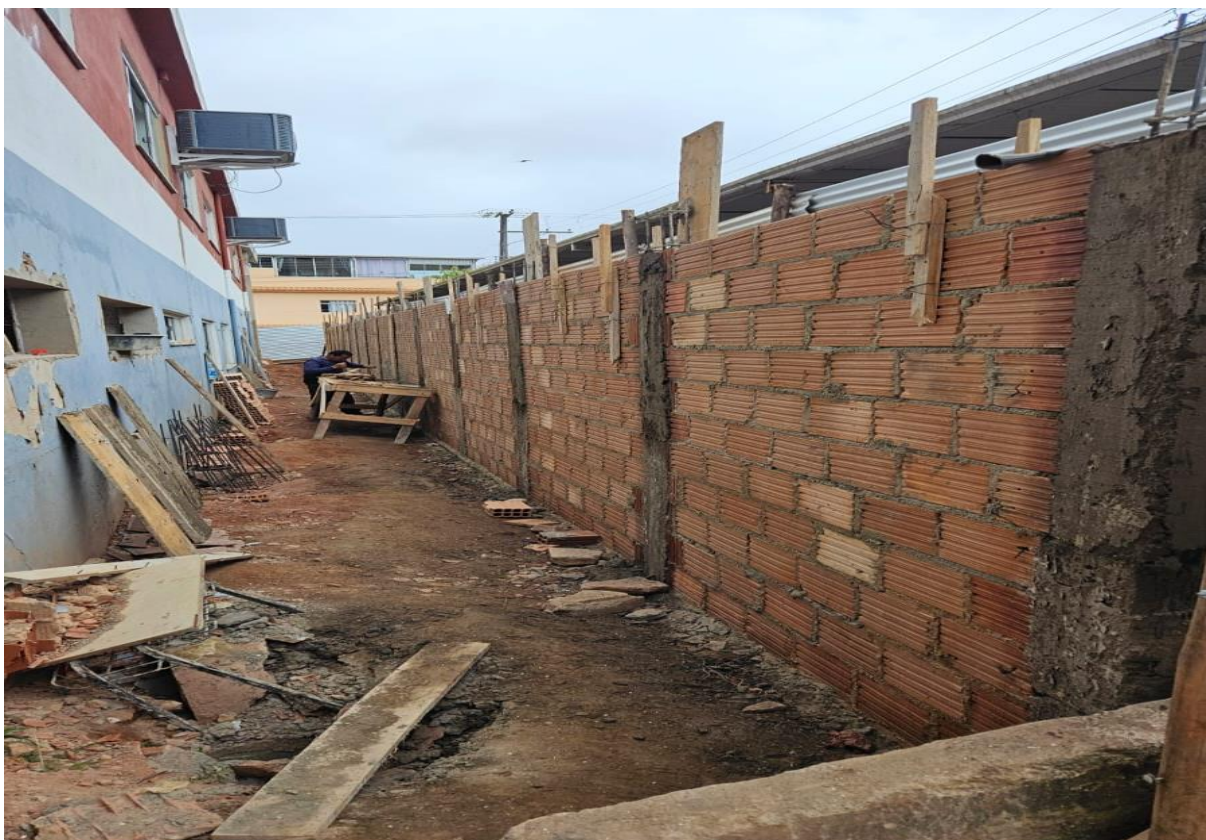
Foto 30: Motores Ar condicionado

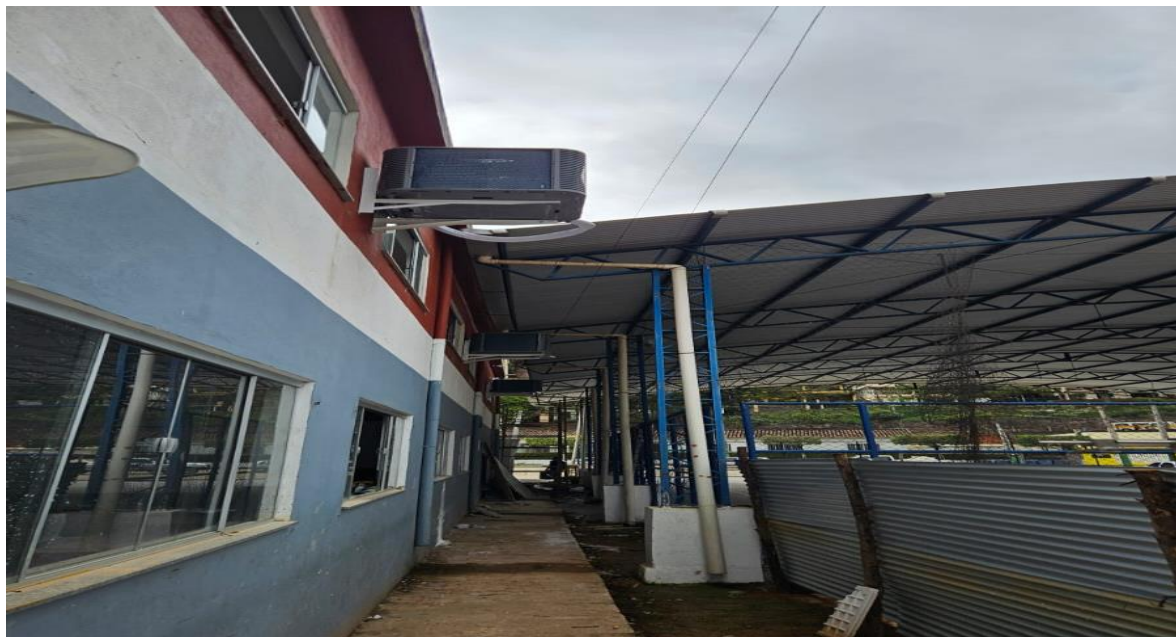
Foto 31: Motores Ar condicionado

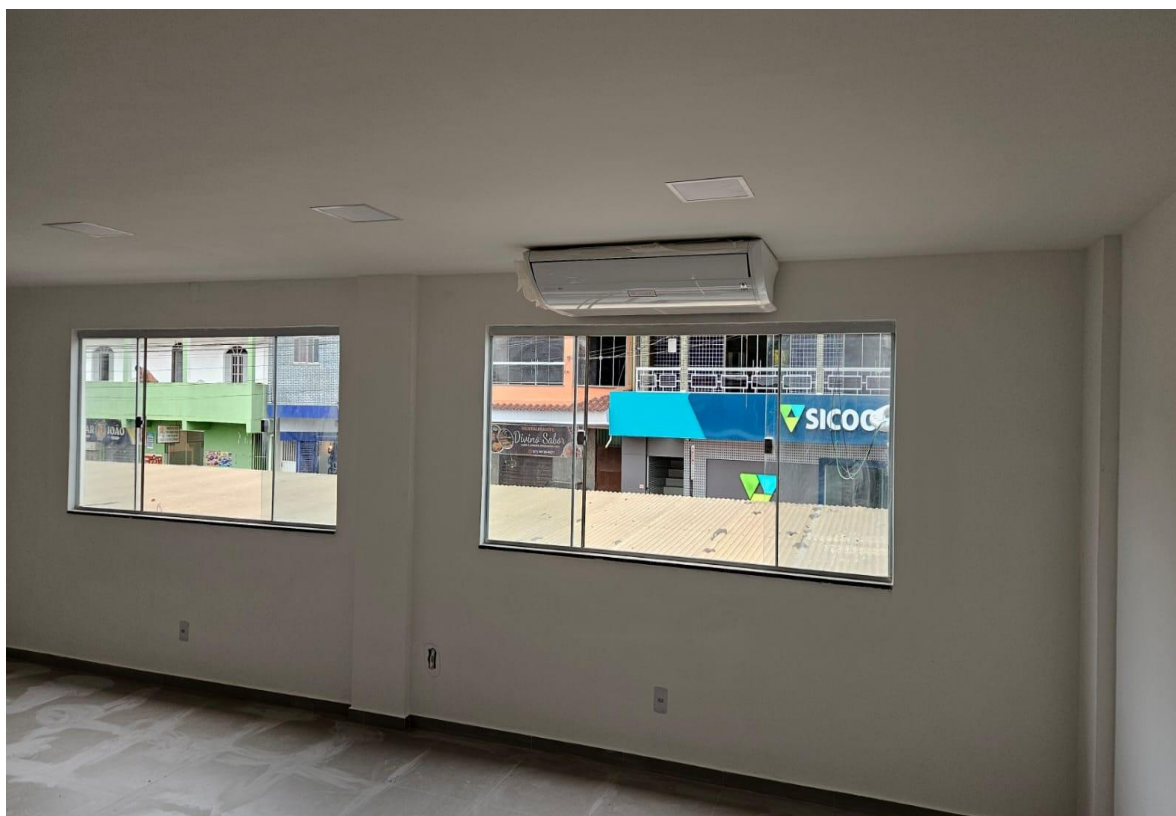
Foto 32: Ar condicionado

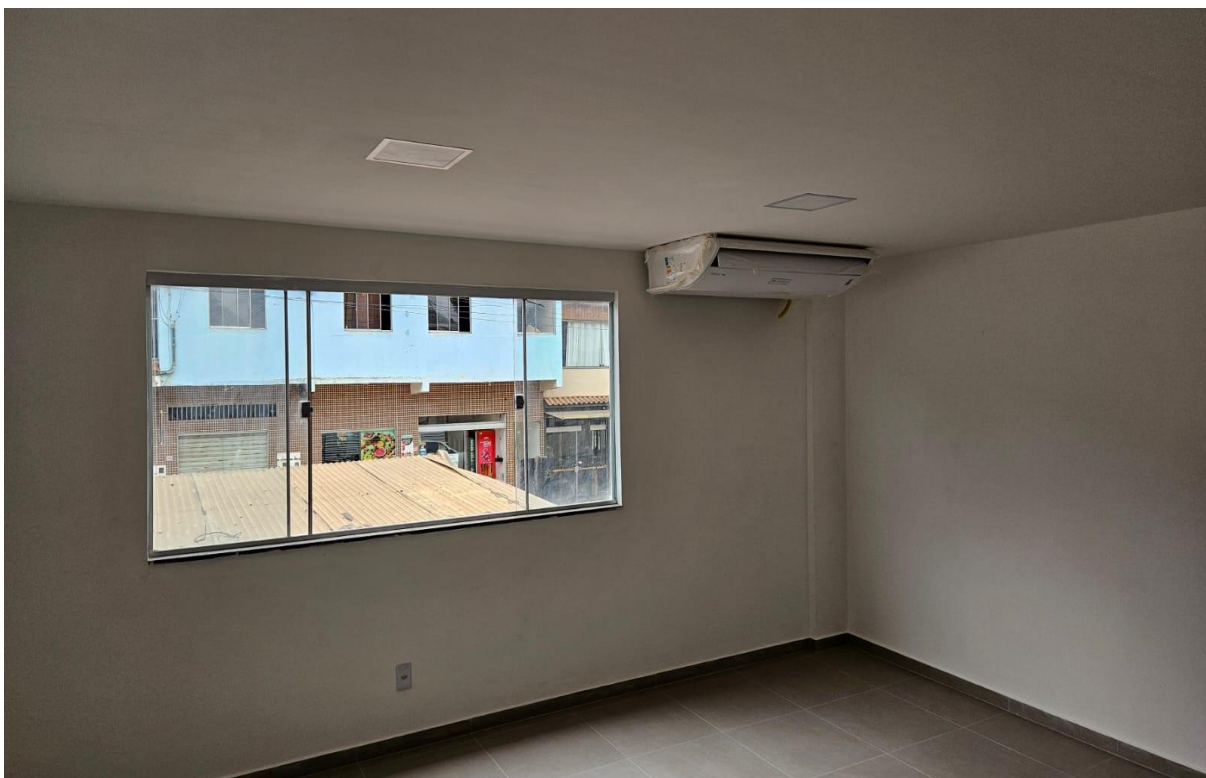
Foto 33: Ar condicionado

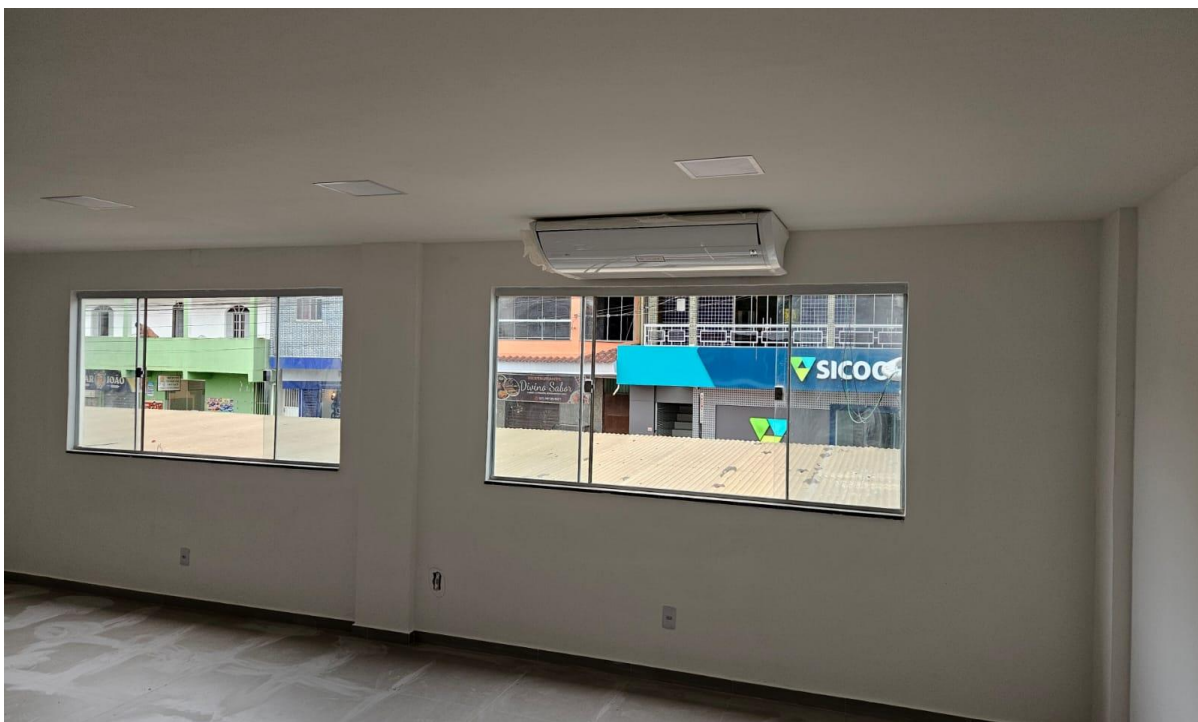
Foto 34: Ar condicionado

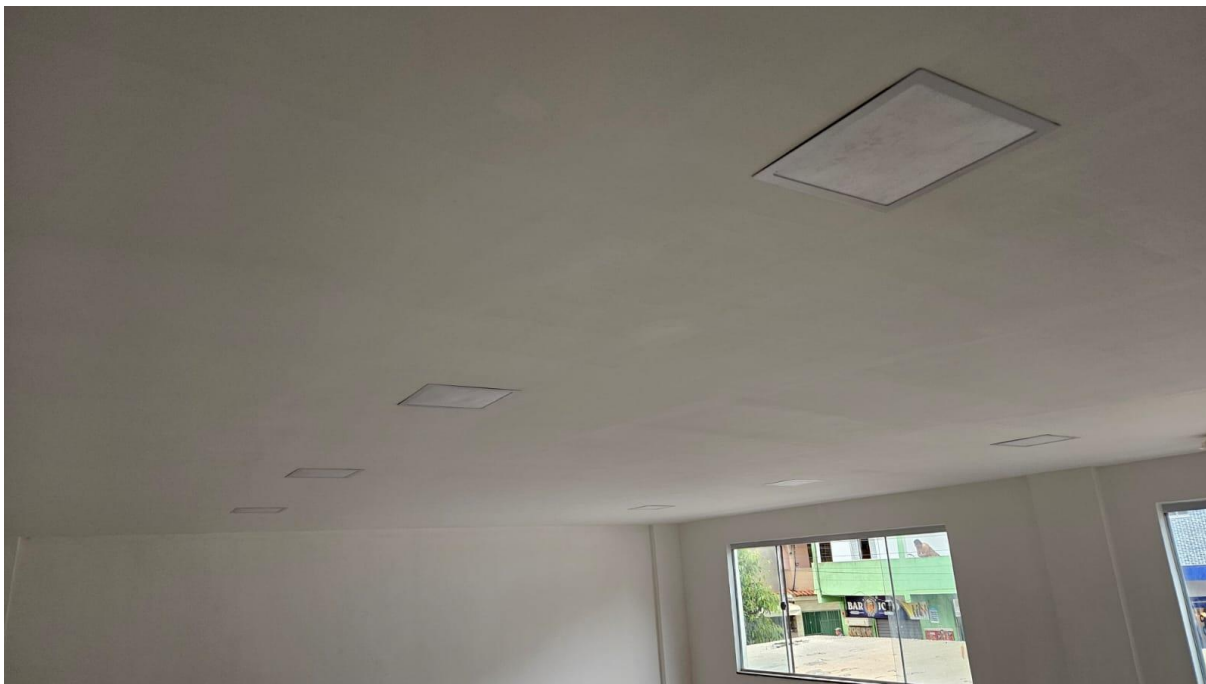
Foto 35: Pintura

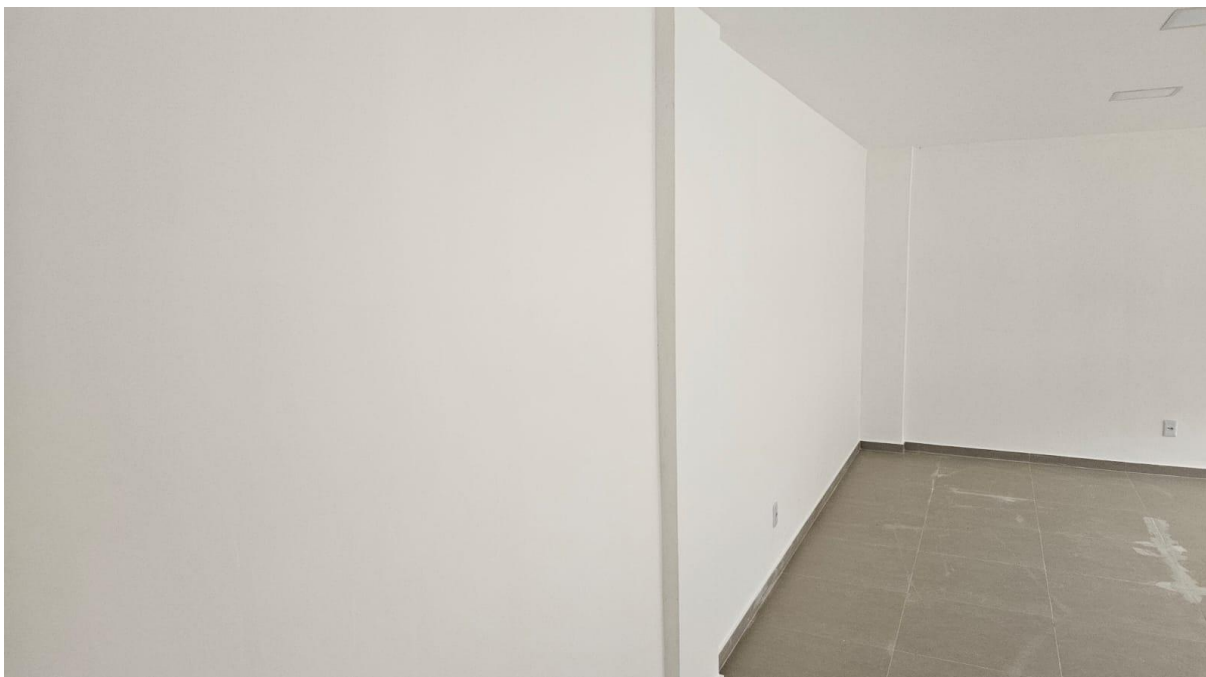
Foto 36: Pintura

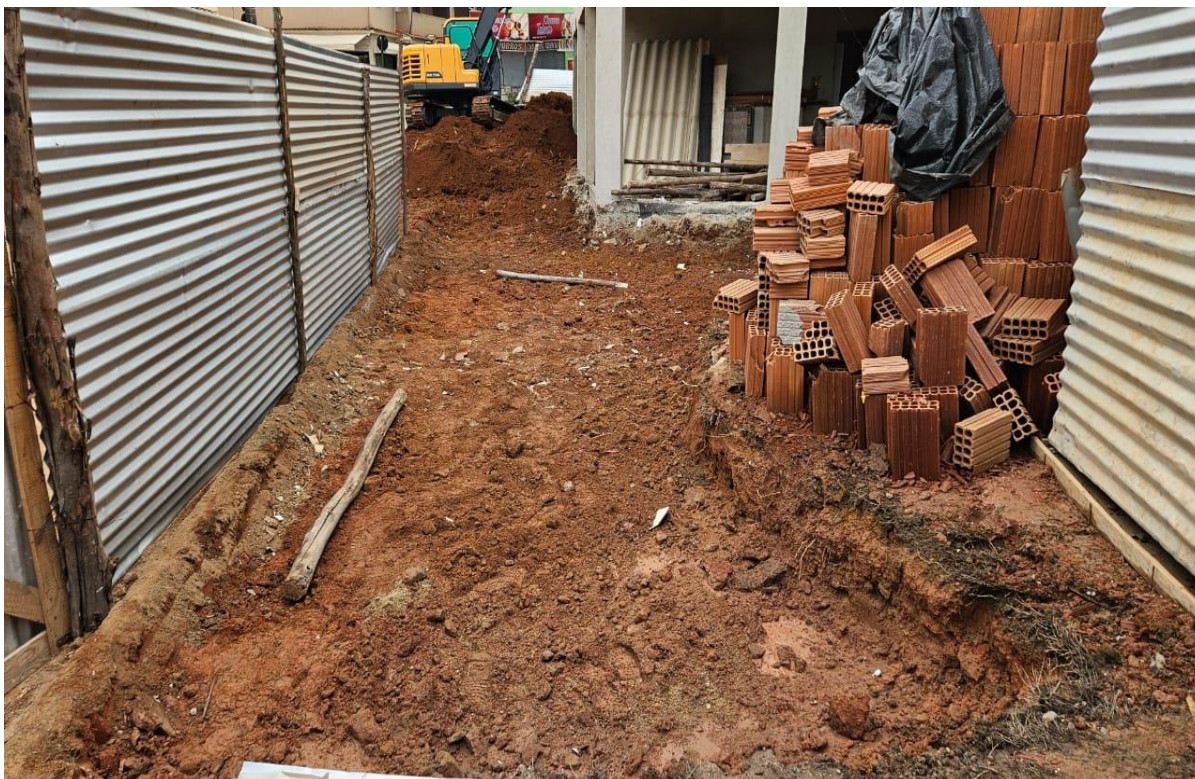
Foto 37: Limpeza
