PREFEITURA MUNICIPAL DE IBIRACU
Estado do Espírito Santo
Secretaria Municipal de Obras, Serviços e Infraestrutura

RELATÓRIO FOTOGRÁFICO E DE CÁLCULOS - 9ª MEDIÇÃO

CONSTRUÇÃO DA QUADRA DA ESCOLA MARIA LUCAS GOMES

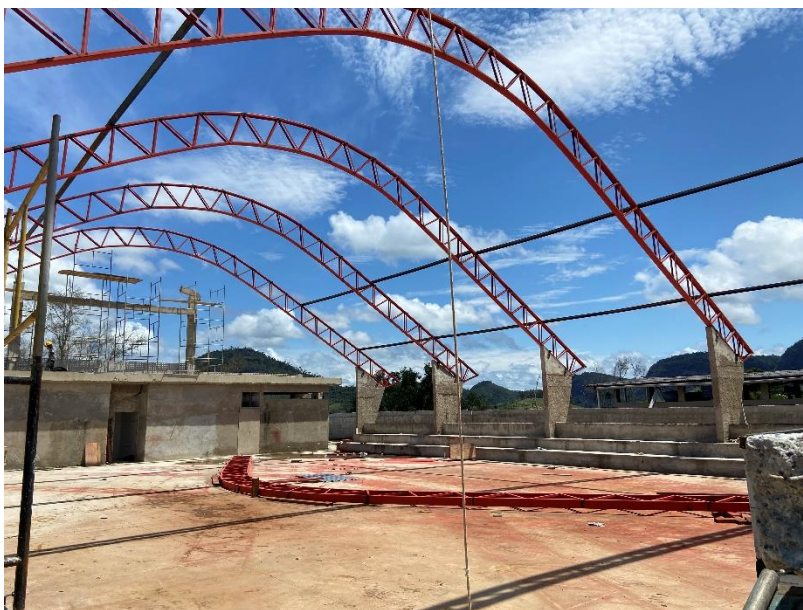
Foto 01 – vigas metálicas – área interna da quadra – ano 2025 – Arquivo Pessoal

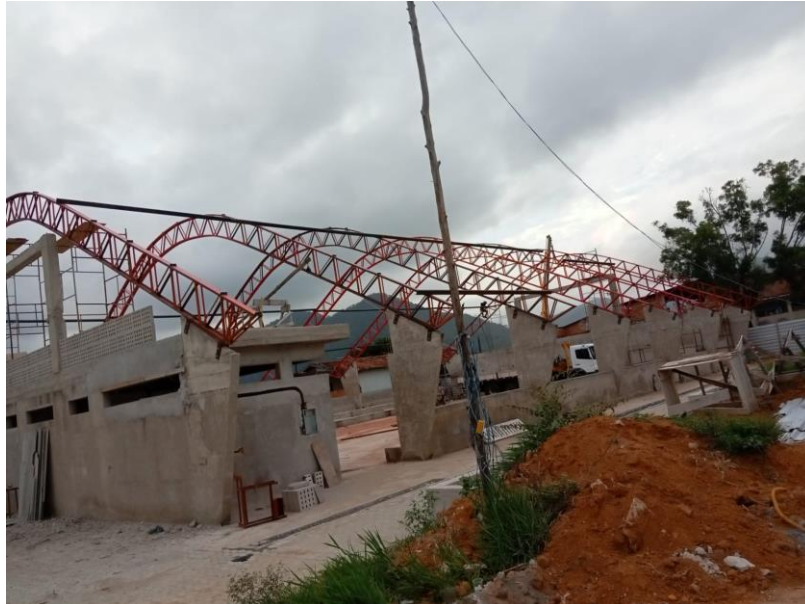
Foto 02 – vigas metálicas – área interna da quadra – ano 2025 – Arquivo Pessoal

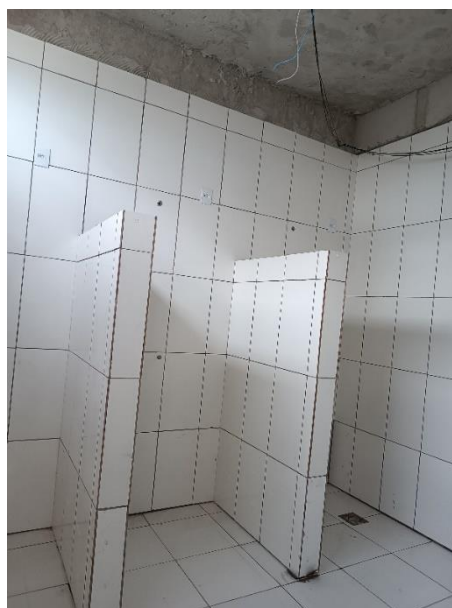
Foi observado que a empresa não executou totalmente o rejunte, conforme visita in loco e fotos anexas

Foto 03 – vestiário masculino – revestimento paredes e piso – ano 2025 – Arquivo Pessoal

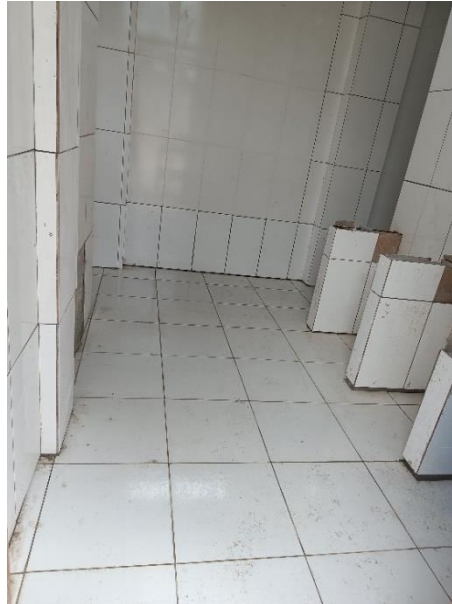
Foto 04 – vestiário masculino – revestimento paredes e piso– ano 2025 – Arquivo Pessoal

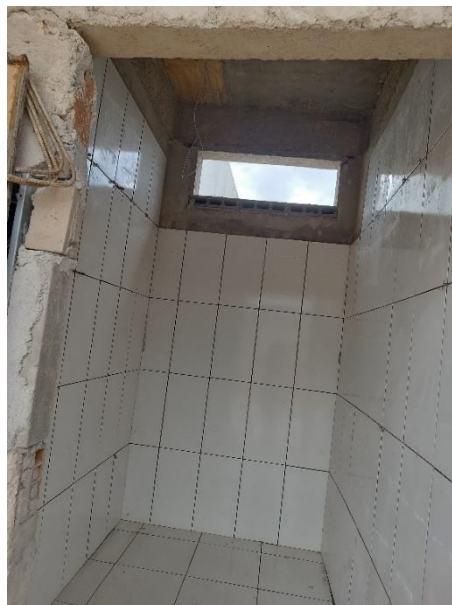
Foto 05 – deposito – revestimento paredes e piso– ano 2025 – Arquivo Pessoal

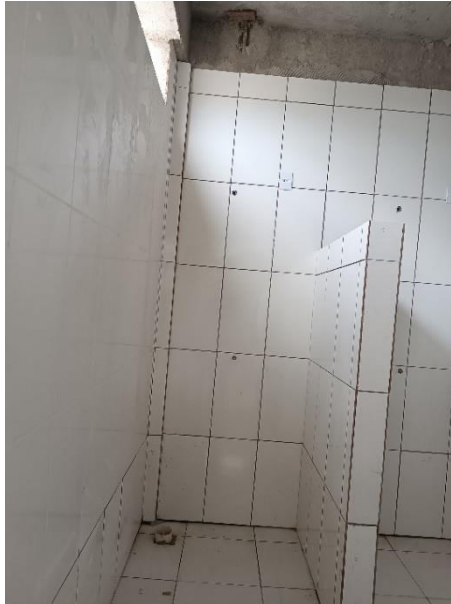
Foto 6 – vestiário feminino – revestimento paredes e piso– ano 2025 – Arquivo Pessoal

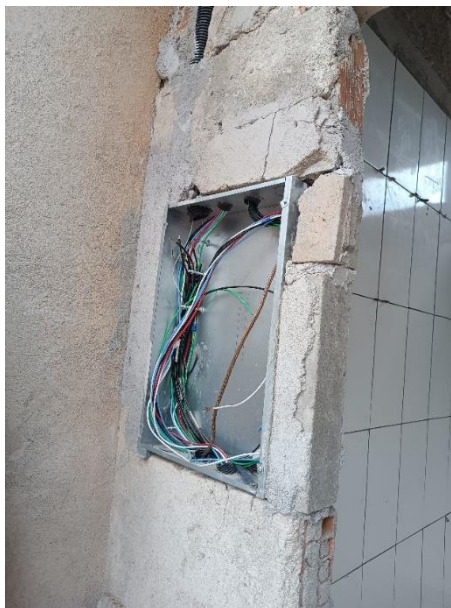
O desempenho do sistema elétrico só é validado após testes (megagem, continuidade, funcional, carga), que ainda não foram realizados em todos os circuitos. Assim, parte do valor deve permanecer retida até a comprovação do desempenho e conformidade, dessa maneira foi considerado 70% dos serviços executados.

Foto 7 – quando de distribuição – ano 2025 – Arquivo Pessoal

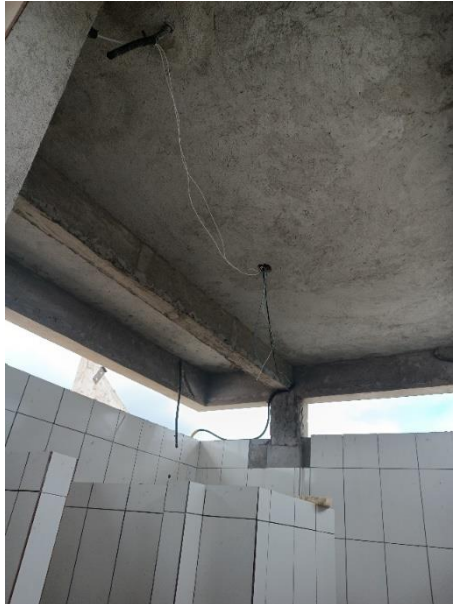
Foto 8 – fios de 2,5mm² – ano 2025 – Arquivo Pessoal

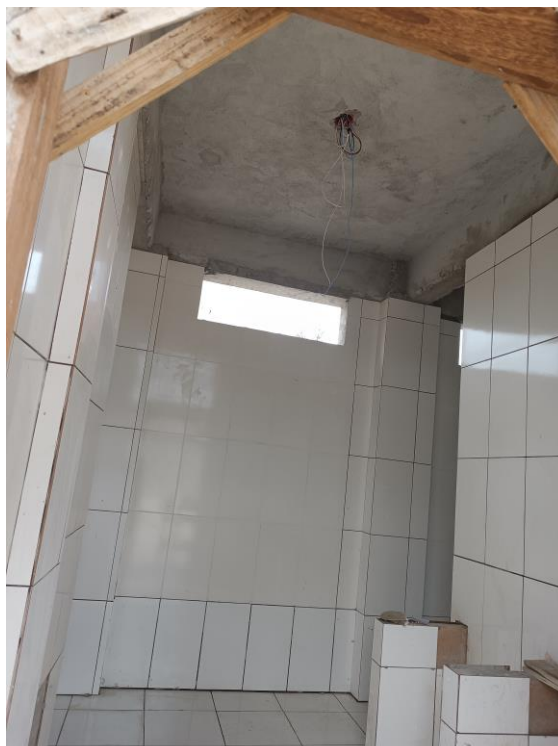
Foto 9 – fios de 2,5mm² – ano 2025 – Arquivo Pessoal
