# LAUDO DE ANÁLISE E AVALIAÇÃO

Analisar e informar sobre a situação de imóvel urbano, situado na rua Desembargador Epaminondas do Amaral, Nº 187, Centro, Iúna - ES, para fim de instalação do Centro de Atenção Psicossocial - CAPS.

O imóvel em questão está situado na rua Desembargador Epaminondas do Amaral, Nº 187, Centro, Iúna - ES, Coordenadas UTM: 24K 235570.39 m E / 7748054.46 m S. Fonte: Google Earth, 2025.

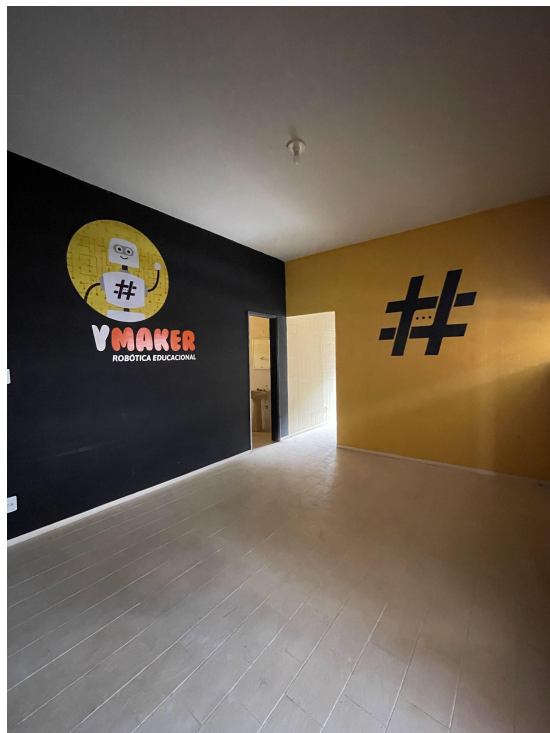
**IMAGEM 05 - SALA 01 (VISTA 01)**

instalações elétricas embutidas. Estes compartimentos não necessitam de melhorias.

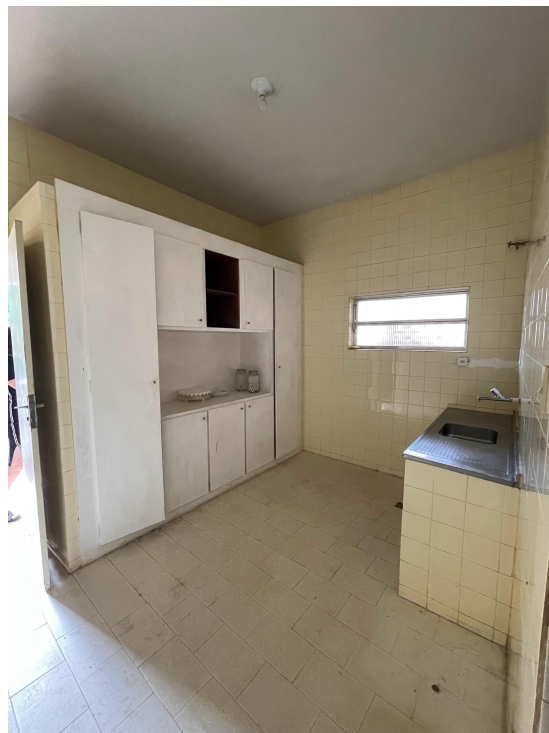
**IMAGEM 08 - COZINHA (VISTA 01)**

- **Cozinha:** Piso em cerâmica, paredes totalmente revestidas com cerâmica, esquadrias em vidro e alumínio, tanque de um bojo instalado, instalações elétricas e hidráulicas embutidas. Este compartimento não necessitará de melhorias.
- **Banheiros:** Piso em cerâmica, paredes revestidas em cerâmica, esquadrias em vidro e alumínio. Estes compartimentos não precisam de melhorias.
- **Área de serviço:** Piso em cerâmica, paredes emboçadas e pintadas com tinta PVA, abertura com grade e instalações elétricas embutidas. Este compartimento não necessita de melhorias.
- **Terraço:** Estrutura de madeira e telhas de fibrocimento. Este compartimento não necessita de melhorias.
