RELATÓRIO FOTOGRÁFICO

CONTRATO N° 036/2025 – AF N° 665/2025

Este relatório fotográfico tem como finalidade documentar visualmente a vistoria realizada na escola localizada no Espírito Santo. As imagens apresentadas aqui mostram os principais ambientes externos e internos da edificação, incluindo acessos, pátios, corredores, salas de aula, área de refeitório, cozinha e demais dependências relevantes.

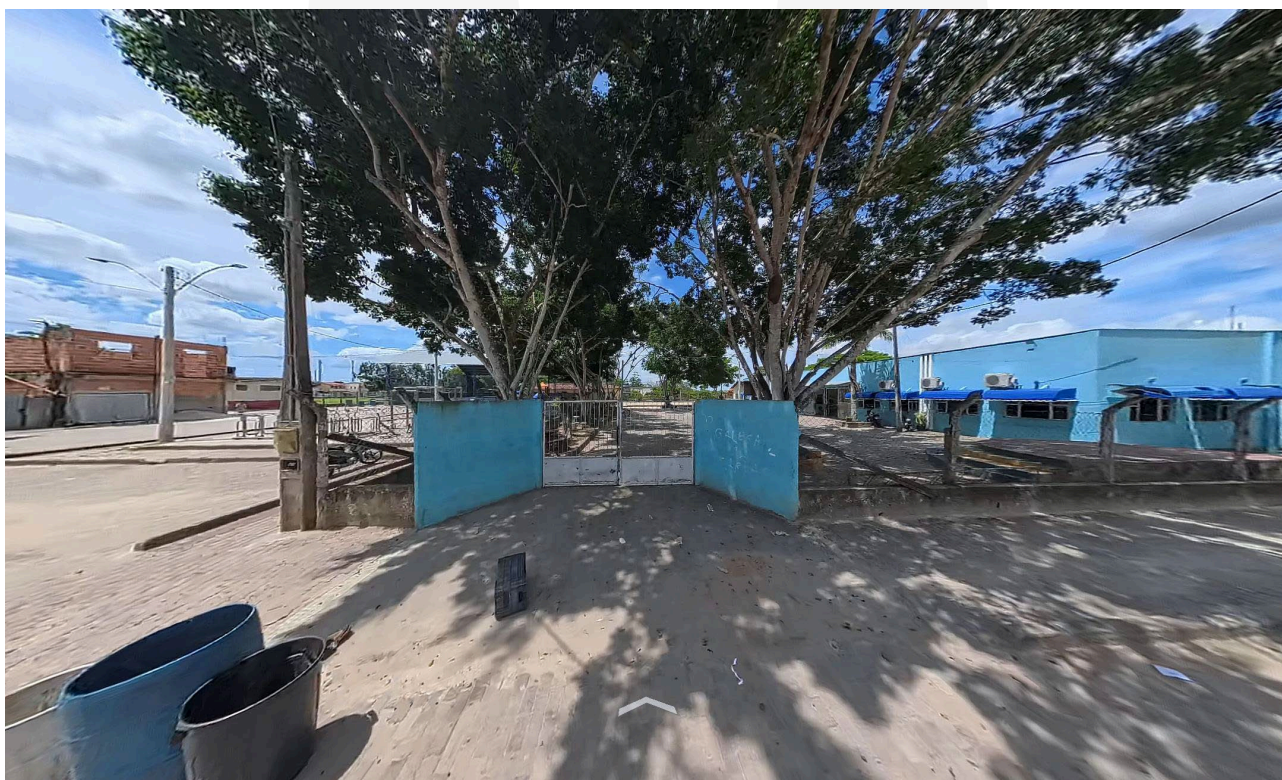
Foto 1: Acesso principal de veículos/pedestres da escola, mostrando o portão e a área frontal com árvores e o prédio ao fundo.

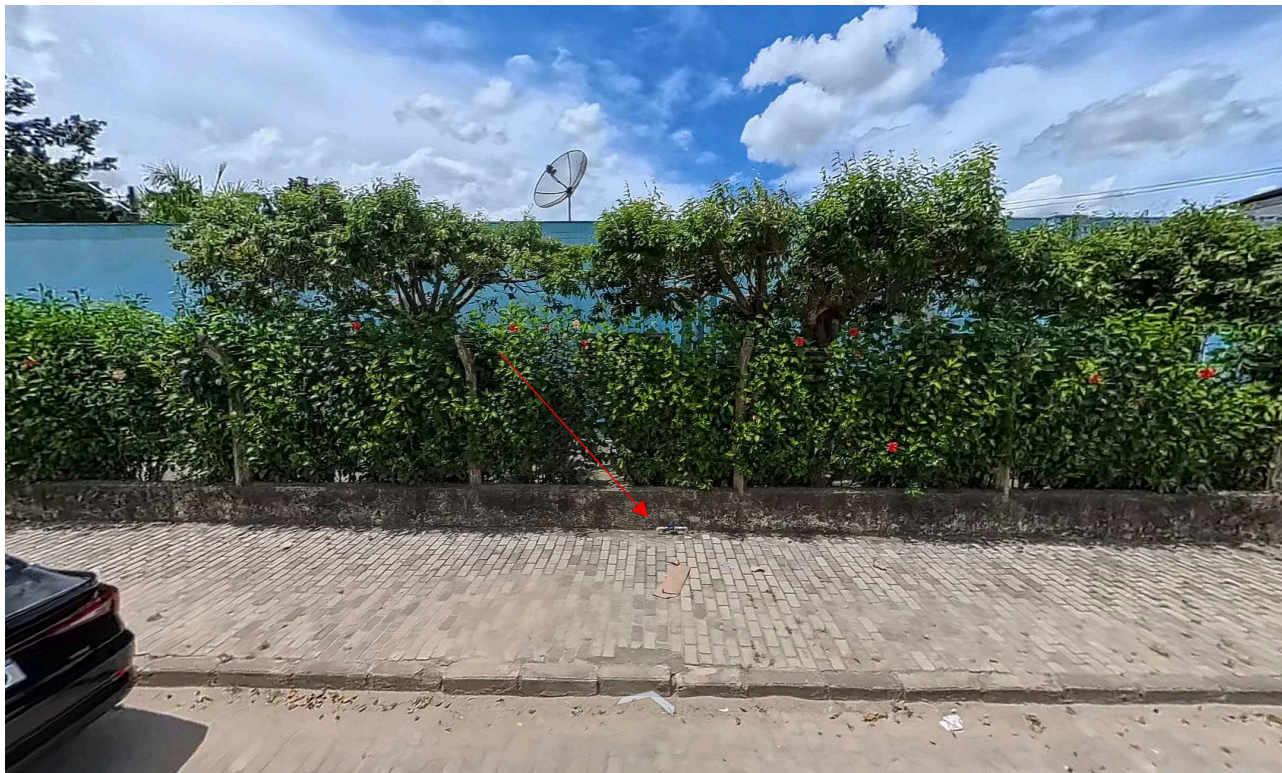
Foto 2: Visão da fachada lateral da escola, com o muro e vegetação ao redor e entrada de água.

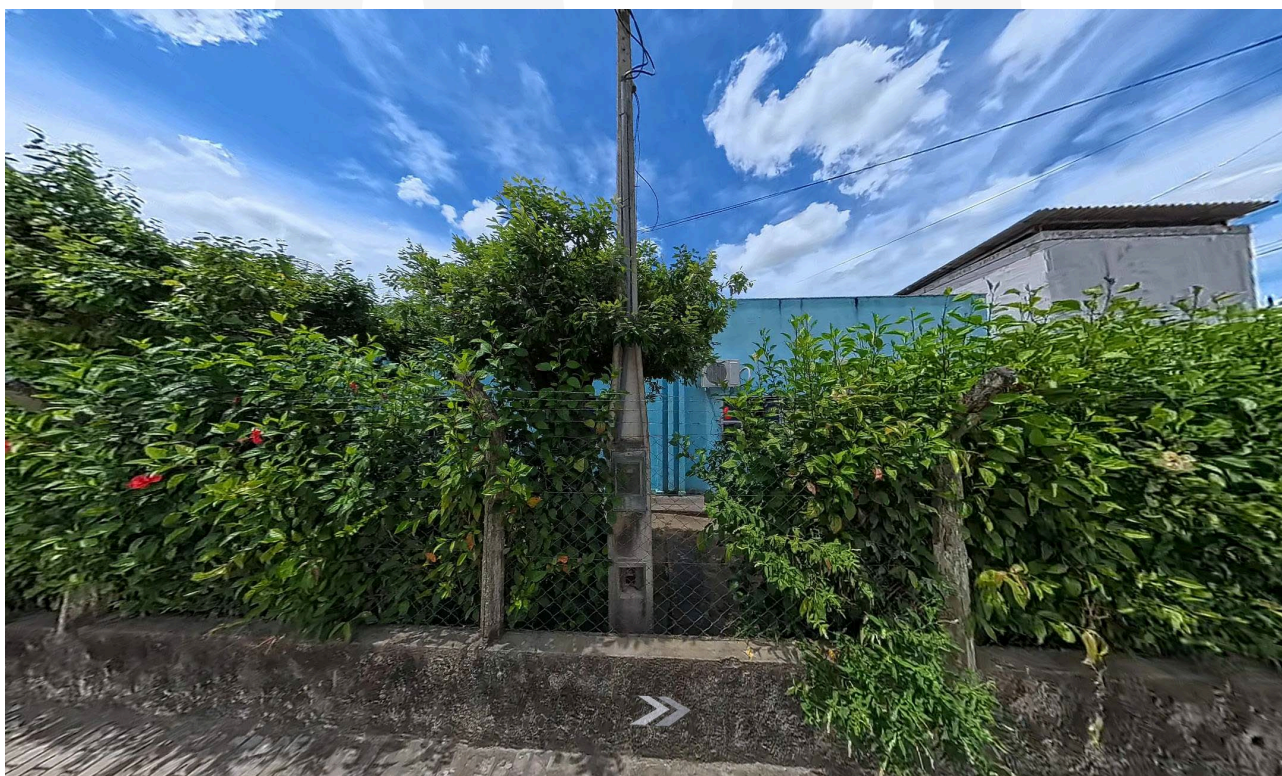
Foto 3: Entrada de Energia.

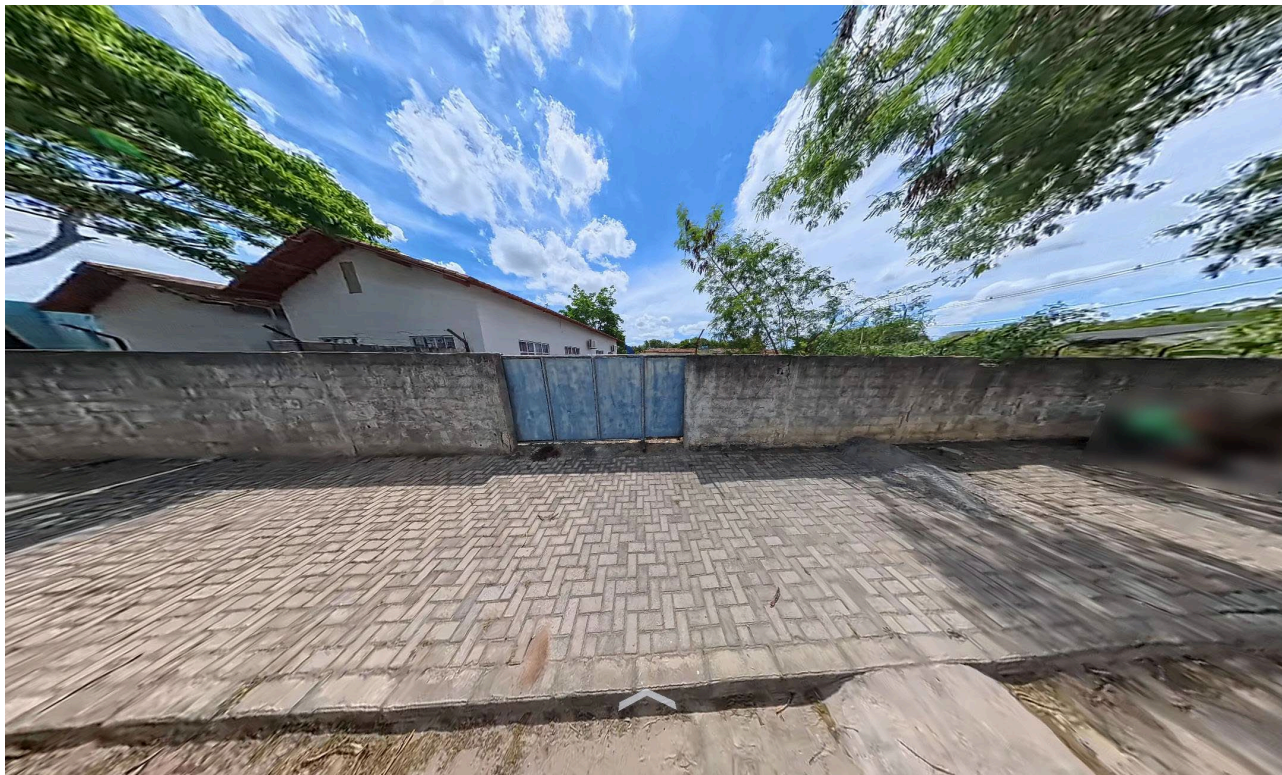
Foto 4: Portão de acesso de veículos, desativado, que está localizado na parte externa do muro dos fundos.

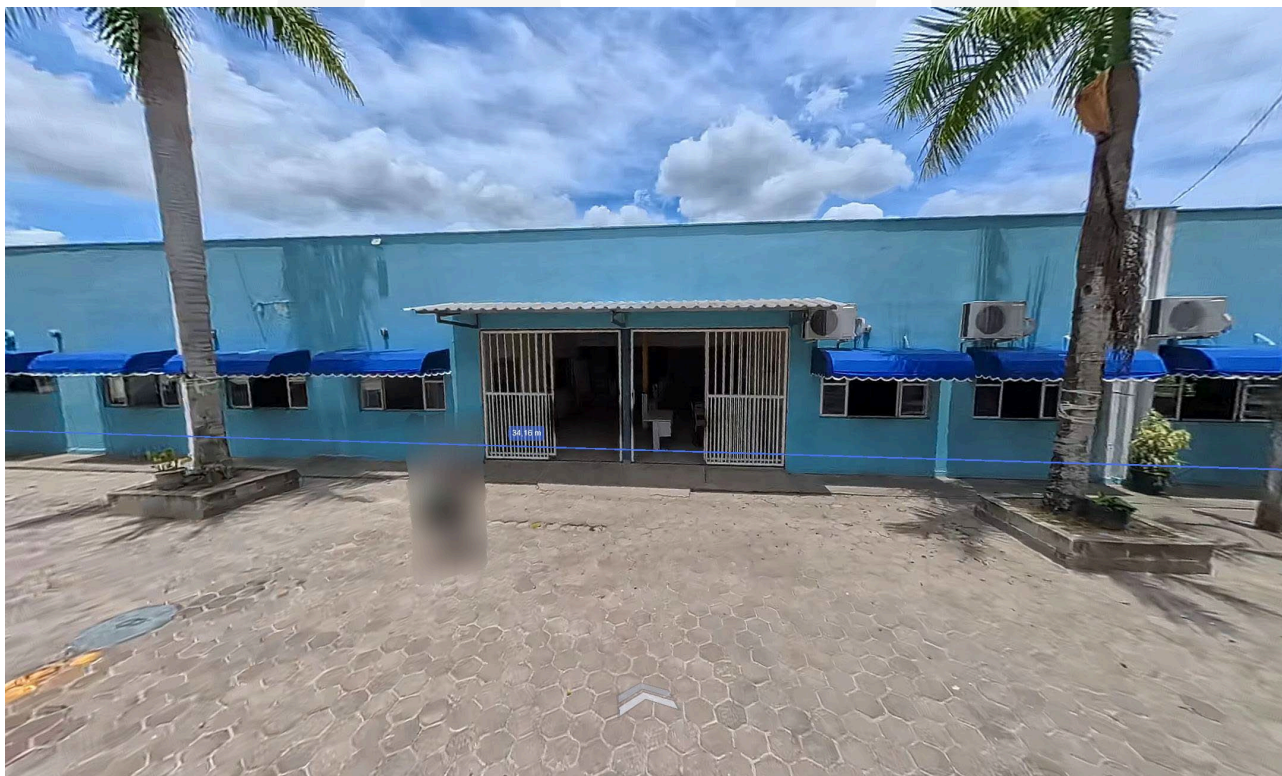
Foto 5: Entrada principal do prédio 1, com a fachada e os toldos azuis sobre as janelas.

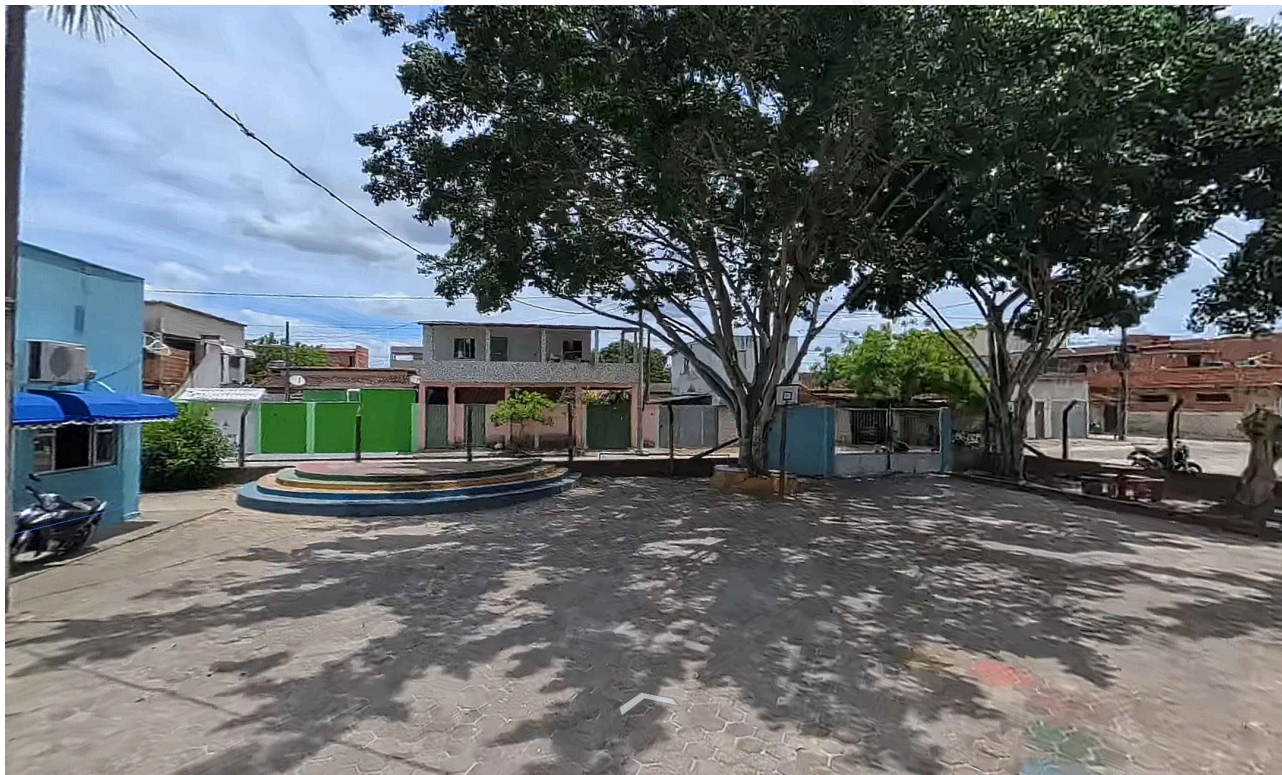
Foto 6: Pátio externo principal, área de convivência com árvores e espaço aberto para os alunos.

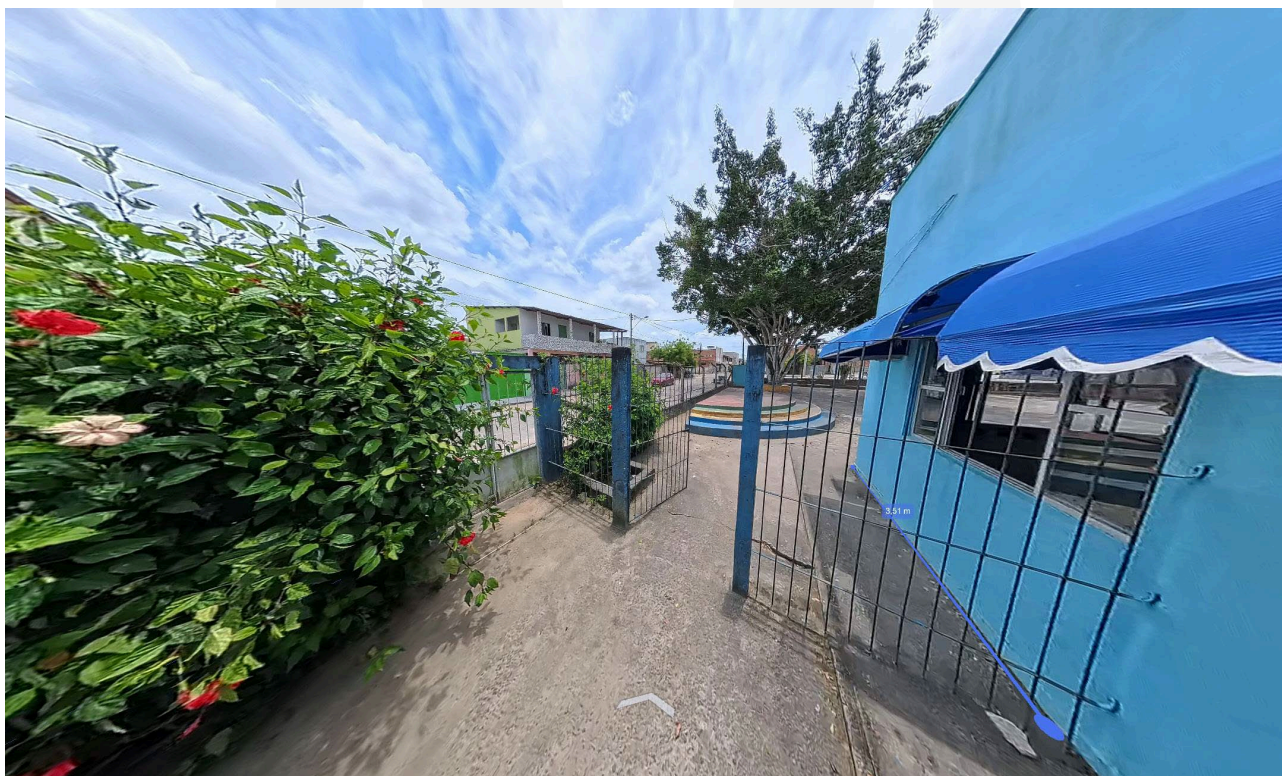
Foto 7: Portão lateral de acesso secundário ao pátio, próximo ao prédio.

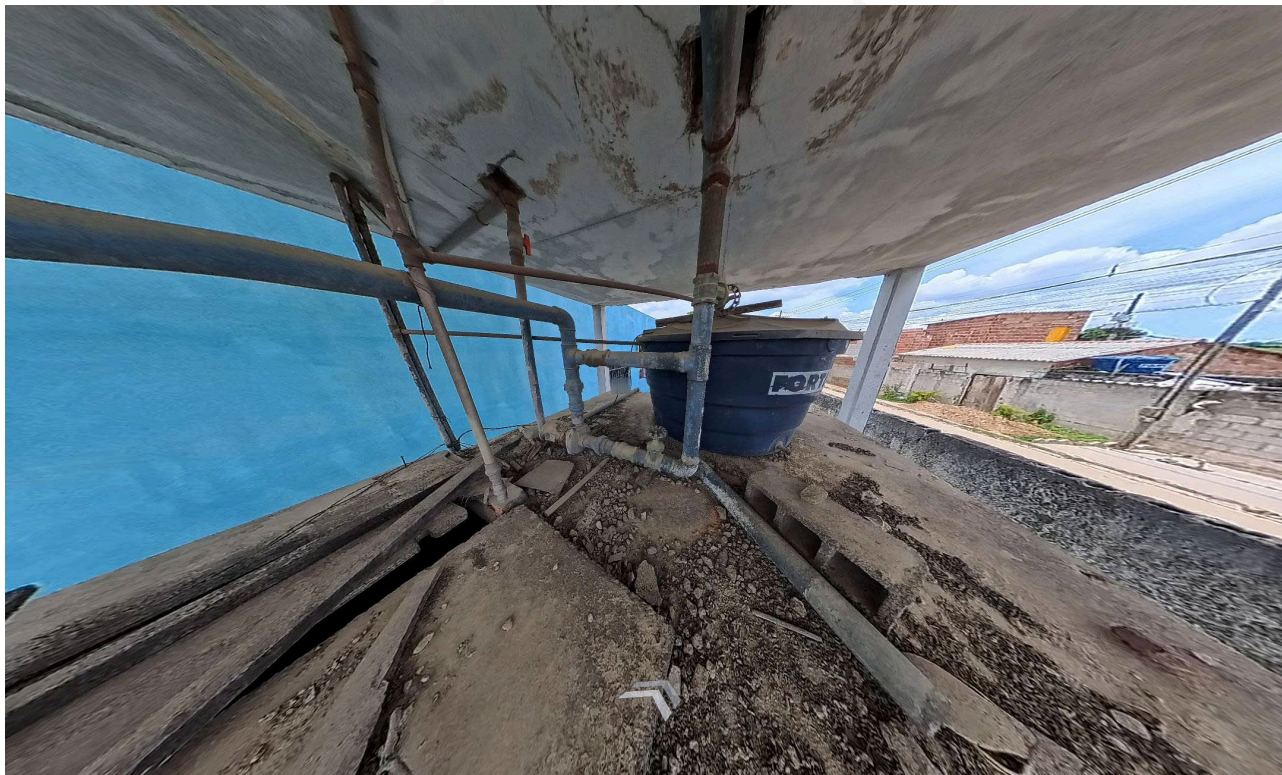
Foto 8: Área do reservatório de água no alto de uma estrutura, mostrando a caixa d'água e as tubulações.

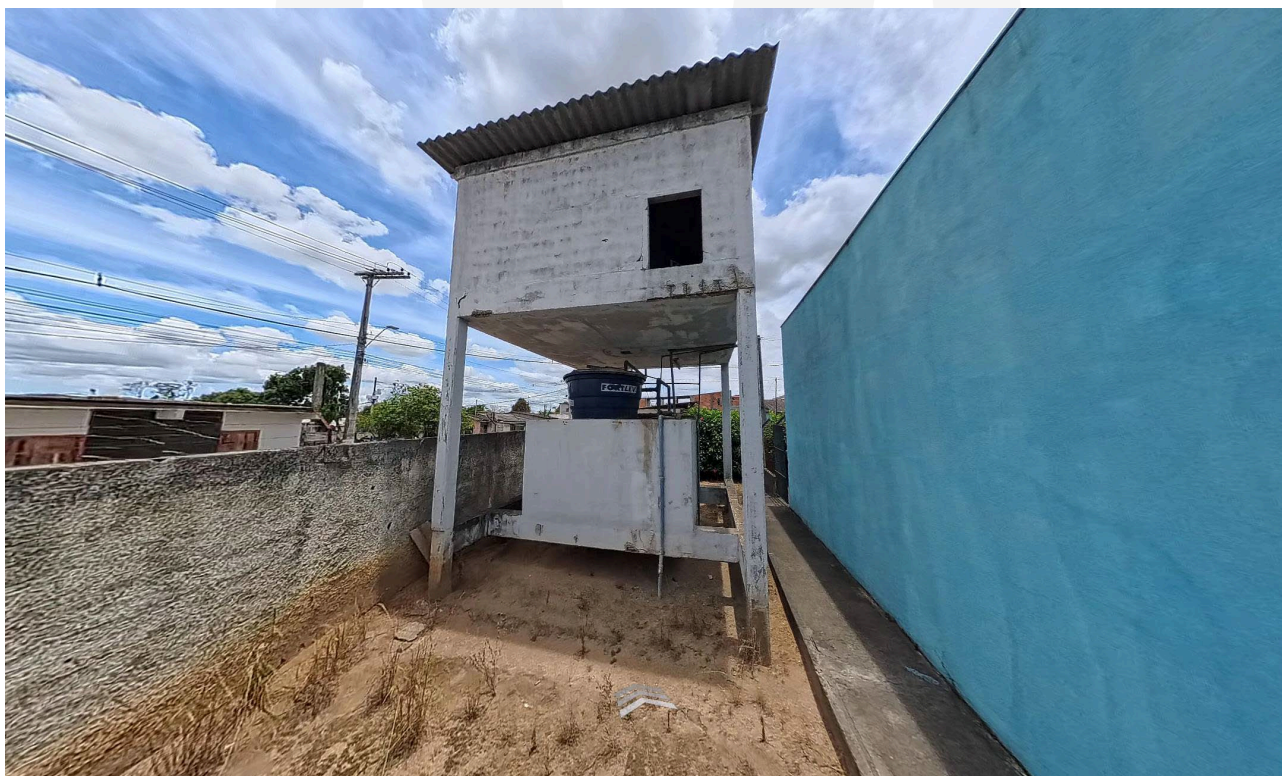
Foto 9: Vista externa da estrutura que abriga o reservatório de água, com o muro lateral da escola ao lado.

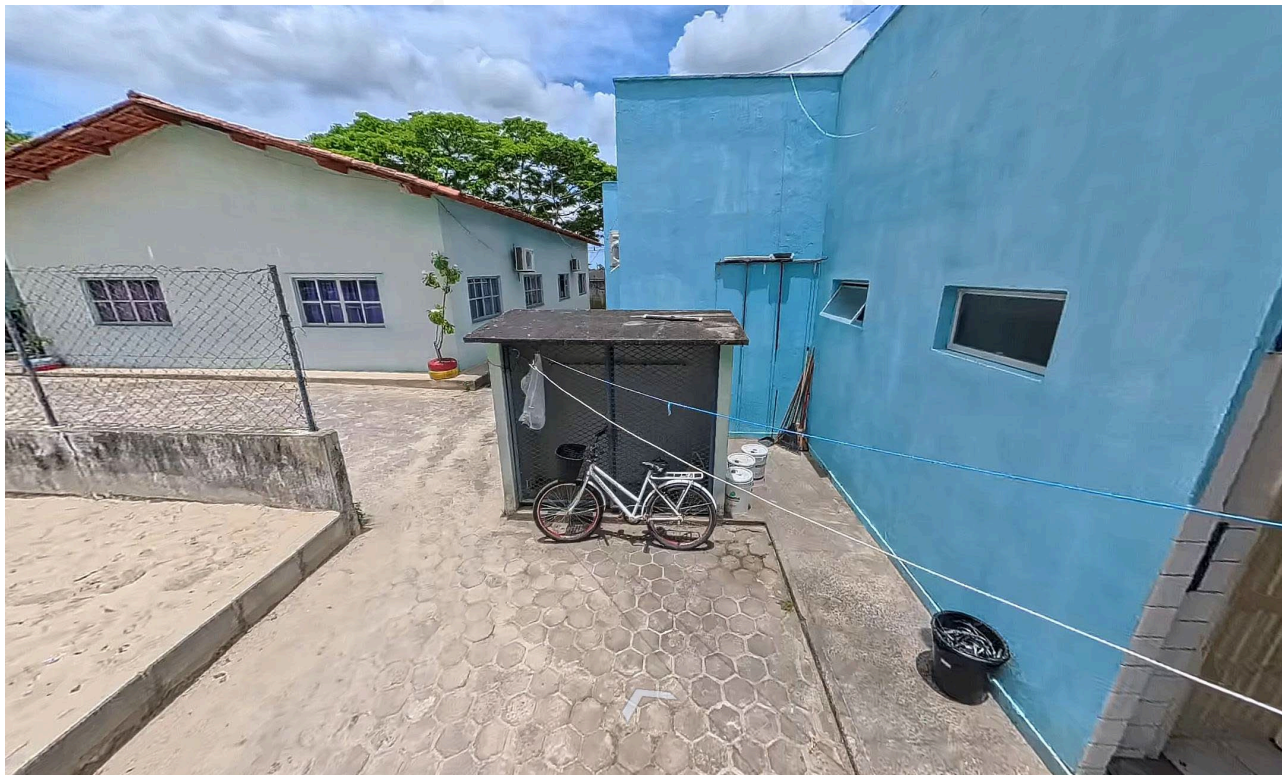
Foto 10: Abrigo de gás desativado, localizado entre os dois prédios, com um pequeno espaço fechado.

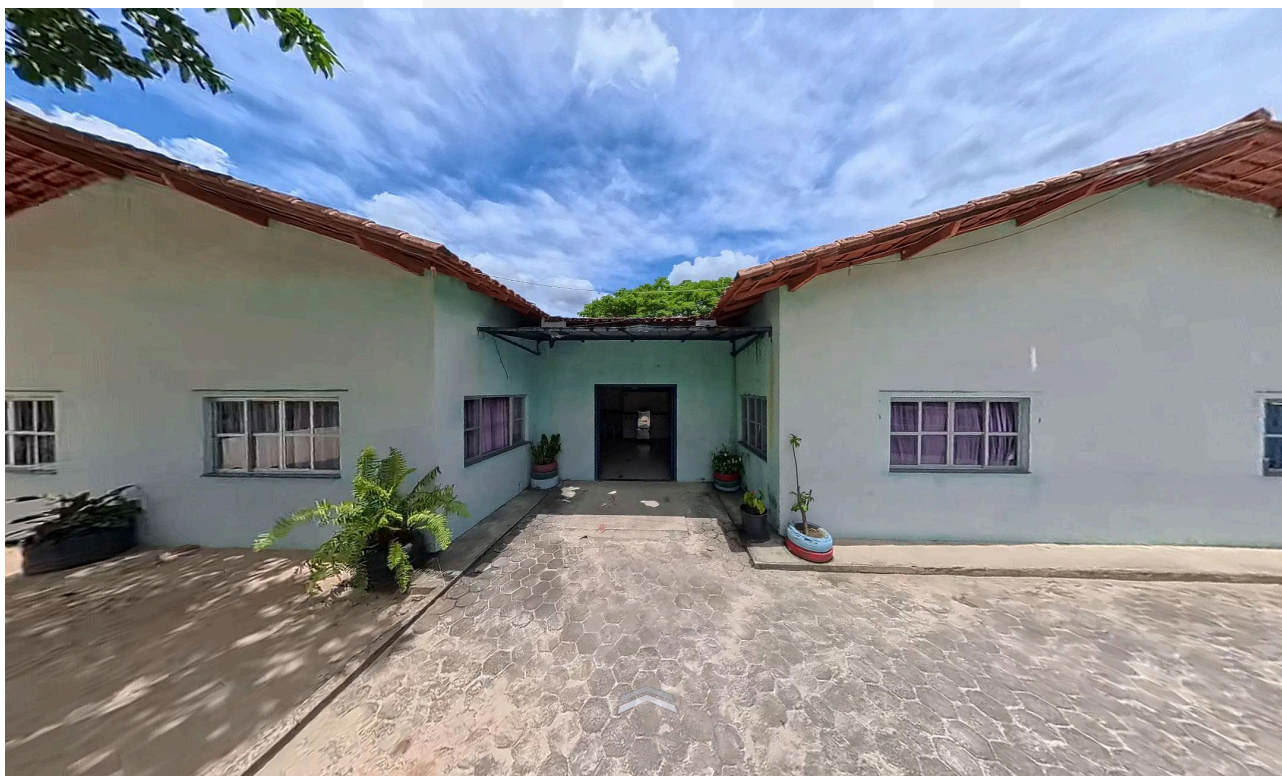
Foto 11: Entrada principal do segundo prédio, mostrando o acesso interno entre os dois blocos da escola.

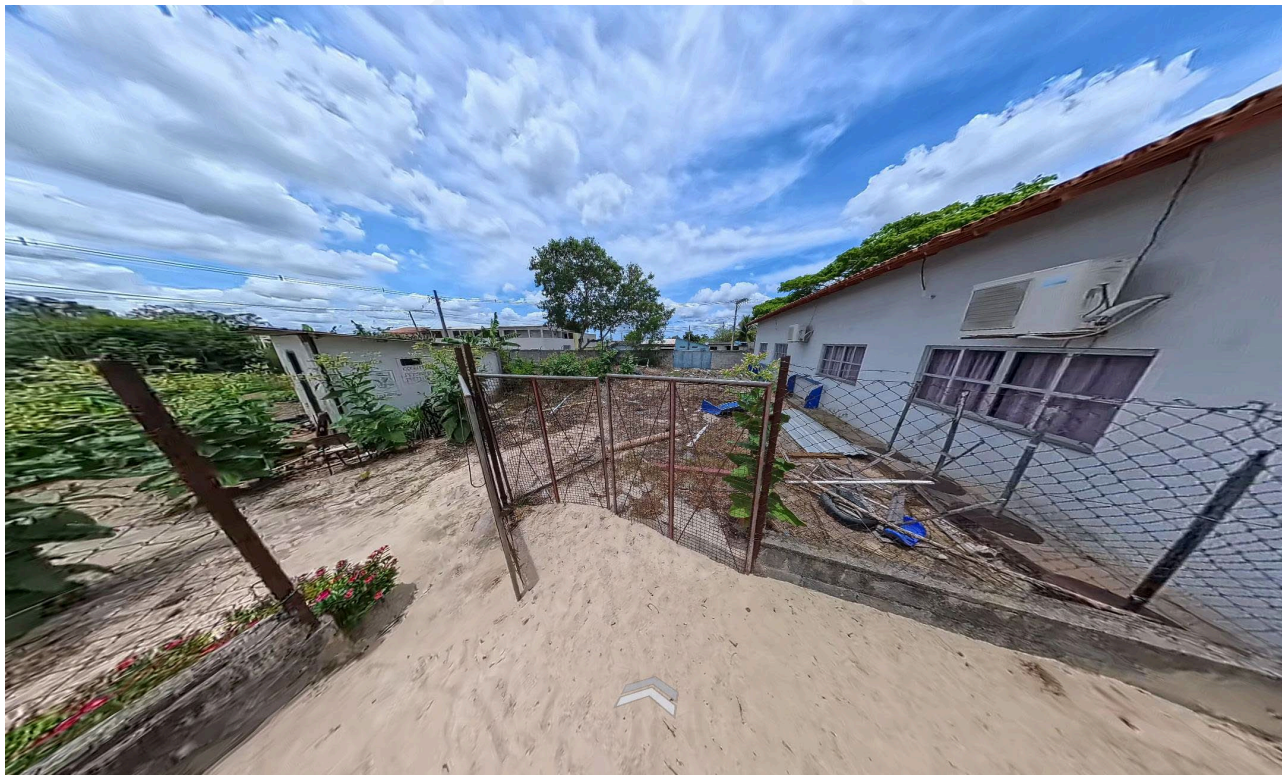
Foto 12: Visão do portão nos fundos do terreno, que dá para uma área externa com vegetação e cerca.

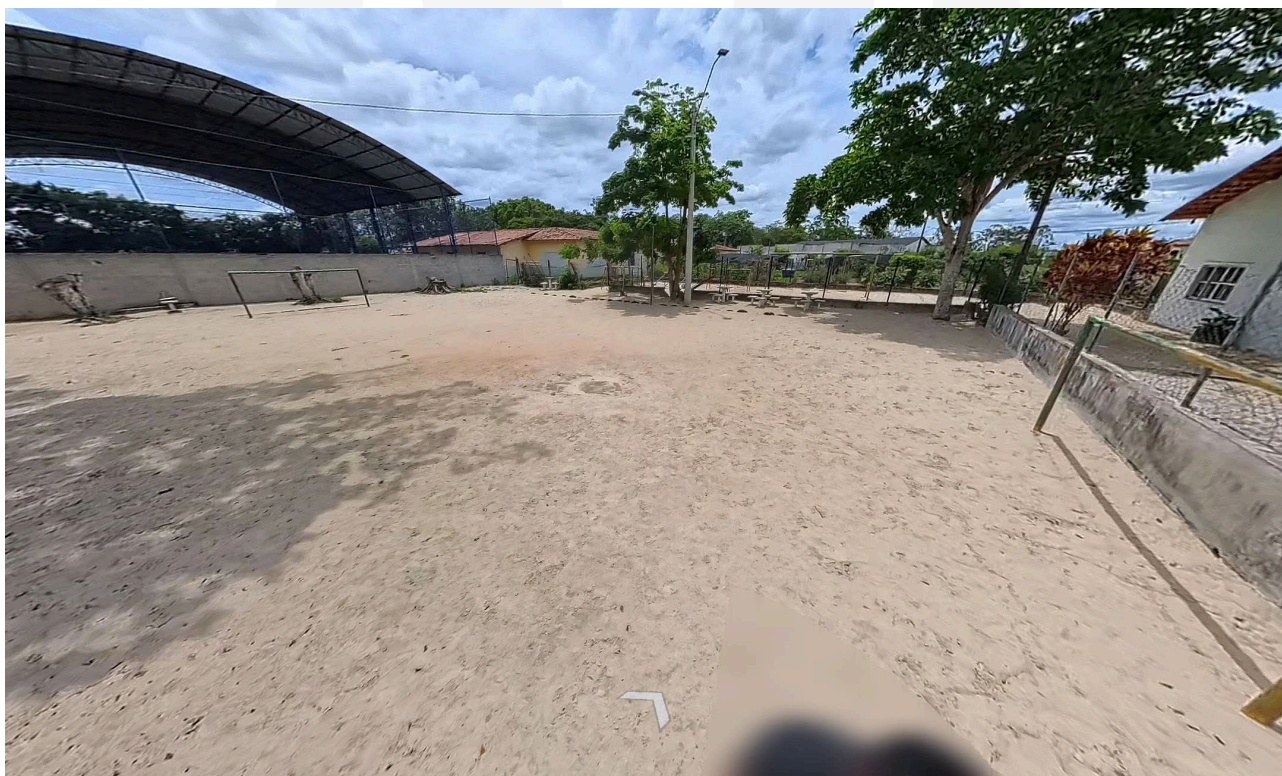
Foto 13: Quadra descoberta, com solo de areia.

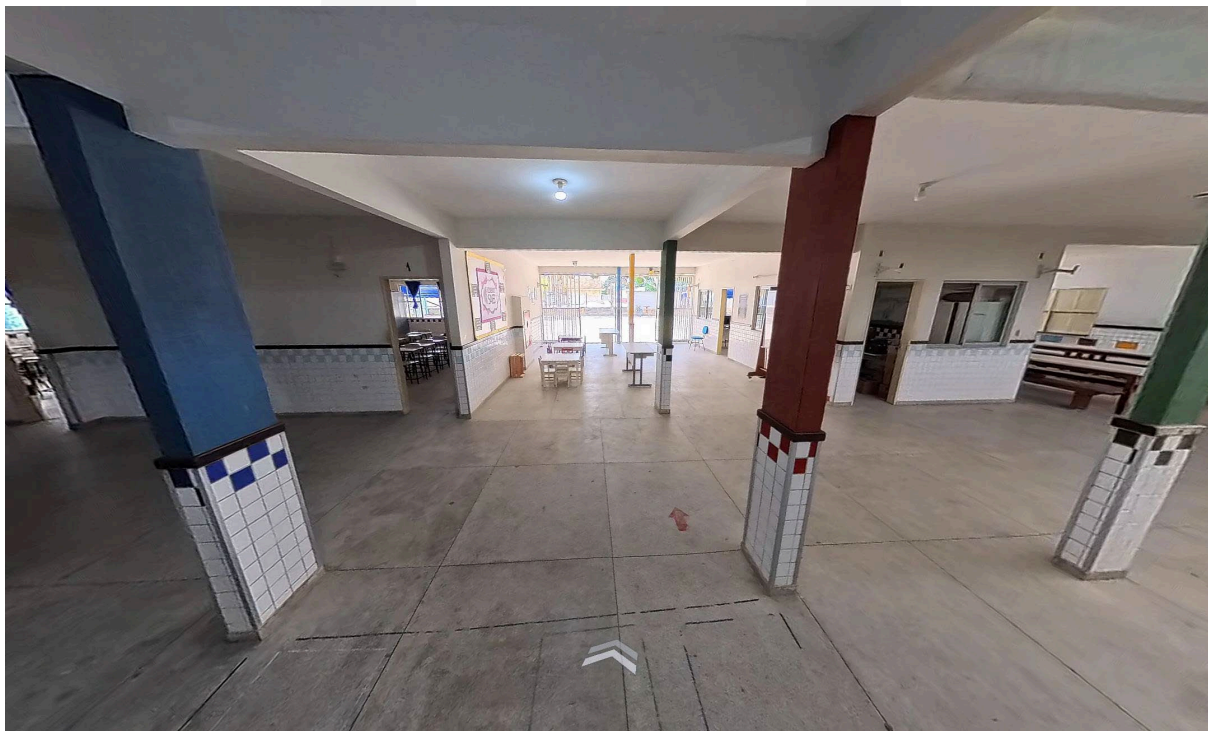
Foto 14: Área interna do pátio, mostrando as colunas coloridas e o acesso principal.

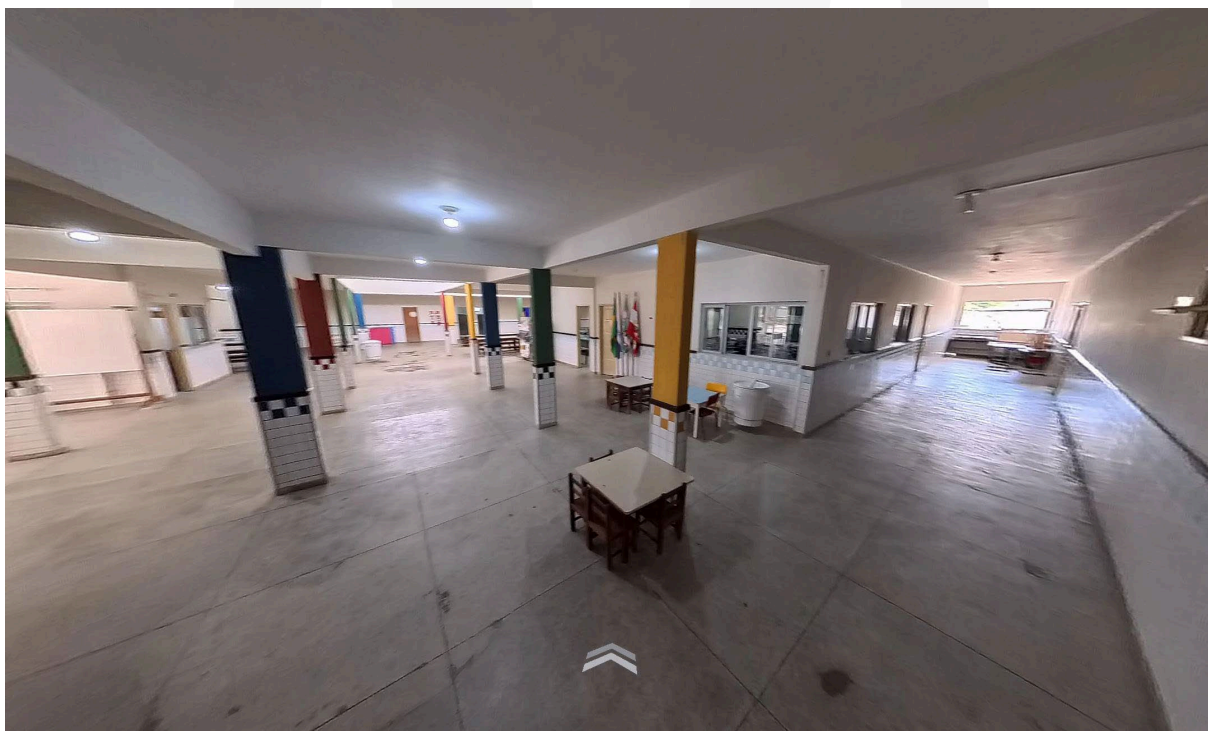
Foto 15: Outra perspectiva do pátio, incluindo a área de circulação entre salas.

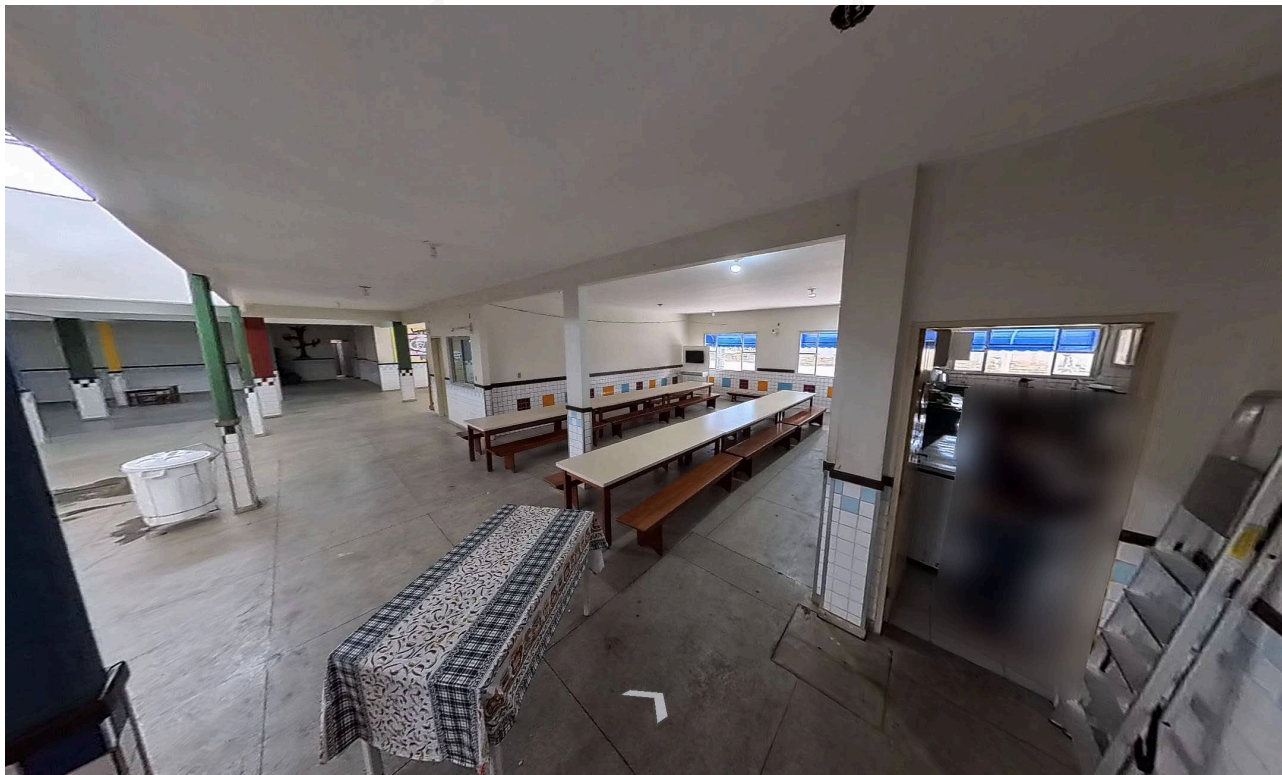
Foto 16: Vista panorâmica do refeitório, mostrando as mesas longas e os bancos.

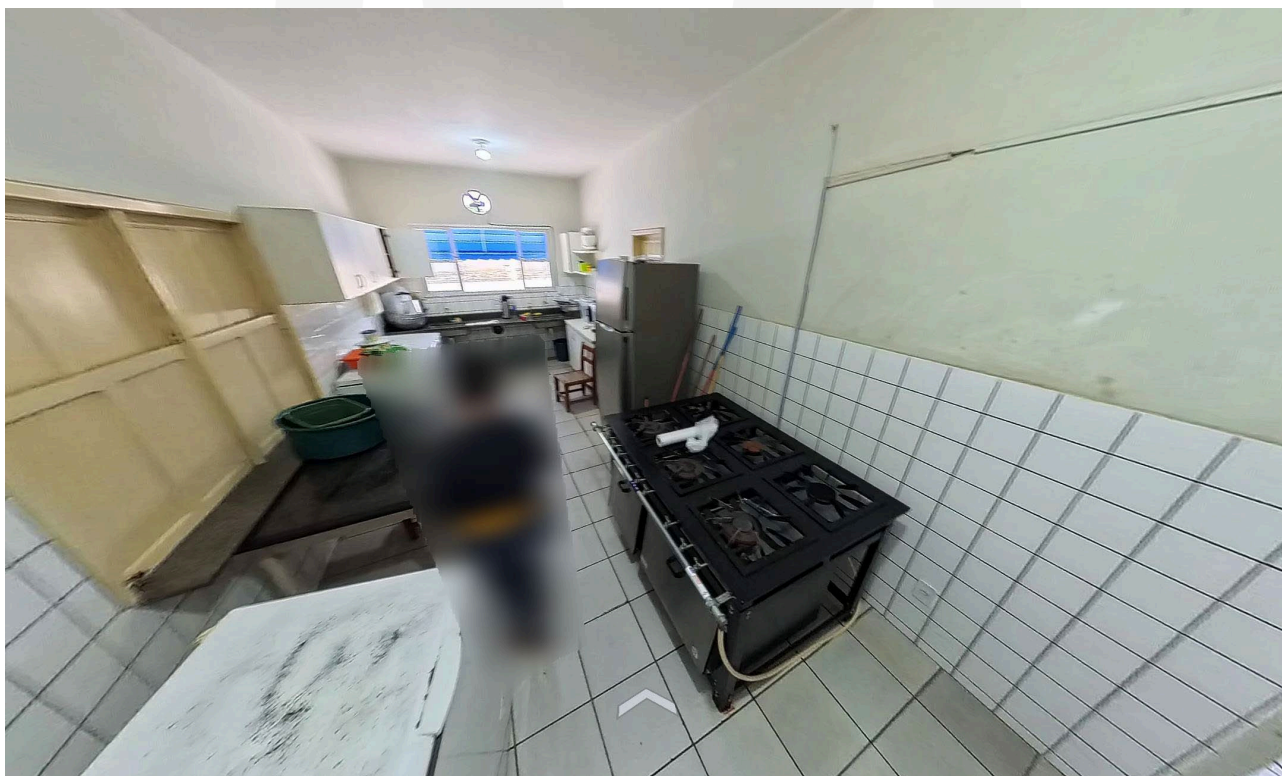
Foto 17: Cozinha da escola, com os equipamentos e fogão industrial.

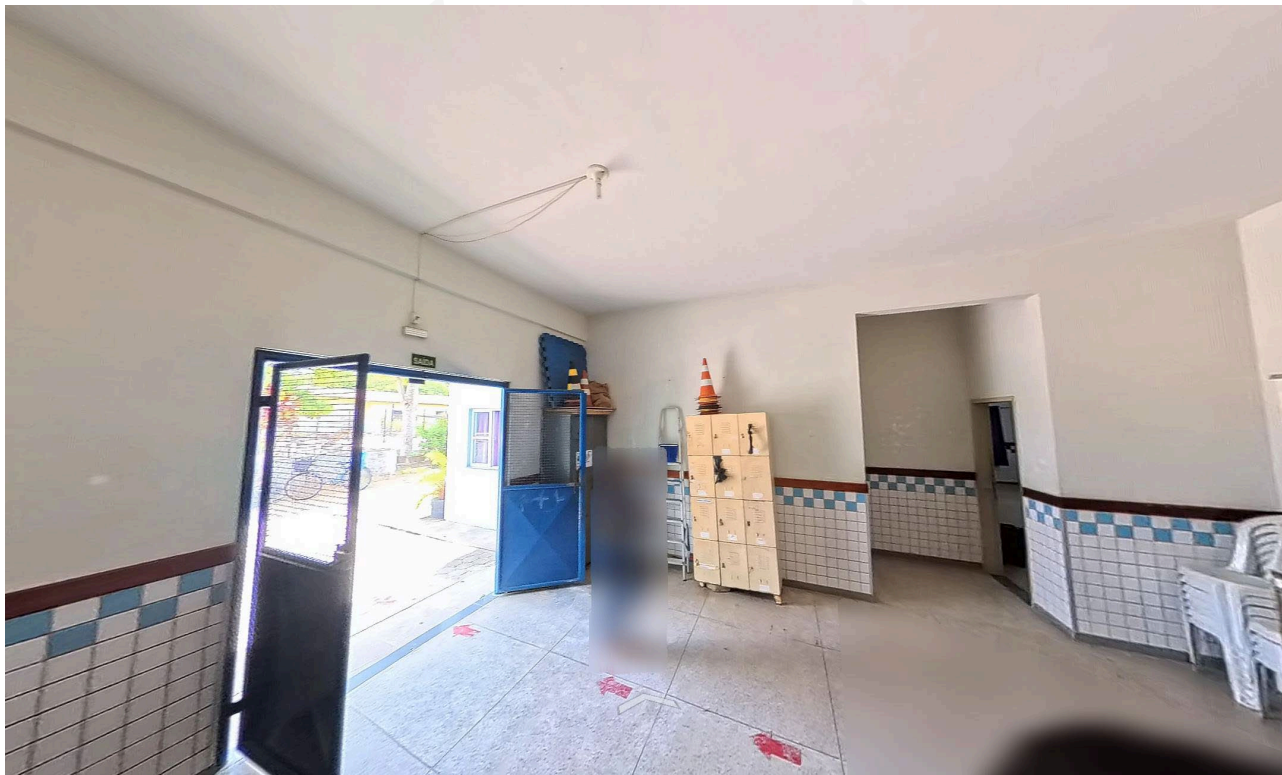
Foto 18: Entrada interna do segundo prédio. para a área de circulação, com armários e saída para o pátio.

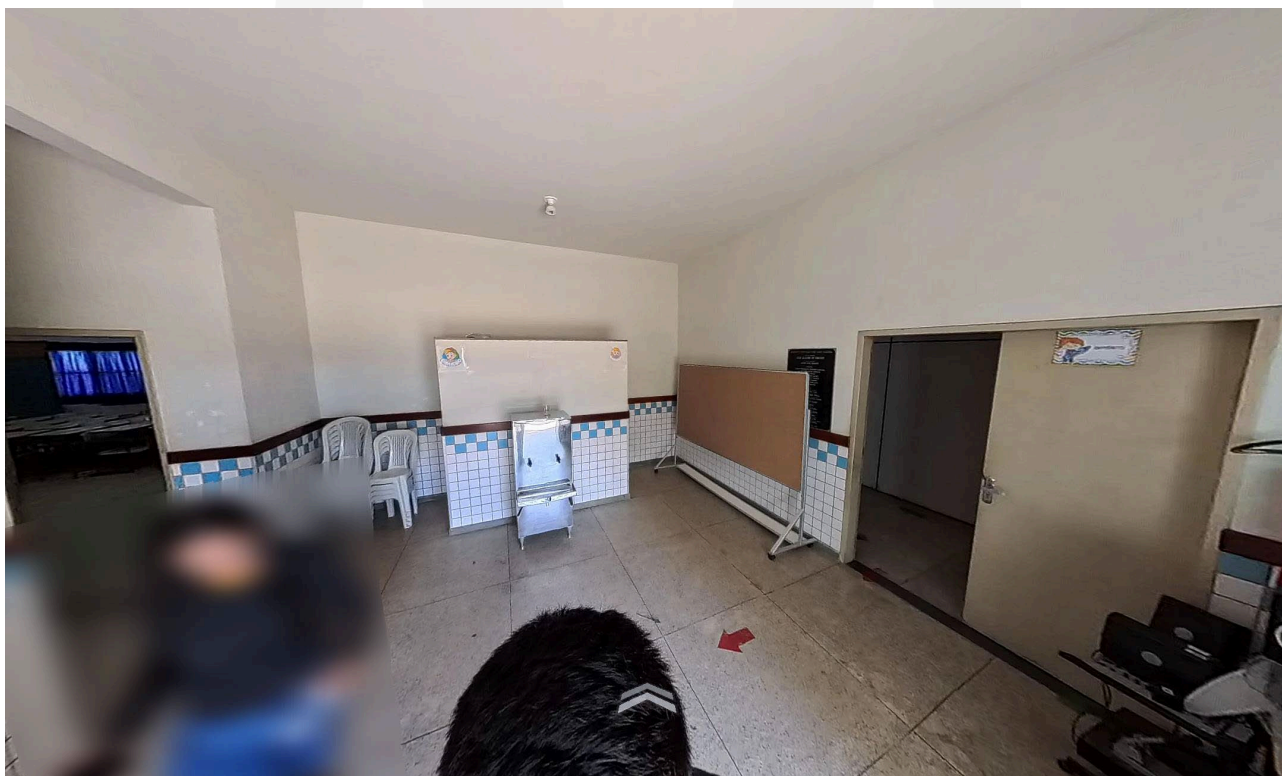
Foto 19: Área interna de circulação do segundo prédio, com um bebedouro e quadros de aviso.

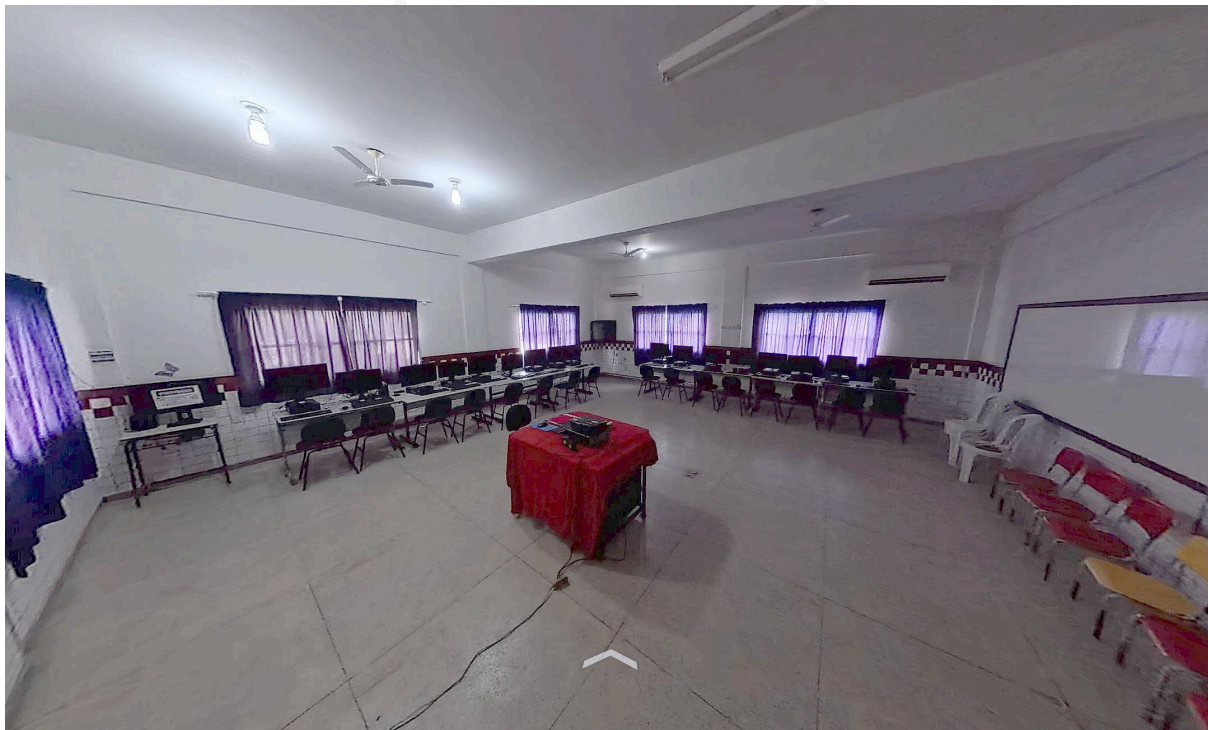
Foto 20: Laboratório de informática ou sala multimídia, com computadores dispostos nas laterais e área central para projeção.

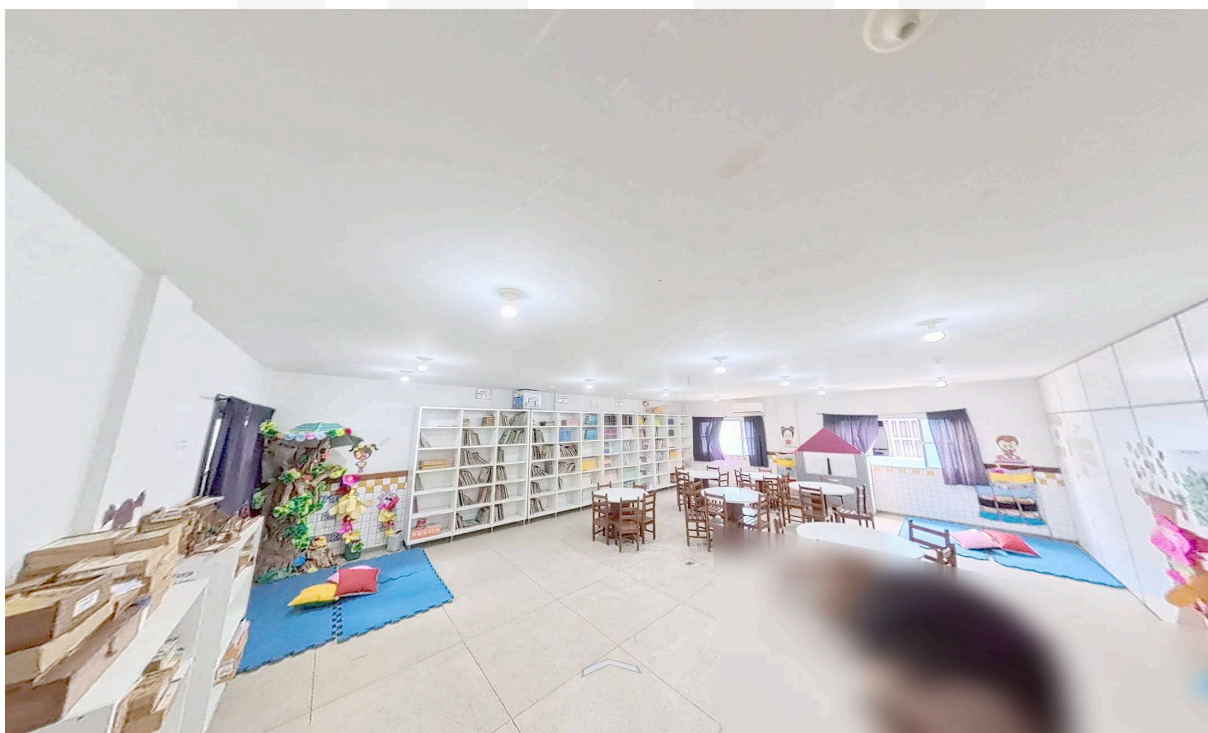
Foto 21: Biblioteca ou sala de leitura, com estantes de livros, áreas de leitura infantil.

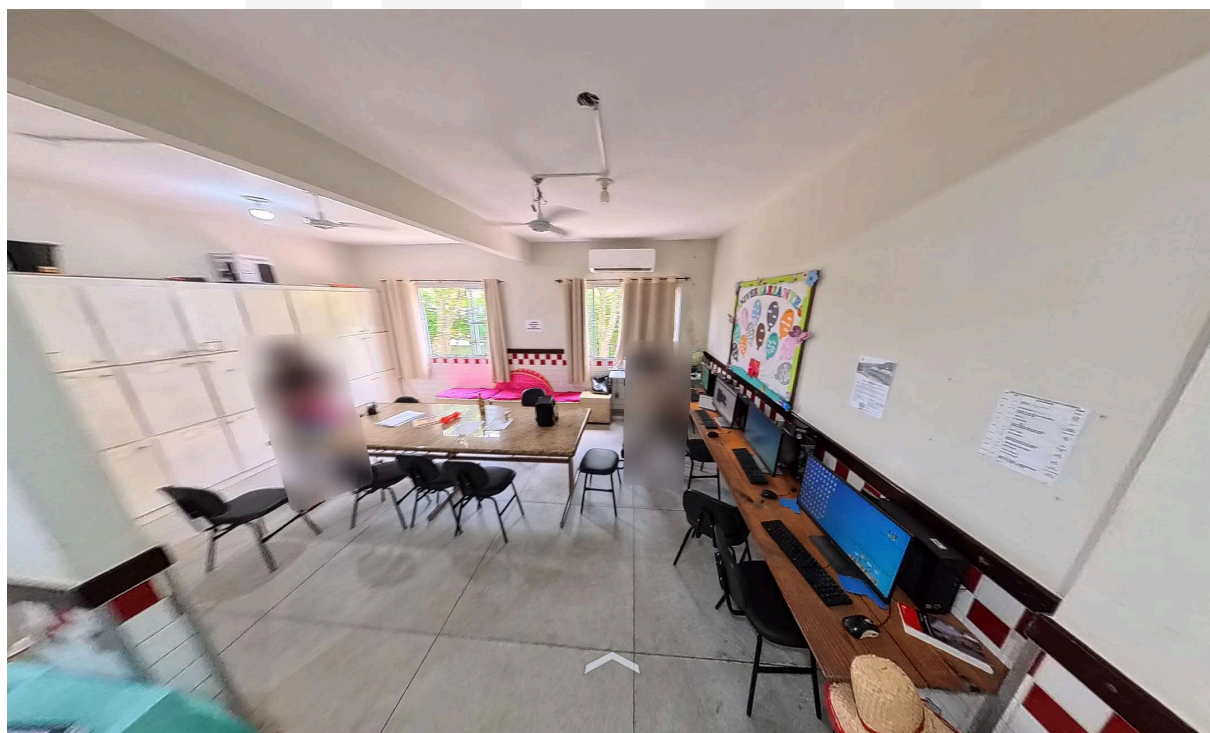
Foto 23: Sala dos professores, com mesas de trabalho, computadores e armários de armazenamento de materiais.

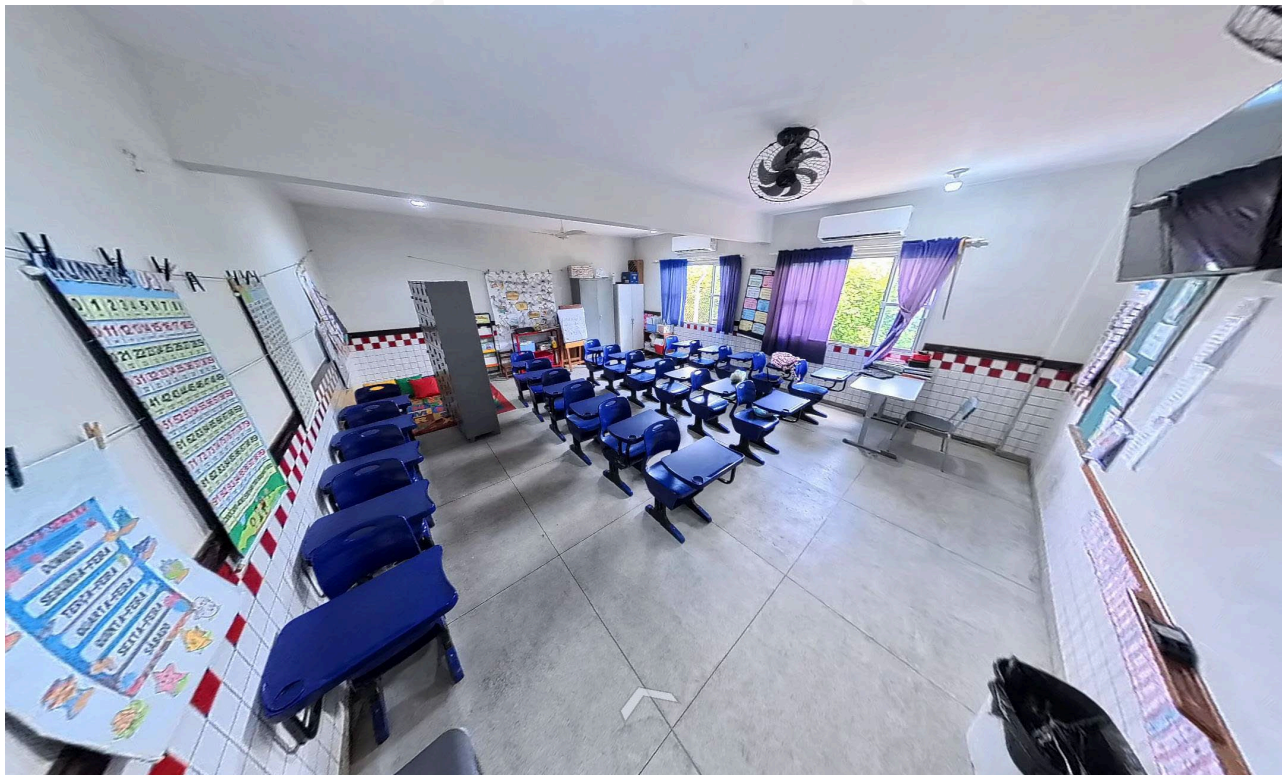
Foto 21: Sala de aula típica, com carteiras organizadas, materiais didáticos nas paredes e janelas para iluminação natural.
