RELATÓRIO FOTOGRÁFICO

DA 2^a MEDIDA

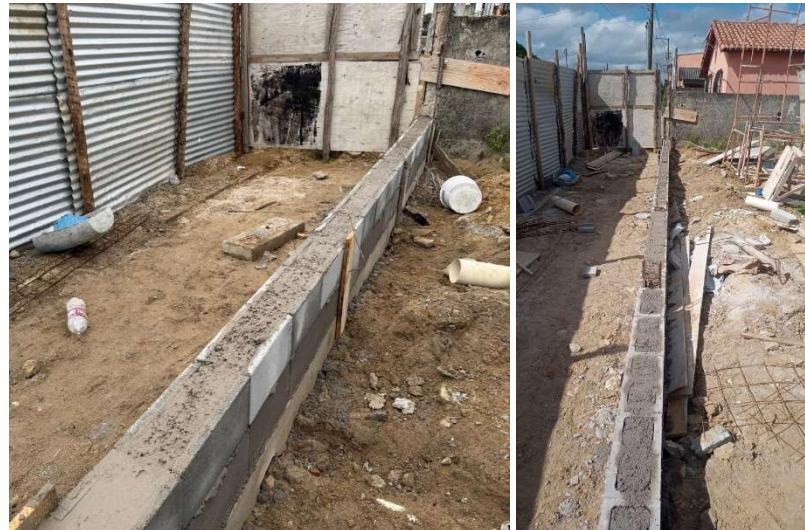
Execução do bloco estrutural de 20cm cheio para mureta do gradil.

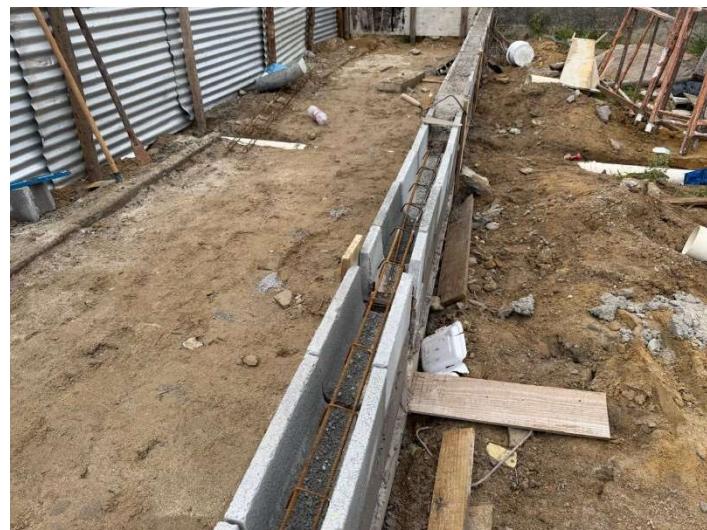
Execução do bloco estrutural de 20cm cheio para mureta do gradil.

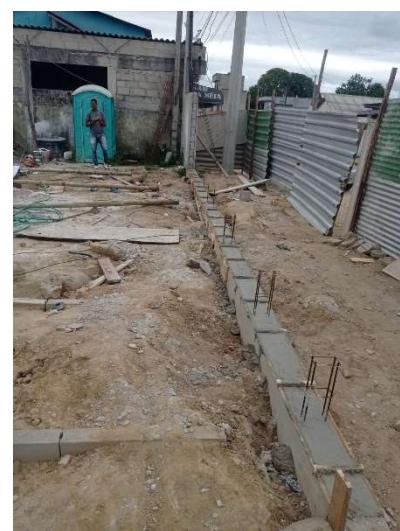
Execução da viga da mureta do gradil.

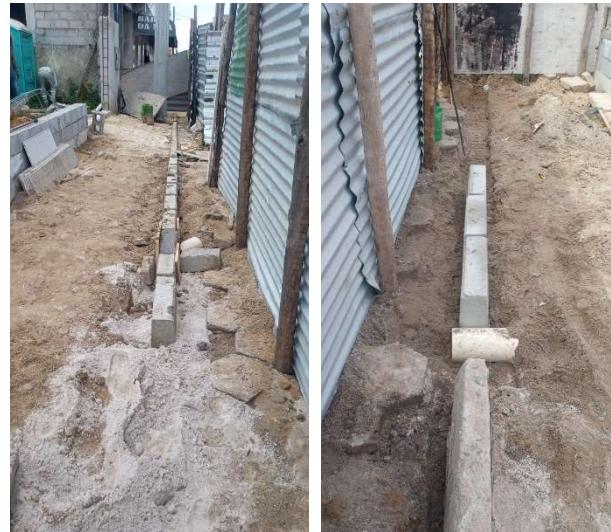
Assentamento de meio fio da calçada.

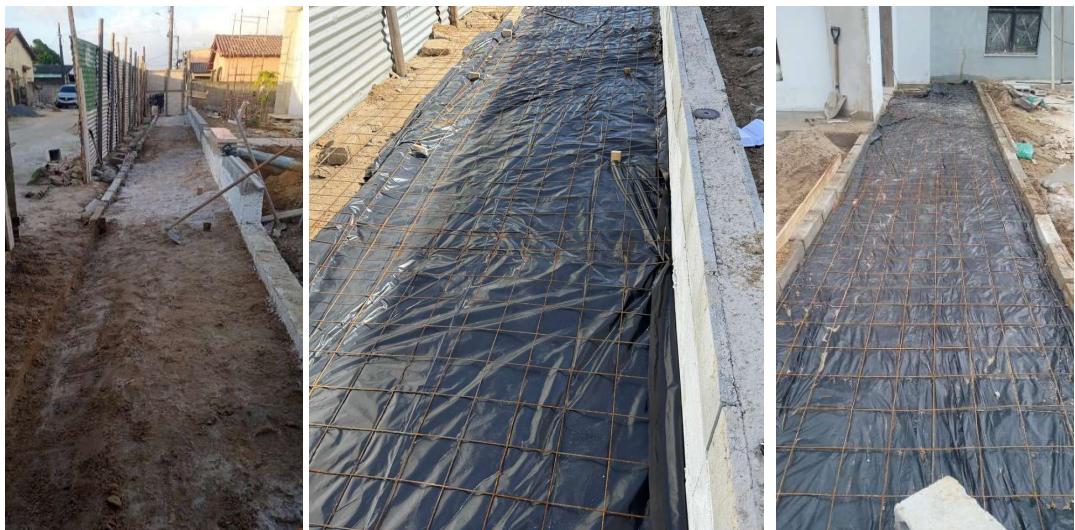
Preparação da base para concretagem da calçada e passeio da entrada da edificação.

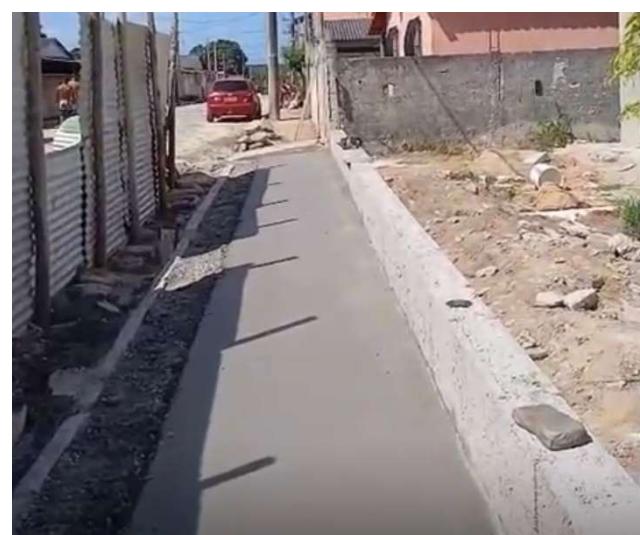
Concretagem da calçada..

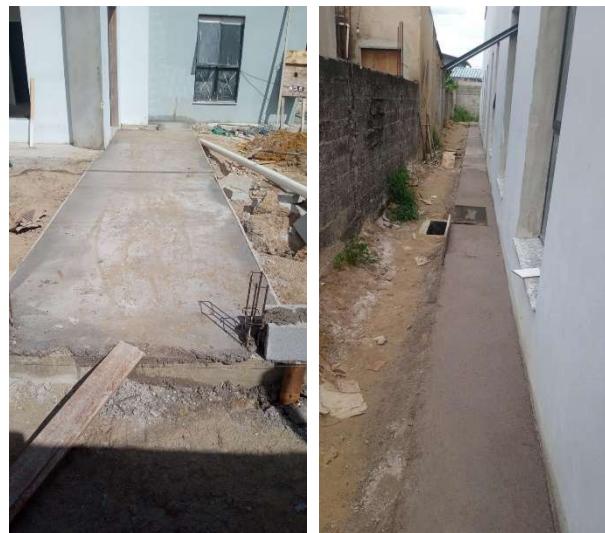
Execução dos passeios internos.

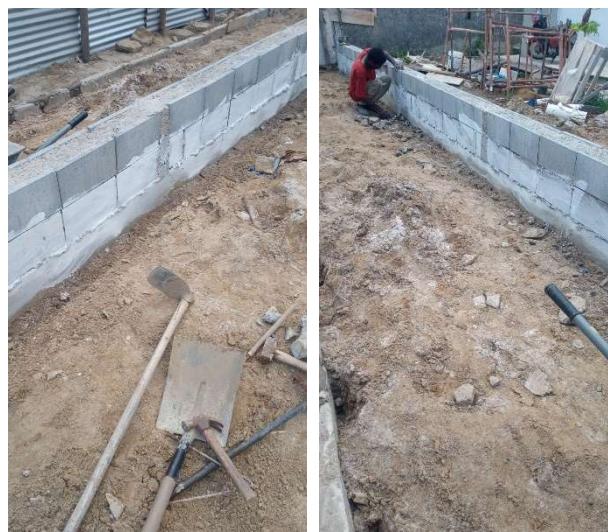
Impermeabilização da base.

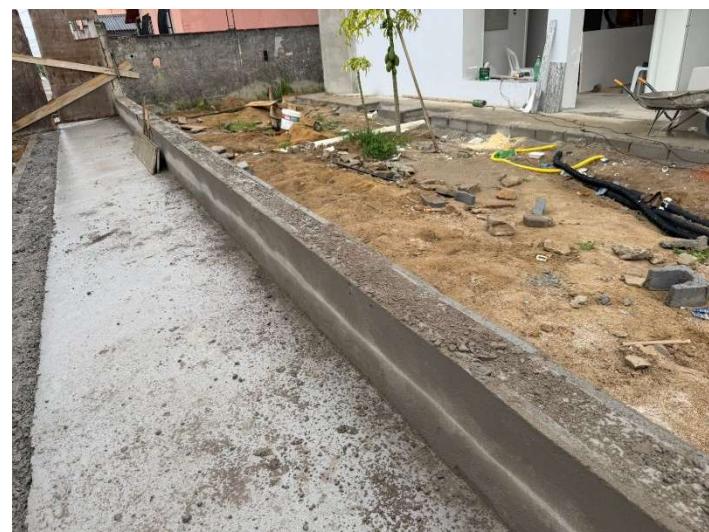
Reboco da mureta do gradil.

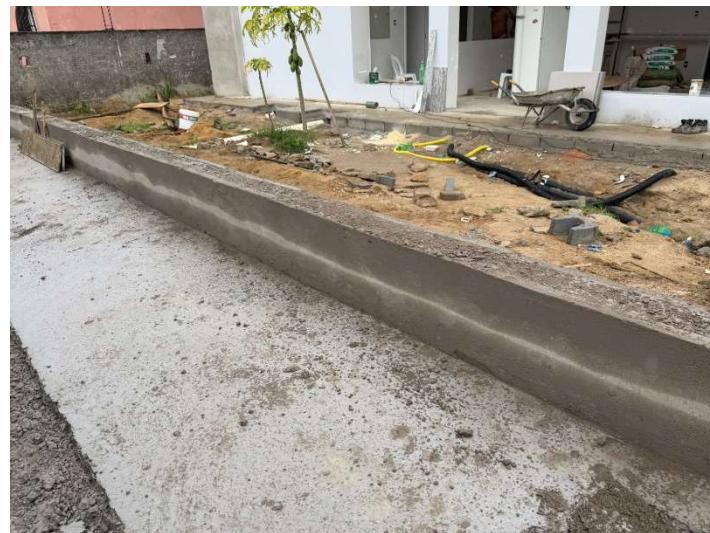
Reboco da mureta do gradil.

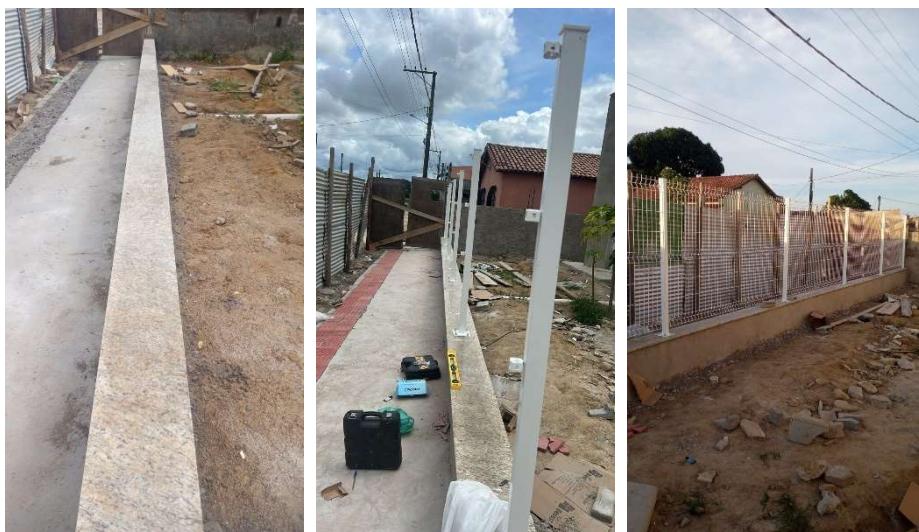
Assenamento de chapim e instalação de gradil.

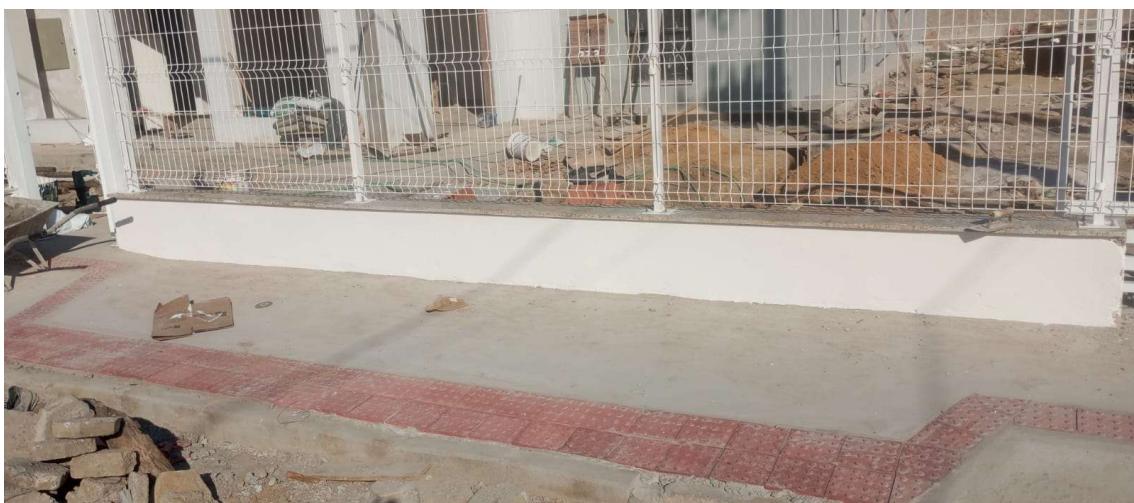
Assentamento de ladrilho em calçada.

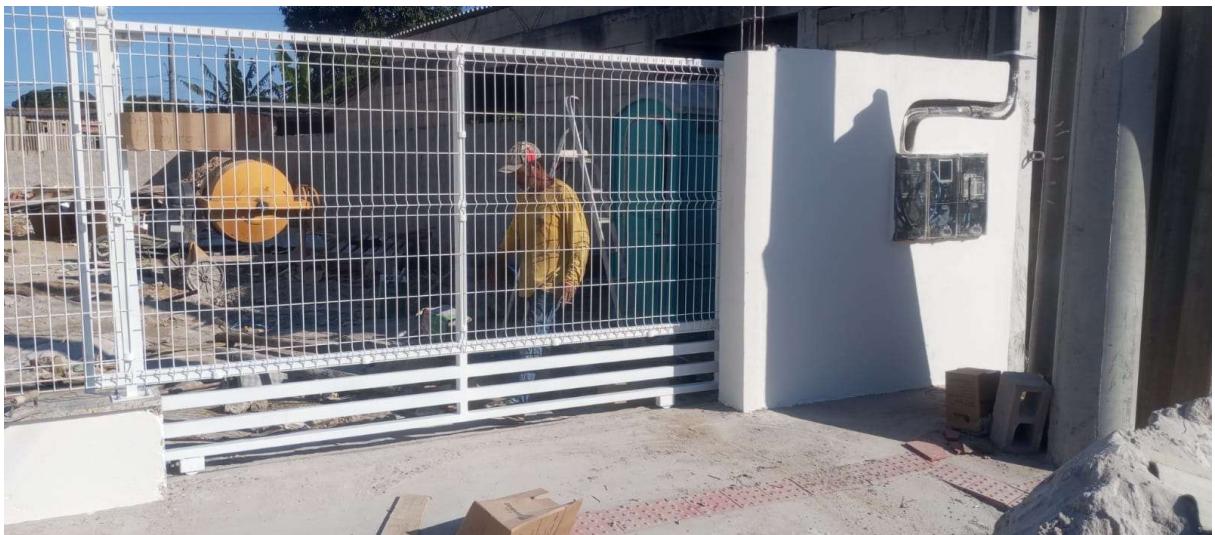
Portão instalado.

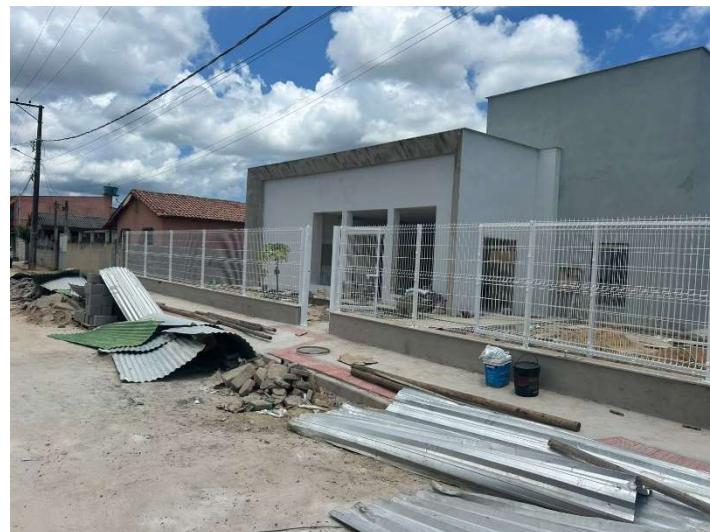
Retirada de tapume e materiais.

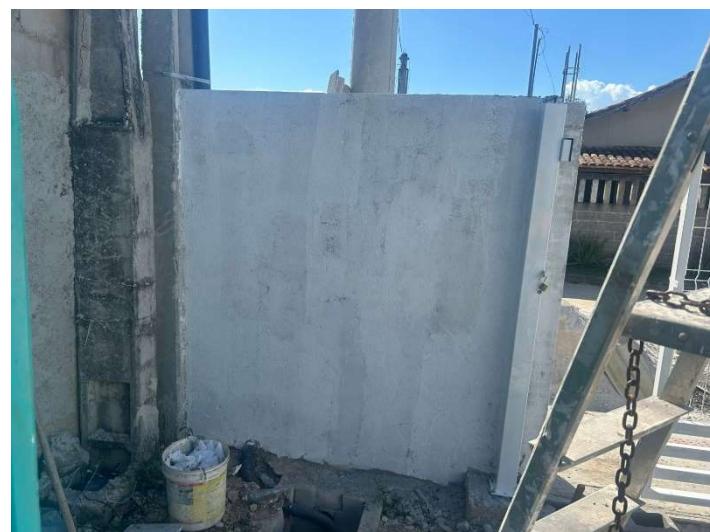
Aplicação do selador acrilico.

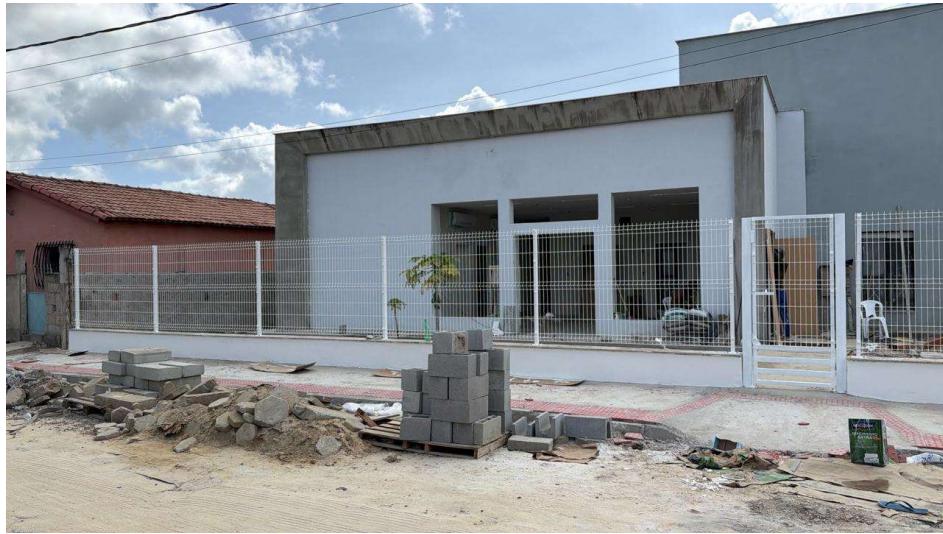
Vista frontal da obra com serviços executados.

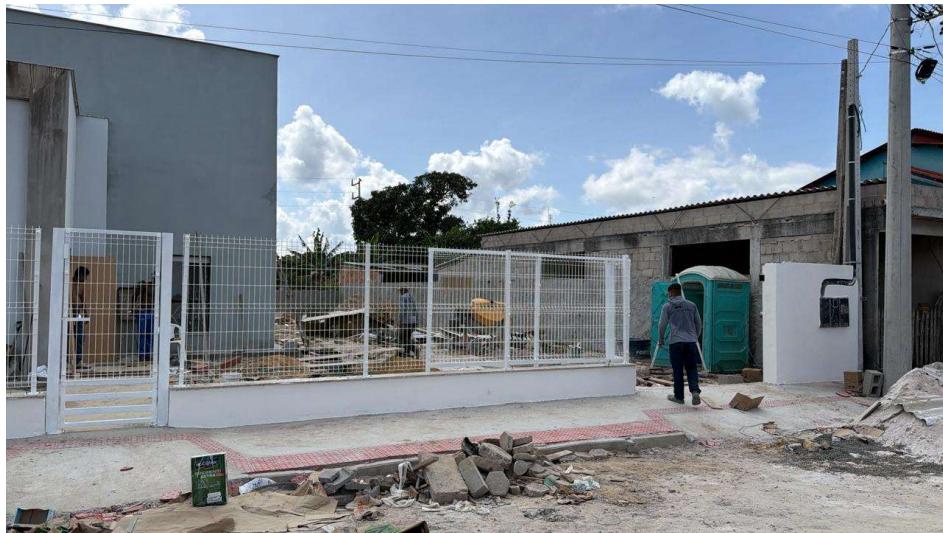
Vista frontal da obra com serviços executados.
