Serviço Laudo técnico das condições estruturais das edificações e eventuais medidas e custos para colocá-la em condições seguras de uso, com apresentação de Plano de Ação, Auditoria, Inventário das Obras e Elaboração de Planilha de Custo, ETP e TR

RELATÓRIO FOTOGRÁFICO COM APONTAMENTOS SOBRE A SITUAÇÃO DA EDIFICAÇÃO.

EMPEIEF FLORES PASSINATO KÜSTER

CONTRATO Nº 111/2025

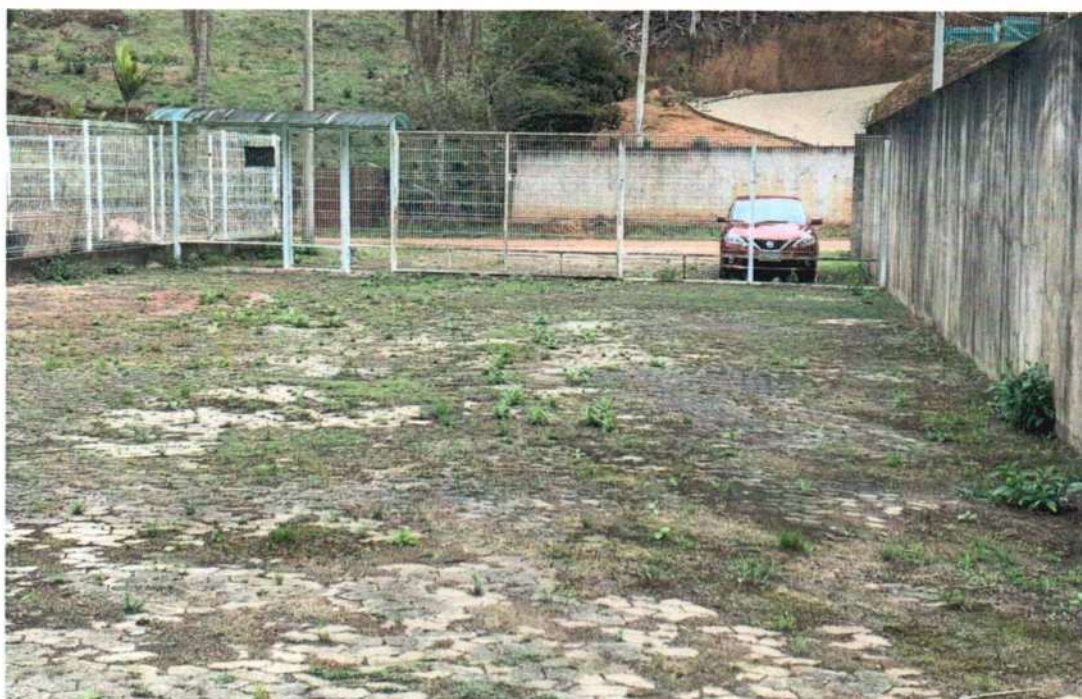
Figura 6 - Pátio interior da escola com crescimento de vegetação e afundamentos no piso intertravado.

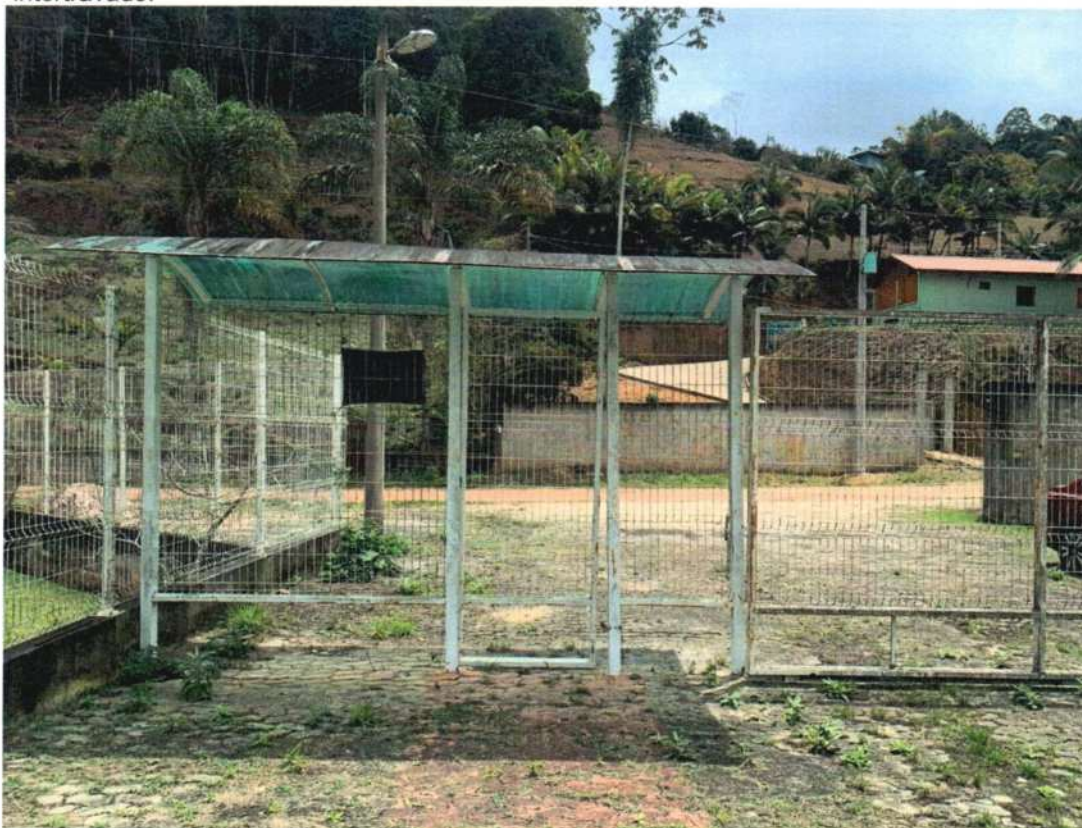
Figura 7 - Portão de gradil Nylofor com avarias.

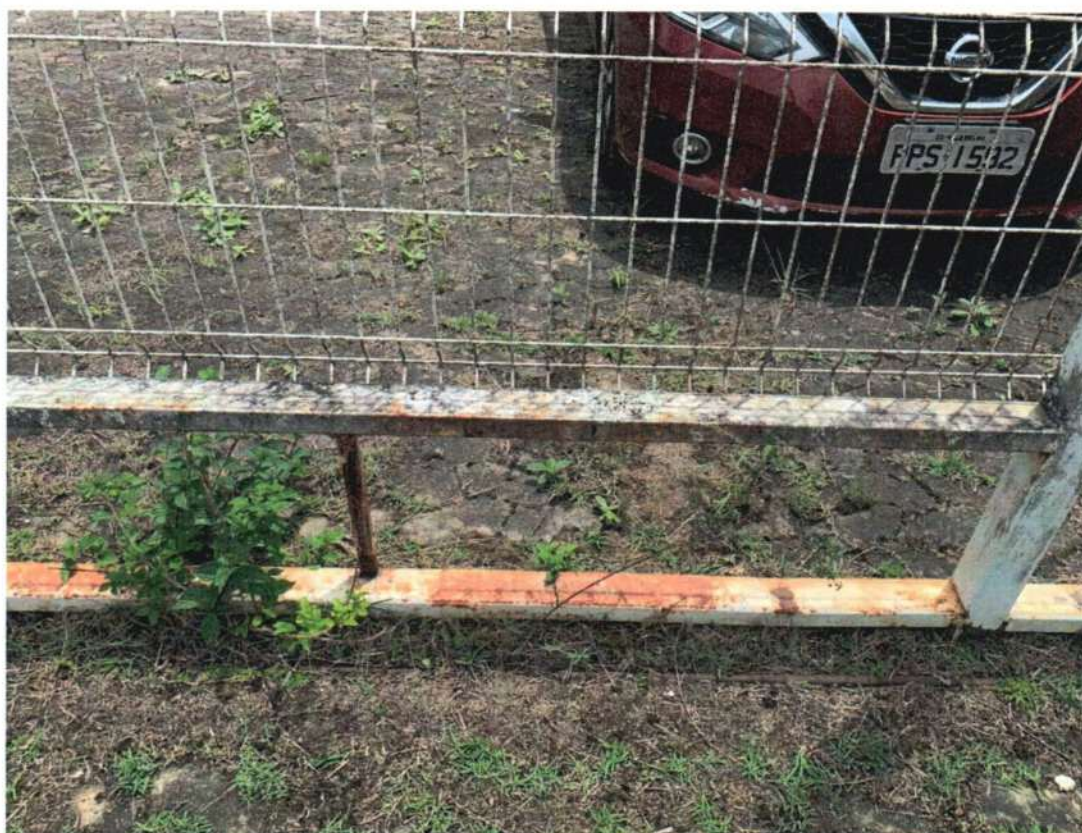
Figura 8 - Sinais de oxidação no gradil

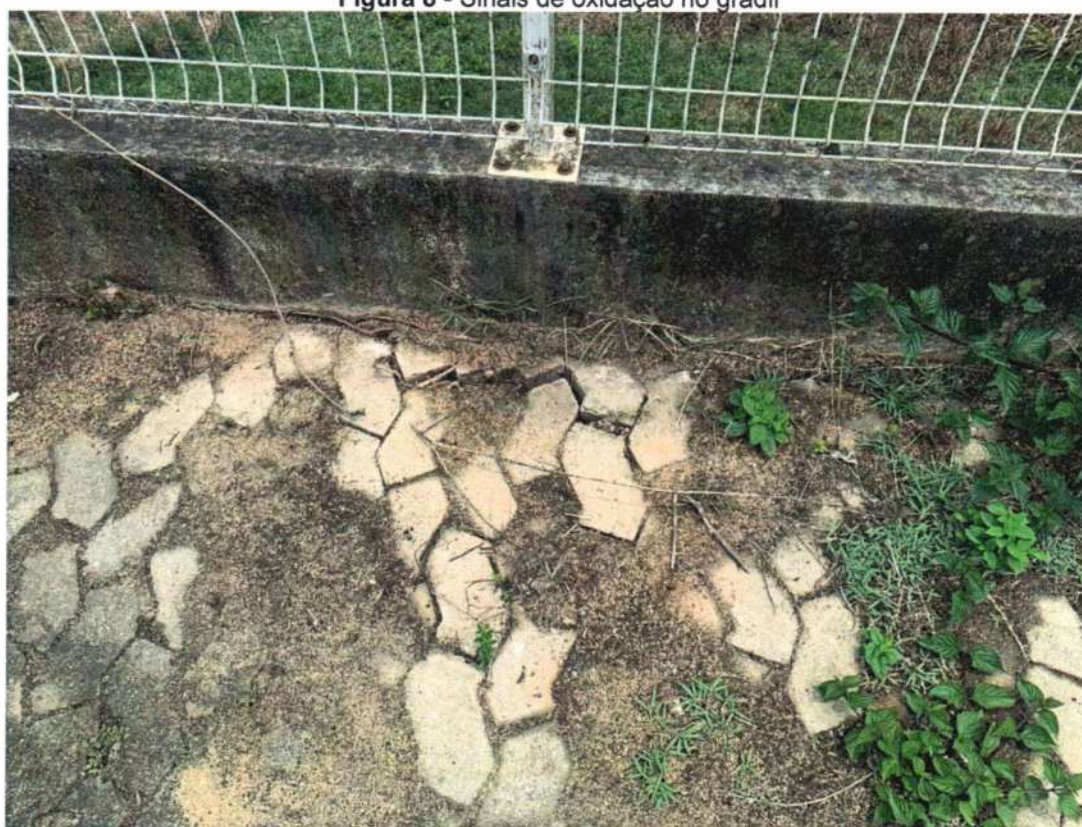
Figura 9 - Piso intertravado com rachadura devido a possível recalque e afundamentos.

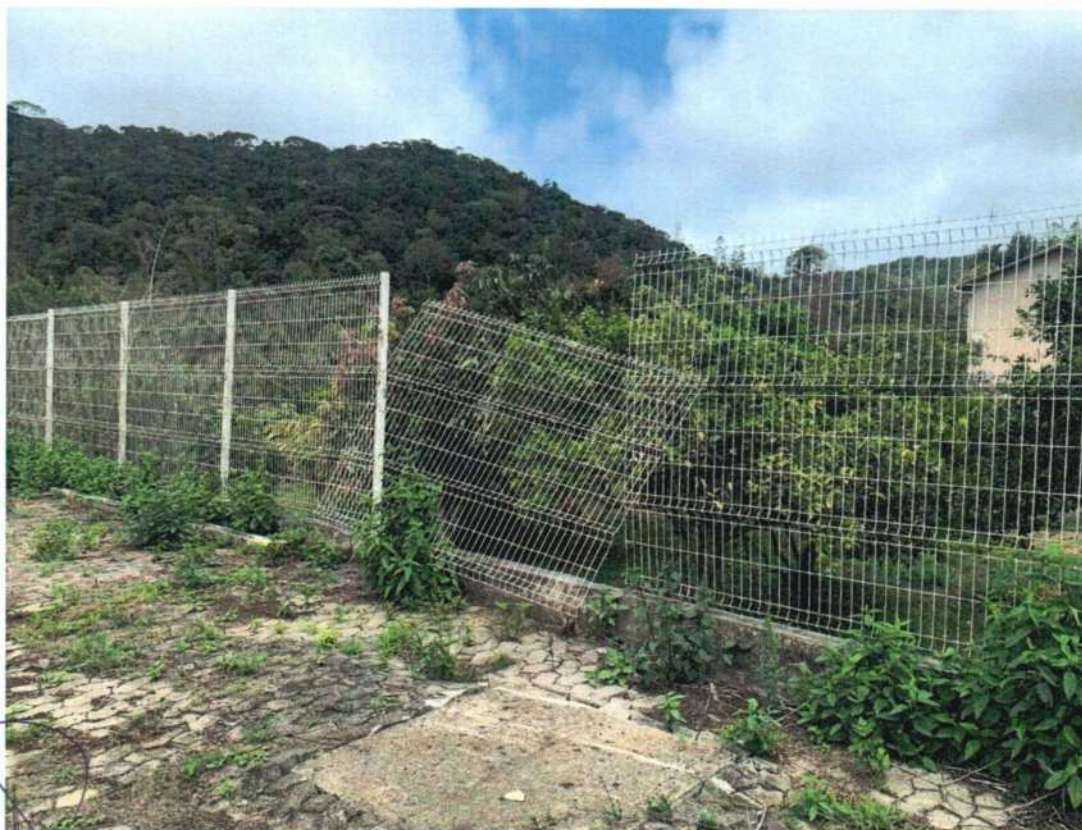
Figura 10 - Gradil derrubado.

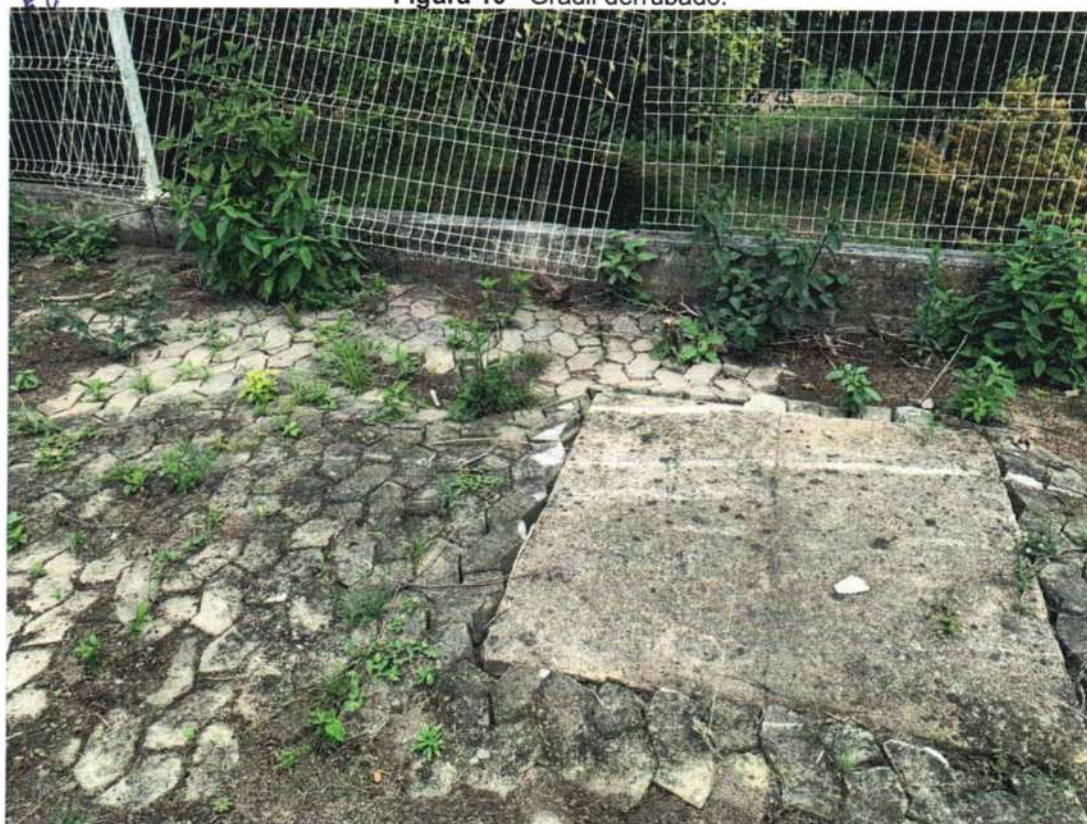
Figura 11 - Gradil derrubado/ risco de furto.

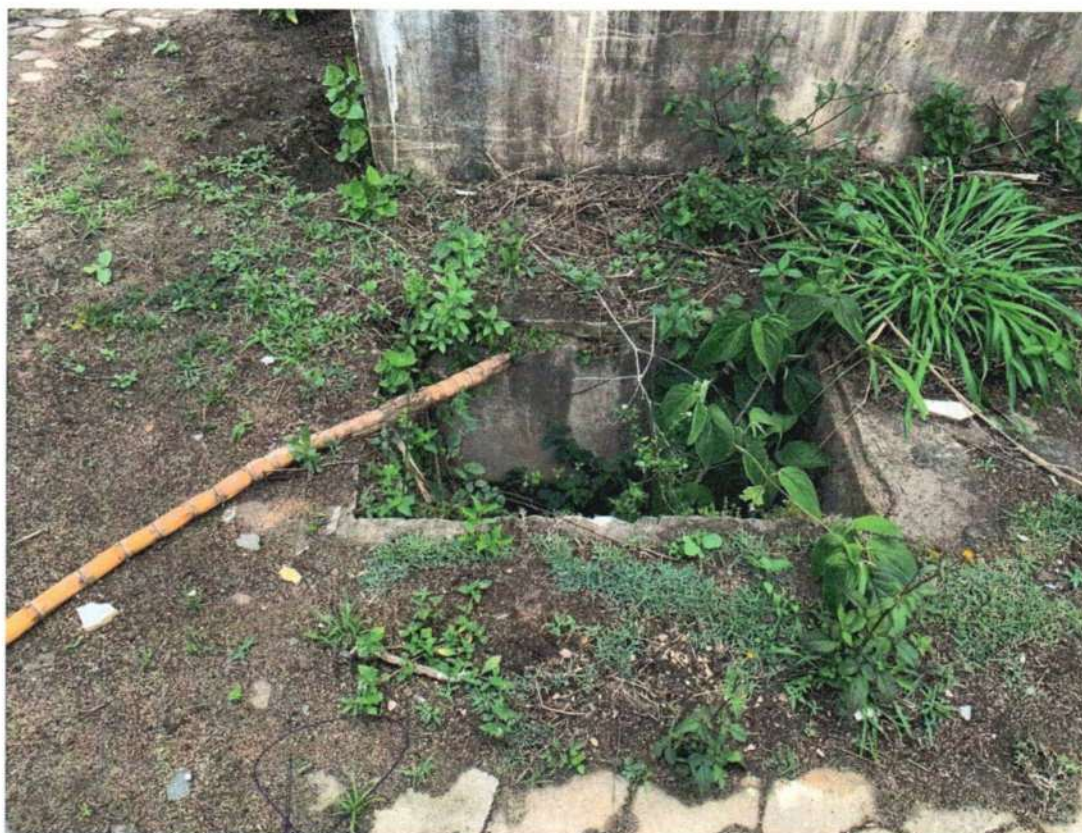
Figura 12 - caixa de inspeção sem tampa.

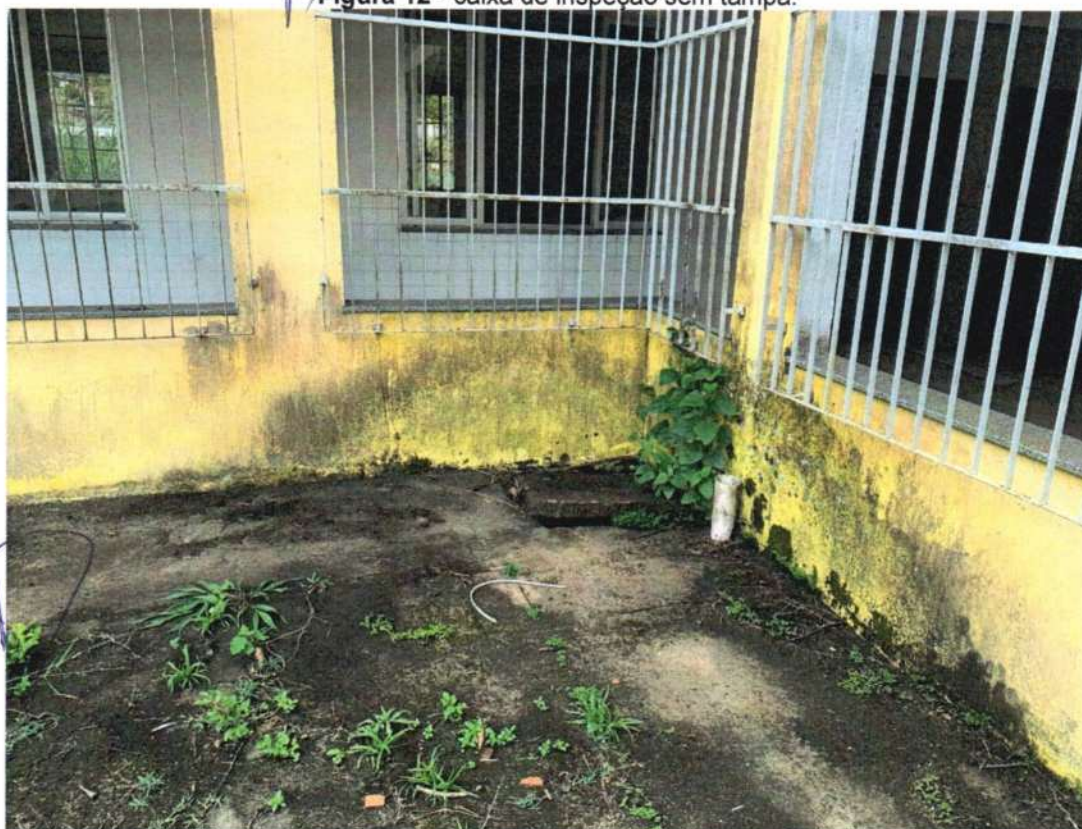
Figura 13 - Caixa de inspeção com tampa deslocada e pintura externa deficiente.

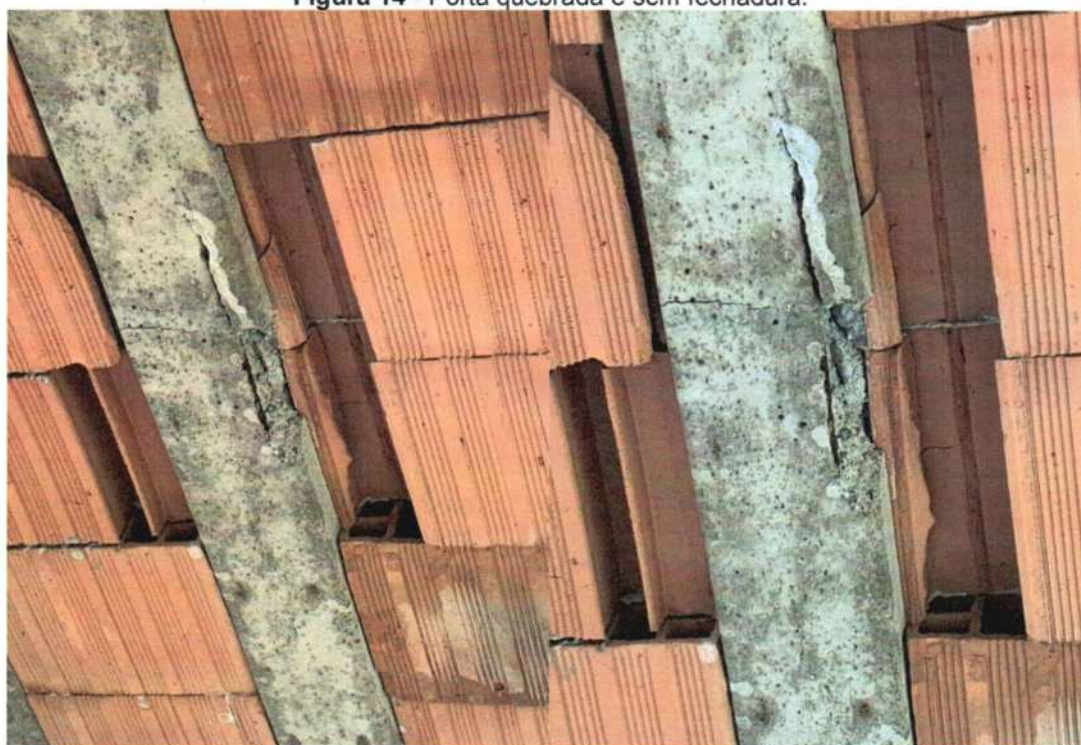
Figura 15 - Laje pré-moldada avariada

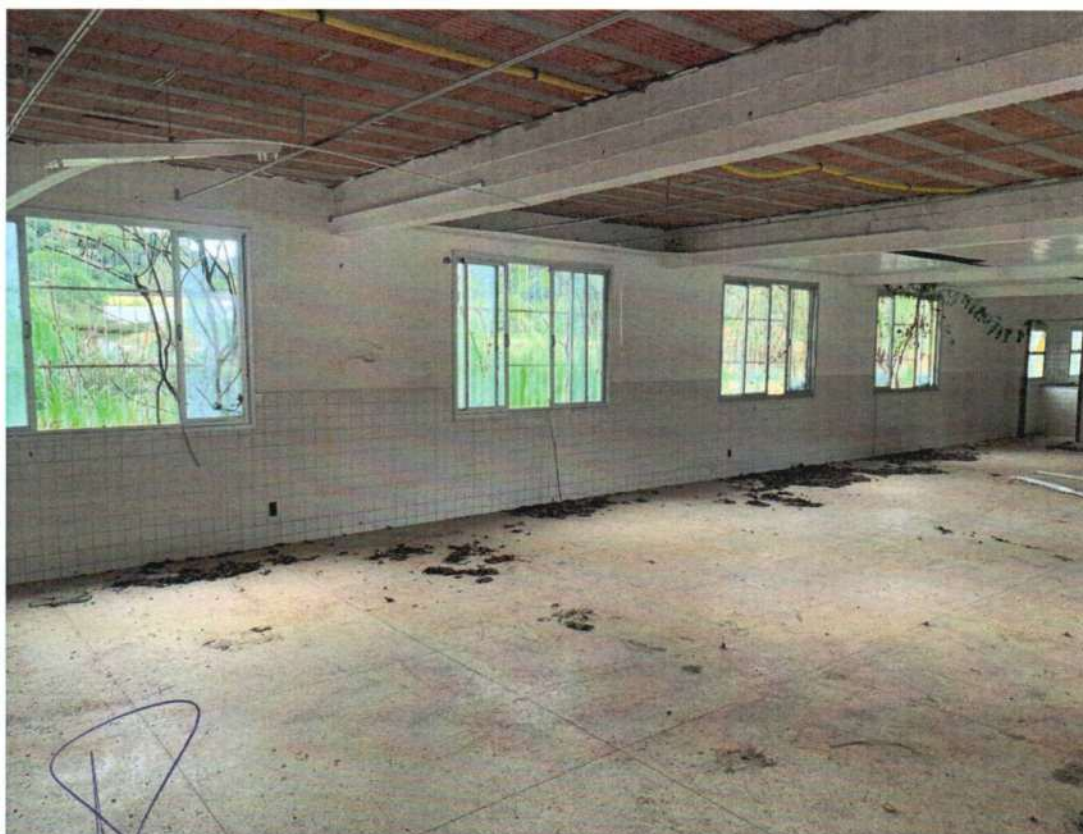
Figura 16 - Esquadrias funcionando, teto sem forro de PVC.

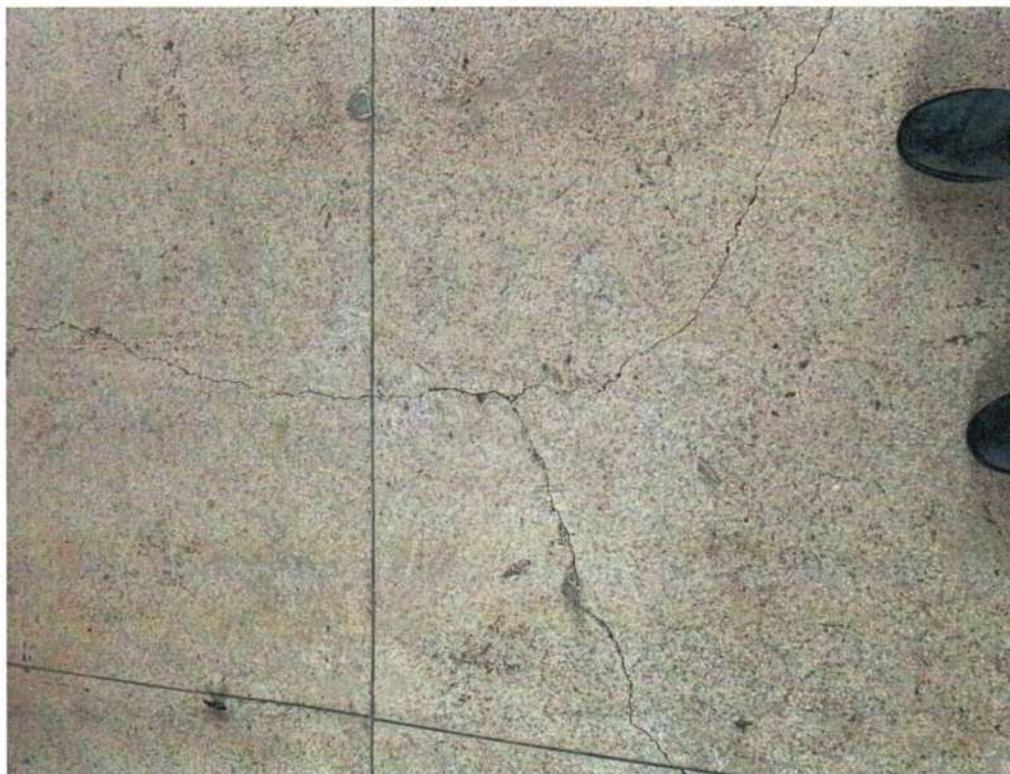
Figura 18 - piso apresenta rachaduras de até 2mm de espessura.

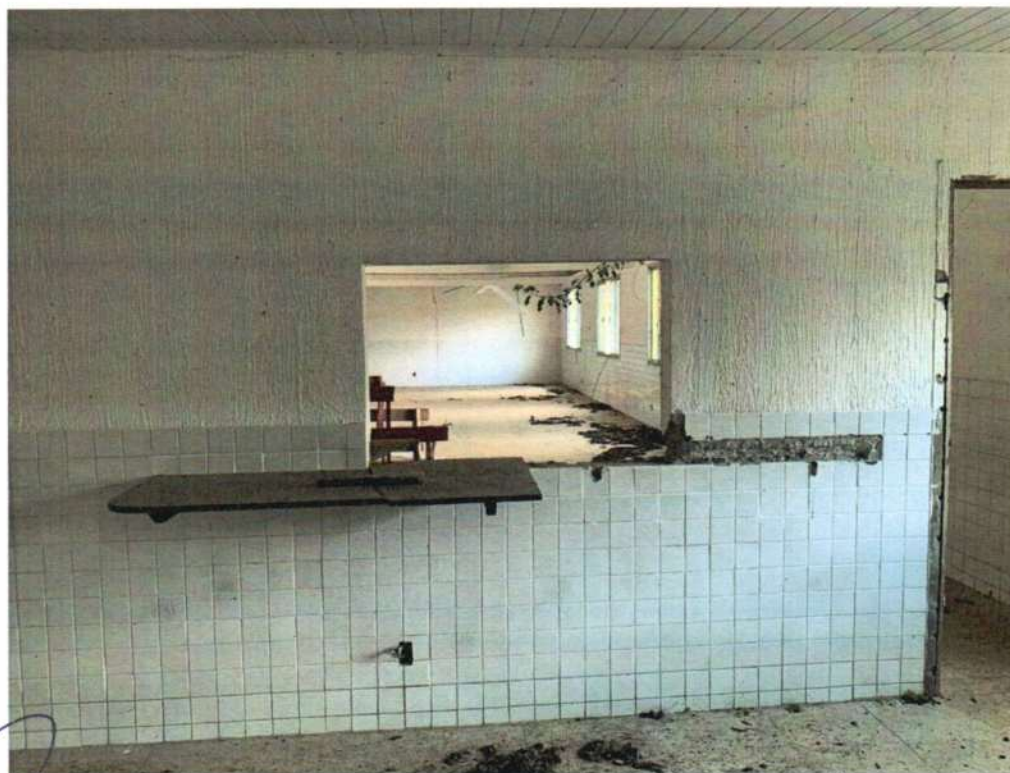
Figura 19 - Bancada da cozinha quebrada, vão sem porta e alisares.

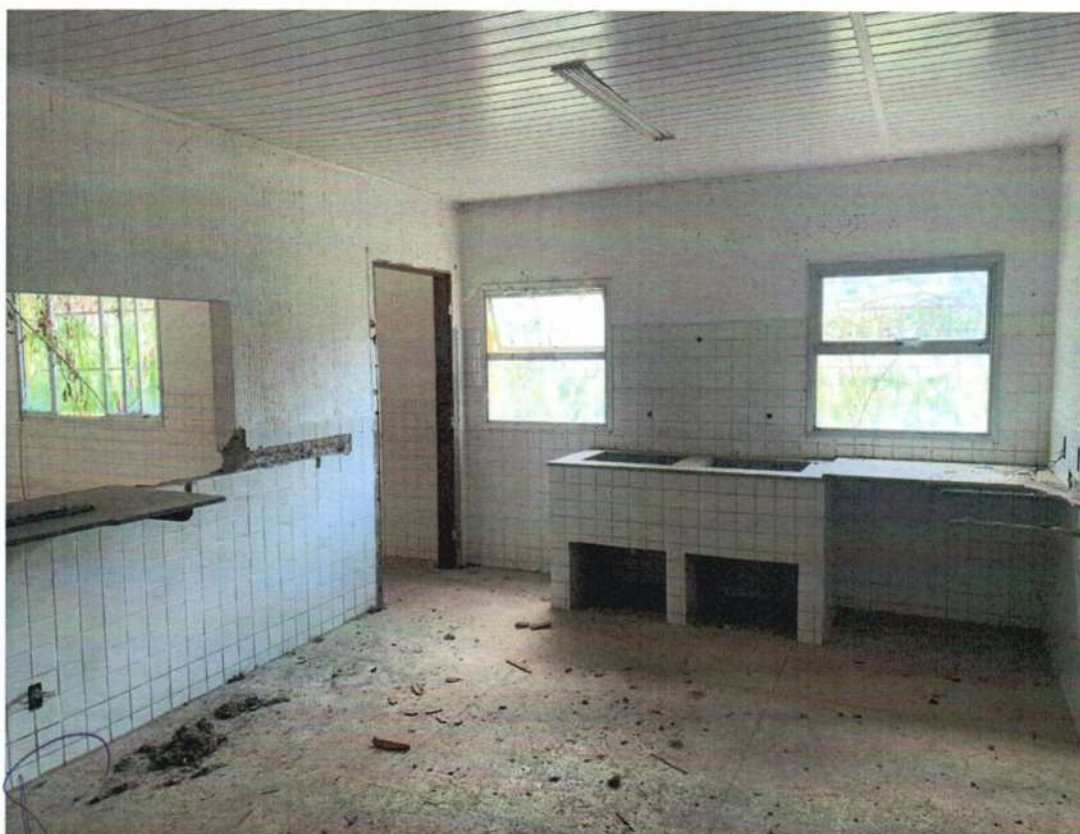
Figura 20 - Bancadas quebradas, pia sem metais, piso sujo e esquadrias funcionando.

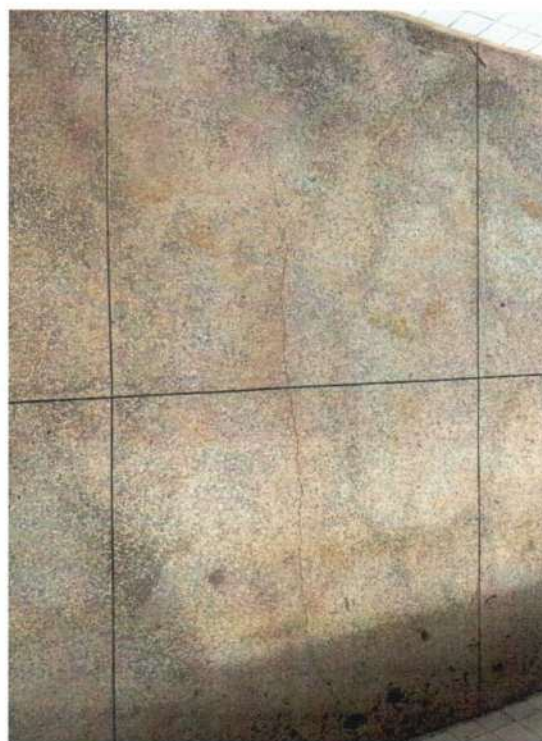
Figura 43 - Identificação de fissuras no piso.

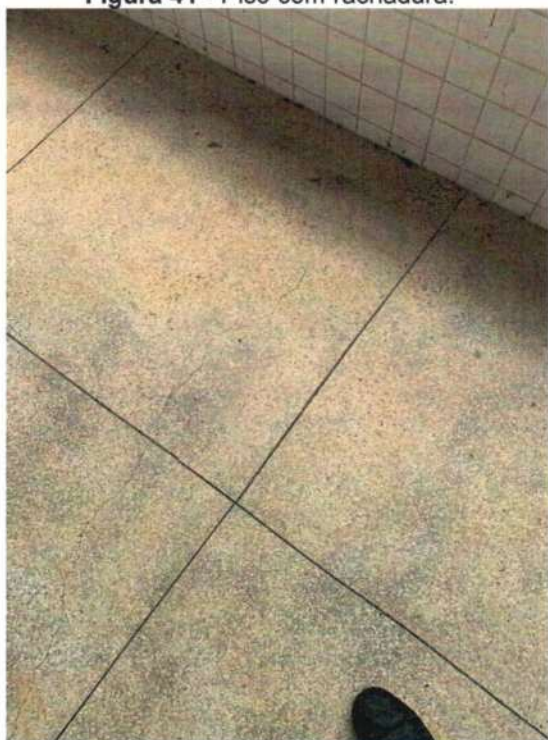
Figura 42 - Identificação de fissuras no piso.

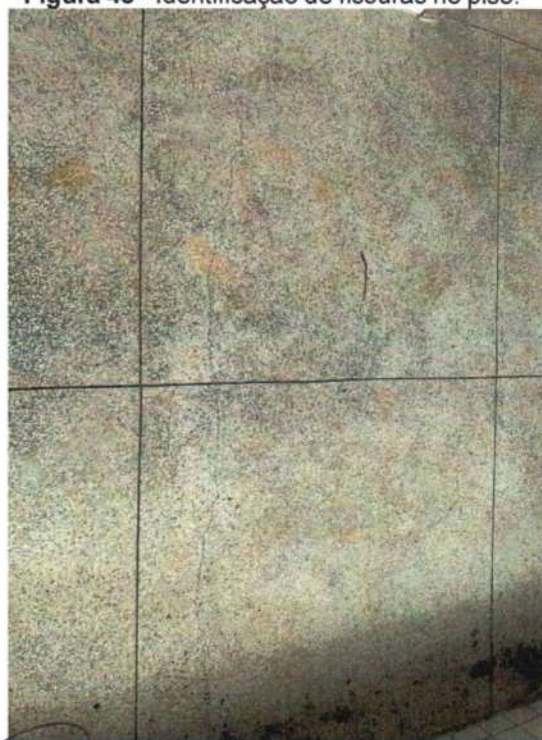
Figura 44 - Identificação de fissuras no piso.

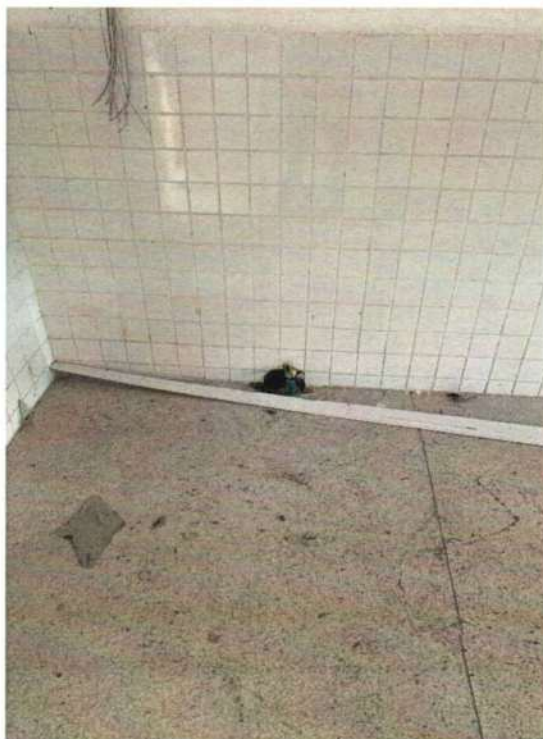
Figura 49 - Piso com trincas significativas.

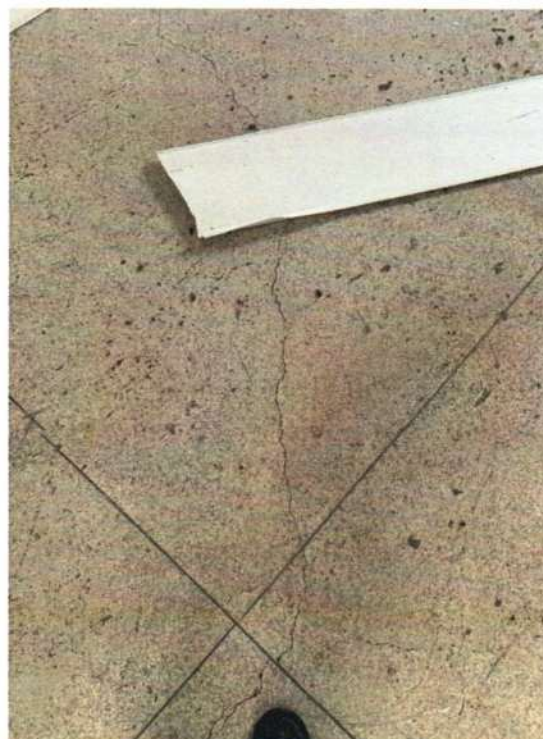
Figura 51 - Detalhe das trincas.

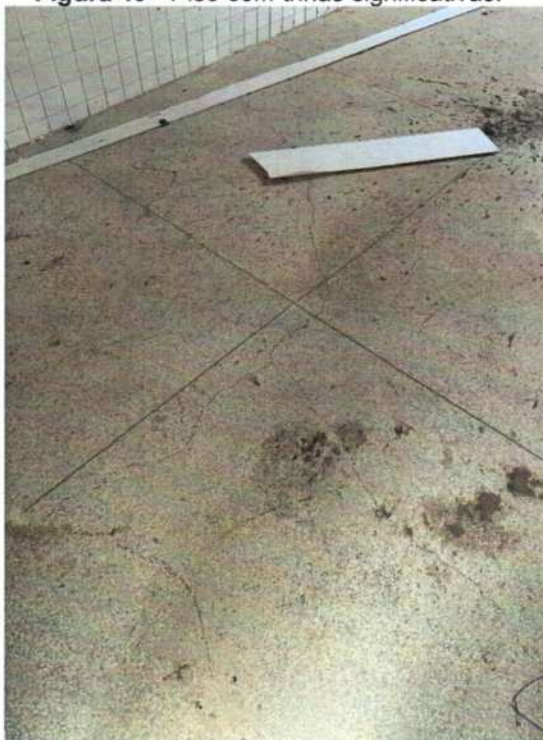
Figura 50 - Detalhes das trincas.

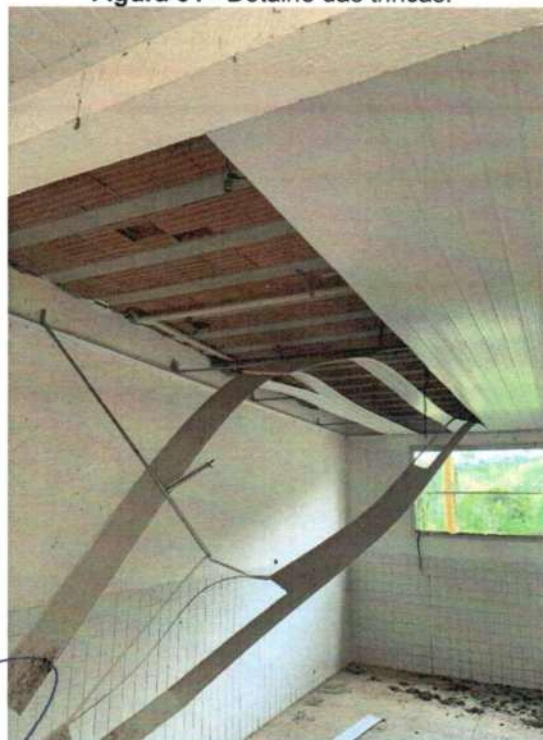
Figura 52 - Forro de PVC danificado.

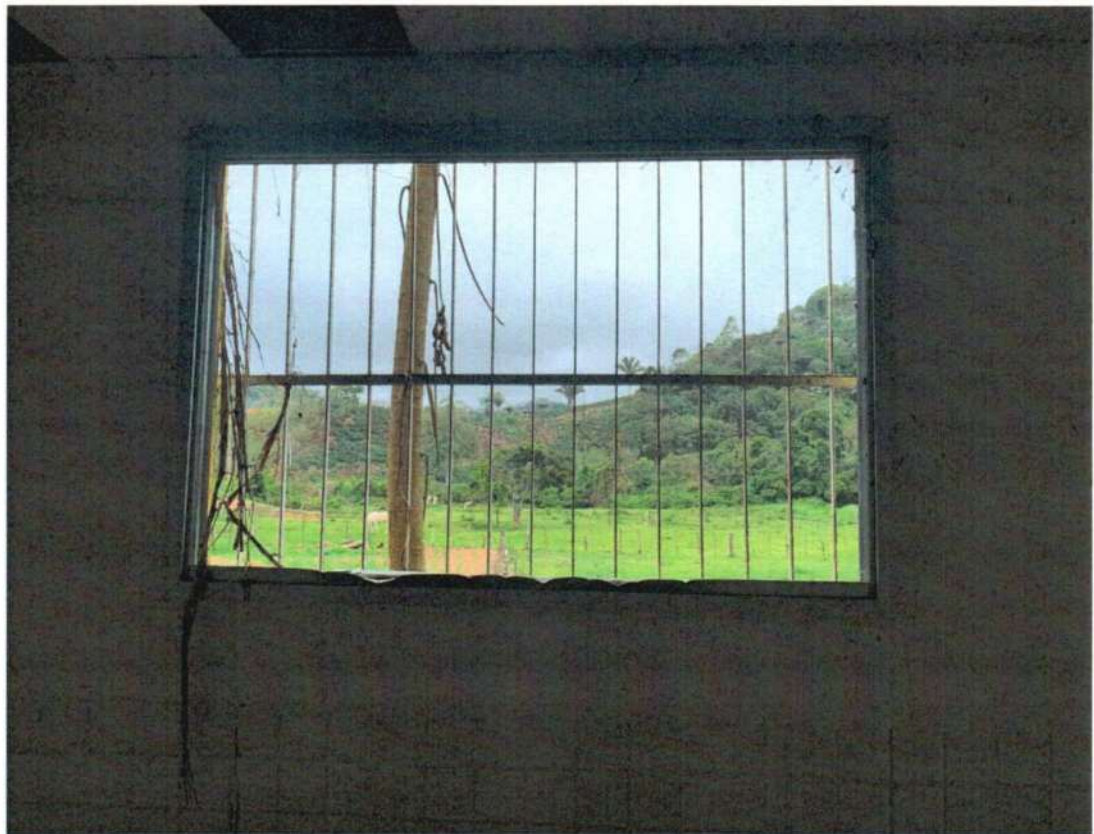
Figura 53 - Vão sem esquadria, com caixilho danificado.

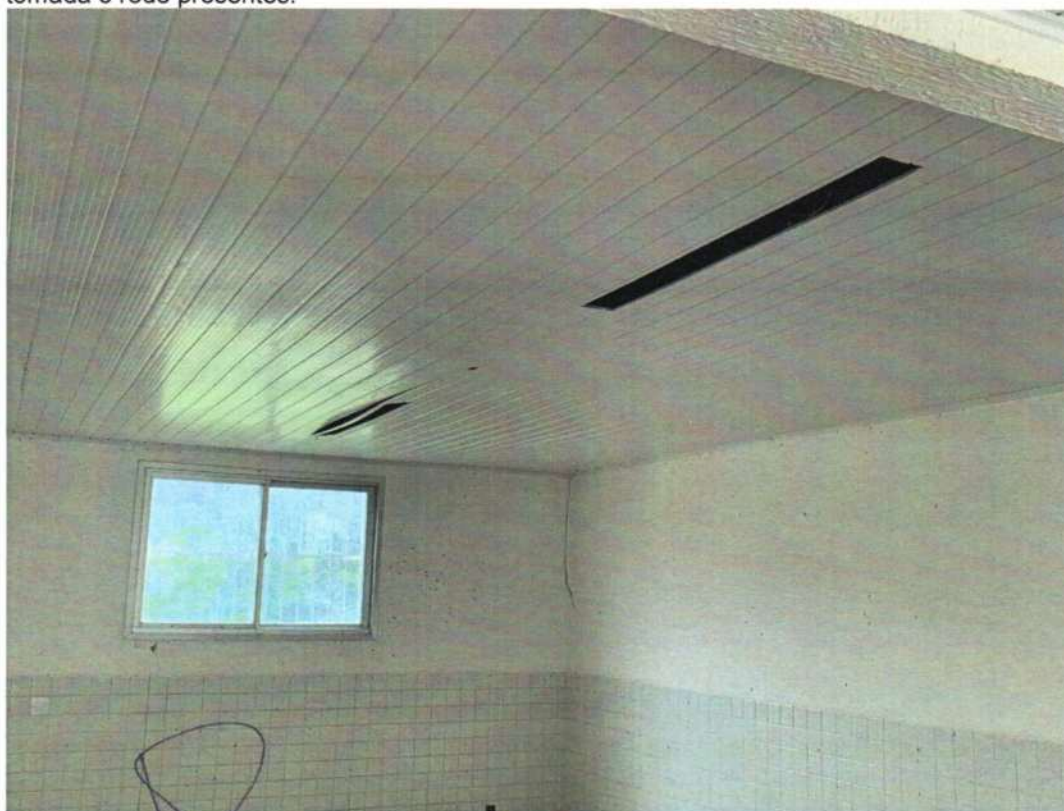
Figura 57 - Teto com forro de PVC, mas sem luminárias.

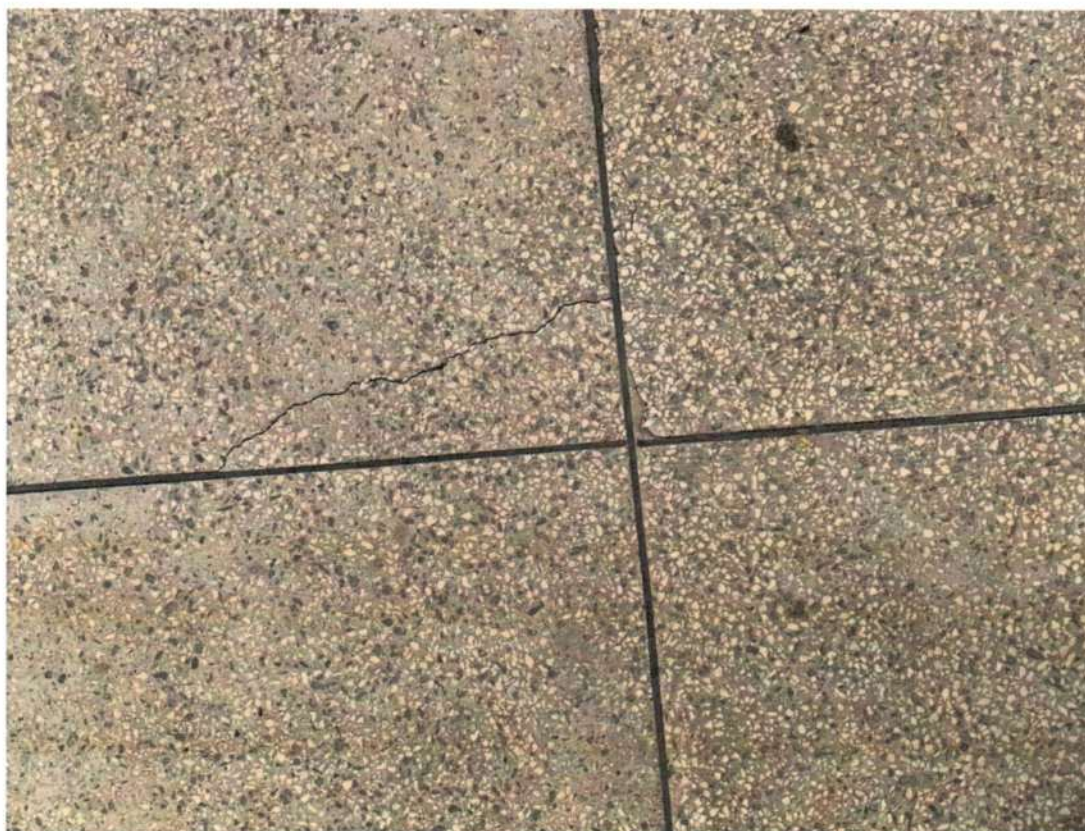
Figura 58 - Trinca no piso de alta resistência.

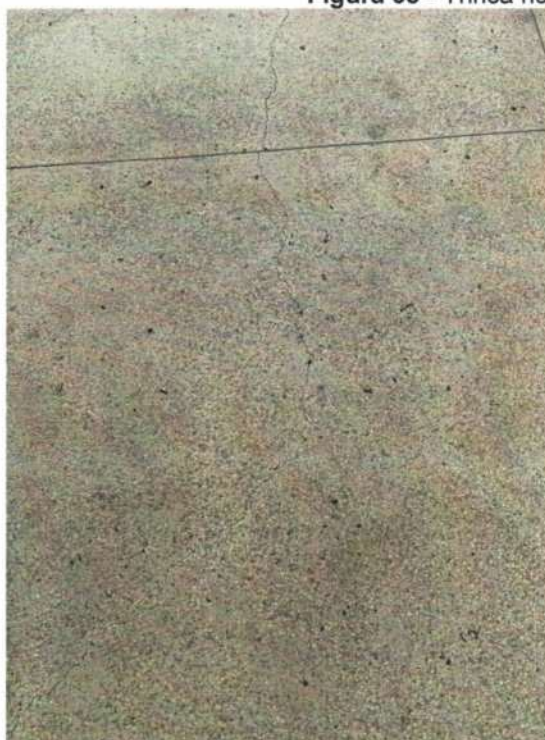
Figura 59 - Piso de alta resistência com trincas.

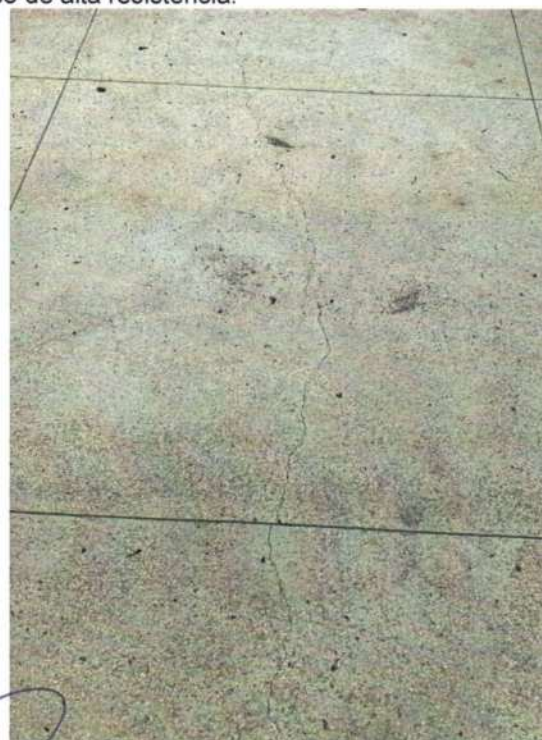
Figura 60 - Piso de alta resistência com trincas.

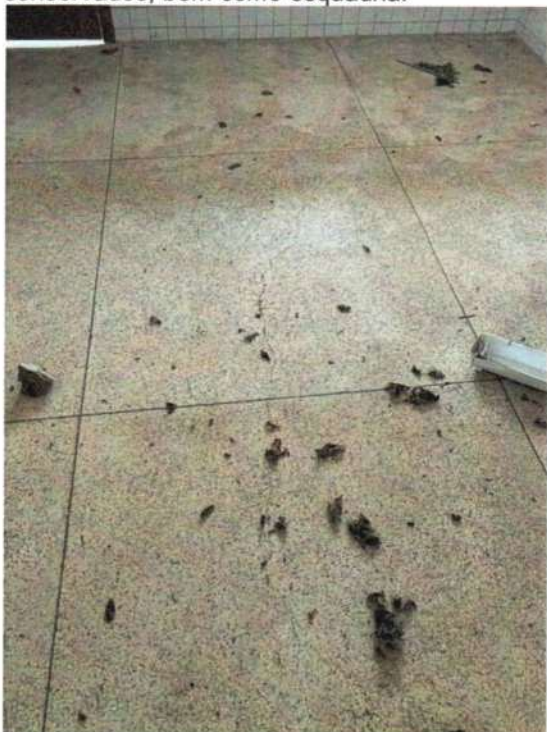
Figura 73 - Piso com fissuras.

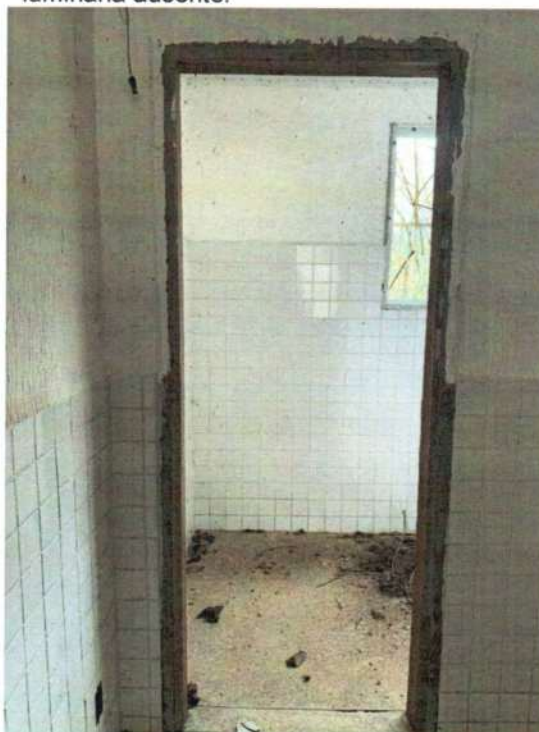
Figura 75 - Vão da porta de banheiro anexo sem alisares.

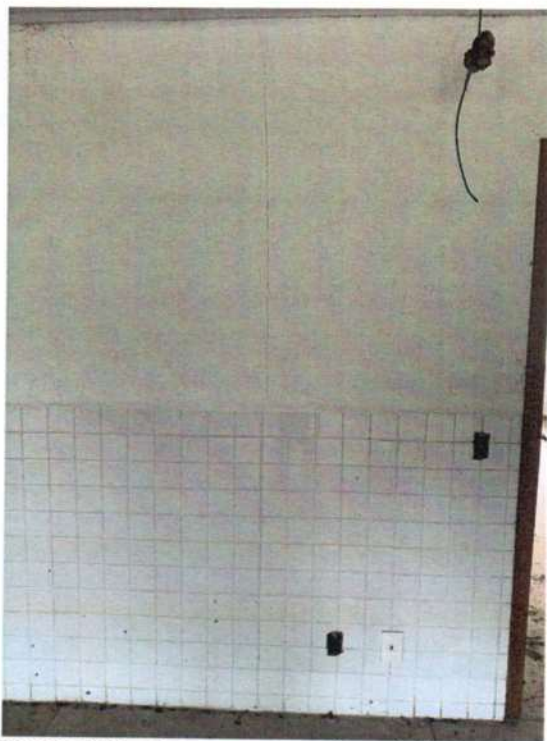
Figura 124 - Fissura na parede ao lado da porta

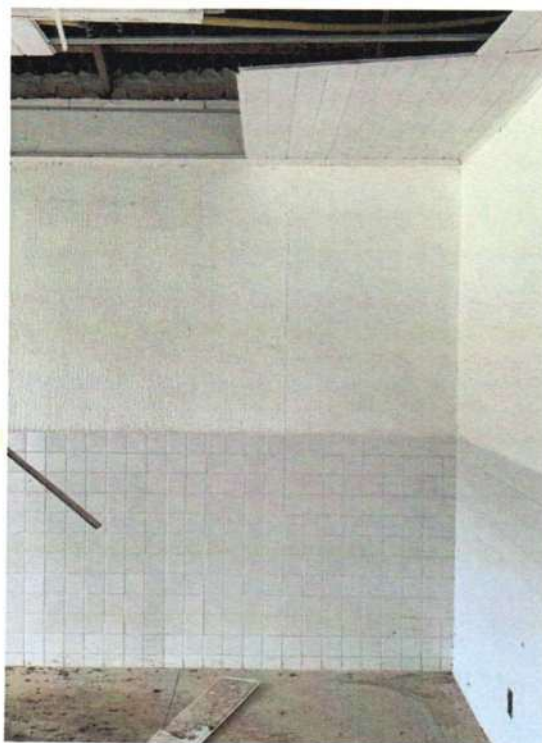
Figura 125 - Parte do revestimento da parede estufado.

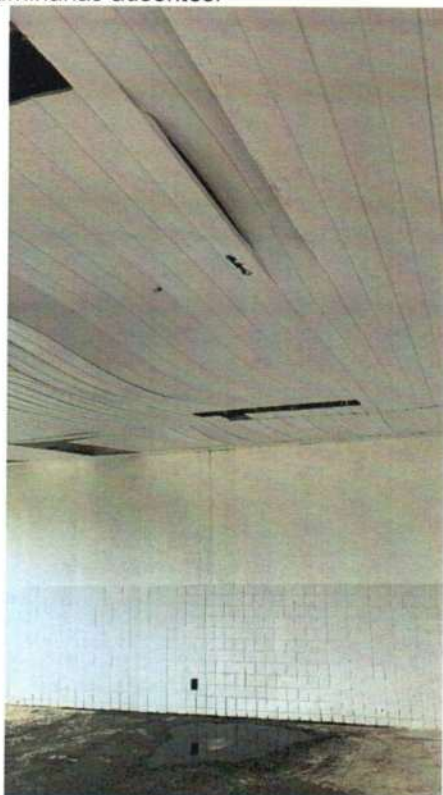
Figura 129 - Forro de PVC danificado e vazamento pelo telhado.

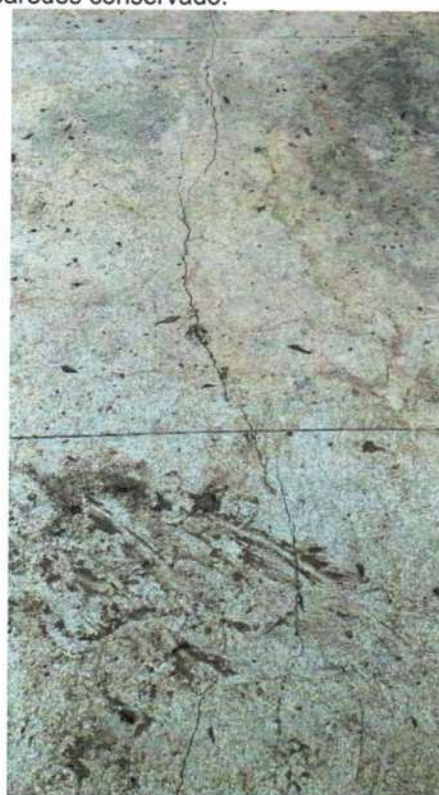
Figura 131 - Rachadura em cima do apoio da viga inferior, percorrendo toda a sala

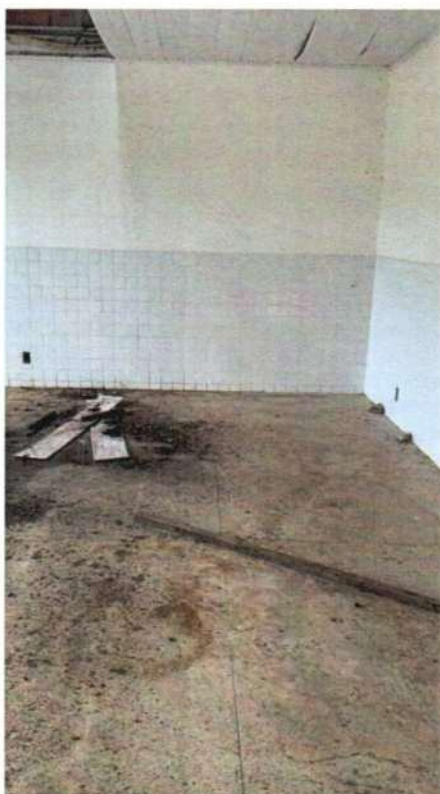
Figura 136 - Piso sujo, com indicativos de vazamento no telhado.

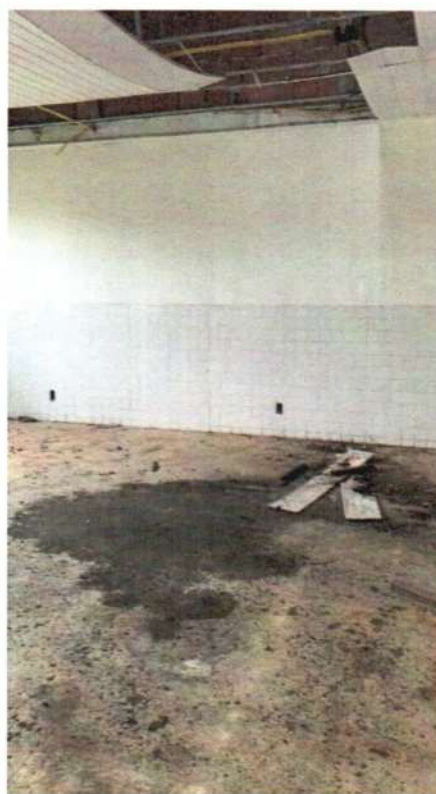
Figura 137 - Piso sujo, com indicativo de vazamento no telhado.

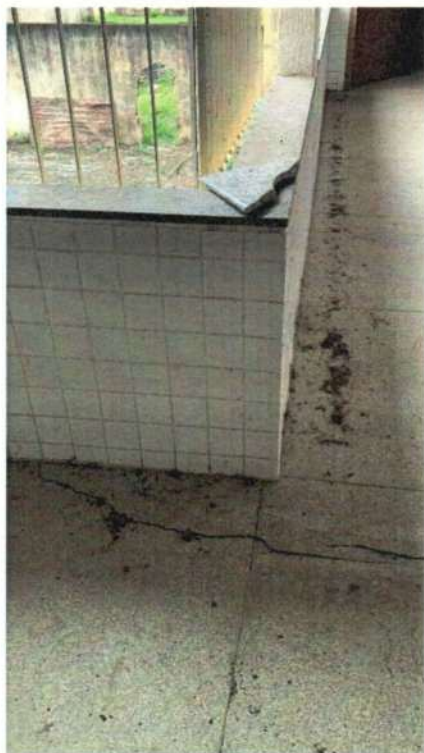
Figura 138 - Rachadura sobre viga inferior

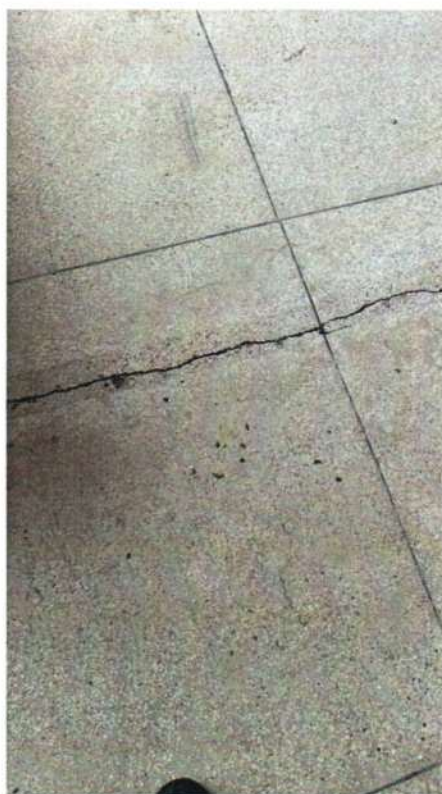
Figura 140 - Padrão repetitivo: rachaduras, trincas ou fissuras sobre viga inferior.

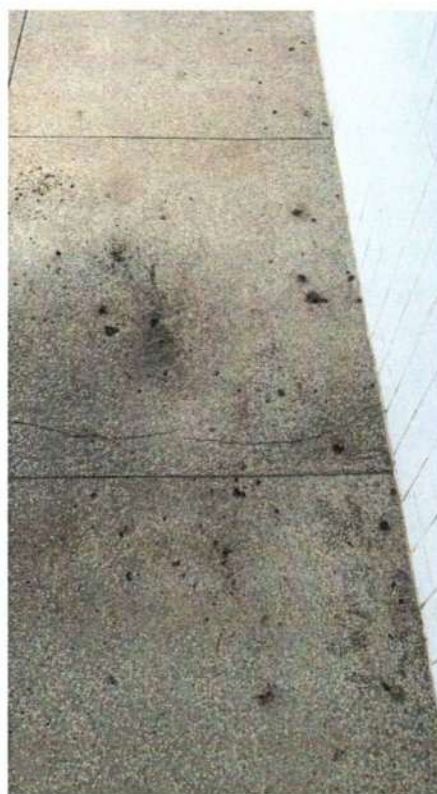
Figura 142 - Padrão repetitivo: rachaduras, trincas ou fissuras sobre viga inferior.

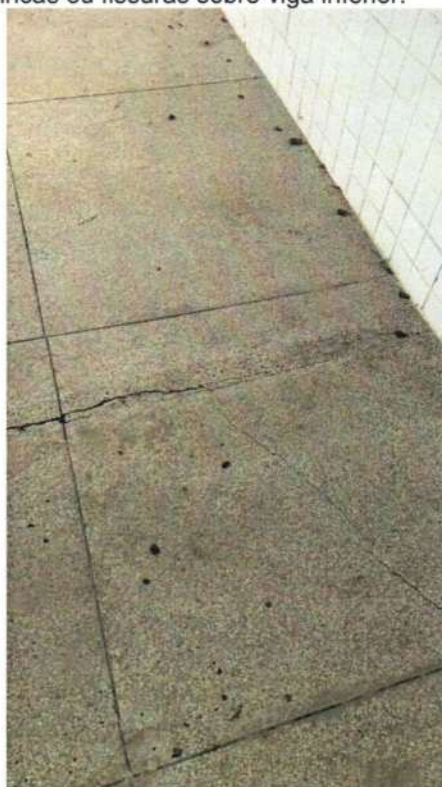
Figura 141 - Padrão repetitivo: rachaduras, trincas ou fissuras sobre viga inferior.

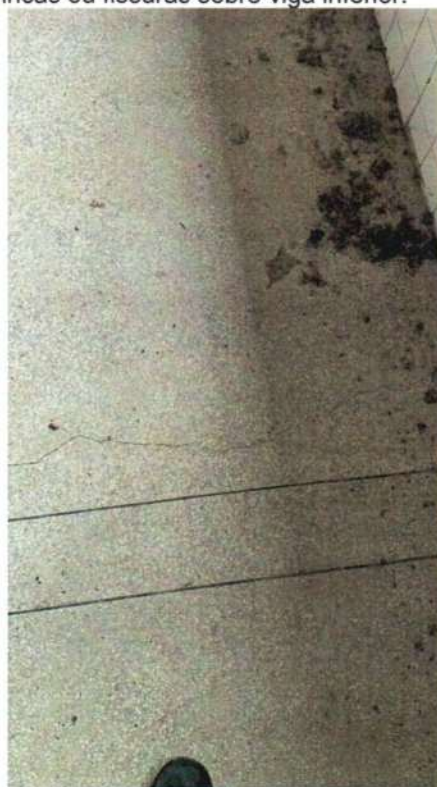
Figura 143 - Padrão repetitivo: rachaduras, trincas ou fissuras sobre viga inferior.
