Serviço Laudo técnico das condições estruturais das edificações e eventuais medidas e custos para colocá-la em condições seguras de uso, com apresentação de Plano de Ação, Auditoria, Inventário das Obras e Elaboração de Planilha de Custo, ETP e TR

RELATÓRIO FOTOGRÁFICO COM APONTAMENTOS SOBRE A SITUAÇÃO DA EDIFICAÇÃO.

EMPEIEF FLORES PASSINATO KÜSTER

CONTRATO Nº 111/2025

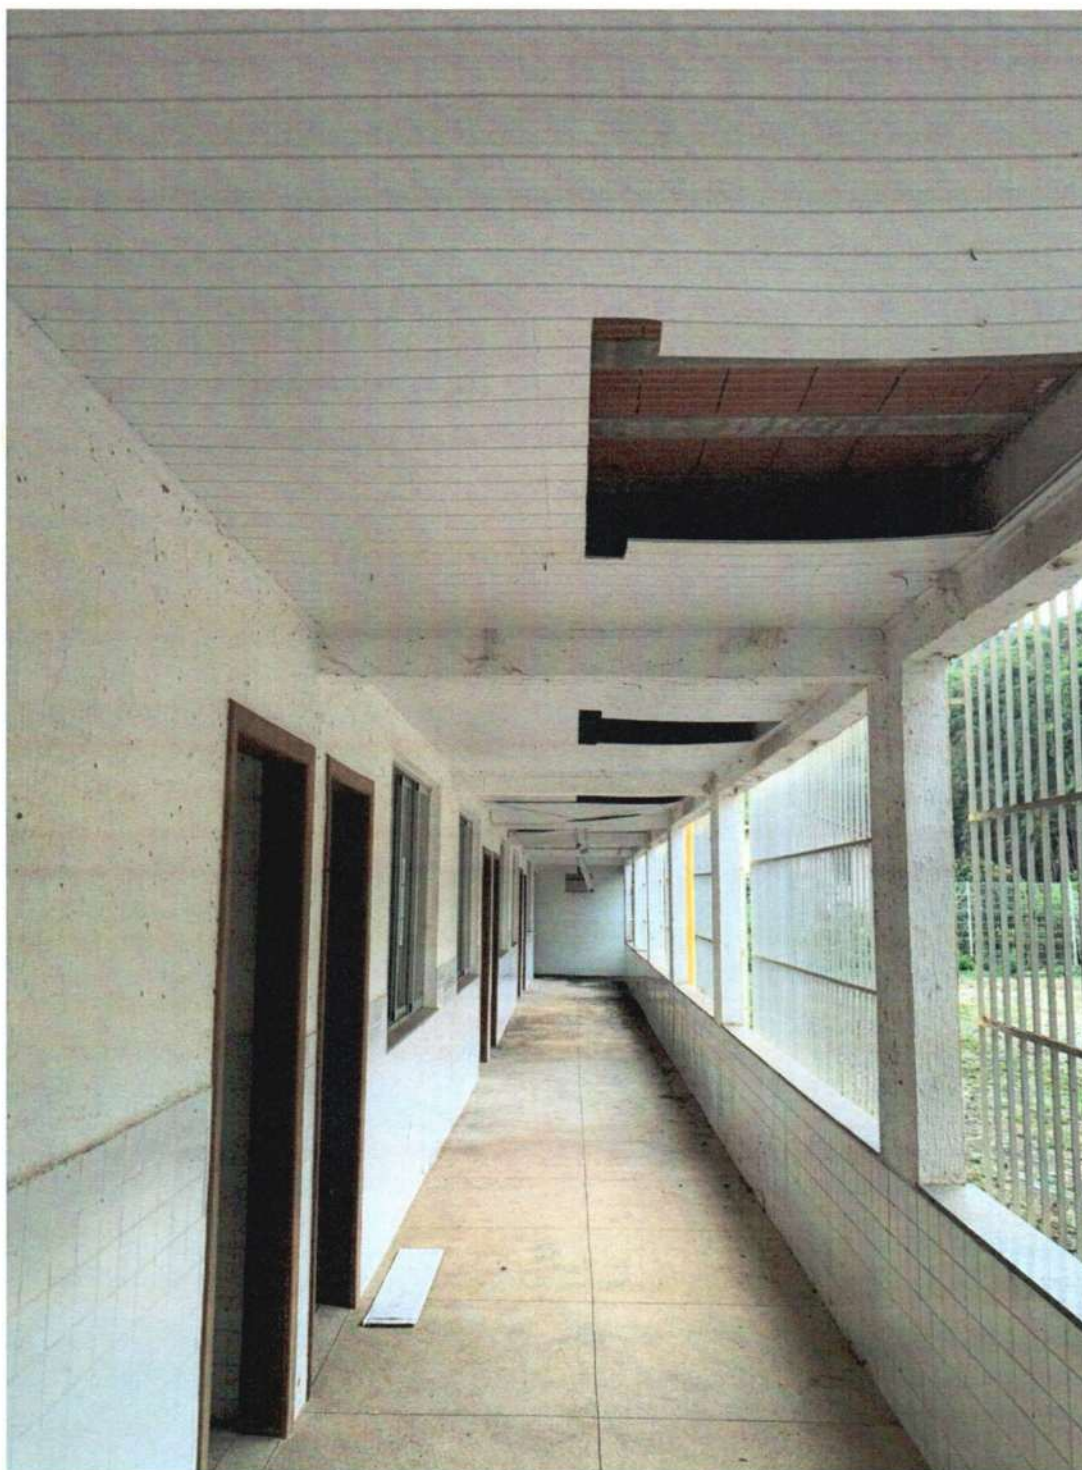
Figura 144 - Corredor do térreo, sobre cada uma das vigas, identificação rachaduras, trincas ou fissuras.

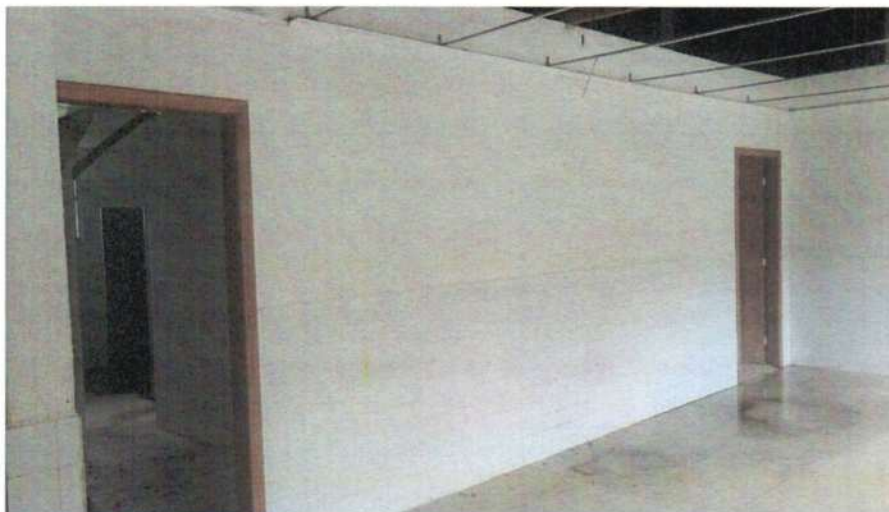
Figura 145 - Porta dos banheiros masculino e feminino, com alisares e marcos conservados, vazamento no telhada devido a furos e quebras nas telhas.

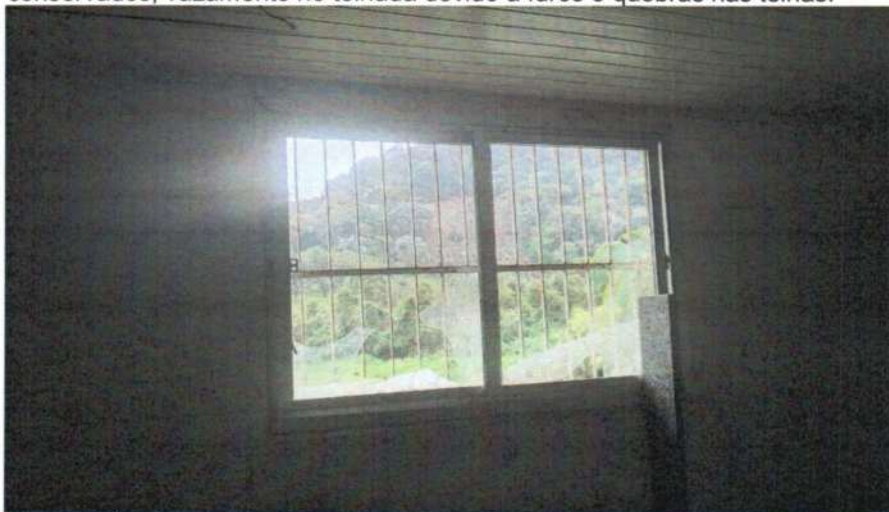
Figura 146 - Esquadria com vidro quebrado e dificuldade de funcionamento.

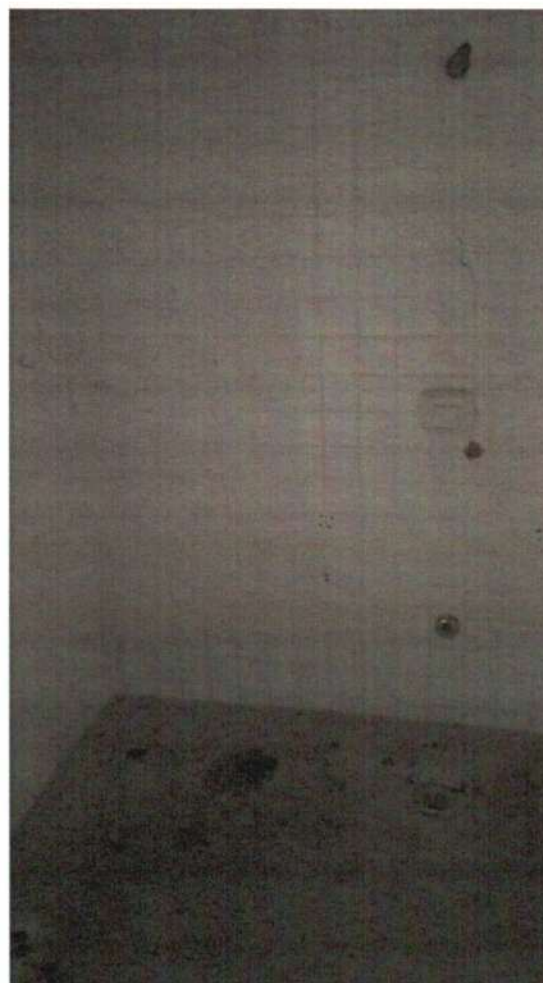
Figura 149 - louças e metais ausentes.

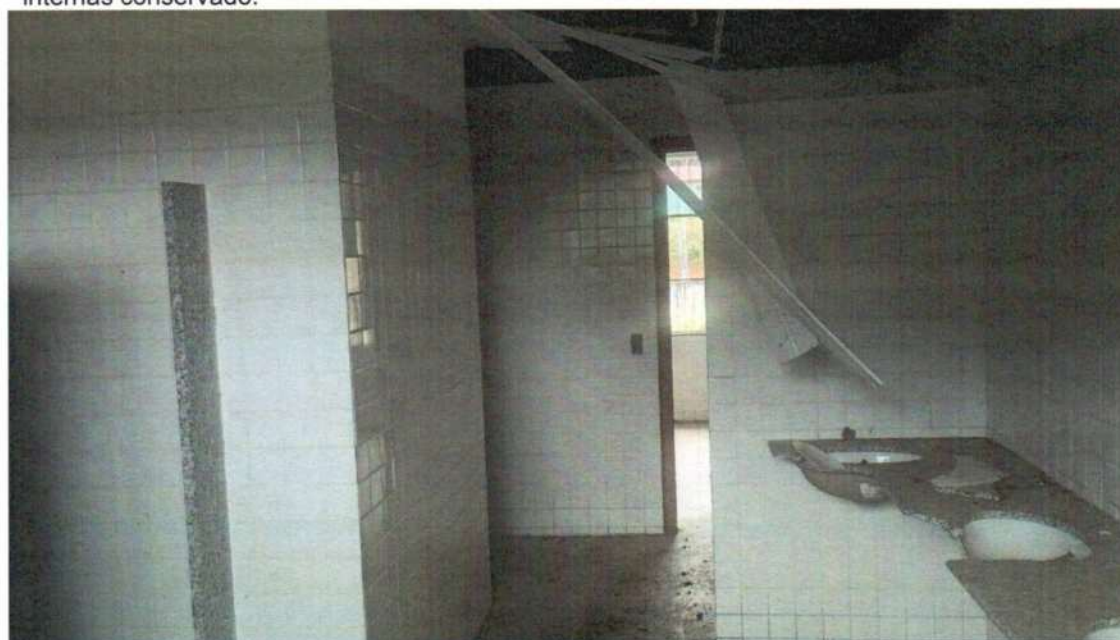
Figura 150 - Bancada danificada.

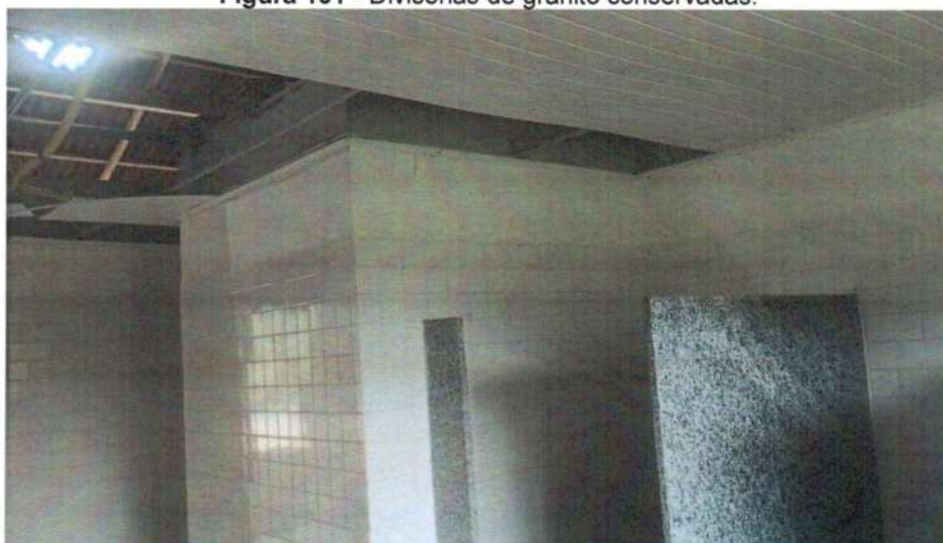
Figura 152 - Telhado avariado.

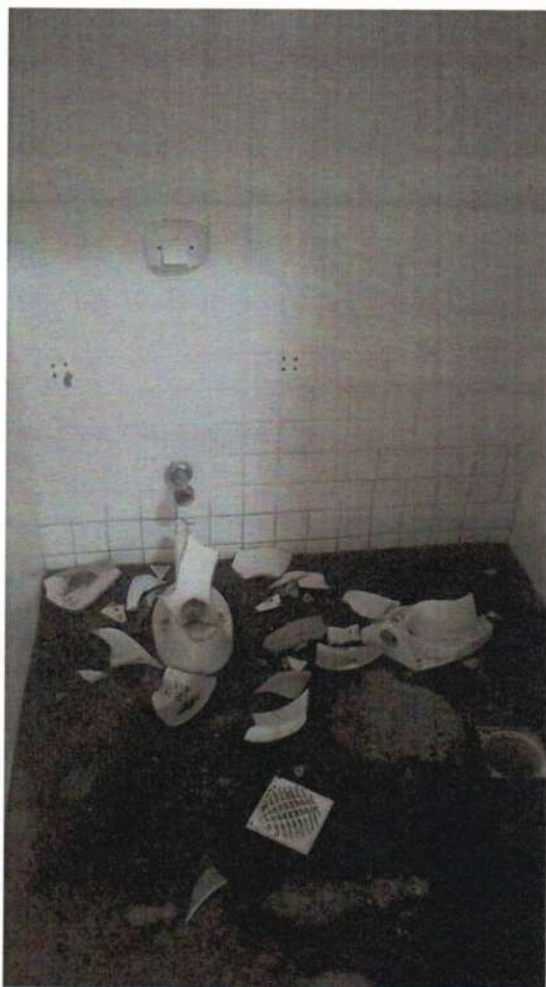
Figura 154 - Louças avariadas.

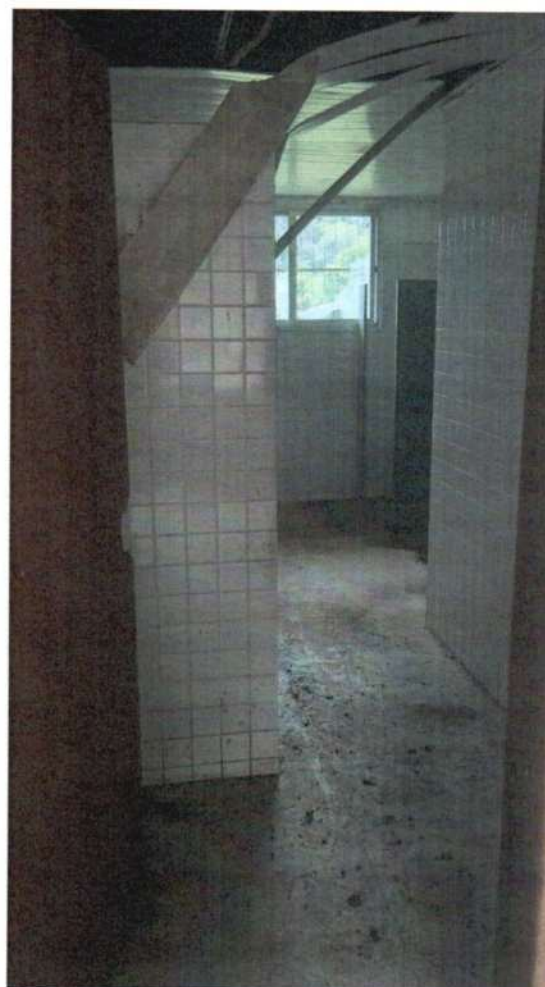
Figura 155 - Forro de PVC danificado.

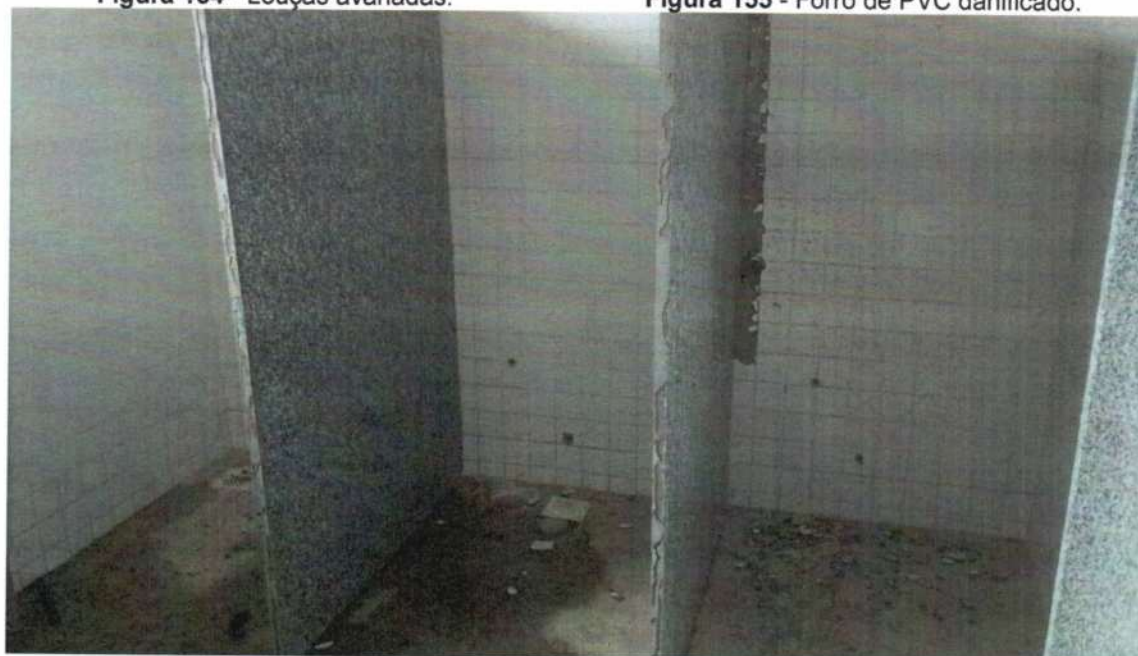
Figura 156 - Revestimento das paredes entre divisórias danificado.

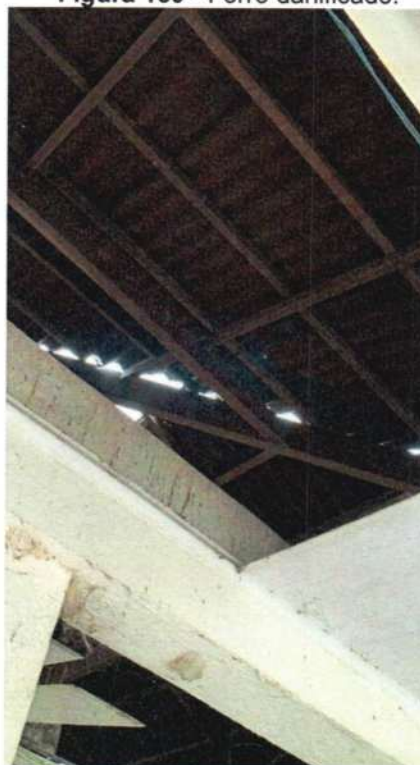
Figura 160 - Aberturas nas telhas, proporcionando vazamentos.

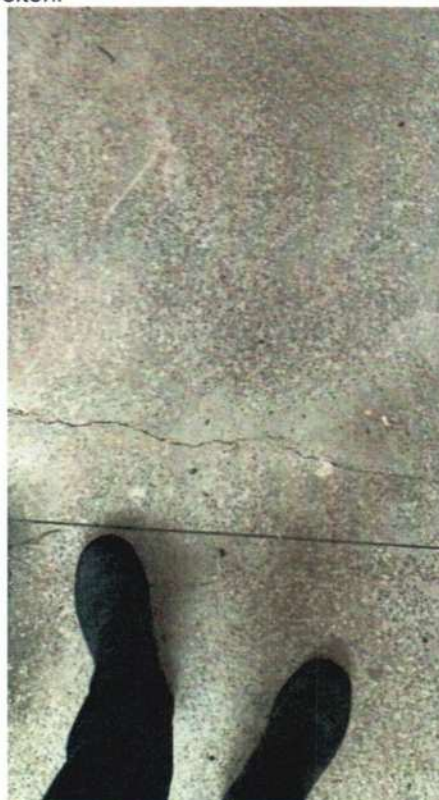
Figura 164 - Trinca no piso de alta resistência.

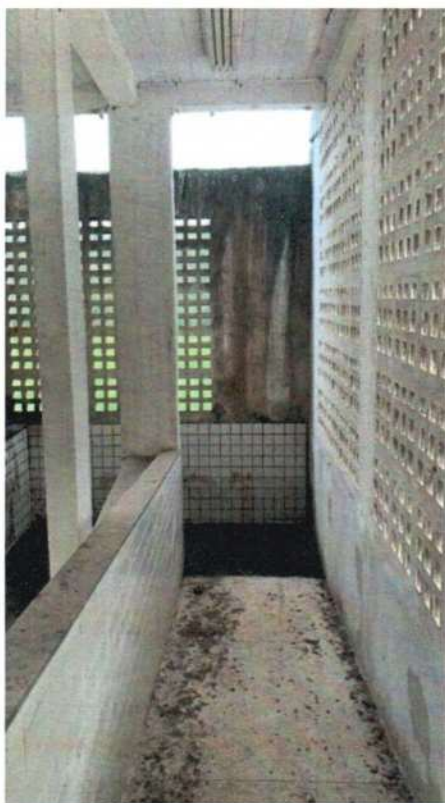
Figura 165 - Falta de vedação entre a laje e a parede proporciona infiltrações.

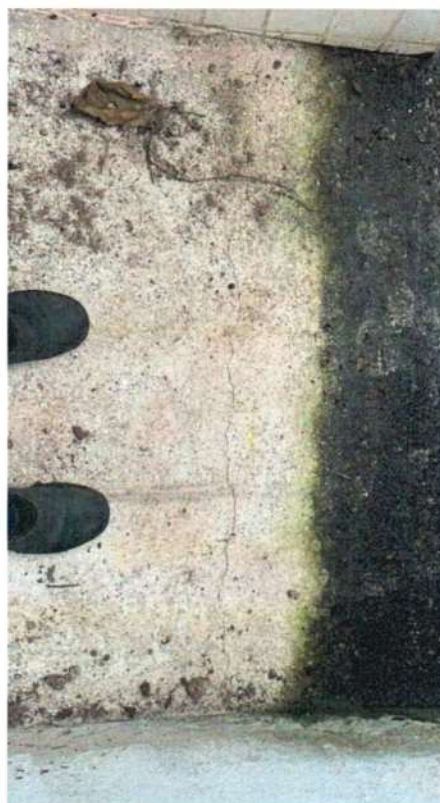
Figura 167 - Fissura no piso da rampa.

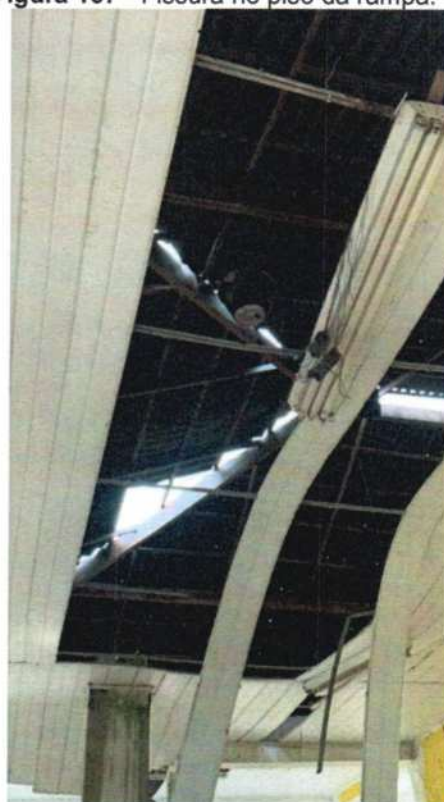
Figura 168 - Ausência de telhas proporcionando vazamento.

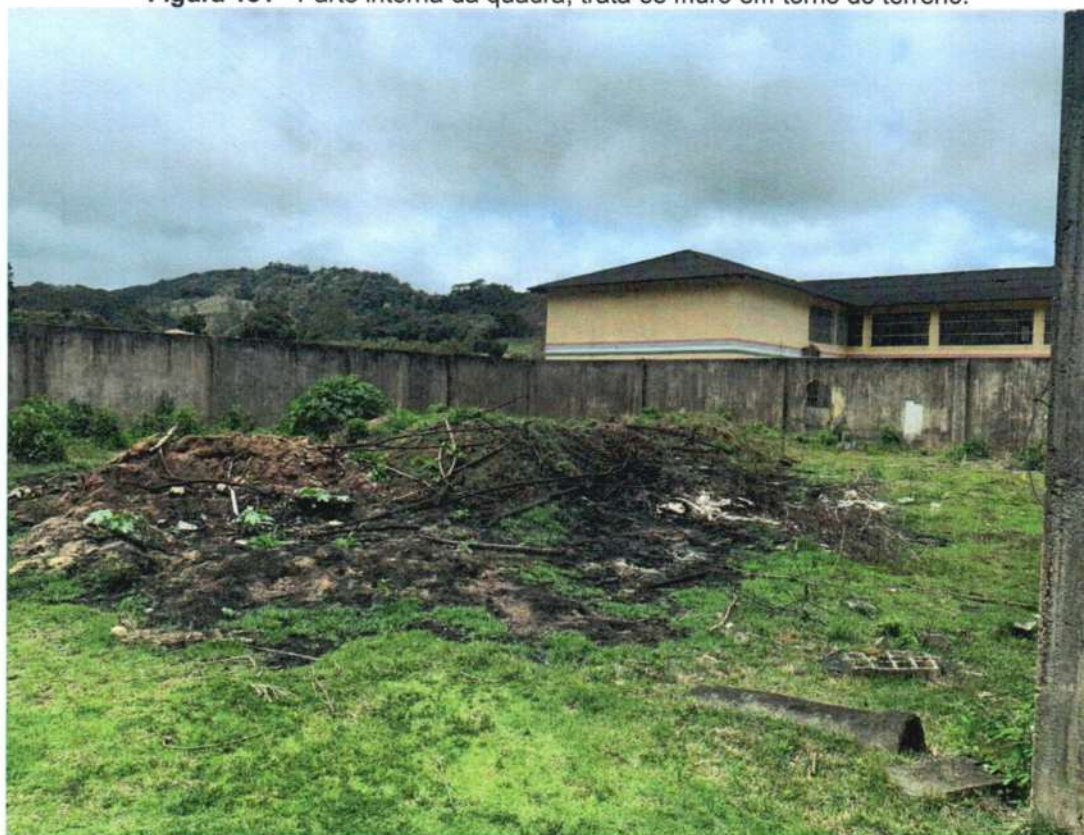
Figura 182 - Parte interna da quadra, trata-se muro em torno do terreno, muro danificado.
