RELATÓRIO DE FISCALIZAÇÃO TÉCNICA

EMISSION: 18/02/2026 • LOCAL: SANTA MARIA DE JETIBÁ - ES

CONTRATO Nº 219/2024	PROCESSO LICITATÓRIO TP 021/2023	
CONTRATADA FABRÍCIO MAGALHAES SABINO LTDA		
OBJETO Reforma, Ampliação e Adequação do CMEI POMMER		
VALOR INICIAL R\$ 2.129.375,84	VALOR ATUALIZADO R\$ 2.831.895,67	VIGÊNCIA 23/04/2024 a 01/05/2026

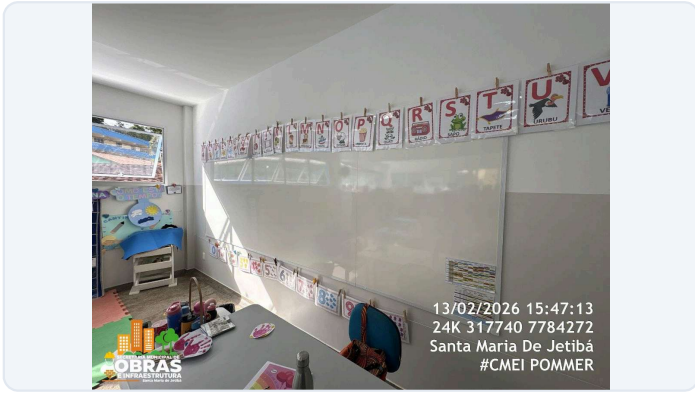
FOTO 1: ITEM 4.8 DA PLANILHA - QUADRO BRANCO PINCEL NOVO INSTALADO.

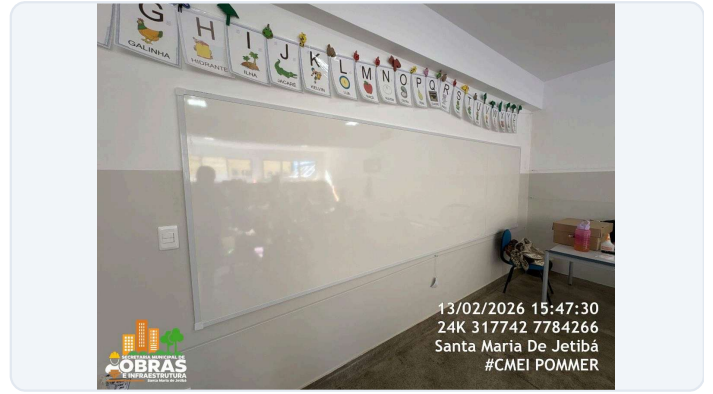
FOTO 2: ITEM 4.8 DA PLANILHA - QUADRO BRANCO PINCEL NOVO INSTALADO.

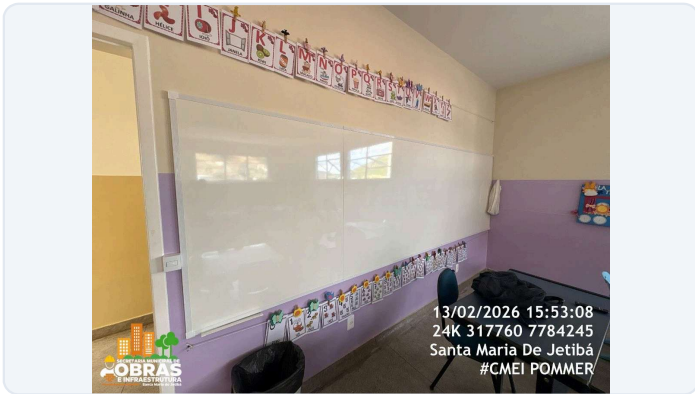
FOTO 3: ITEM 4.8 DA PLANILHA - QUADRO BRANCO PINCEL NOVO INSTALADO.

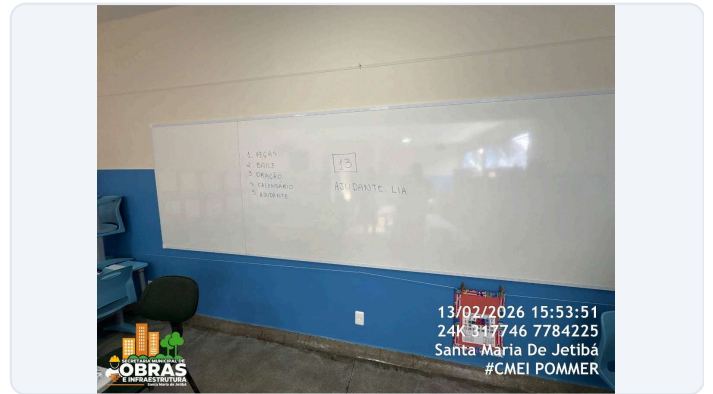
FOTO 4: ITEM 4.8 DA PLANILHA - QUADRO BRANCO PINCEL NOVO INSTALADO.

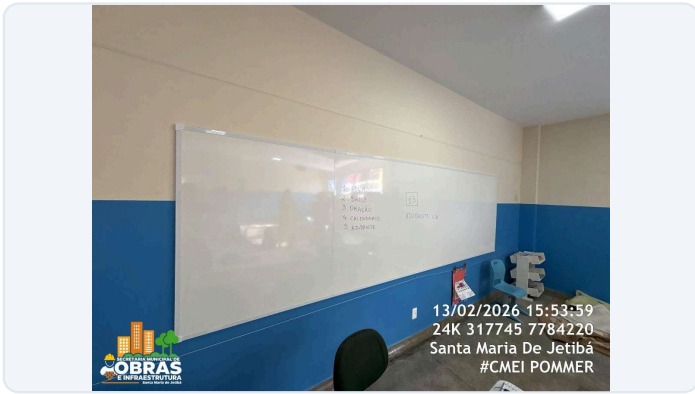
FOTO 5: ITEM 4.8 DA PLANILHA - QUADRO BRANCO PINCEL NOVO INSTALADO.

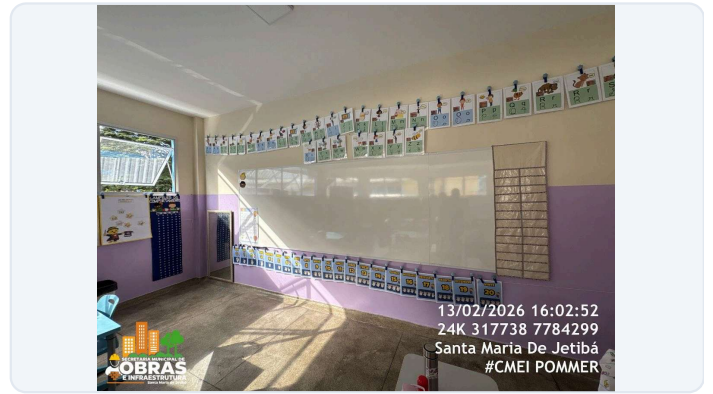
FOTO 6: ITEM 4.8 DA PLANILHA - QUADRO BRANCO PINCEL NOVO INSTALADO.

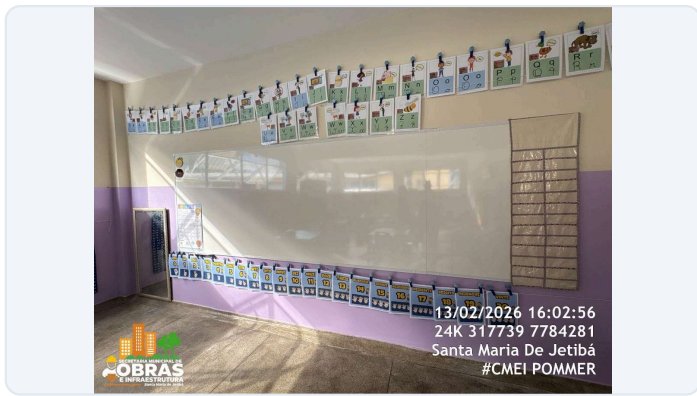
FOTO 7: ITEM 4.8 DA PLANILHA - QUADRO BRANCO PINCEL NOVO INSTALADO.

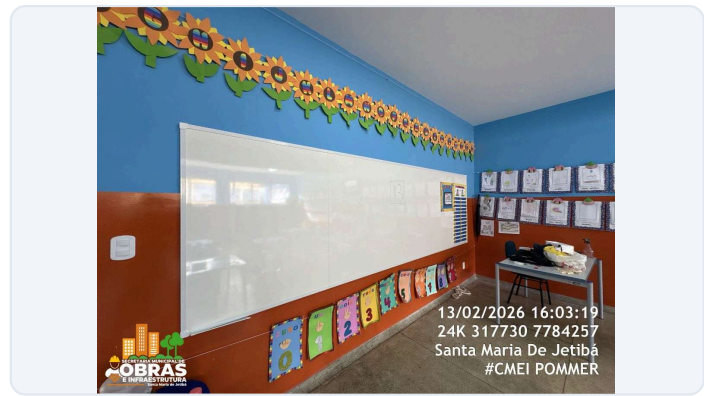
FOTO 8: ITEM 4.8 DA PLANILHA - QUADRO BRANCO PINCEL NOVO INSTALADO.

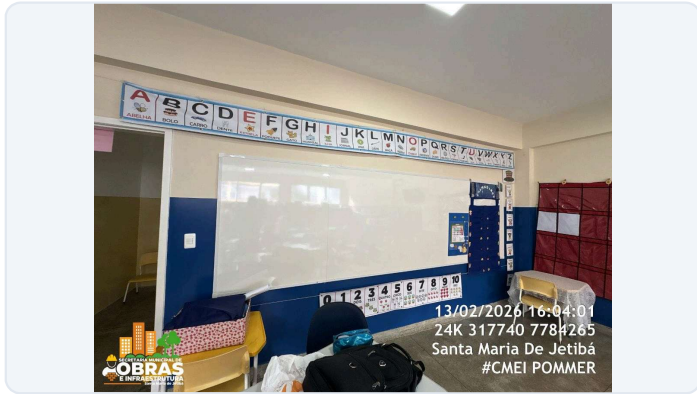
FOTO 9: ITEM 4.8 DA PLANILHA - QUADRO BRANCO PINCEL NOVO INSTALADO.

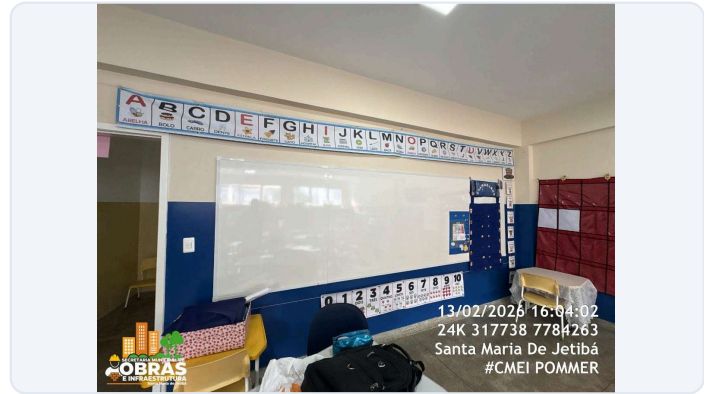
FOTO 10: ITEM 4.8 DA PLANILHA - QUADRO BRANCO PINCEL NOVO INSTALADO.

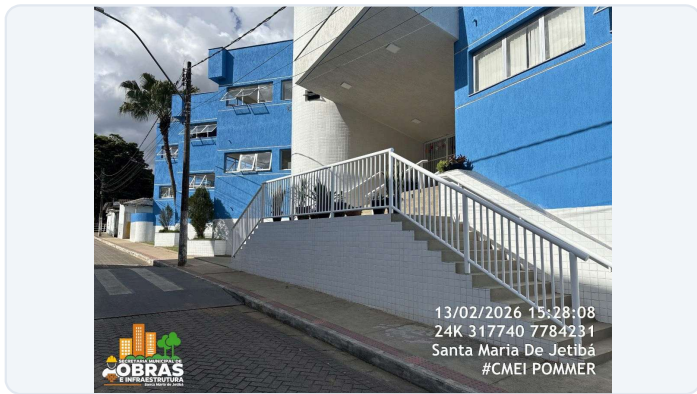
FOTO 11: ITEM 6.0 E 18.22 DA PLANILHA - INSTALAÇÃO E PINTURA DE ESMALTE SINTÉTICO DO GUARDA-CORPO.

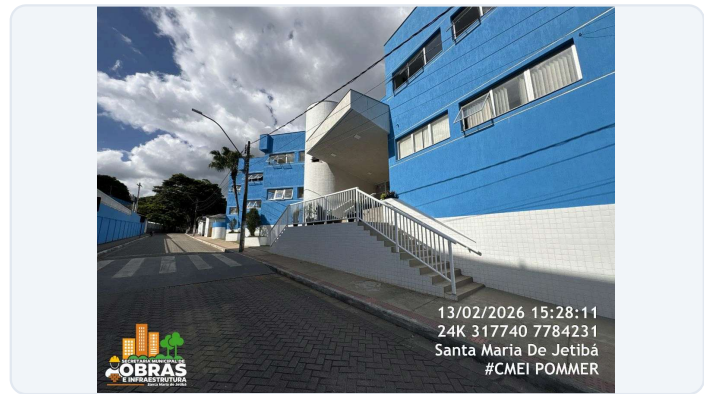
FOTO 12: ITEM 6.0 E 18.22 DA PLANILHA - INSTALAÇÃO E PINTURA DE ESMALTE SINTÉTICO DO GUARDA-CORPO.

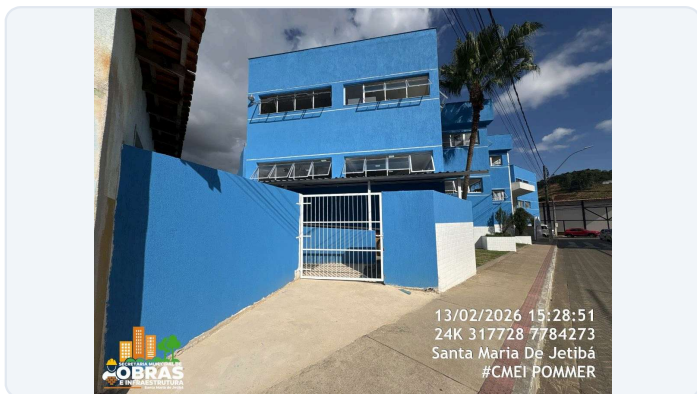
FOTO 13: ITEM 6.0 DA PLANILHA - INSTALAÇÃO E PINTURA DE ESMALTE SINTÉTICO DO ESQUADRIAS METÁLICAS, GRADES E PORTÕES.

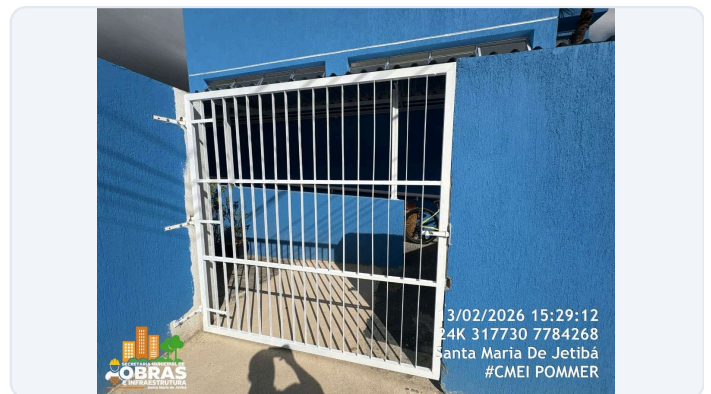
FOTO 14: ITEM 6.0 DA PLANILHA - INSTALAÇÃO E PINTURA DE ESMALTE SINTÉTICO DO ESQUADRIAS METÁLICAS, GRADES E PORTÕES.

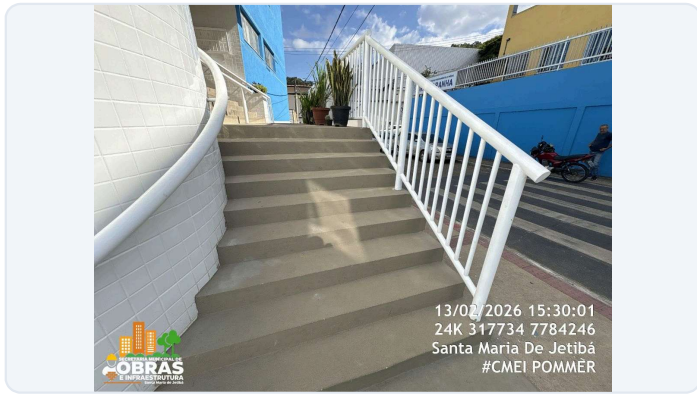
FOTO 15: ITEM 6.0 E 18.22 DA PLANILHA - INSTALAÇÃO E PINTURA DE ESMALTE SINTÉTICO DO GUARDA-CORPO.

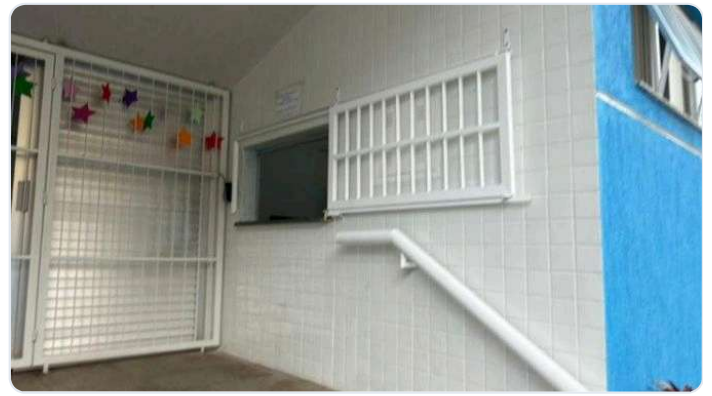
FOTO 16: ITEM 6.0 DA PLANILHA - INSTALAÇÃO E PINTURA DE ESMALTE SINTÉTICO DO ESQUADRIAS METÁLICAS, GRADES E PORTÕES.

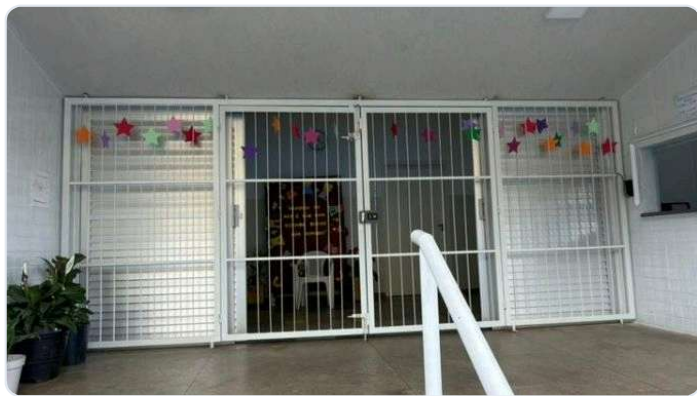
FOTO 17: ITEM 6.0 DA PLANILHA - INSTALAÇÃO E PINTURA DE ESMALTE SINTÉTICO DO ESQUADRIAS METÁLICAS, GRADES E PORTÕES.

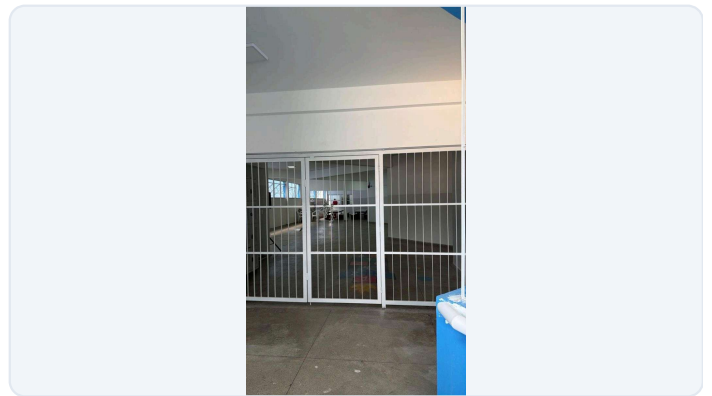
FOTO 18: ITEM 6.0 DA PLANILHA - INSTALAÇÃO E PINTURA DE ESMALTE SINTÉTICO DO ESQUADRIAS METÁLICAS, GRADES E PORTÕES.

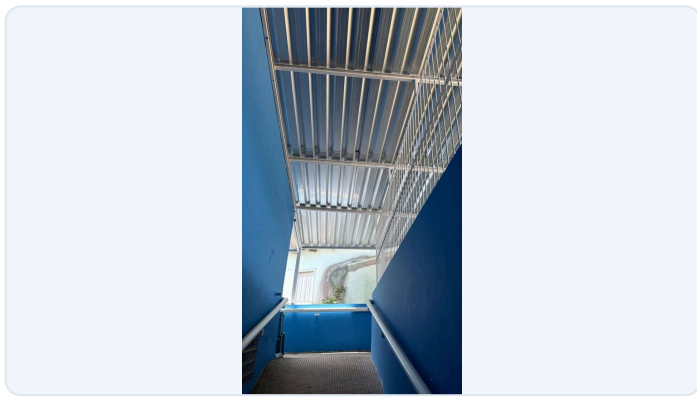
FOTO 19: ITEM 14.2, 18.20 E 18.21 DA PLANILHA - EXECUÇÃO DE COBERTURA COM PERFIS METÁLICOS, TRAMAS DE AÇO E TELHAS DE ALUMINIO TRAPEZOIDAL.

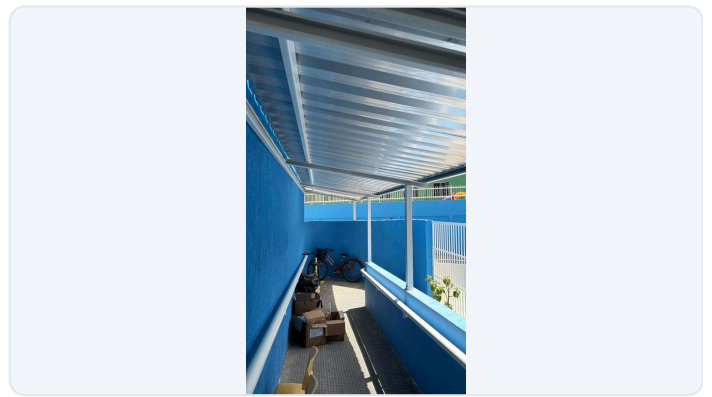
FOTO 20: ITEM 14.2, 18.20 E 18.21 DA PLANILHA - EXECUÇÃO DE COBERTURA COM PERFIS METÁLICOS, TRAMAS DE AÇO E TELHAS DE ALUMINIO TRAPEZOIDAL.

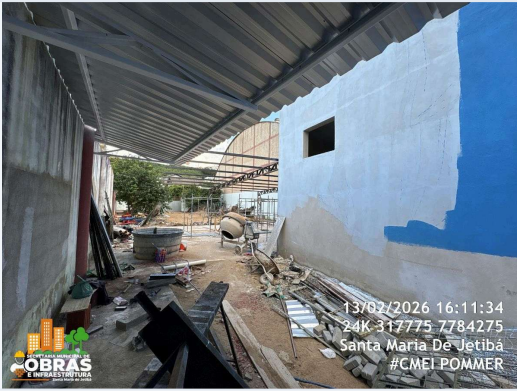
FOTO 21: ITEM 14.2, 18.20 E 18.21 DA PLANILHA - EXECUÇÃO DE COBERTURA COM PERFIS METÁLICOS , TRAMAS DE AÇO E TELHAS DE ALUMINIO TRAPEZOIDAL.

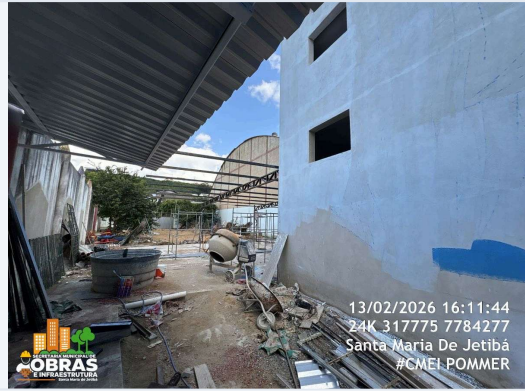
FOTO 22: ITEM 14.2, 18.20 E 18.21 DA PLANILHA - EXECUÇÃO DE COBERTURA COM PERFIS METÁLICOS , TRAMAS DE AÇO E TELHAS DE ALUMINIO TRAPEZOIDAL.

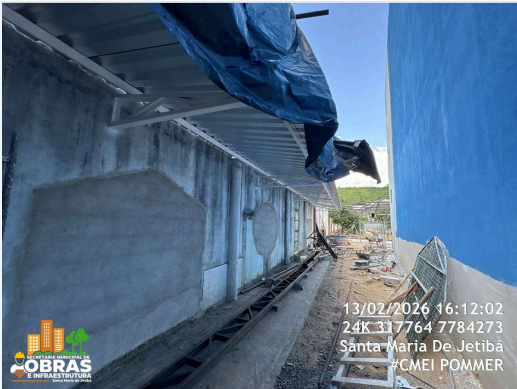
FOTO 23: ITEM 14.2, 18.20 E 18.21 DA PLANILHA - EXECUÇÃO DE COBERTURA COM PERFIS METÁLICOS , TRAMAS DE AÇO E TELHAS DE ALUMINIO TRAPEZOIDAL.

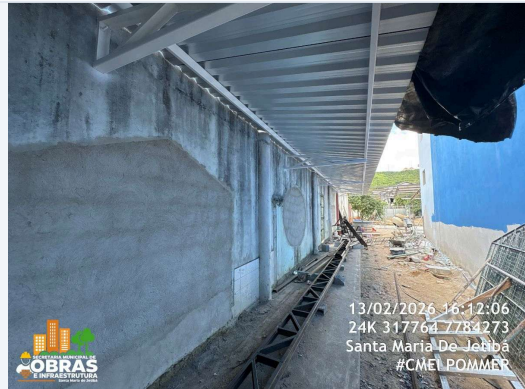
FOTO 24: ITEM 14.2, 18.20 E 18.21 DA PLANILHA - EXECUÇÃO DE COBERTURA COM PERFIS METÁLICOS , TRAMAS DE AÇO E TELHAS DE ALUMINIO TRAPEZOIDAL.

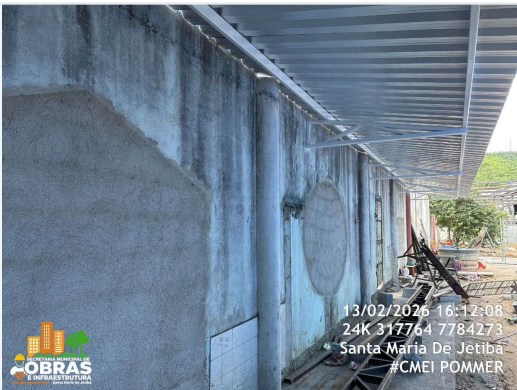
FOTO 25: ITEM 14.2, 18.20 E 18.21 DA PLANILHA - EXECUÇÃO DE COBERTURA COM PERFIS METÁLICOS , TRAMAS DE AÇO E TELHAS DE ALUMINIO TRAPEZOIDAL.

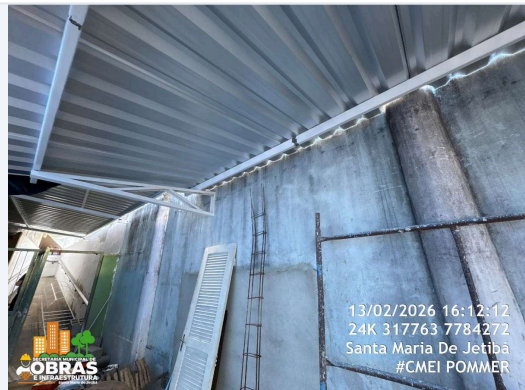
FOTO 26: ITEM 14.2, 18.20 E 18.21 DA PLANILHA - EXECUÇÃO DE COBERTURA COM PERFIS METÁLICOS , TRAMAS DE AÇO E TELHAS DE ALUMINIO TRAPEZOIDAL.

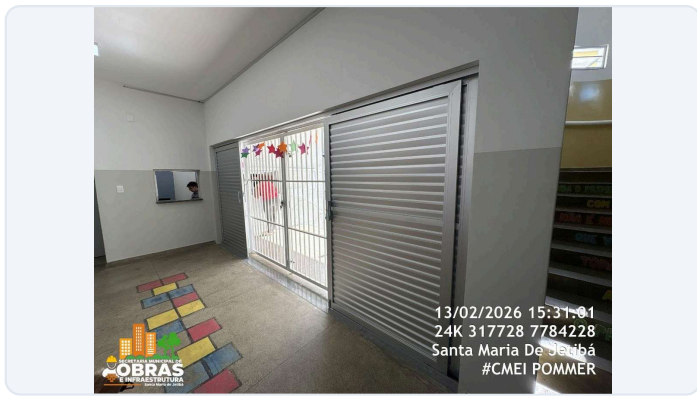
FOTO 27: ITEM 6.5 DA PLANILHA - PORTAS VENEZIANA DE ALUMINIO.

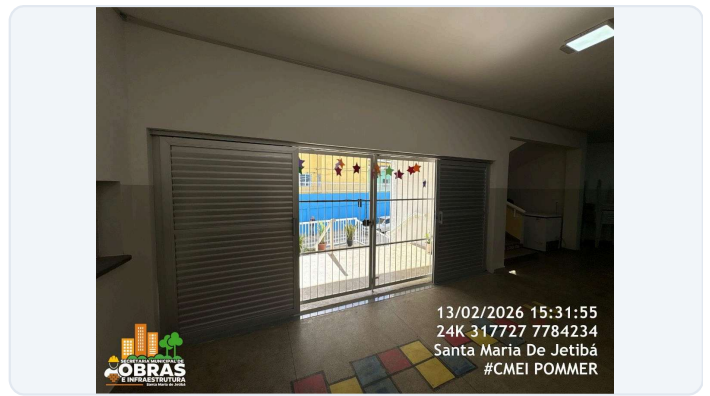
FOTO 28: ITEM 6.5 DA PLANILHA - PORTAS VENEZIANA DE ALUMINIO.

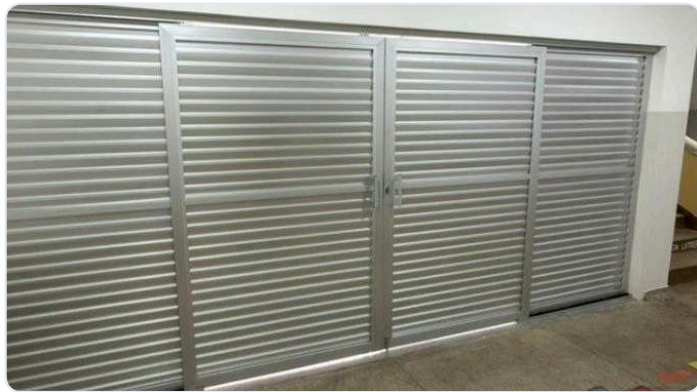
FOTO 29: ITEM 6.5 DA PLANILHA - PORTAS VENEZIANA DE ALUMINIO.

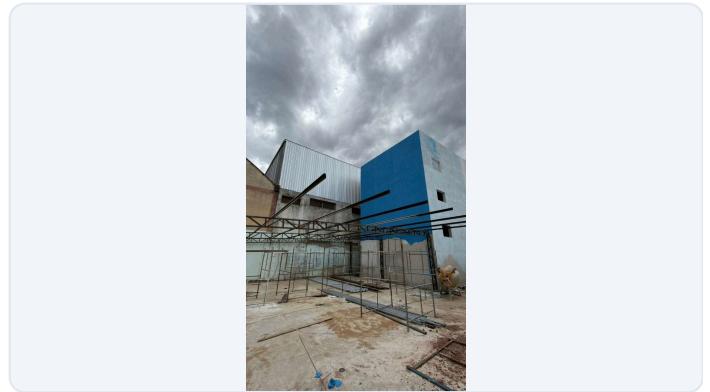
FOTO 30: ITEM 14.2, 18.20 E 18.21 DA PLANILHA - EXECUÇÃO DE COBERTURA COM PERFIS METÁLICOS , TRAMAS DE AÇO E TELHAS DE ALUMINIO TRAPEZOIDAL.

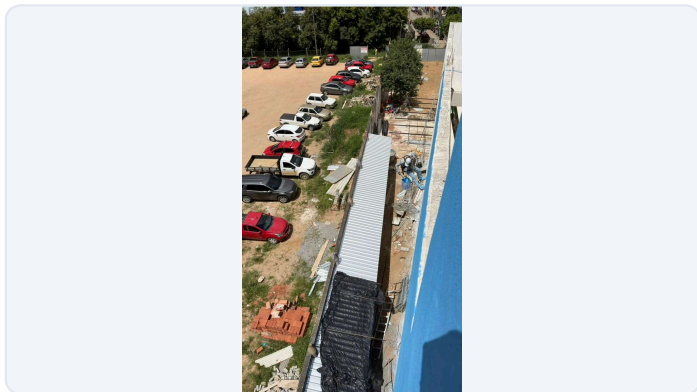
FOTO 31: ITEM 14.2, 18.20 E 18.21 DA PLANILHA - EXECUÇÃO DE COBERTURA COM PERFIS METÁLICOS , TRAMAS DE AÇO E TELHAS DE ALUMINIO TRAPEZOIDAL.

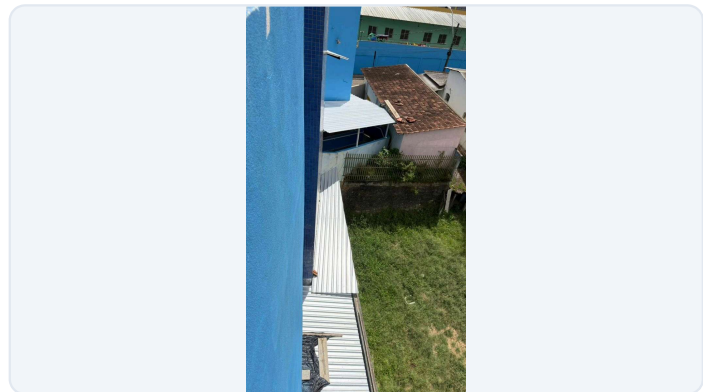
FOTO 32: ITEM 14.2, 18.20 E 18.21 DA PLANILHA - EXECUÇÃO DE COBERTURA COM PERFIS METÁLICOS , TRAMAS DE AÇO E TELHAS DE ALUMINIO TRAPEZOIDAL.

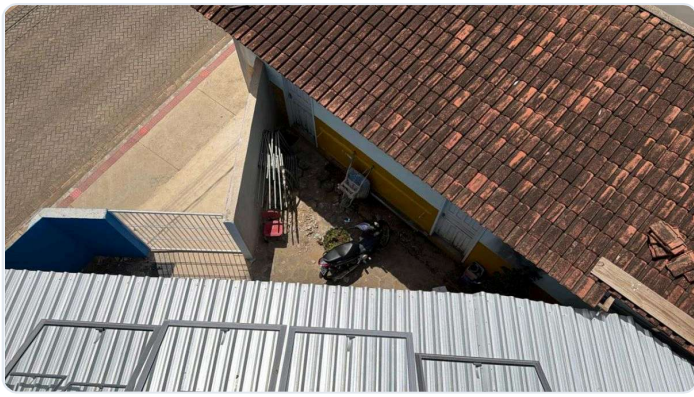
FOTO 33: ITEM 14.2, 18.20 E 18.21 DA PLANILHA - EXECUÇÃO DE COBERTURA COM PERFIS METÁLICOS , TRAMAS DE AÇO E TELHAS DE ALUMINIO TRAPEZOIDAL.

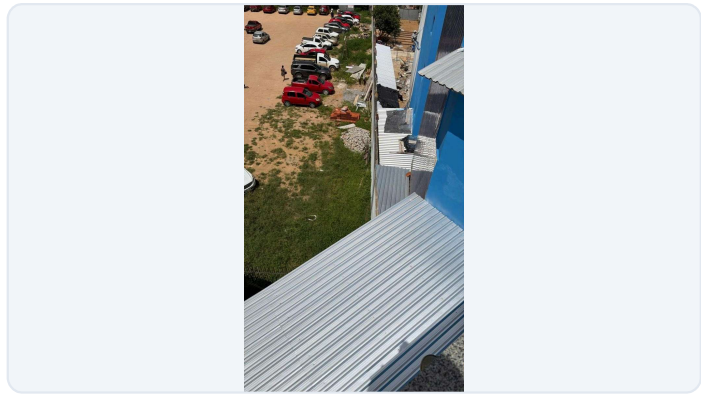
FOTO 34: ITEM 14.2, 18.20 E 18.21 DA PLANILHA - EXECUÇÃO DE COBERTURA COM PERFIS METÁLICOS , TRAMAS DE AÇO E TELHAS DE ALUMINIO TRAPEZOIDAL.

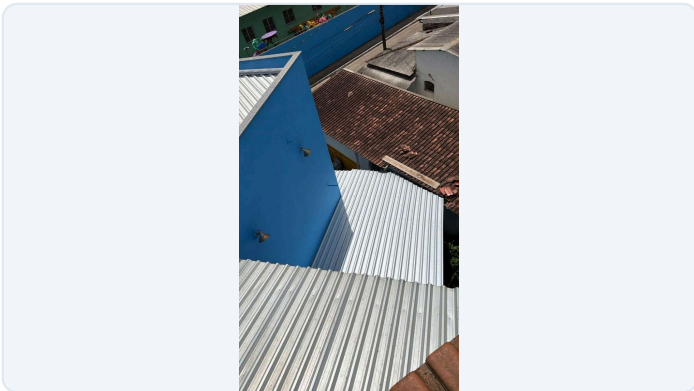
FOTO 35: ITEM 14.2, 18.20 E 18.21 DA PLANILHA - EXECUÇÃO DE COBERTURA COM PERFIS METÁLICOS , TRAMAS DE AÇO E TELHAS DE ALUMINIO TRAPEZOIDAL.

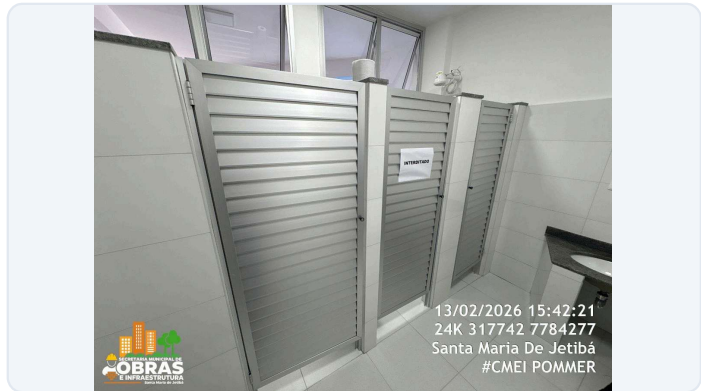
FOTO 36: ITEM 6.5 DA PLANILHA - PORTAS VENEZIANA DE ALUMINIO.

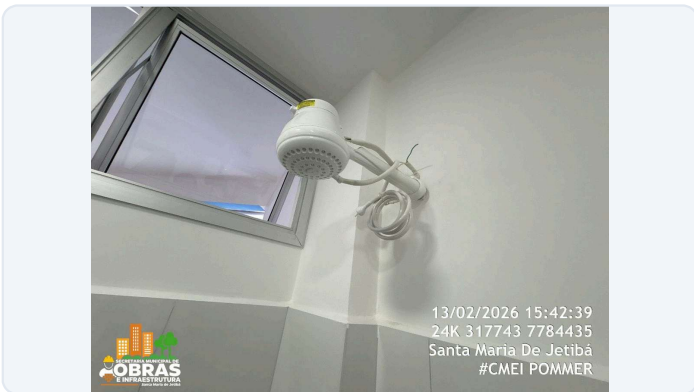
FOTO 37: ITEM 18.1 DA PLANILHA - CHUVEIRO ELÉTRICO

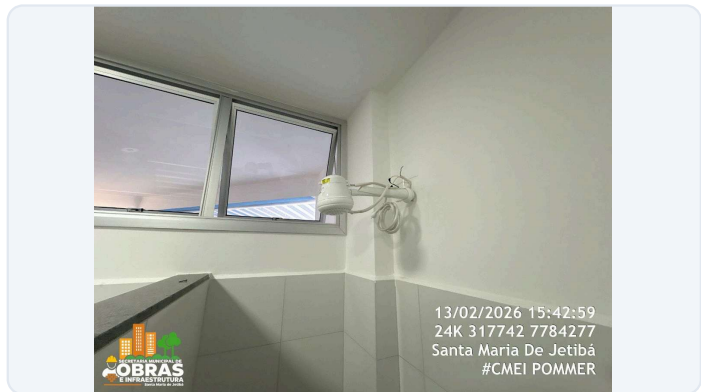
FOTO 38: ITEM 18.1 DA PLANILHA - CHUVEIRO ELÉTRICO

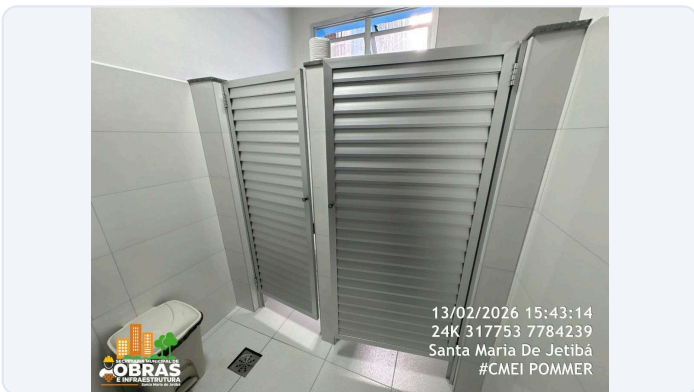
FOTO 39: ITEM 6.5 DA PLANILHA - PORTAS VENEZIANA DE ALUMINIO.

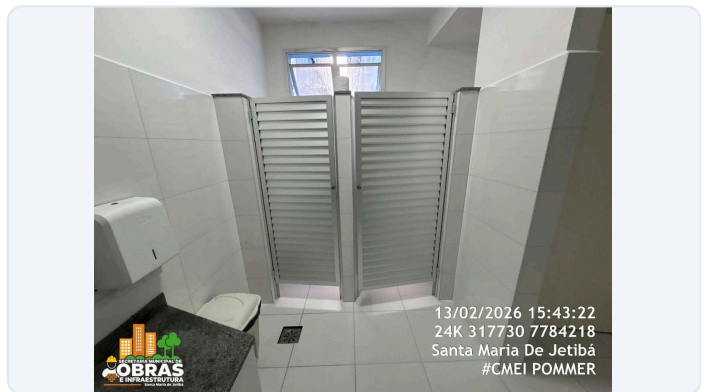
FOTO 40: ITEM 6.5 DA PLANILHA - PORTAS VENEZIANA DE ALUMINIO.

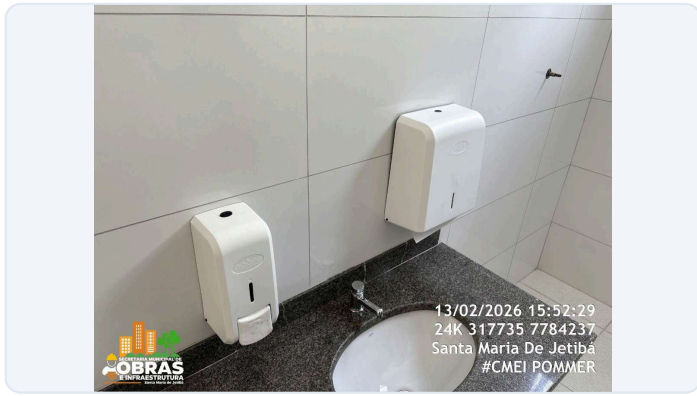
FOTO 41: ITEM 18.13 E 18.14 DA PLANILHA - FORNECIMENTO E INSTALAÇÃO DE SABONETEIRAS E PAPELEIRAS

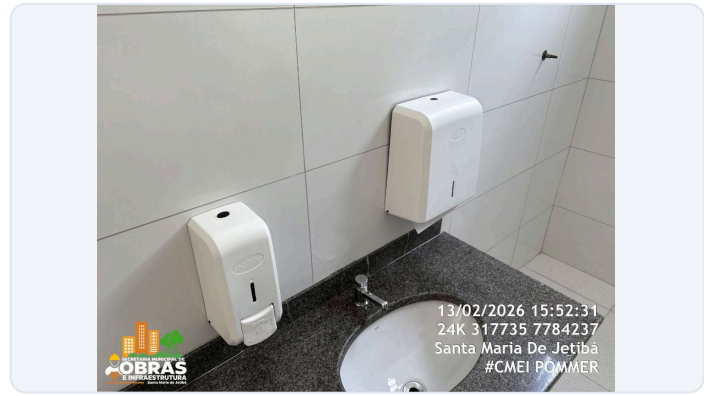
FOTO 42: ITEM 18.13 E 18.14 DA PLANILHA - FORNECIMENTO E INSTALAÇÃO DE SABONETEIRAS E PAPELEIRAS

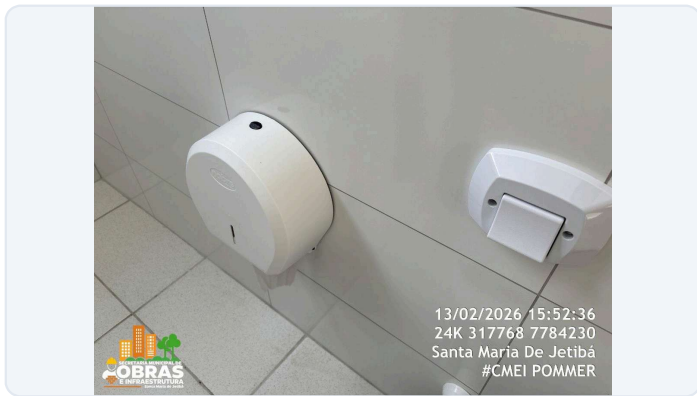
FOTO 43: ITEM 18.13 E 18.14 DA PLANILHA - FORNECIMENTO E INSTALAÇÃO DE SABONETEIRAS E PAPELEIRAS E VÁLVULA DE DESCARAGA

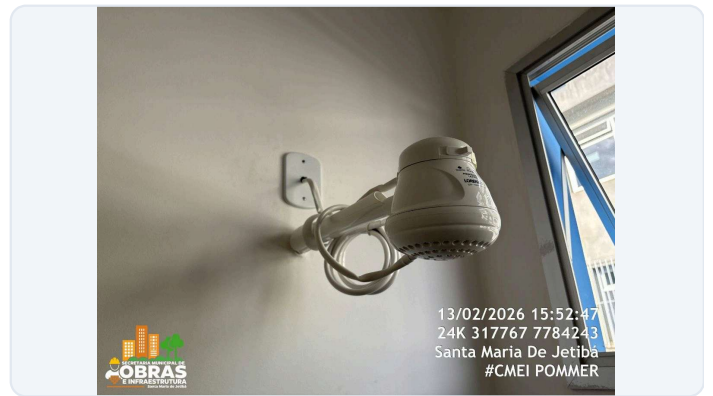
FOTO 44: ITEM 18.1 DA PLANILHA - CHUVEIRO ELÉTRICO

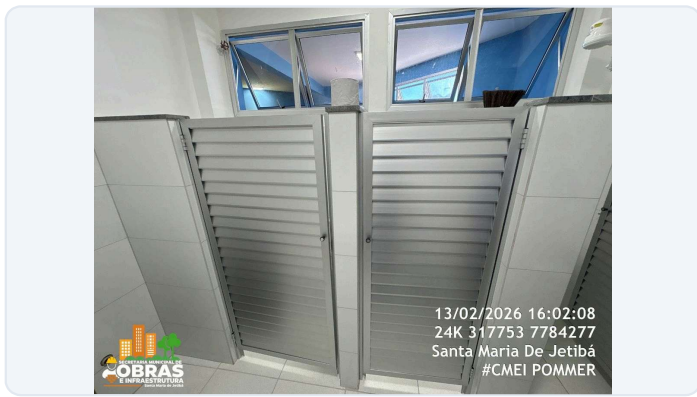
FOTO 45: ITEM 6.5 DA PLANILHA - PORTAS VENEZIANA DE ALUMINIO.

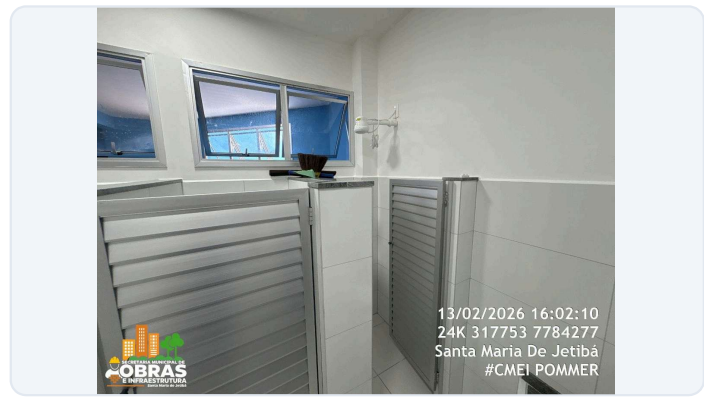
FOTO 46: ITEM 6.5 DA PLANILHA - PORTAS VENEZIANA DE ALUMINIO.

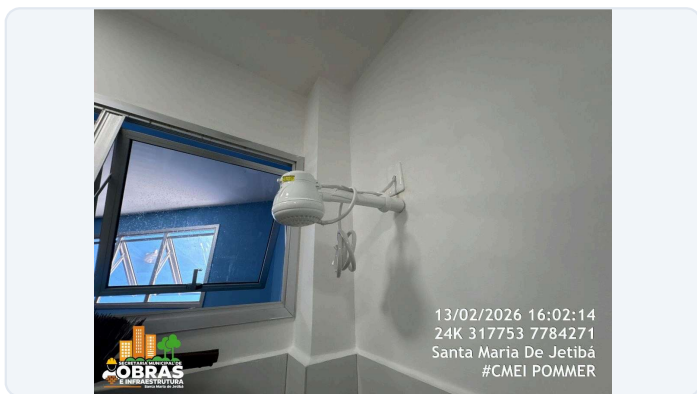
FOTO 47: ITEM 18.1 DA PLANILHA - CHUVEIRO ELÉTRICO

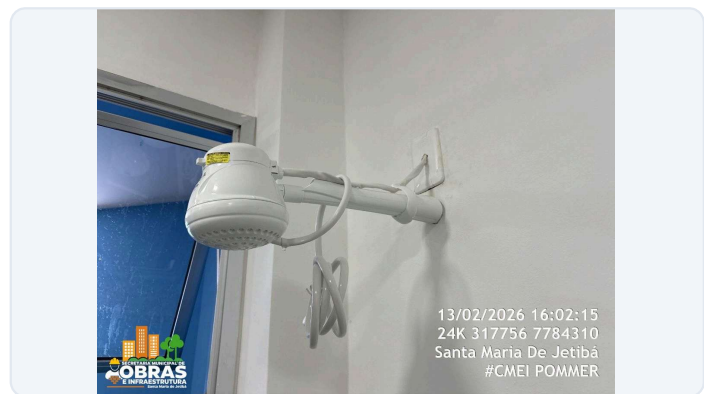
FOTO 48: ITEM 18.1 DA PLANILHA - CHUVEIRO ELÉTRICO

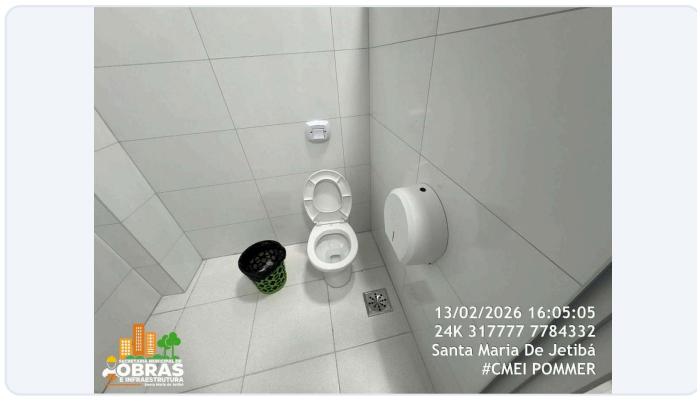
FOTO 49: ITEM 18.13 E 18.14 DA PLANILHA - FORNECIMENTO E INSTALAÇÃO DE SABONETEIRAS E PAPELEIRAS, VALVULAS DE DESCARGA E TAMPA DE RALO INOX

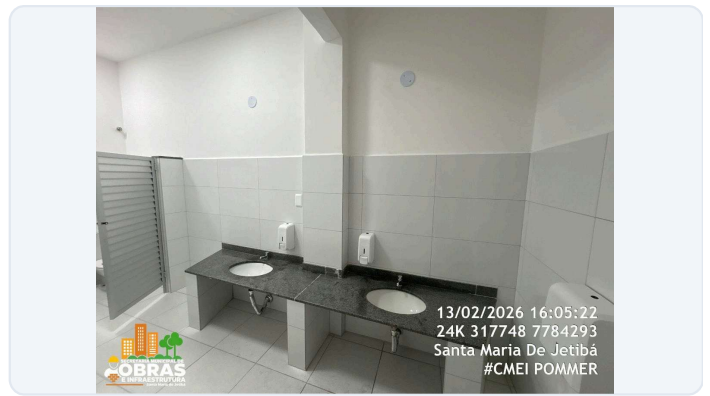
FOTO 50: ITEM 18.13 E 18.14 DA PLANILHA - FORNECIMENTO E INSTALAÇÃO DE SABONETEIRAS E PAPELEIRAS

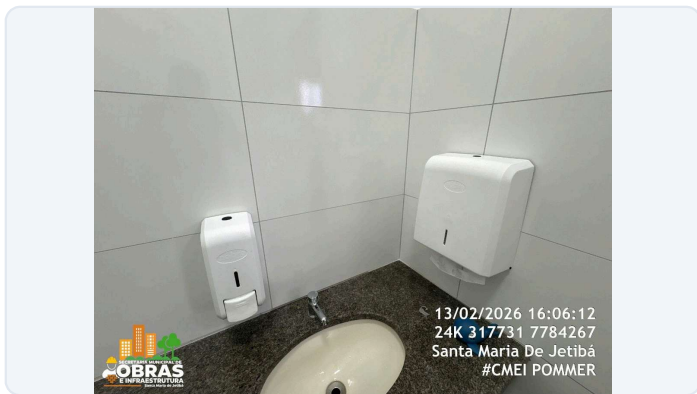
FOTO 51: ITEM 18.13 E 18.14 DA PLANILHA - FORNECIMENTO E INSTALAÇÃO DE SABONETEIRAS E PAPELEIRAS

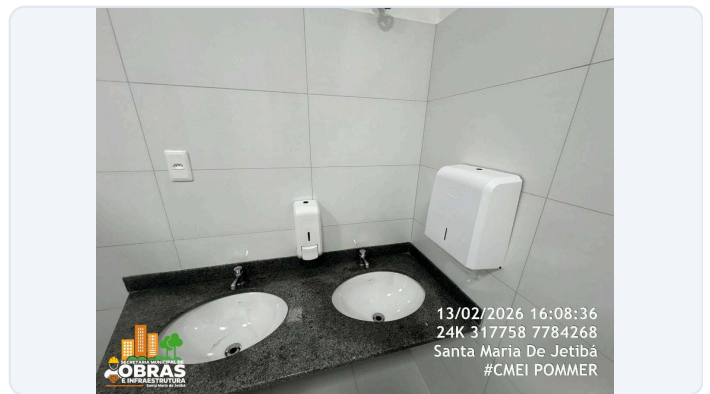
FOTO 52: ITEM 18.13 E 18.14 DA PLANILHA - FORNECIMENTO E INSTALAÇÃO DE SABONETEIRAS E PAPELEIRAS

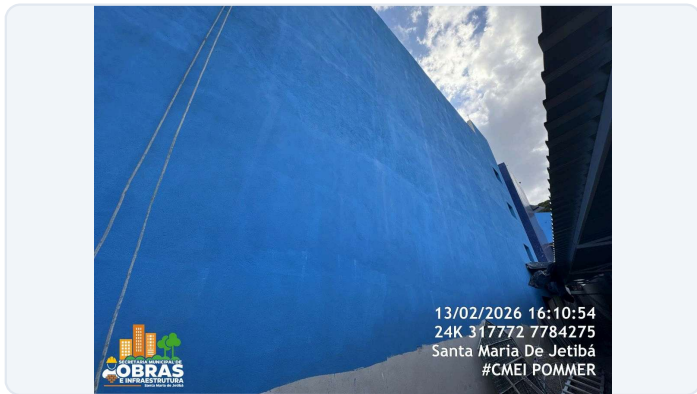
FOTO 53: ITEM 12.0 DA PLANILHA - PINTURA INTERNA E EXTERNA DA ÁREA DA RAMPA NOVA.

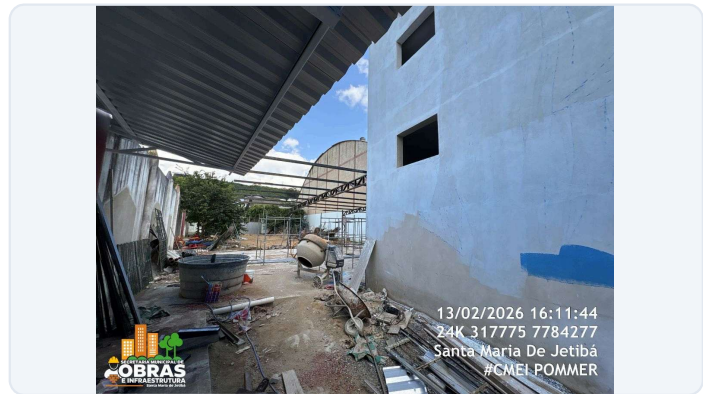
FOTO 54: ITEM 12.0 DA PLANILHA - PINTURA INTERNA E EXTERNA DA ÁREA DA RAMPA NOVA.

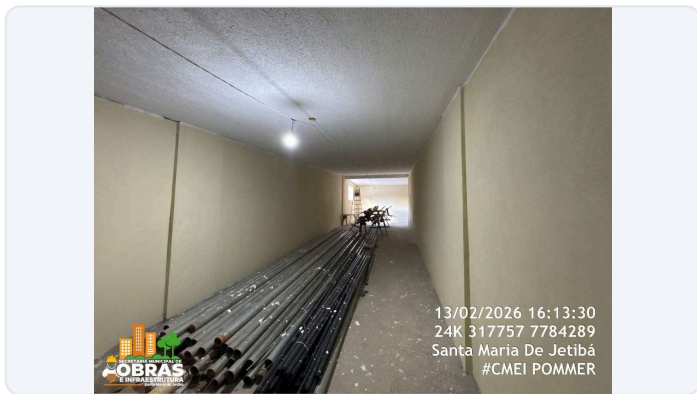
FOTO 55: ITEM 12.0 DA PLANILHA - PINTURA INTERNA E EXTERNA DA ÁREA DA RAMPA NOVA.

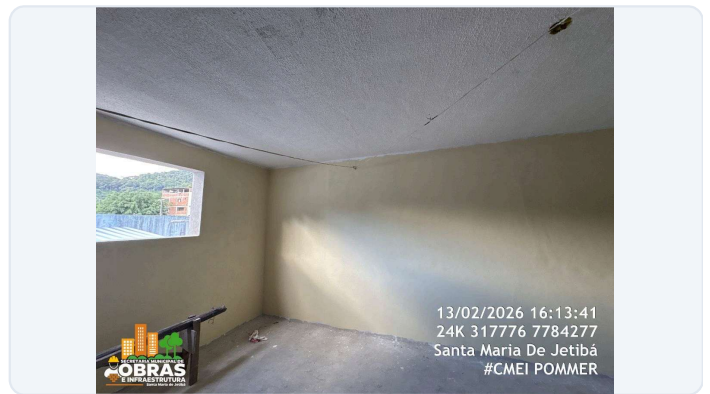
FOTO 56: ITEM 12.0 DA PLANILHA - PINTURA INTERNA E EXTERNA DA ÁREA DA RAMPA NOVA.

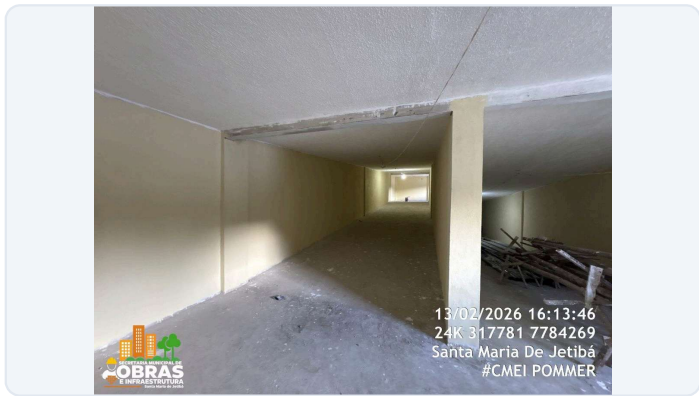
FOTO 57: ITEM 12.0 DA PLANILHA - PINTURA INTERNA E EXTERNA DA ÁREA DA RAMPA NOVA.

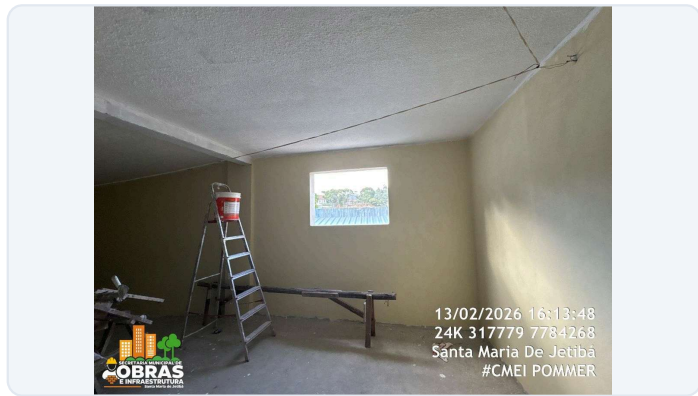
FOTO 58: ITEM 12.0 DA PLANILHA - PINTURA INTERNA E EXTERNA DA ÁREA DA RAMPA NOVA.

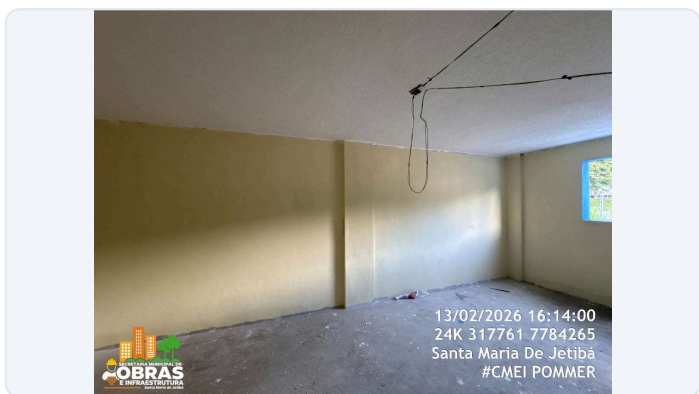
FOTO 59: ITEM 12.0 DA PLANILHA - PINTURA INTERNA E EXTERNA DA ÁREA DA RAMPA NOVA.

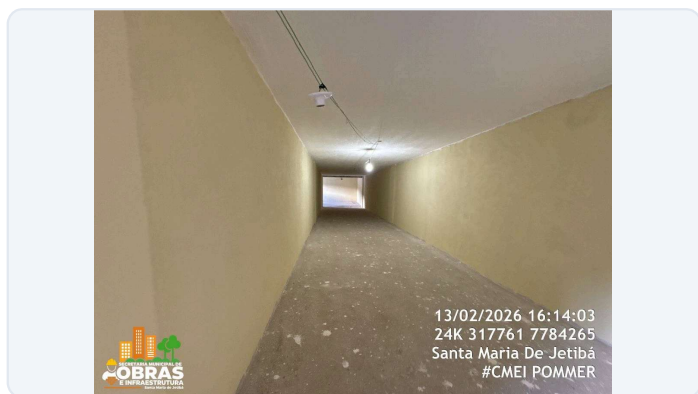
FOTO 60: ITEM 12.0 DA PLANILHA - PINTURA INTERNA E EXTERNA DA ÁREA DA RAMPA NOVA.

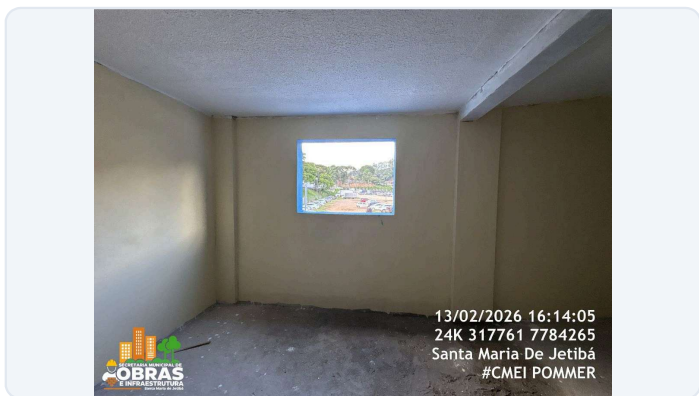
FOTO 61: ITEM 12.0 DA PLANILHA - PINTURA INTERNA E EXTERNA DA ÁREA DA RAMPA NOVA.

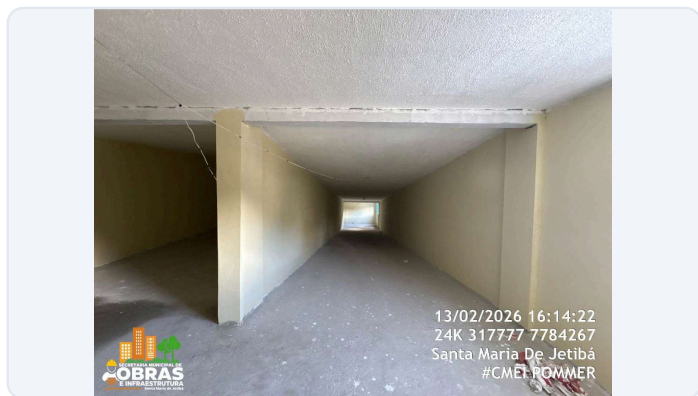
FOTO 62: ITEM 12.0 DA PLANILHA - PINTURA INTERNA E EXTERNA DA ÁREA DA RAMPA NOVA.

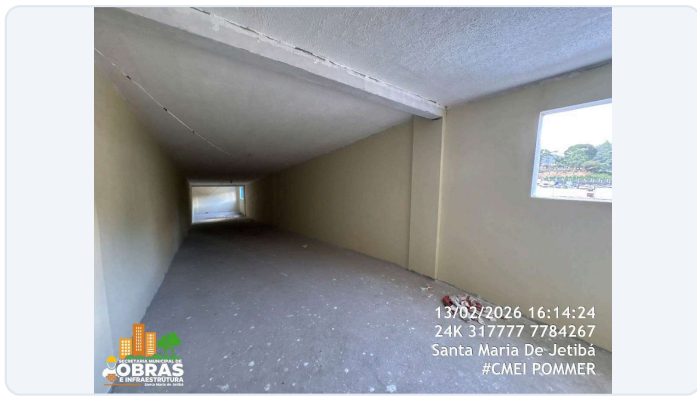
FOTO 63: ITEM 12.0 DA PLANILHA - PINTURA INTERNA E EXTERNA DA ÁREA DA RAMPA NOVA.

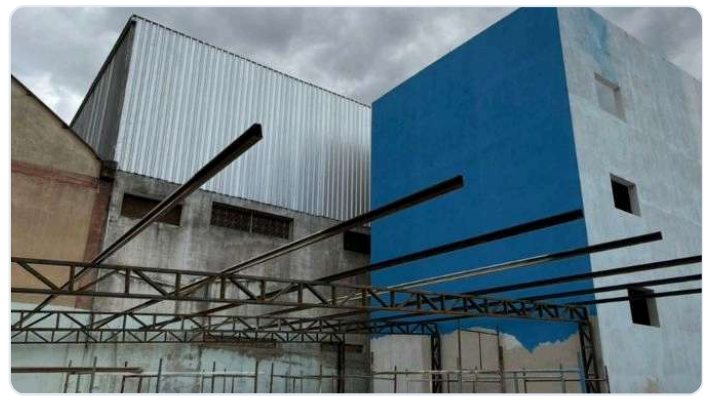
FOTO 64: ITEM 12.0 DA PLANILHA - PINTURA INTERNA E EXTERNA DA ÁREA DA RAMPA NOVA.

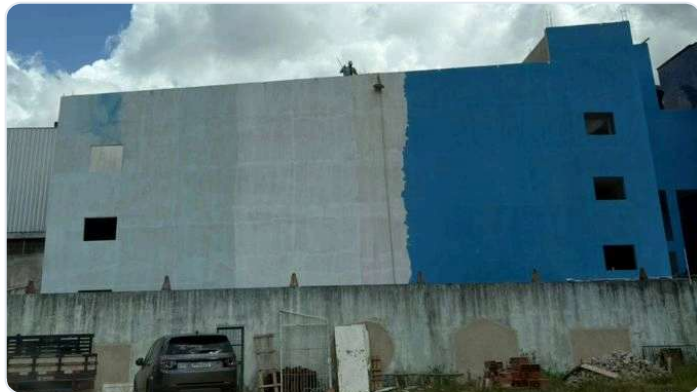
FOTO 65: ITEM 12.0 DA PLANILHA - PINTURA INTERNA E EXTERNA DA ÁREA DA RAMPA NOVA.
