LAUDO DE VISTORIA PARA AVALIAÇÃO DE
RISCOS GEOLÓGICOS E ESTRUTURAIS

Nº 062 / 2020

Bairro Nossa Senhora das Graças, São Roque do Canaã/ES – 09/11/2020

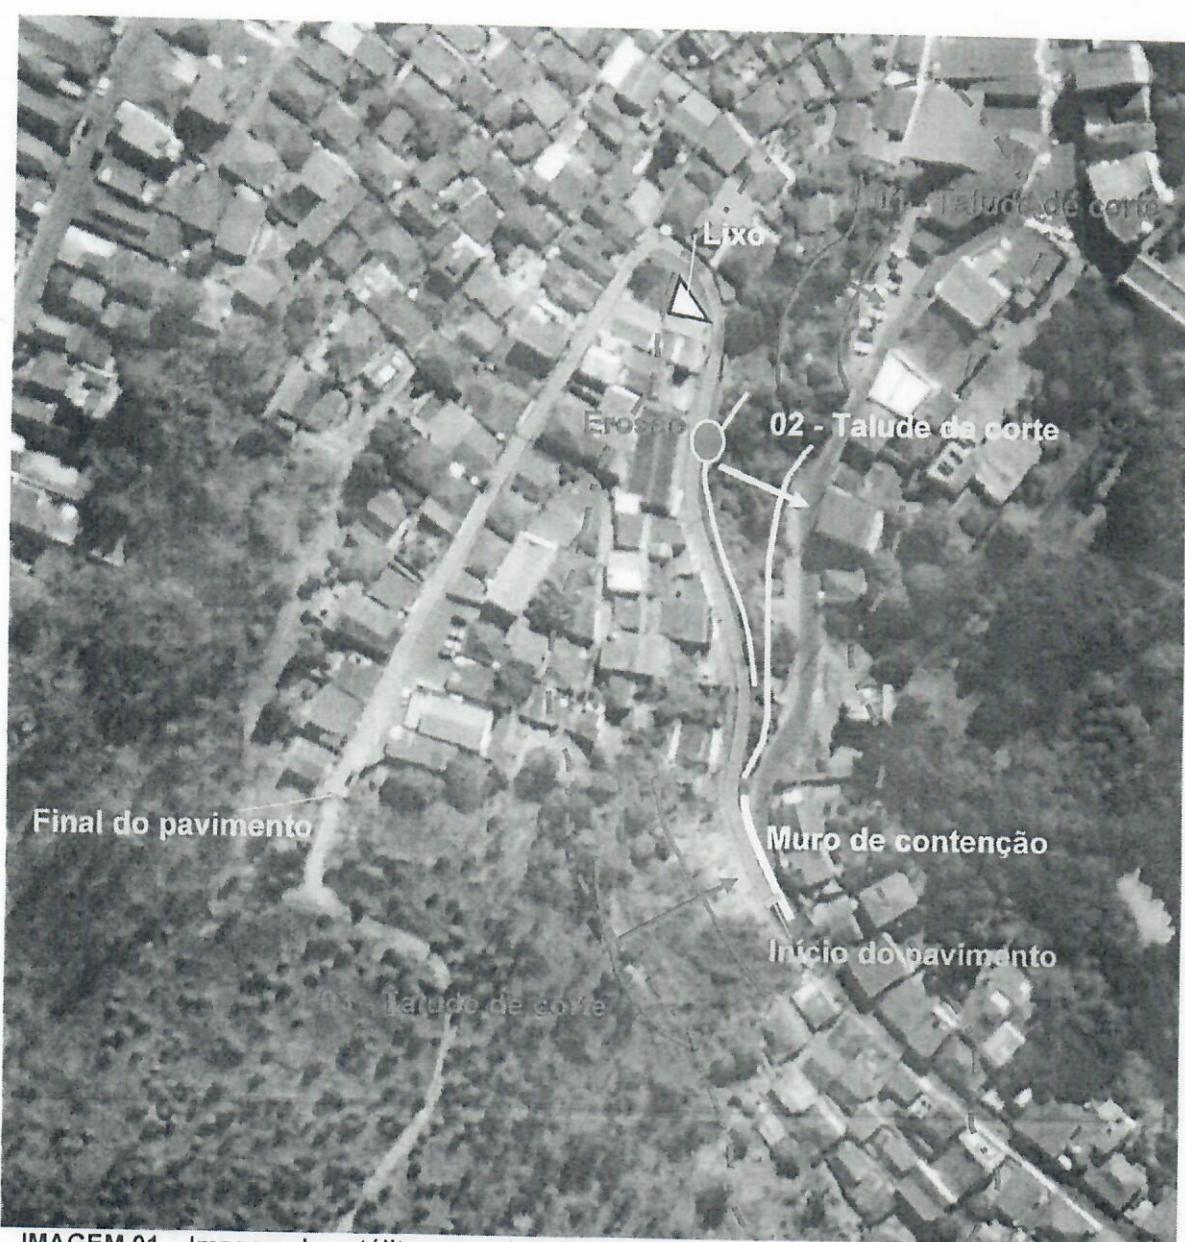
- Na IMAGEM 01 é possível identificar a delimitação da área de risco citada anteriormente, o início e final do pavimento intertravado de concreto pertencente à Rua Miguel Ângelo Piontkovisk e três taludes de corte que apresentam cicatrizes de escorregamentos e pontos de erosão que serão discutidos nos próximos itens;

IMAGEM 01 – Imagem de satélite com a localização da área vistoriada, pertencente ao Bairro Nossa Senhora das Graças, zona urbana de São Roque do Canaã. Na imagem estão representados: a delimitação da área de risco mapeada pela CPRM (linha vermelha tracejada), três pontos onde foram identificados taludes de cortes, a localização de um muro de contenção, o início e final do pavimento intertravado de concreto, ponto de armazenamento de resíduos sólidos (lixo), ponto de erosão

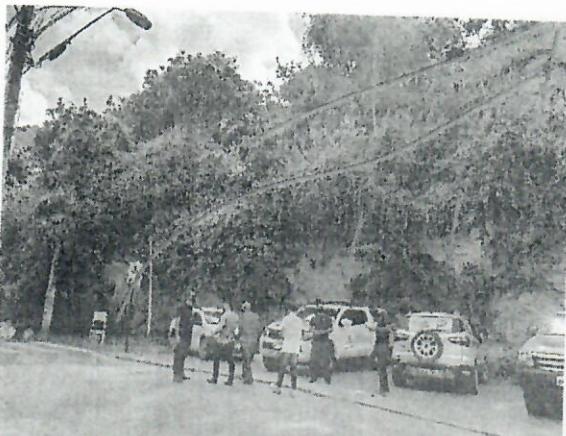
- Talude de corte 01 está configurado com aproximadamente 8 metros de altura e pelo menos 40 metros de extensão. Na face deste talude foram identificadas cicatrizes de escorregamentos assim como sulcos erosivos (FOTOS 01 e 02) que são os locais onde a água superficial é canalizada na superfície. A base deste talude de corte é utilizada como estacionamento, o que pode causar prejuízos futuros caso ocorra uma movimentação de massa significativa;

FOTO 01 – Vista geral do Talude de corte 01 que apresenta cicatrizes de escorregamentos e pontos de erosão, que deixam a inclinação do talude negativo em alguns pontos. Local utilizado como estacionamento

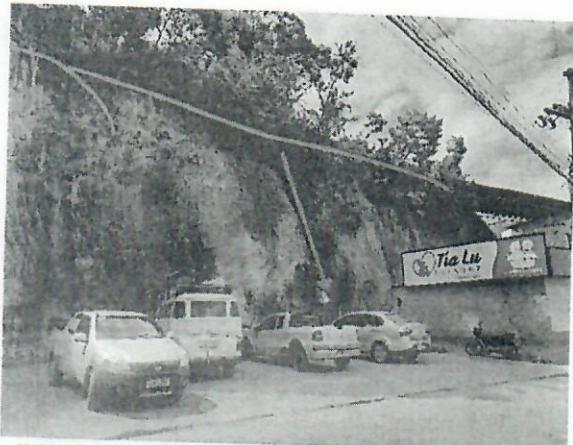
FOTO 02 – Vista geral do Talude de corte 01 que apresenta cicatrizes de escorregamentos e pontos de erosão, que deixam a inclinação do talude negativo em alguns pontos. Local utilizado como estacionamento

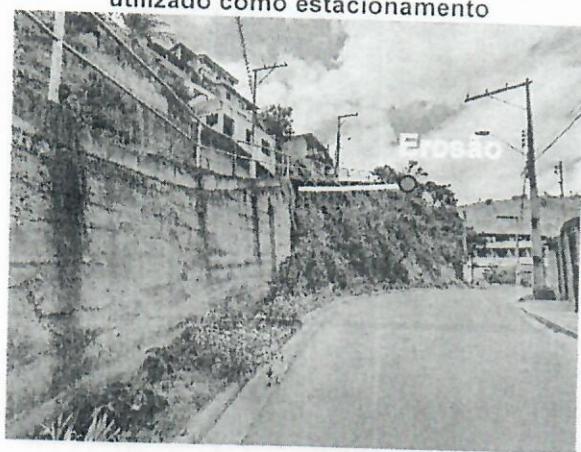
- Talude de corte 02 possui variação na sua altura, chegando ao máximo de aproximadamente 8 metros como continuação do talude descrito anteriormente com pelo menos 100 metros de extensão. A crista deste talude configura o início da Rua Miguel Angelo Piontkovisk que apresenta uma linha de erosão bem definida (FOTOS 03 e 04). Na face do talude identificou-se sulcos erosivos, queda de árvore e presença de raízes expostas devido à movimentação do solo. Na FOTO 07 é possível visualizar a ausência de solo referente à erosão na crista do talude (apresentada nas FOTOS 03 e 04), que pode causar prejuízos à margem da via de acesso ao bairro. Neste local existe um ponto de intensa erosão, devido à provável canalização das águas superficiais da rua que desviam neste ponto para a face do talude. Vale citar que na FOTO 03 verificou-se a presença de um muro de contenção de aproximadamente 30m de extensão, reportando a importância de obras estruturantes para a contenção dos movimentos de massa;

- Observou-se que a estrutura do guarda-corpo apresentava diversas manifestações patológicas que iam desde às falhas de projeto e/ou execução, à falta de manutenção preventiva/corretiva. Por se tratar de parte importante para garantir a segurança dos usuários quanto ao risco de quedas de nível, visto que em alguns pontos, a diferença de nível entre a crista e a base do talude era de aproximadamente 8 metros. Falhas nesse componente colocam em risco a vida dos usuários da via. O espaçamento entre barras era inapropriado, uma vez que a norma de referência, a ABNT NBR 14.718 – Esquadrias – Guarda-corpos para edificações – Requisitos, procedimentos e métodos de ensaio, entre outros critérios; recomenda que o espaçamento entre perfis ou outros elementos horizontais sejam iguais ou inferiores à 11cm. Com isso, verifica-se a necessidade de adequação desse elemento para atendimento à norma e manter a segurança dos usuários. Observou-se ainda que o guarda-corpo apresentava sinais de oxidação, que algumas barras estavam quebradas e que em alguns pontos, ele estava adernado à rua (Fotos 03, 07, 12, 13 e 14);

FOTO 03 – Vista do muro de contenção e Talude de corte 02 erodido

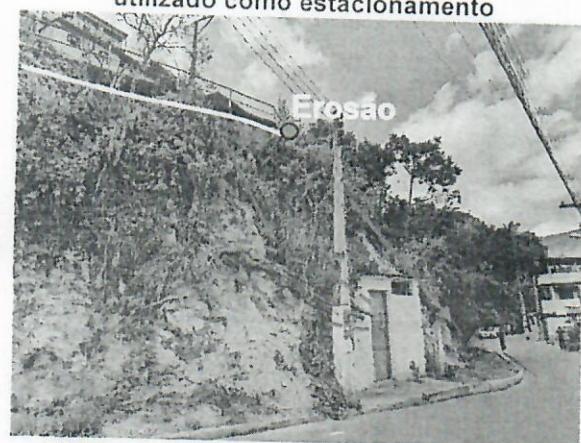
FOTO 04 – Erosão na base do pavimento, árvore caída devido à declividade do Talude de corte 02, além de diversos pontos de erosão e raízes expostas da vegetação existente no local

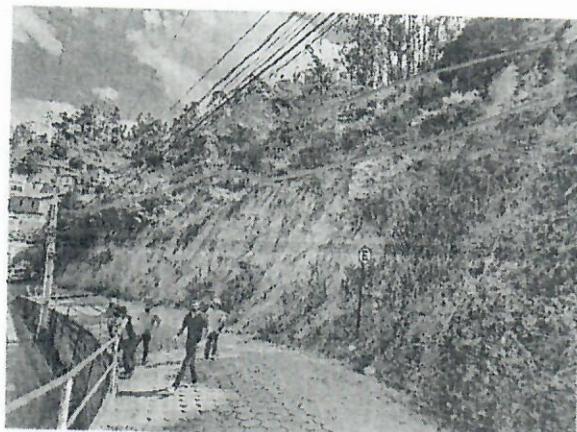
- Talude de corte 03 possui aproximadamente 12 metros de altura por 70 metros de extensão, composto por um solo arenoso-siltoso de coloração bege amarelada (FOTO 05), referente à um horizonte C pois é possível identificar resquícios da estrutura da rocha matriz. A face deste talude apresenta diversos pontos com sulcos erosivos bem definidos (FOTO 06), indicando a passagem das águas canalizadas desde a crista do talude. Vale ressaltar a presença de material sedimentar sobre a Rua Miguel Angelo Piontkovisk, o que indica a movimentação do solo por gravidade e passagem das águas superficiais. Na crista deste talude de corte existe uma plantação de eucaliptos que possui alguns indivíduos cortados e dispostos no terreno (FOTO 08). É importante notar que os eucaliptos caídos estão na mesma direção do mergulho do terreno, com a possibilidade de atingimento à via de acesso ao bairro;

FOTO 05 – Vista do Talude de corte 03 que apresenta diversos pontos de erosão e início do pavimento intertravado de concreto

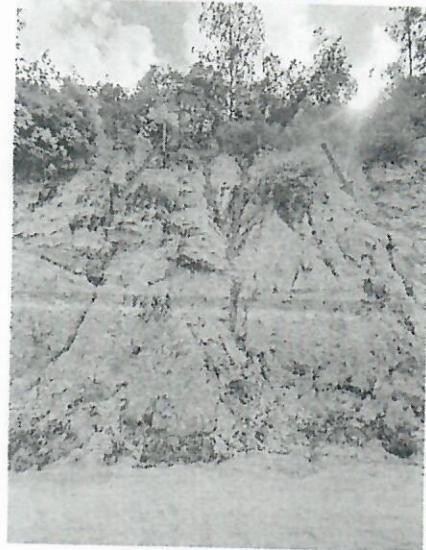
FOTO 06 – Indícios de erosão superficial na face do Talude de corte 03

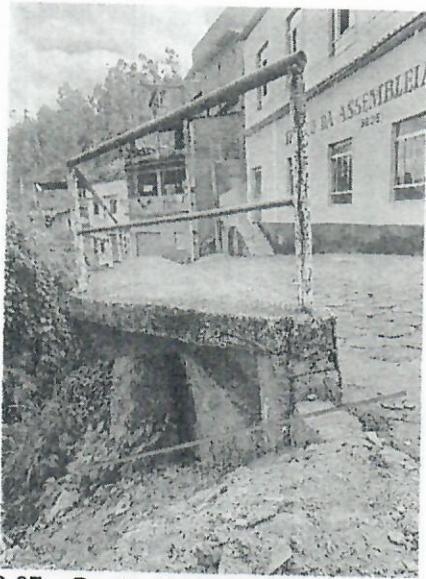
FOTO 07 – Ponto de erosão na lateral e base da calçada localizada na margem da via com pavimento intertravado de concreto e que também corresponde à crista do Talude de corte 02, identificados nas FOTOS 03 e 04

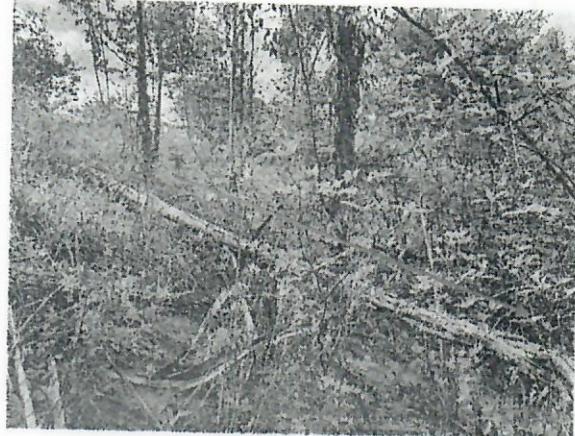
FOTO 08 – Plantação de eucaliptos acima da crista do Talude de corte 03, com alguns indivíduos caídos na mesma direção do mergulho do terreno, com risco de movimentação e atingimento à via de acesso

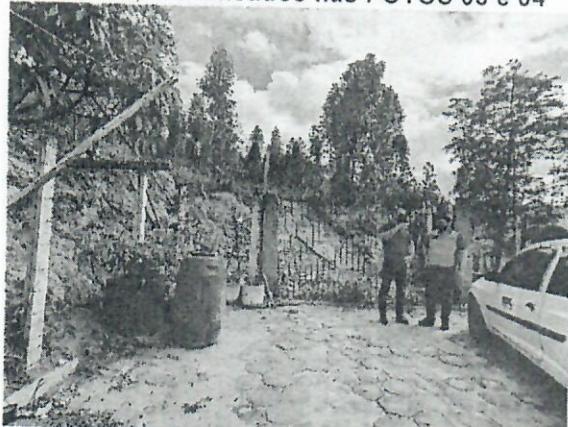
- Quanto ao pavimento intertravado de concreto utilizado na Rua Miguel Angelo Piontkovisk (FOTO 09) umas das características deste leito de via de acesso é que ele permite a infiltração de parte das águas pluviais. Devido à dinâmica ocasionada pela passagem de veículos sobre o leito da Rua Miguel Angelo Piontkovisk, associado à fragilidade do substrato devido à configuração do terreno na porção representada pelo corte de talude 02, verificou-se pequenas movimentações no pavimento que indicam a lenta movimentação do solo. Ressalta-se a importância de estudos mais detalhados neste local, para indicar quais procedimentos devem ser tomados para preservar vidas e bens materiais da população envolvida;

FOTO 09 – Final do pavimento intertravado de concreto, nesta porção do Bairro Nossa Senhora das Graças

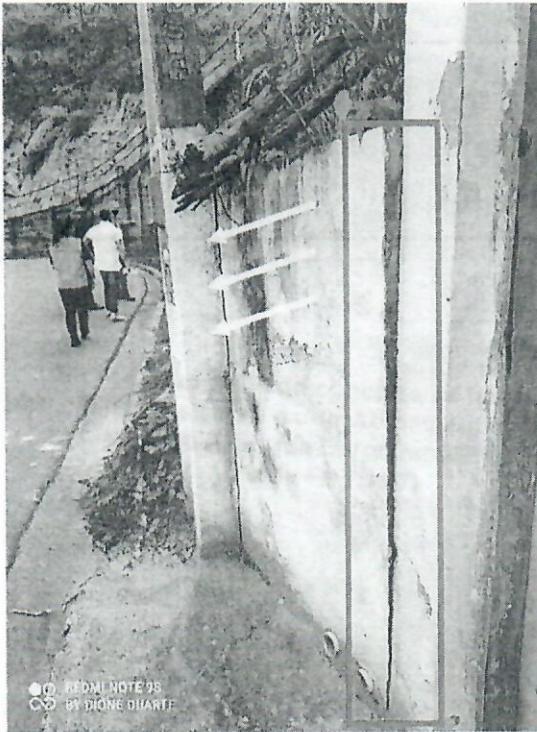
- Constatou-se no momento da vistoria, que havia no sopé do talude 02, a edificação correspondente a uma estação elevatória de água da Cesan, atingida por escorregamento de solo proveniente do talude, cujo muro de alvenaria encontrava-se adernado à rua devido às pressões oriundas do carregamento do solo de escorregamento (Fotos 10, 11 e 12);

FOTO 10 – Muro de Alvenaria adernado à rua, devido às pressões exercidas pelo solo desprendido do talude.

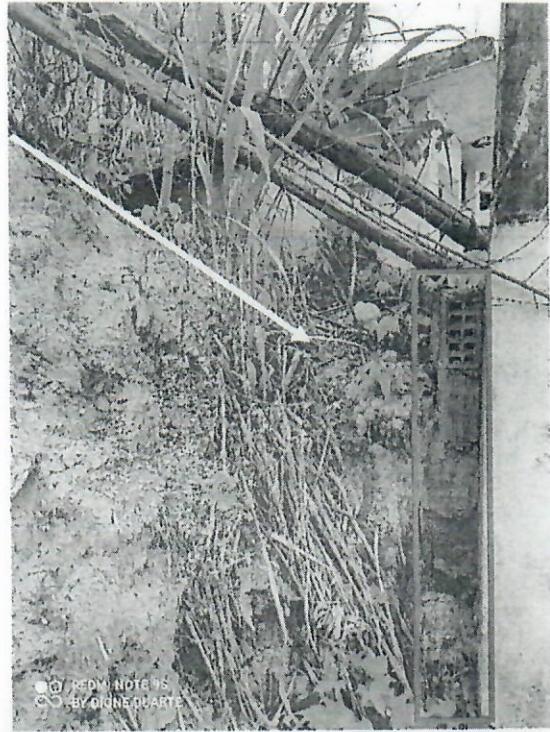
FOTO 11 – Vista por trás do muro com solo proveniente de escorregamento.

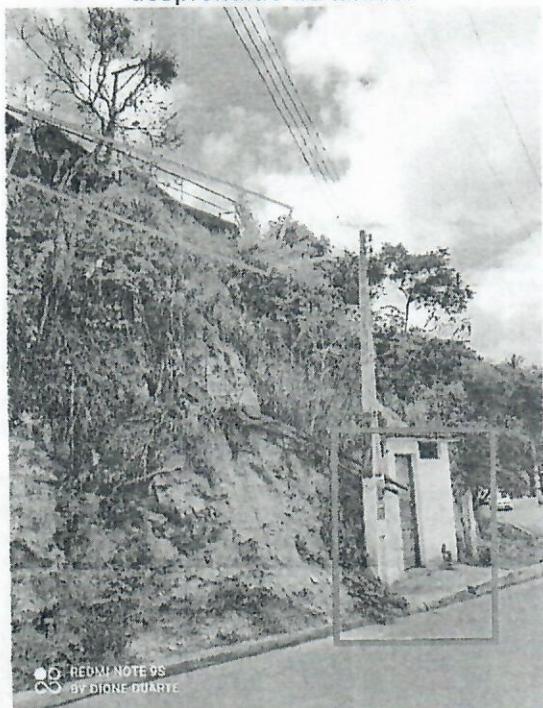
- Verificou-se ainda que a estrutura da laje do passeio apresentava sinais de abrasão, e que a laje era apoiada sobre vigas em balanço na crista do talude 02. Nas vigas e pilares observou-se que partes da armadura estavam expostas e apresentavam sinais de oxidação. (Fotos 12, 14, 17 e 18);

FOTO 12 – Laje / vigas em balanço e guarda-corpo do passeio. Estação Elevatória de Água da Cesan parcialmente soterrada por deslizamentos ocorridos no talude.

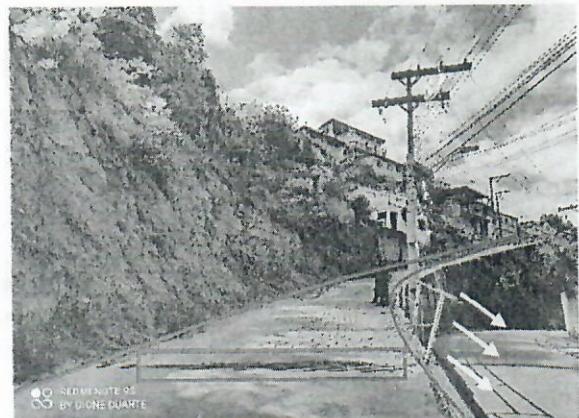
- A Rua Miguel Ângelo Piontkovisk perfaz um perímetro aproximado de 300m, sendo que no primeiro trecho (rampa de acesso ao bairro), compreendida entre os taludes 02 e 03, constatou-se a existência de um muro de contenção com perímetro aproximado de 30 metros no talude 02, leito carroçável constituído de blocos sextavado de concreto intertravado, c/ largura de aproximadamente 5 metros; passeio para pedestres construído em laje treliça pré-moldada apoiada sobre vigas em balanço e guarda-corpo de perfil tubular metálico c/ seção circular sendo o vão com aproximadamente 50cm entre os perfis e altura total estimada em 1 metro. A galeria de microdrenagem para águas pluviais era constituída de tubos de concreto com seção circular de 400mm de diâmetro, cujas bocas de lobo c/ grelha foram instaladas transversamente à via, c/ medidas estimadas em 50x500cm, não se

evidenciou a instalação de sarjetas nas laterais da via; o meio fio tinha altura aproximada de 15cm. (Fotos 13, 14, 15);

- Observou-se que, embora houvesse a implantação de estrutura relacionada a microdrenagem (tubos de concreto e bocas de lobo com grelha), não havia sinais de manutenção para garantir a eficácia do sistema. Em determinados trechos, as bocas de lobo acumulavam lixo e sedimentos, e ainda, os tubos de concreto, que eram de seção circular de 400mm de diâmetro, estavam com 70% da capacidade ocupada sedimentos (Fotos 13 e 16);

FOTO 13 – Grelha da galeria micro drenagem das águas pluviais da Rua Miguel Angelo Piontkovisk / Guarda-Corpo adernado à rua, com vários pontos de oxidação.
