BARRAGEM BREJO GRANDE
PROJETO EXECUTIVO DE ADEQUAÇÕES
MEMORIAL FOTOGRÁFICO

CNPJ: 21.128.811/0001-42	Nº VTB: VTB-237-RT-003	Rev.: 00	PÁGINA: 1 de 39

Este documento tem por objetivo apresentar o memorial fotográficos da inspeção realizada para a elaboração do projeto de adequação da Barragem Brejo Grande, de propriedade da Prefeitura Municipal de Paraisópolis, localizada no Município de Paraisópolis - MG (vide Figura 1).

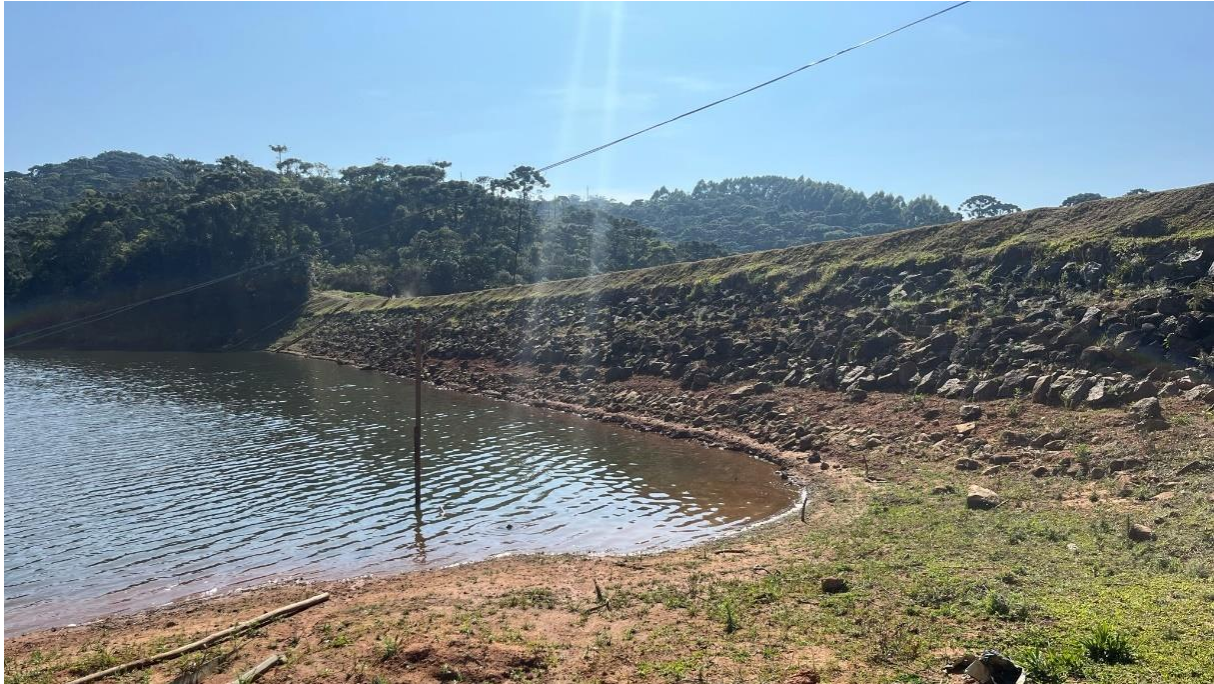
Foto 1. Vista geral do talude de montante a partir da ombreira direita.

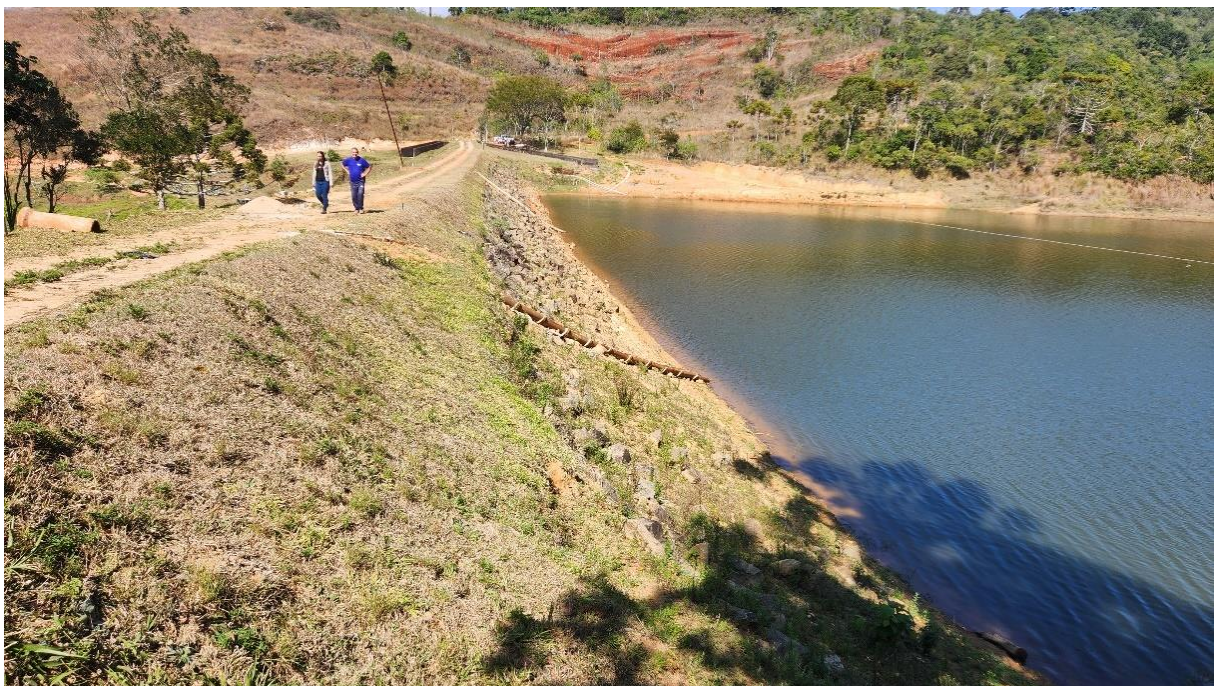
Foto 2. Talude geral do talude de montante a partir da ombreira esquerda.

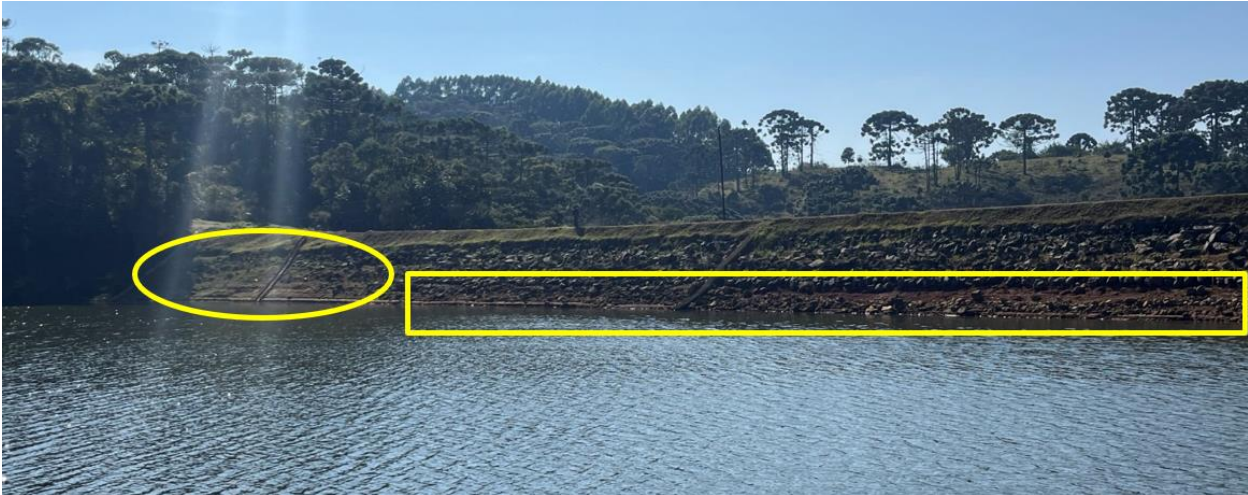
O talude apresenta os pontos de falha no rip-rap (Foto 4), mais intensos próximo à ombreira esquerda (Foto 3), e nos locais onde foram executadas canaletas de drenagem provisórias (Foto 5).

Foto 3. Talude geral do talude de montante a partir da tomada d'água. Destaque para trechos com falhas no rip-rap.

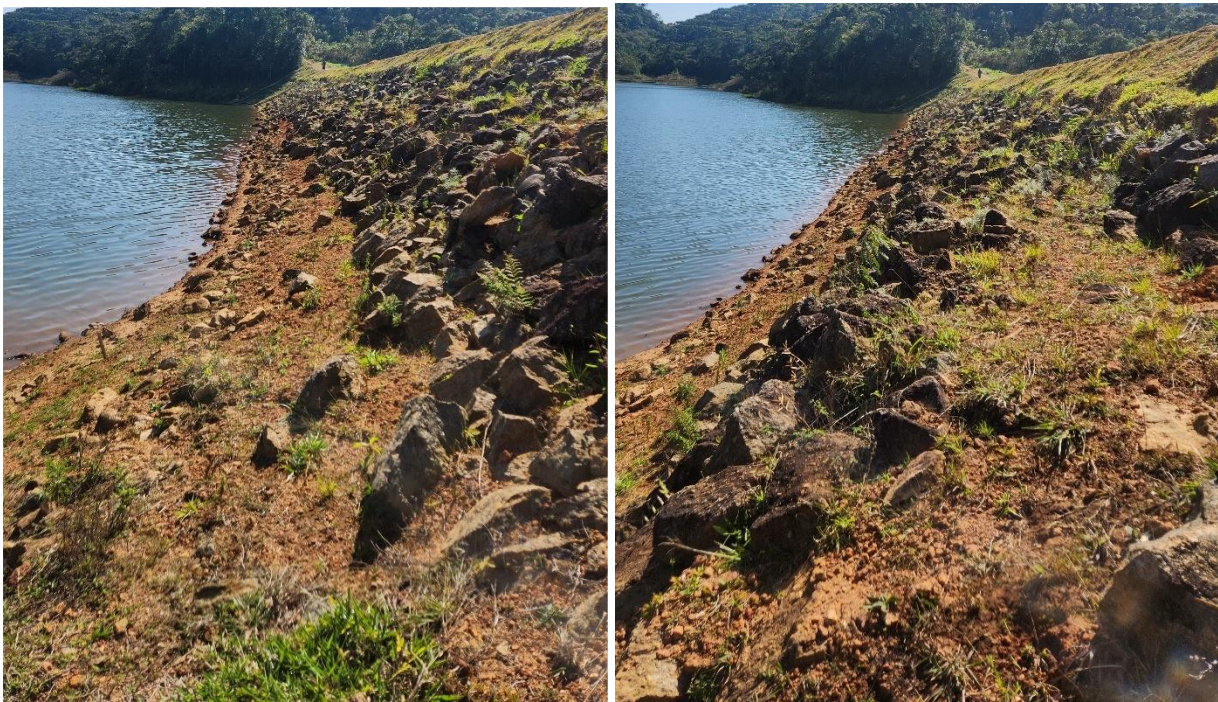
Foto 4. Falha na proteção granular do paramento de montante.

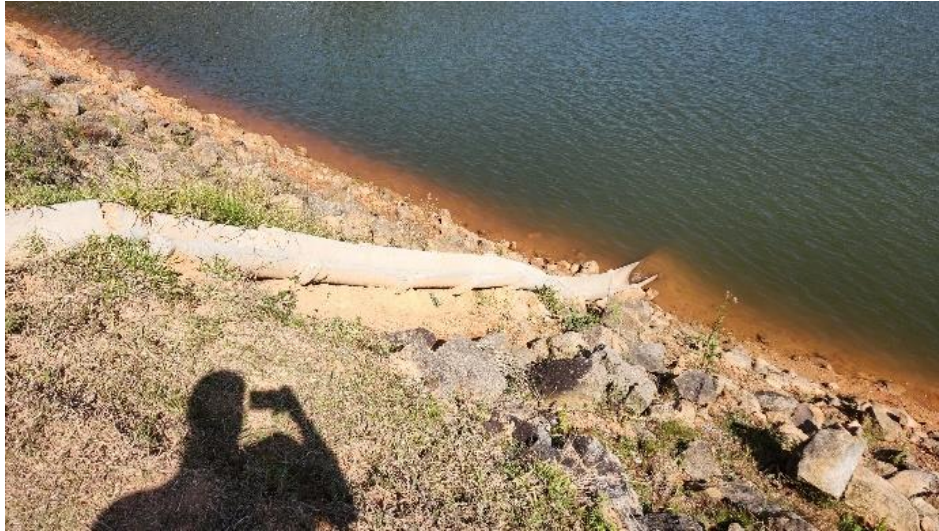
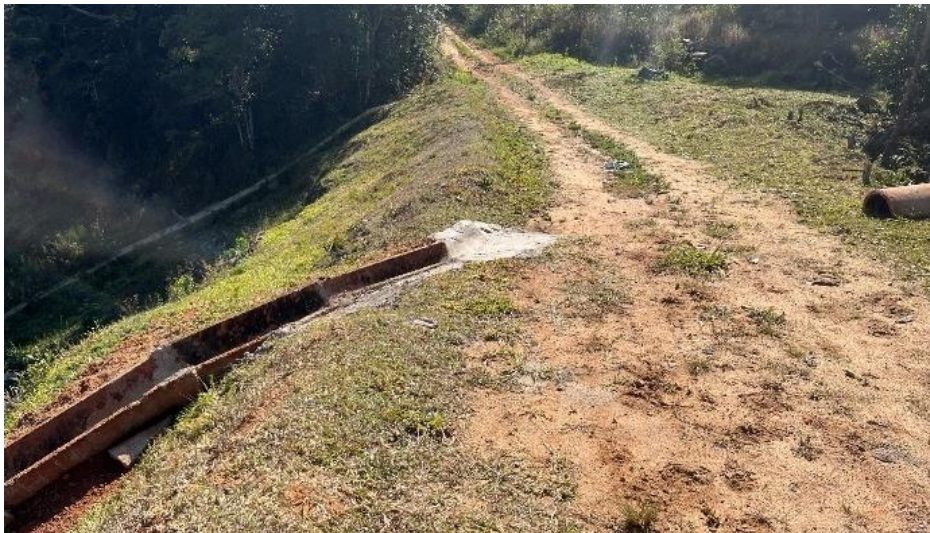
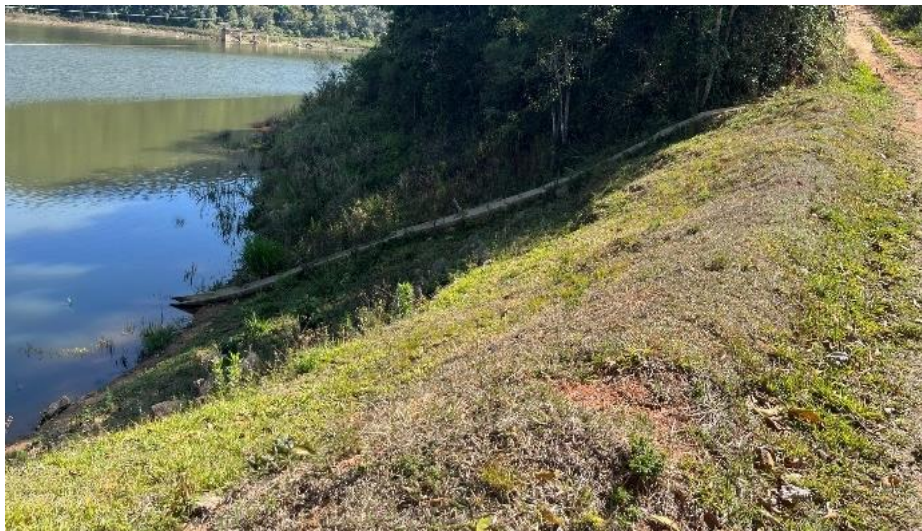
Foto 5. Dispositivos de drenagem improvisados.

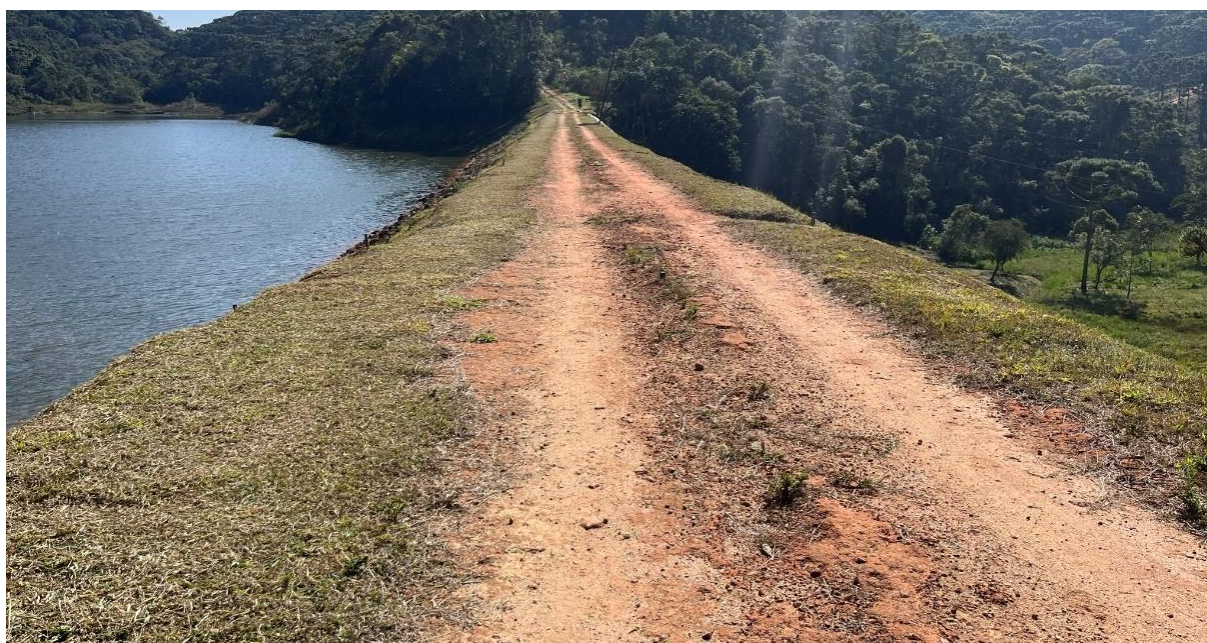
A crista da Barragem Brejo Grande, apresentada na Foto 6 e na Foto 7, tem aproximadamente 156 metros de comprimento e sua largura varia, sendo em média próxima a 4,2 metros¹. À medida que se aproxima das ombreiras, a crista apresenta um ganho de elevação e, ao longo do seu comprimento, o levantamento topográfico¹ indica que o ponto mais baixo em todo seu comprimento se encontra na El. 1417,03 m. Devido a esta irregularidade geométrica nas elevações da crista, a borda livre do barramento é considerada em relação a este ponto.

Foto 6. Crista da barragem, vista a partir do centro para a ombreira direita.

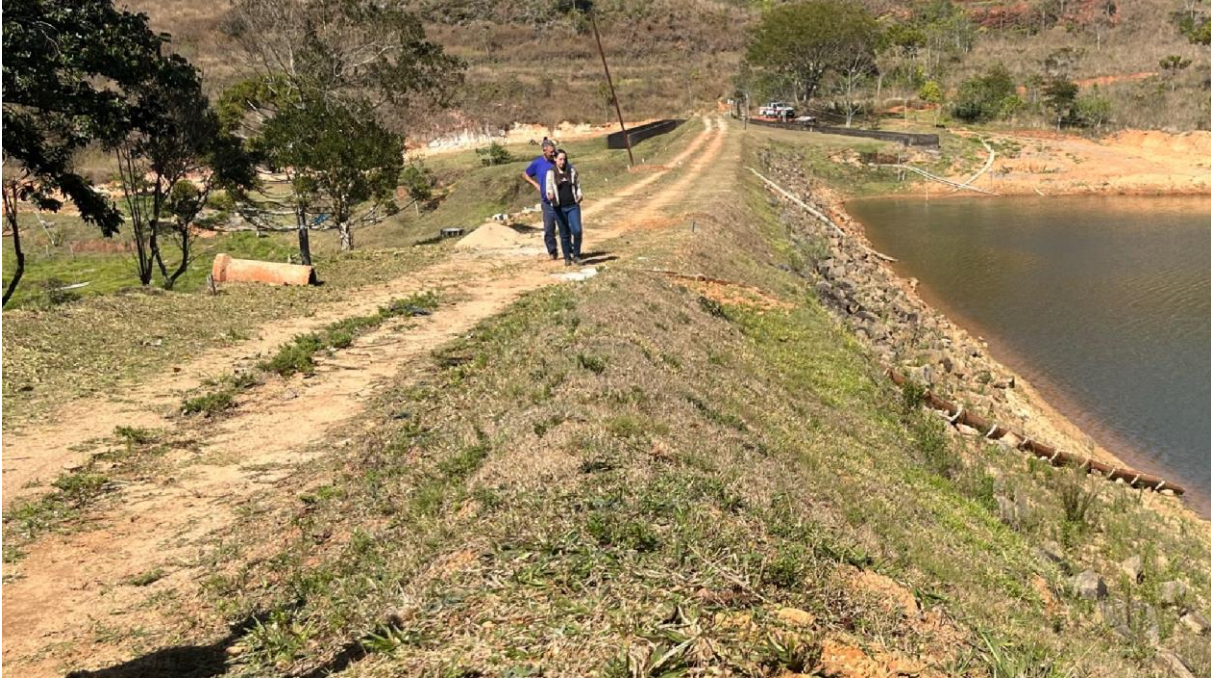
Foto 7. Crista da barragem, vista a partir da ombreira esquerda.

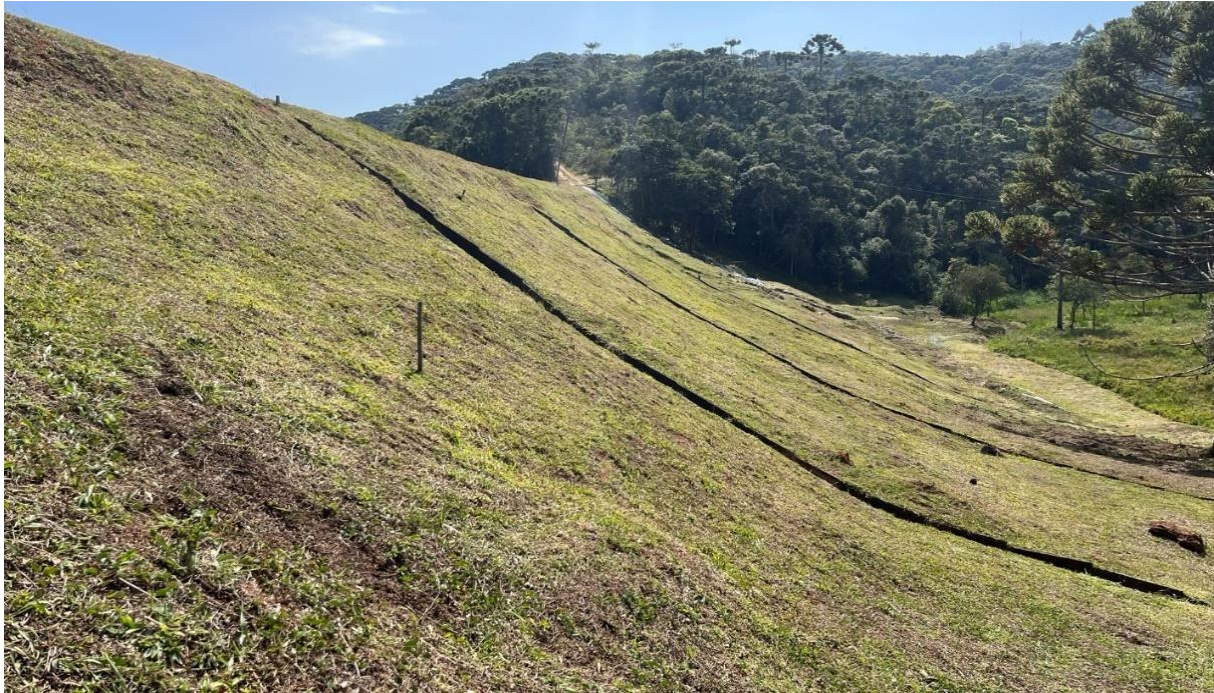
O talude de jusante da barragem tem 16m de altura total, sem bermas, com inclinação variável, sendo que em sua seção crítica, a inclinação global do talude é de 1V:1,67H, com trecho próximo à crista do talude com inclinação pontual de 1V:31H, de acordo com o levantamento topográfico². Da Foto 8 à Foto 10 é apresentada a face de jusante da barragem a partir de diferentes vistas.

Foto 8. Talude de jusante. Vista para a ombreira esquerda.

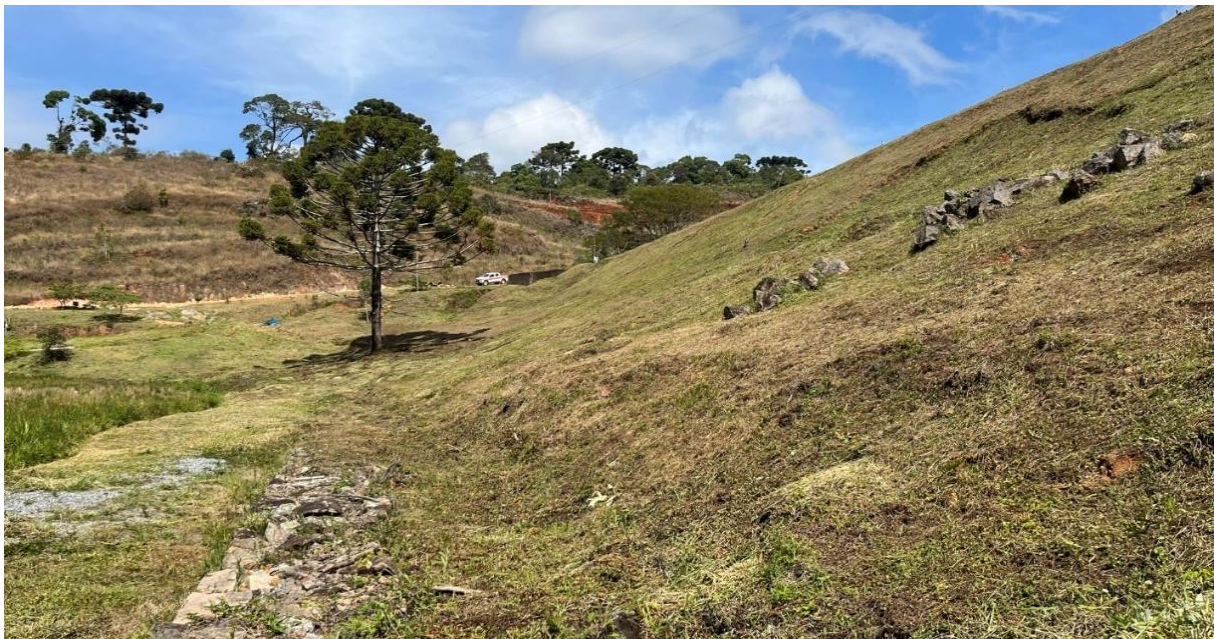
Foto 9. Talude de jusante. Vista para a ombreira direita.

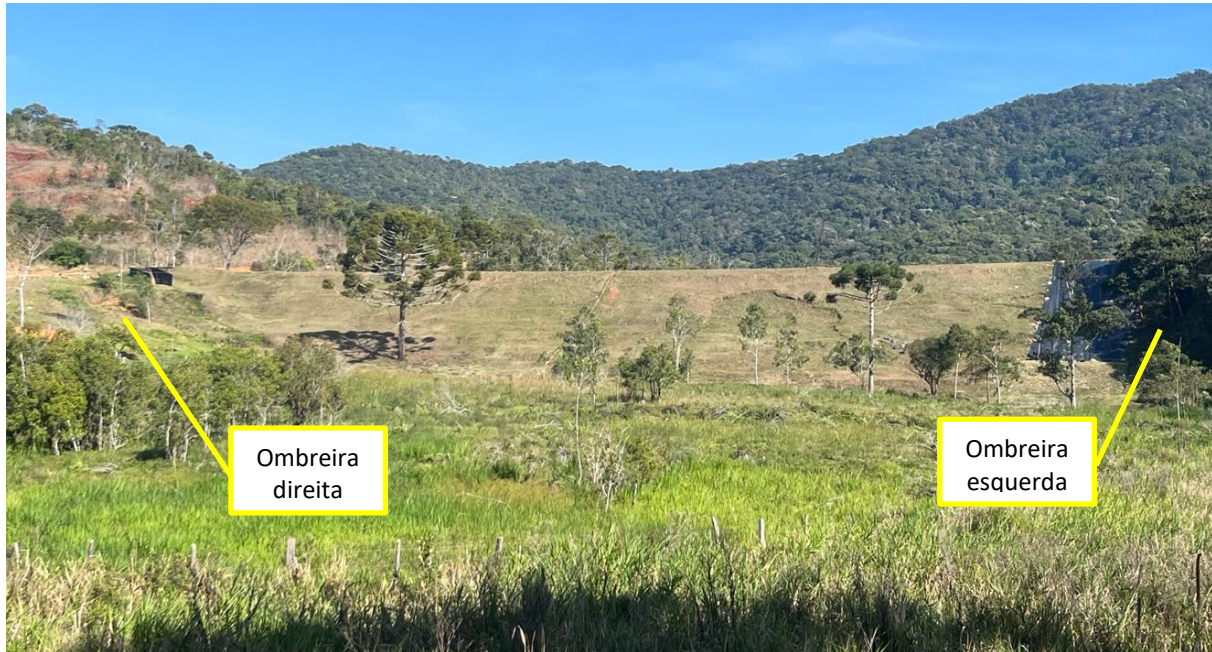
Foto 10. Vista frontal do talude de jusante.

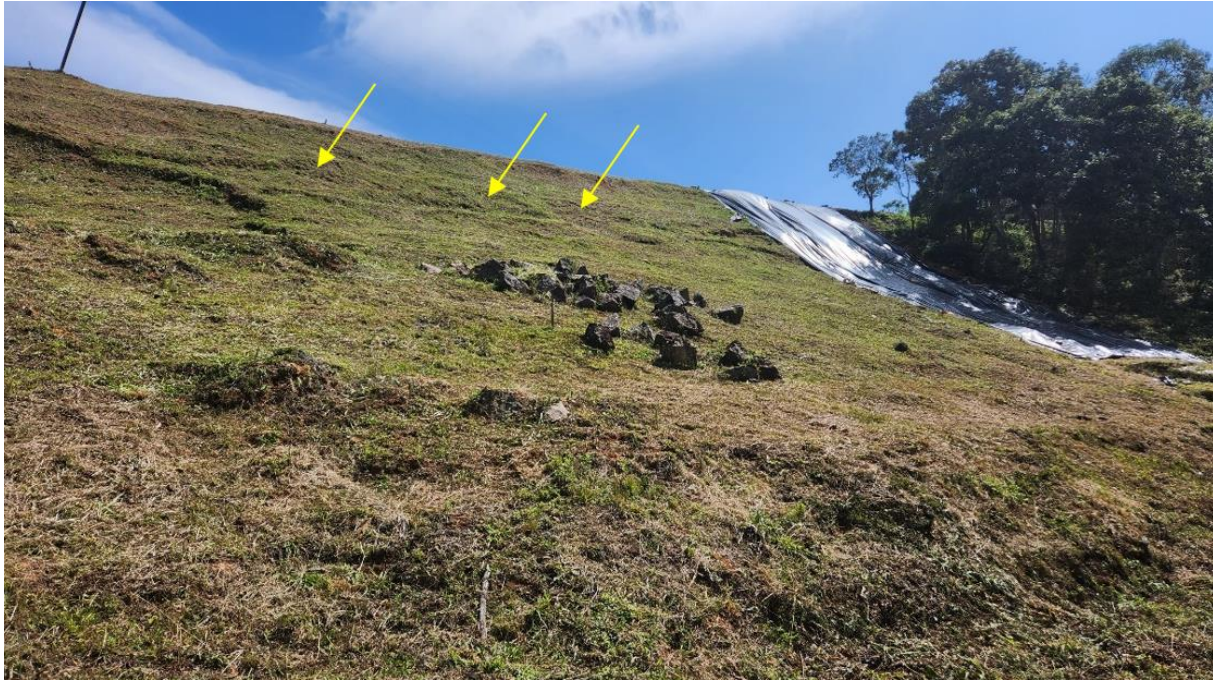
- Trechos com ocorrência de cicatrizes indicativas da ocorrência de rastejo do solo (Foto 11), aparentemente estáveis;
- Na porção central do talude, deformação indicativa de processo de escorregamento de taludes ocorrido no passado (Foto 12), com algum umedecimento de solo, e;
- Na porção próxima à ombreira esquerda, talude com cicatriz de escorregamento ocorrido no passado, reforçado de maneira paliativa com o empilhamento de sacos de areia da base até meia altura (atualmente, recoberto por vegetação) e protegido superficialmente com lona no trecho onde não foi possível seguir com os sacos de areia (Foto 13), sem sinais de umedecimento (Foto 14).

Foto 11. Marcas de rastejo no talude de jusante.

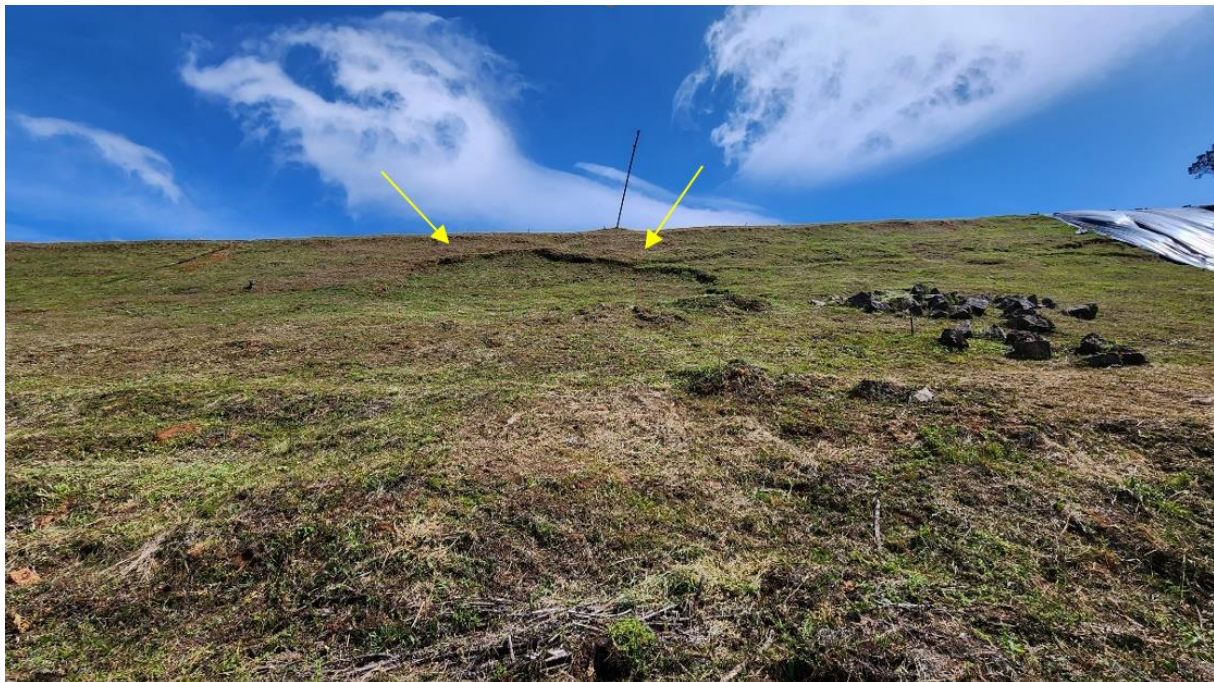
Foto 12. Escorregamento na porção central do talude de jusante.

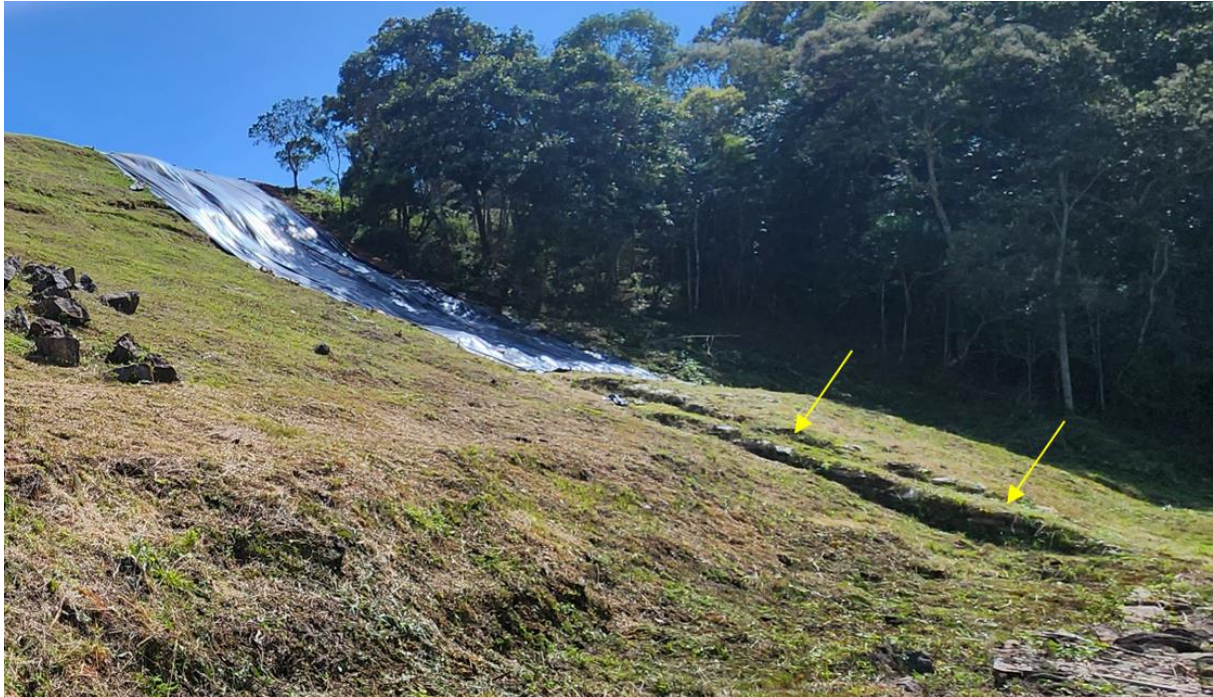
Foto 13. Escorregamento próximo a ombreira esquerda, protegido com solo ensacado e lona. Destaque para os sacos de areia já integrados ao meio.

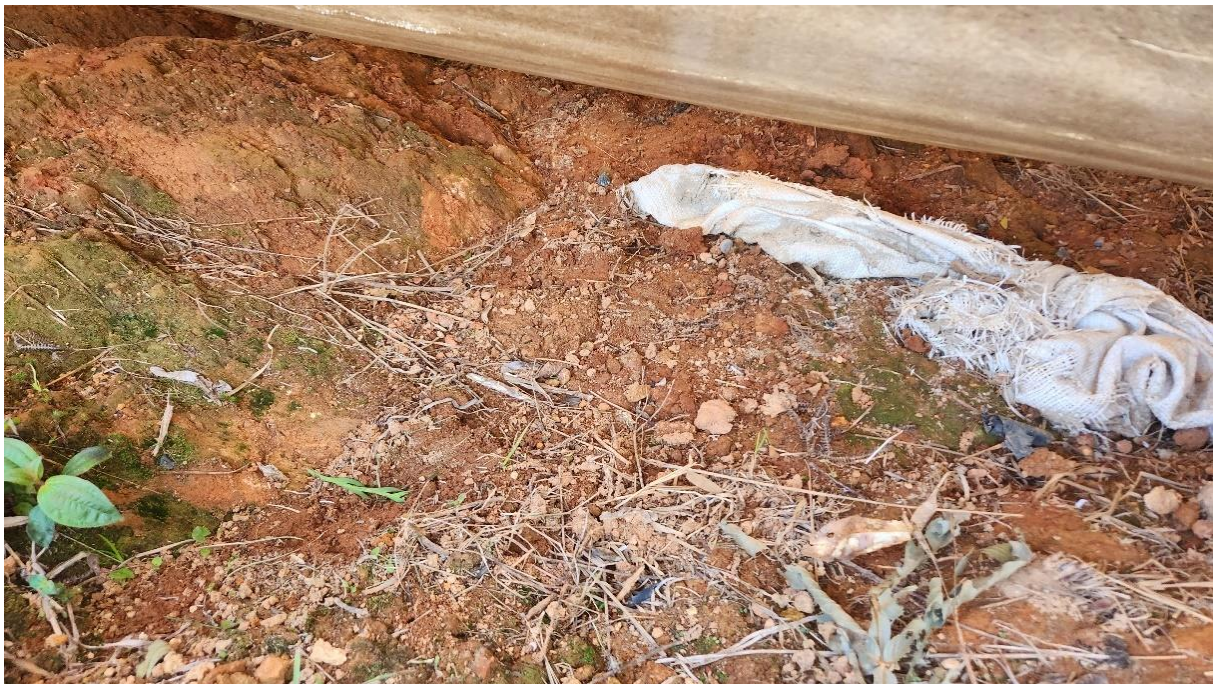
Foto 14. Região do escorregamento embaixo da lona, sem ocorrência de surgências.

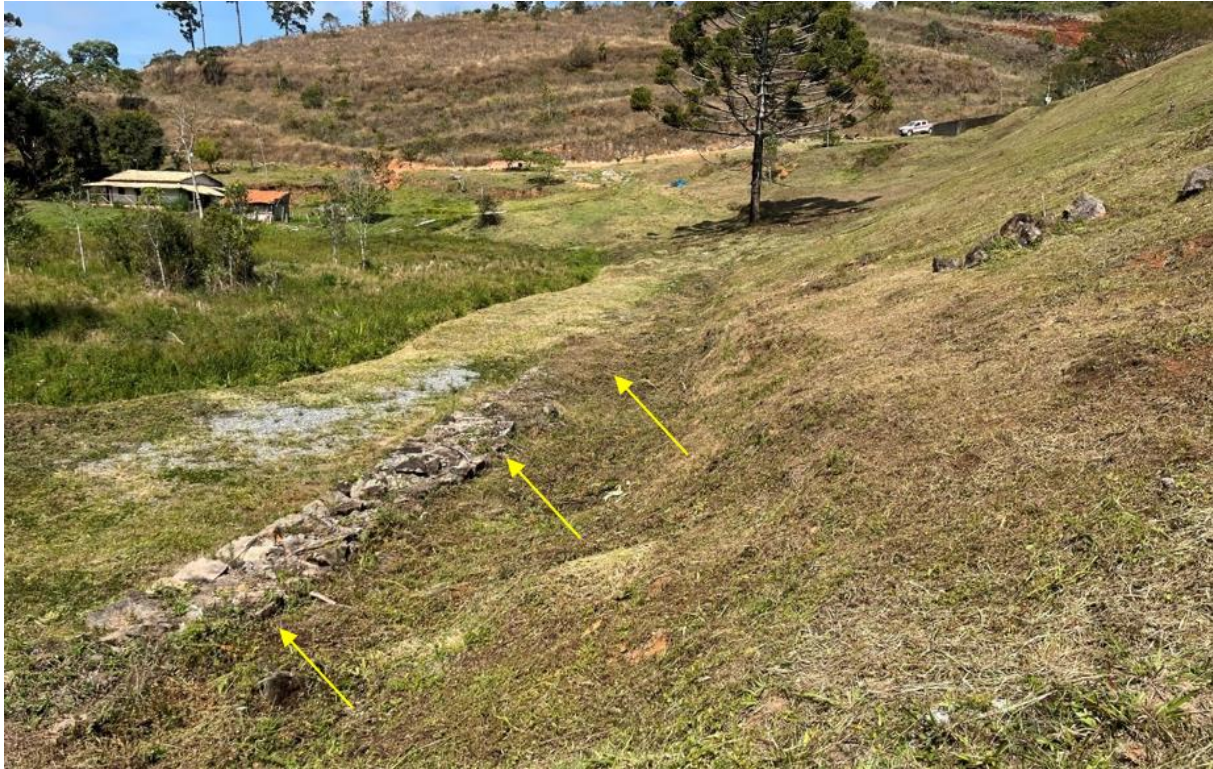
- A barragem não conta com sistema de drenagem interna do maciço;
- Junto ao pé do talude, na região do centro do talude em direção ao contato do maciço com a ombreira esquerda da barragem, há uma faixa de pedras arrumadas (Foto 15), que juntas parecem ser algum tipo de contenção para o pé da barragem, porém devido ao mau estado de conservação é possível afirmar, se realmente este era o propósito desta estrutura. Na porção central do talude há uma faixa sem este muro de pedra argamassada, e não é possível indicar se a estrutura ruiu nesta área, ou se não foi executada propositalmente.

Foto 15. Local onde existe um muro de pedra arrumada (vista a partir da crista da barragem).

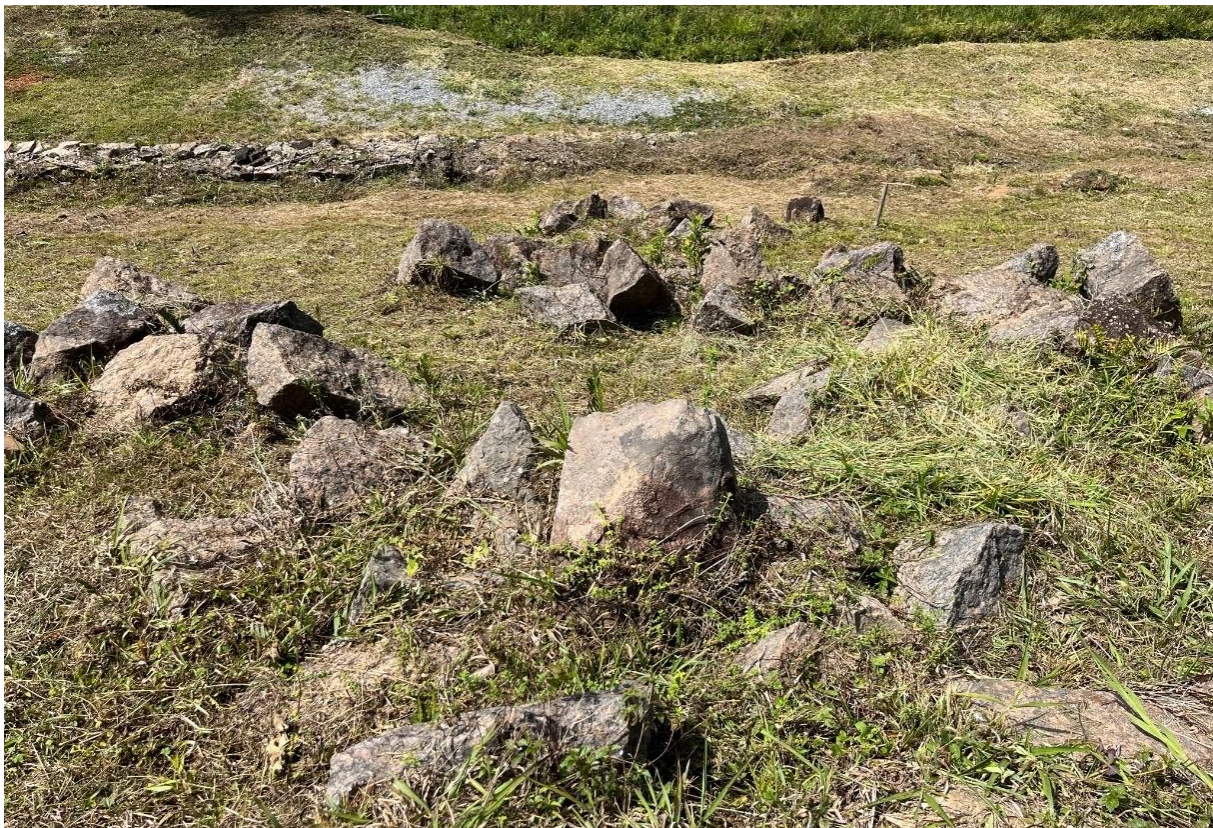
- No trecho próximo à cicatriz de escorregamento da porção central da barragem há um acúmulo de pedras, aparentemente lançadas no local (Foto 16). Não existem informações sobre o objetivo desse lançamento, mas é provável que tenha se tratado, na época, de uma tentativa sem sucesso de estabilização do local;

Foto 16. Pedras lançadas sobre o talude de jusante.

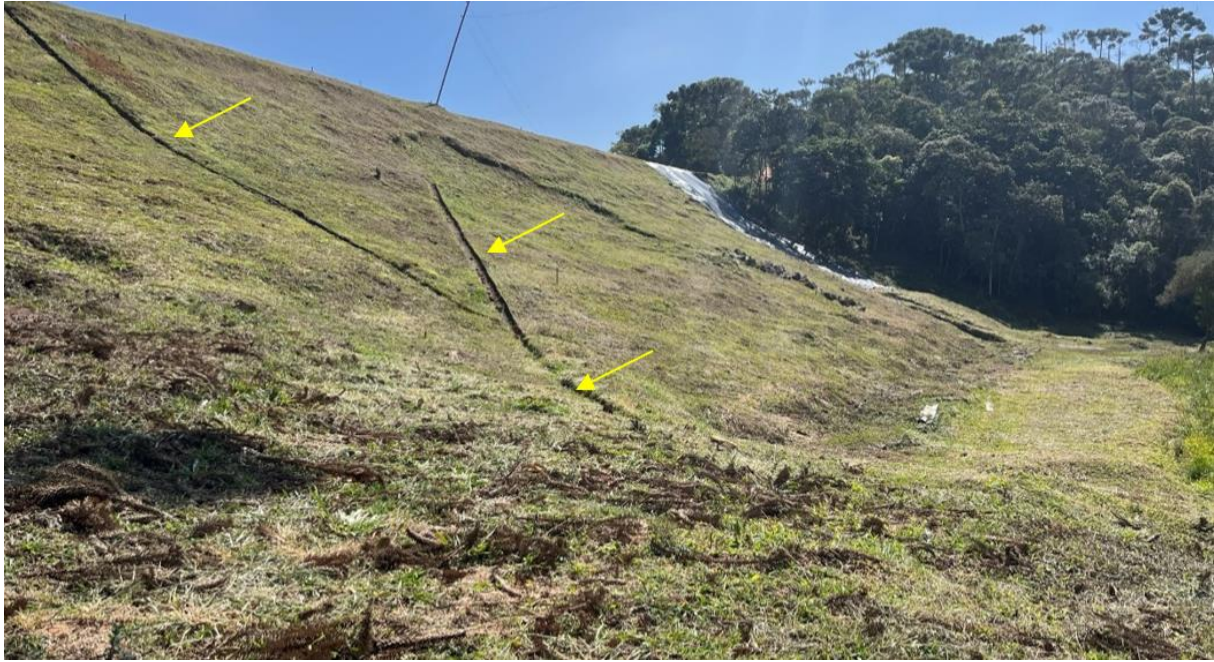
- A barragem conta com sistema de drenagem superficial no talude de jusante, porém as canaletas acompanham a declividade do talude e não possuem dissipadores de energia em seu deságue, sendo consideradas inapropriadas (Foto 17).

Foto 17. Sistema de drenagem inadequado.

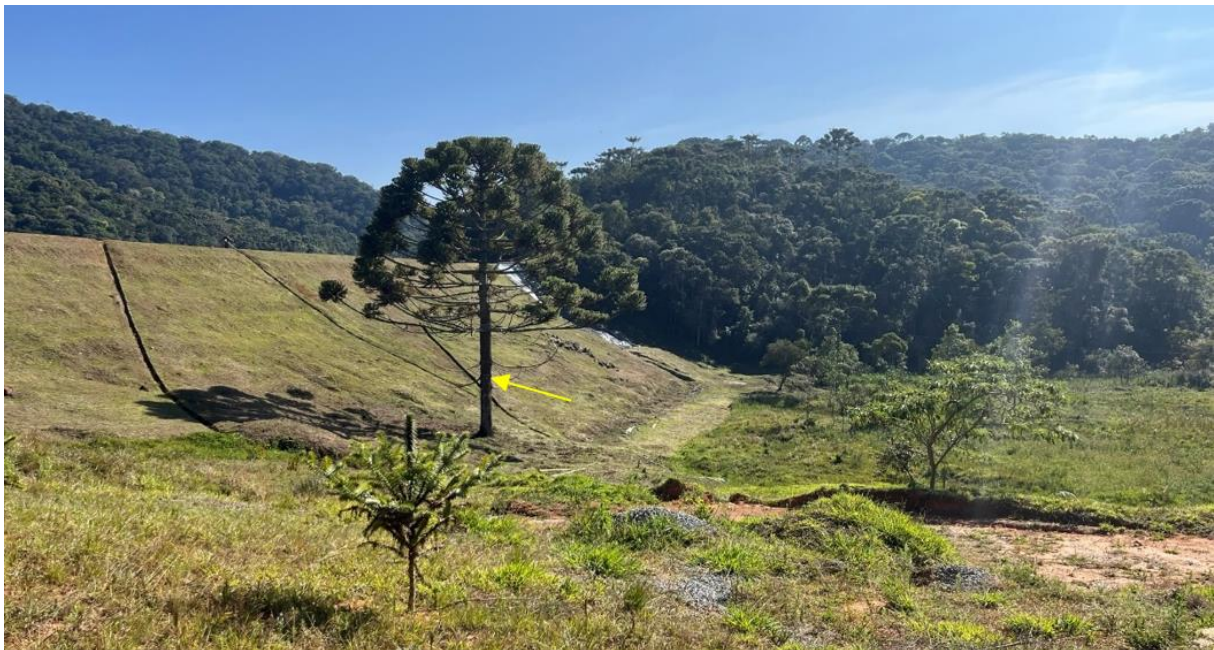
- A vegetação de grande porte foi suprimida em vários pontos do talude, porém foram deixados tocos de árvores e uma árvore não foi removida (Foto 18).

Foto 18. Vegetação de grande porte no talude de jusante.

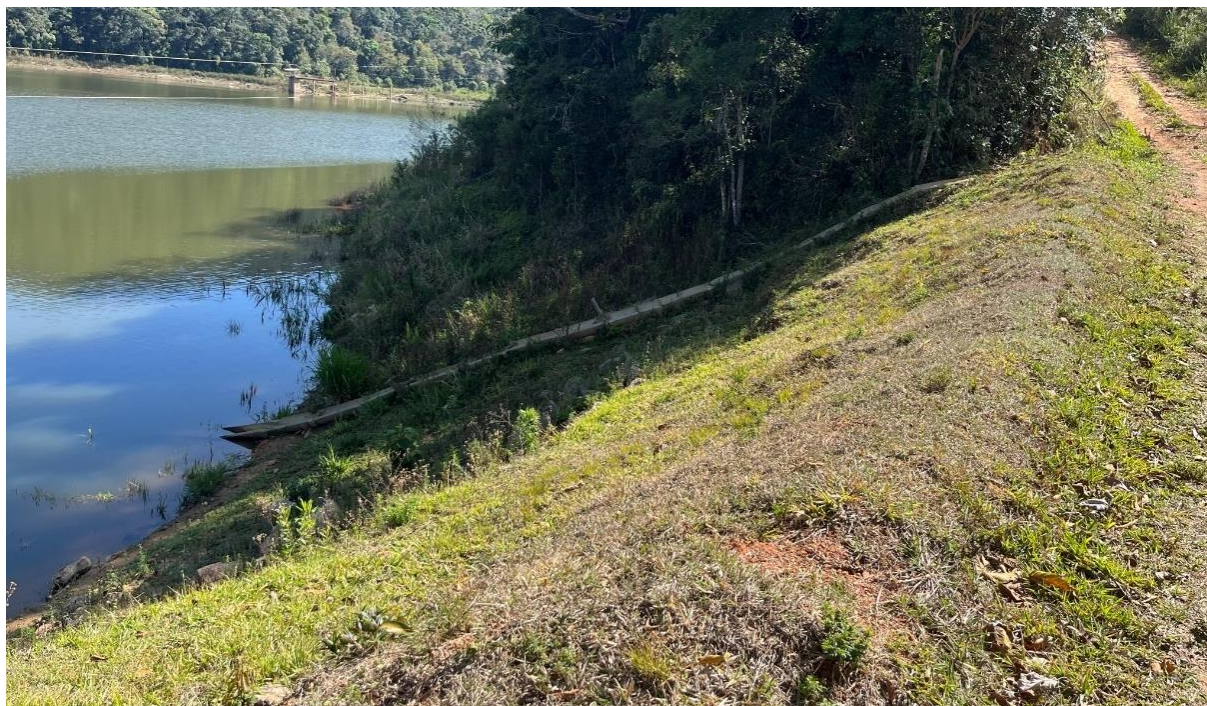
Foto 19. Ombreira esquerda - Encontro com o talude de montante

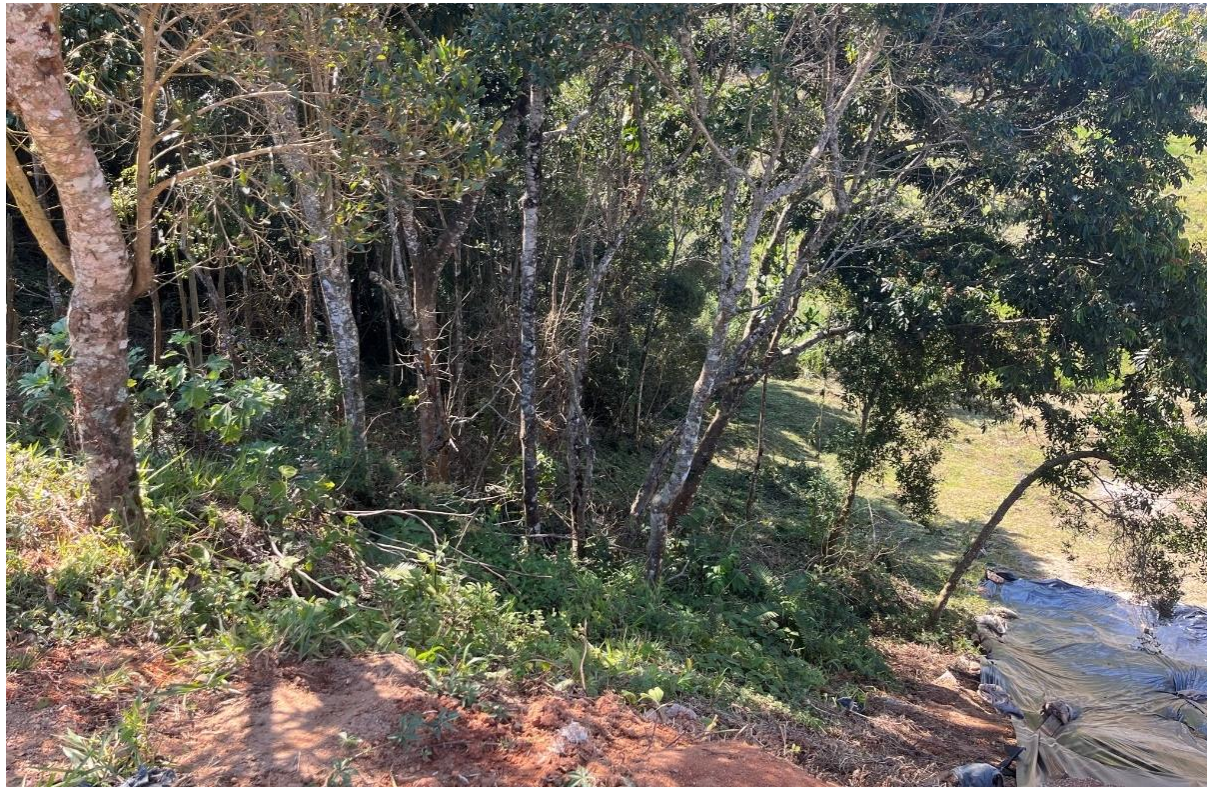
Foto 20. Ombreira esquerda - Encontro com o talude de jusante.

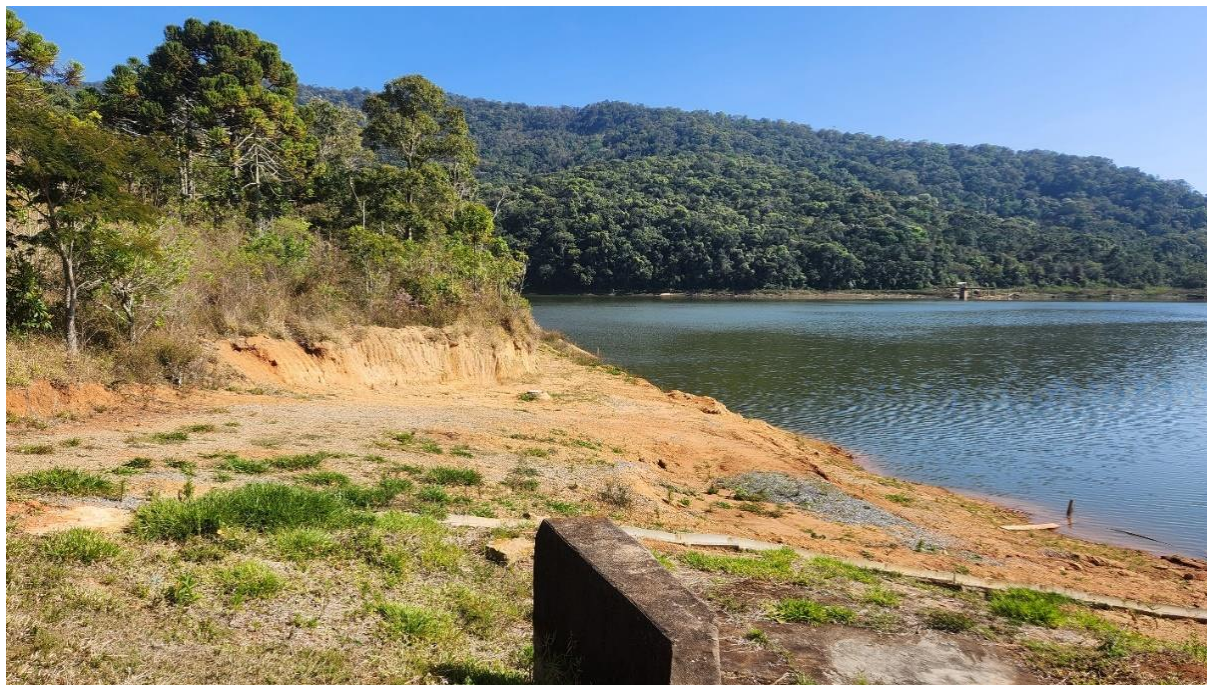
No contato com o talude de montante (Foto 21), há indícios de solo exposto resultante das escavações para as obras de execução do extravasor emergência em MND (método não destrutivo). Essa superfície de solo exposta, apesar de não indicar risco a segurança da barragem, pode ser prejudicial para o reservatório, uma vez que o material erodido nas margens pode assoreá-lo.

Foto 21. Ombreira direita - Encontro com o talude de montante.

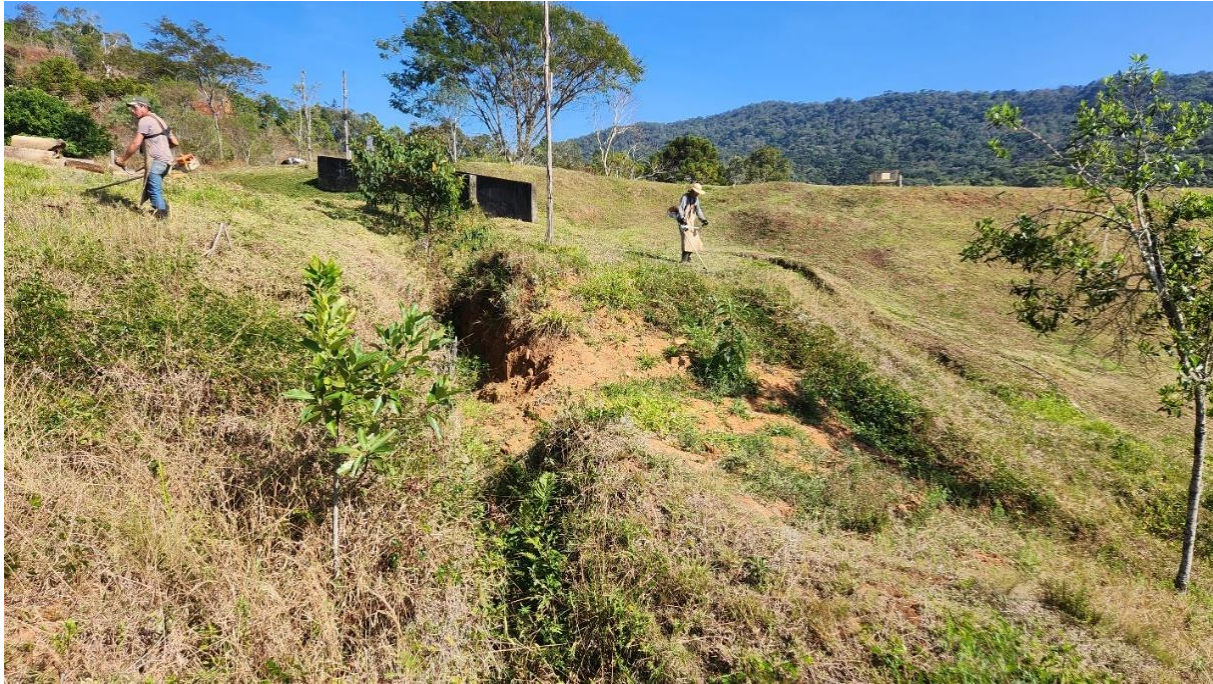
A inspeção das ombreiras da barragem considerou os contatos do maciço de aterro com os taludes de montante e jusante. De maneira geral, houve uma melhoria na ombreira esquerda, com correção dos dispositivos de drenagem visando evitar a formação de processos erosivos tanto no contato de montante quanto no contato de jusante (Foto 20). Com relação à falta de proteção superficial do solo na área com escorregamento, na região de contato com o talude de jusante, na ocasião da visita este trecho encontrava-se protegido por lona, conforme mostrado na Foto 20. Já no que diz respeito à ombreira direita no contato com o talude de jusante (Foto 22), há indícios de processos erosivos ocorridos no passado, atualmente estáveis.

Foto 22. Ombreira direita - Encontro com o talude de jusante.

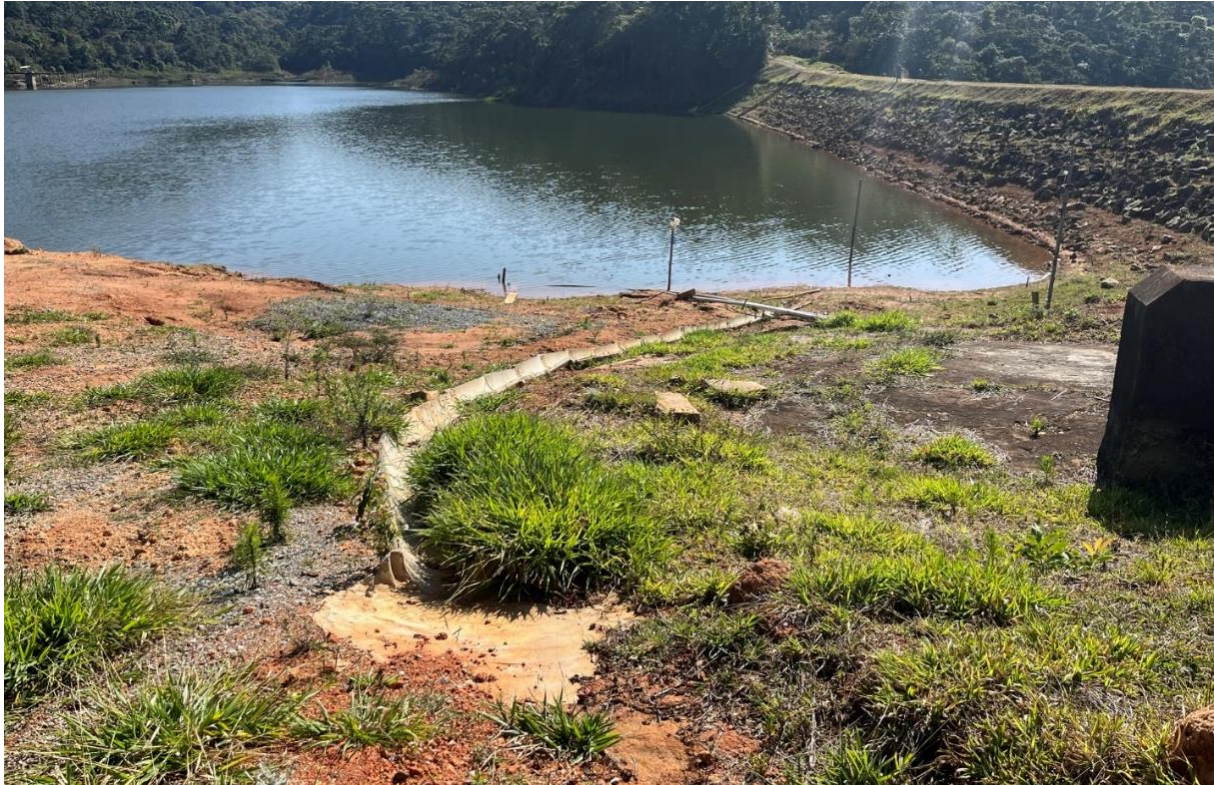
Foram observadas também obras para adequação da drenagem superficial na ombreira direita, realizadas recentemente, conforme é apresentado na Foto 23 e Foto 24. O lançamento das águas coletadas pelas canaletas a montante é realizado diretamente no reservatório da barragem e a jusante após a travessia do acesso à barragem, o fluxo é lançado diretamente no terreno. Nesse ponto de saída há solo sem proteção superficial e processos erosivos.

Foto 23. Ombreira direita – Drenagem no encontro com o talude de montante

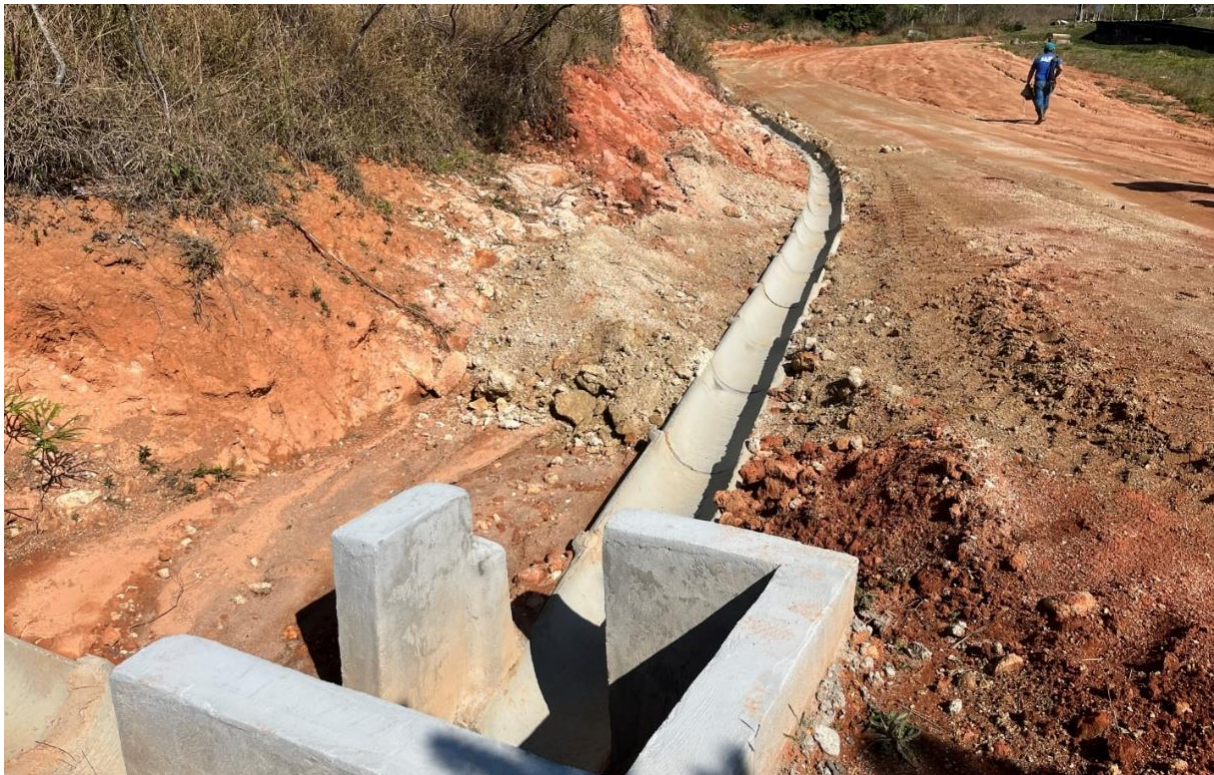
Foto 24. Ombreira direita – Drenagem próxima ao encontro com o talude de jusante.
