BARRAGEM BREJO GRANDE
PROJETO EXECUTIVO DE ADEQUAÇÕES
MEMORIAL FOTOGRÁFICO

CNPJ: 21.128.811/0001-42	Nº VTB: VTB-237-RT-003	Rev.: 00	PÁGINA: 1 de 39

Este documento tem por objetivo apresentar o memorial fotográficos da inspeção realizada para a elaboração do projeto de adequação da Barragem Brejo Grande, de propriedade da Prefeitura Municipal de Paraisópolis, localizada no Município de Paraisópolis - MG (vide Figura 1).

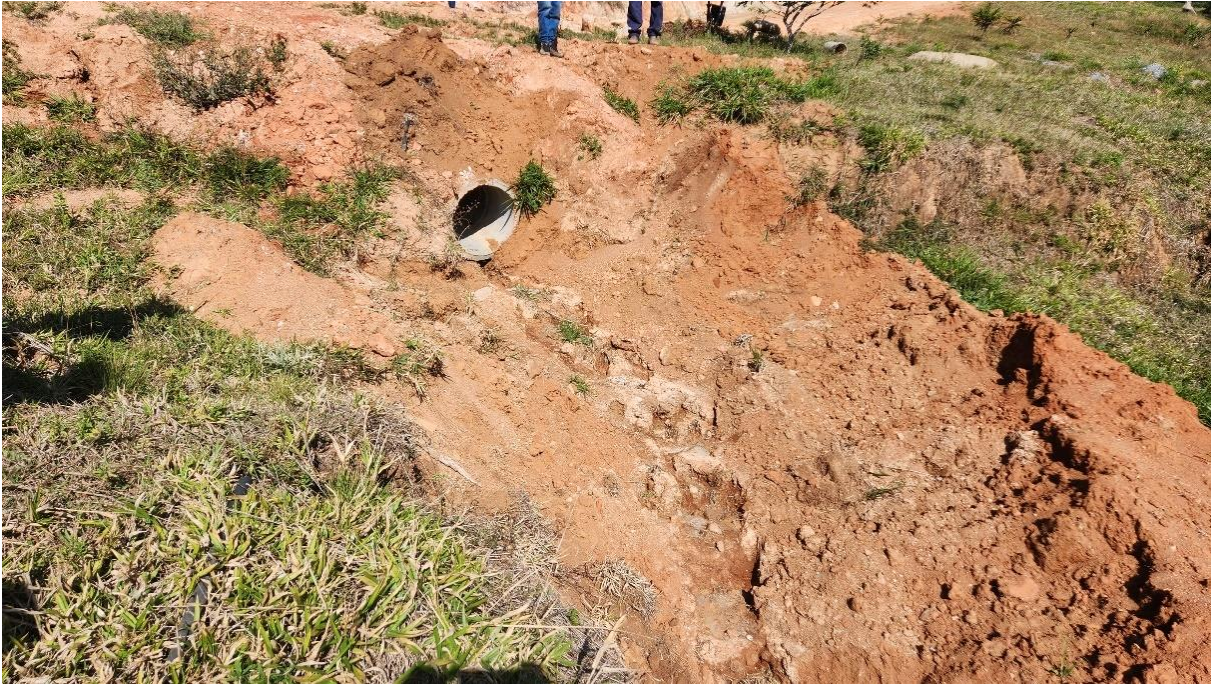
Foram observadas também obras para adequação da drenagem superficial na ombreira direita, realizadas recentemente, conforme é apresentado na Foto 23 e Foto 24. O lançamento das águas coletadas pelas canaletas a montante é realizado diretamente no reservatório da barragem e a jusante após a travessia do acesso à barragem, o fluxo é lançado diretamente no terreno. Nesse ponto de saída há solo sem proteção superficial e processos erosivos.

Foto 25. Ombreira direita. – Saída da =drenagem próxima ao encontro com o talude de jusante.

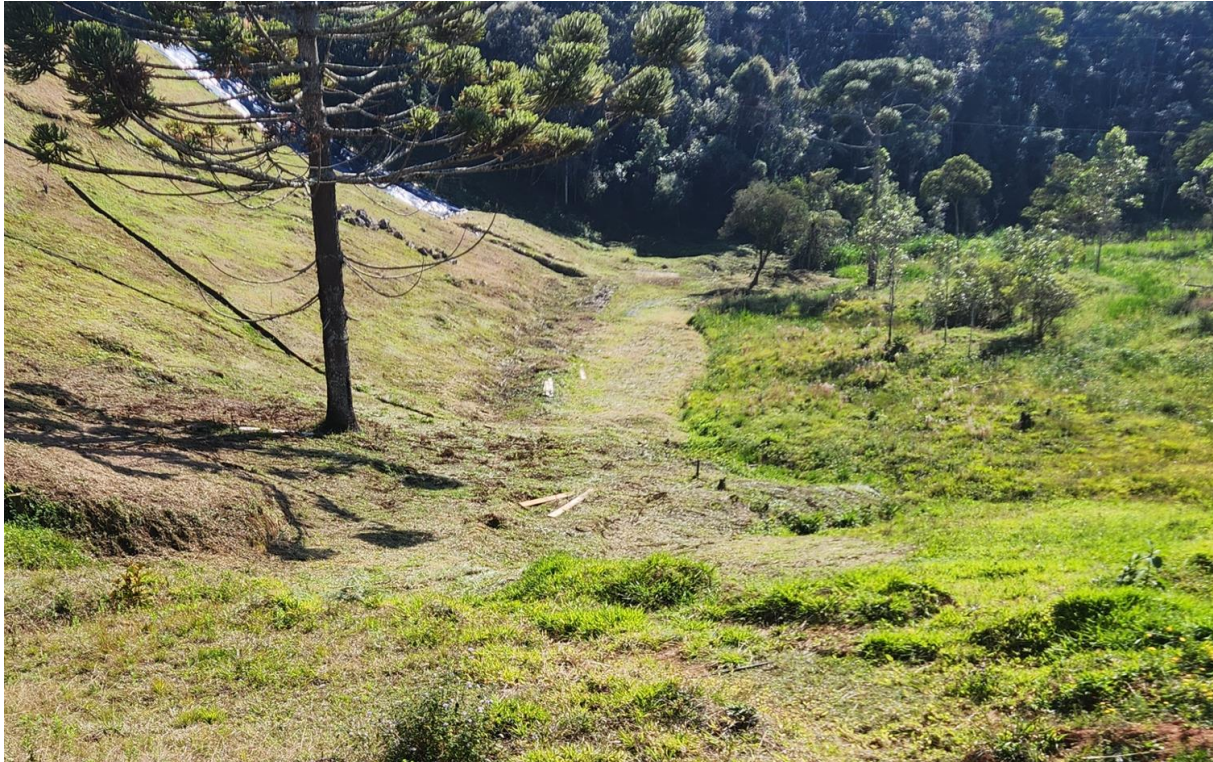
A região a jusante da barragem foi inspecionada com o objetivo de verificar a existência de surgências de água, erosões e afundamentos ou levantamentos de solo. No dia da inspeção a região encontrava-se com uma faixa roçada, de aproximadamente 10 metros de largura contados a partir do pé do barramento, permitindo assim a inspeção adequada do local. A Foto 26 apresenta uma vista geral da área de jusante da barragem.

Foto 26. Área de jusante

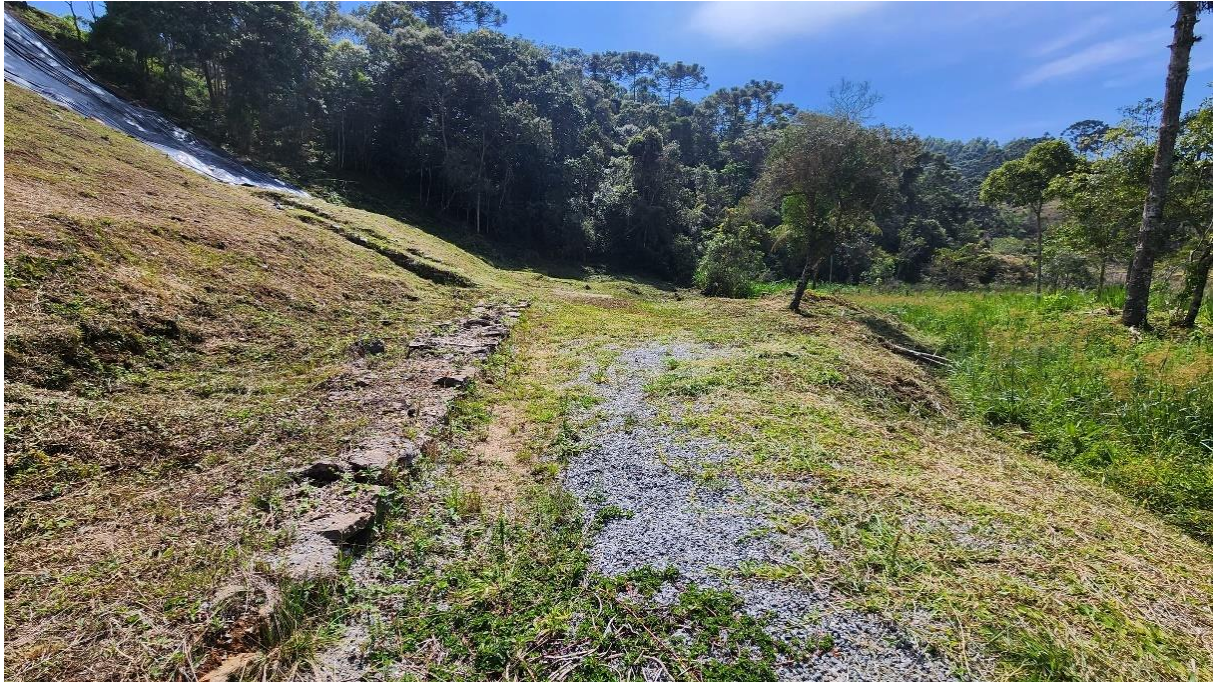
Em dez/2021 foi executado, de maneira emergencial, um filtro na área de jusante (Foto 27) com o objetivo de impedir o carreamento de finos do interior do maciço, promovendo uma obstrução regressiva do canal de erosão interna do solo (piping), diminuindo a vazão e minimizando assim a gravidade da situação hora observada no barramento. Durante a inspeção, ao realizar o caminhamento sobre a região do filtro, observou-se que este se encontrava seco.

Foto 27. Filtro executado na área de jusante da barragem, já parcialmente recoberto por vegetação gramínea.

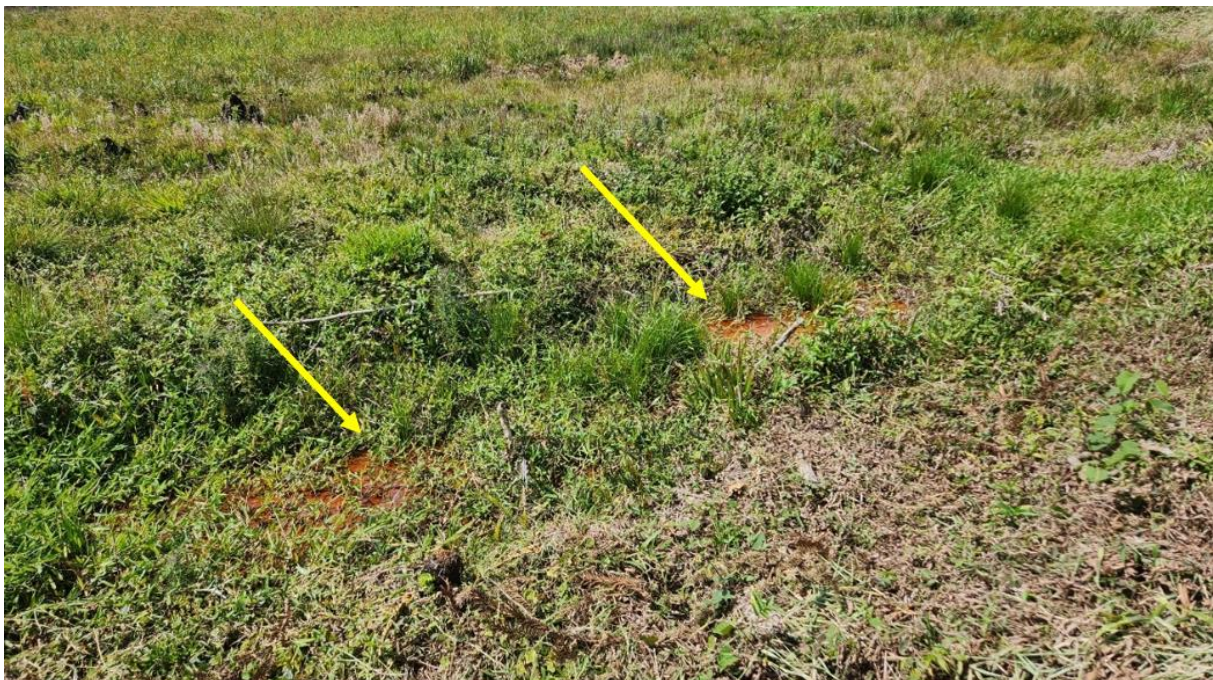
Por fim, conforme apresentado na Foto 28 e Foto 29, as águas coletadas no dreno geram um exarco na área de jusante. No momento da visita esse enxarco não possuía fluxo ou material carreado que pudesse indicar alguma anomalia com risco a segurança da barragem.

Foto 28. Exarco a frente do filtro, próximo a ombreira direita.

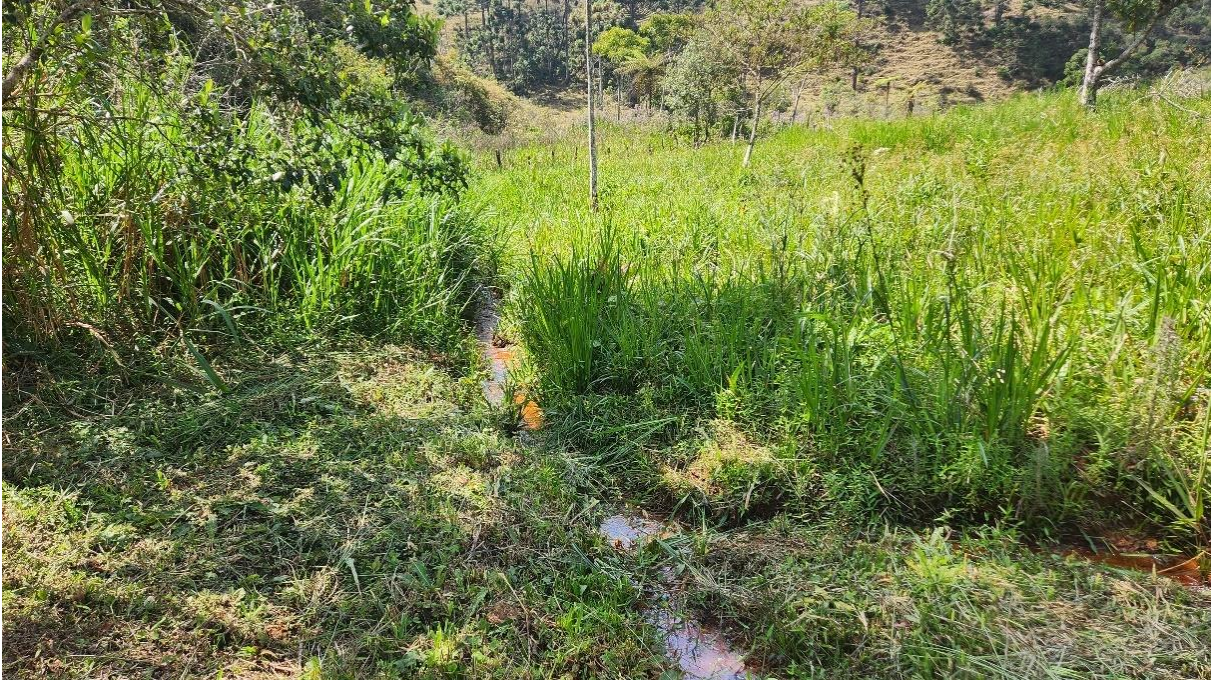
Foto 29. Exarco a frente do filtro, próximo a ombreira esquerda.

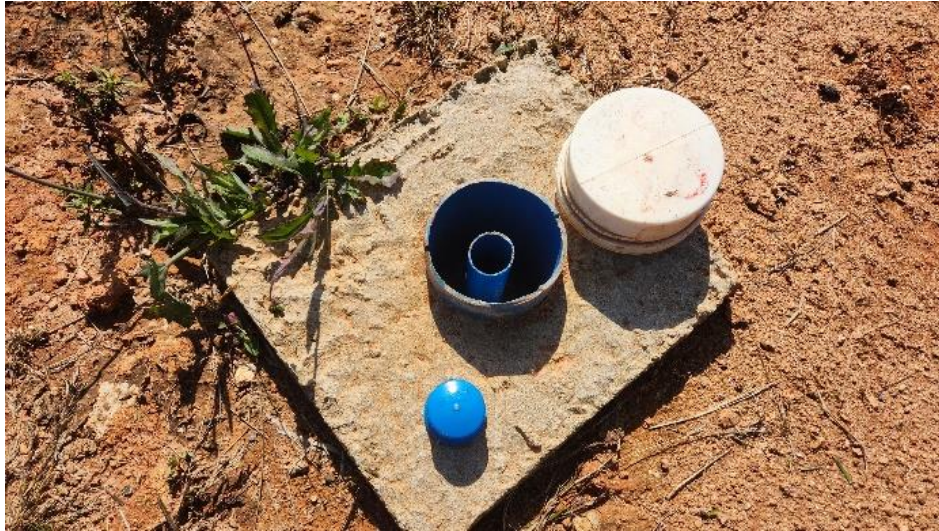
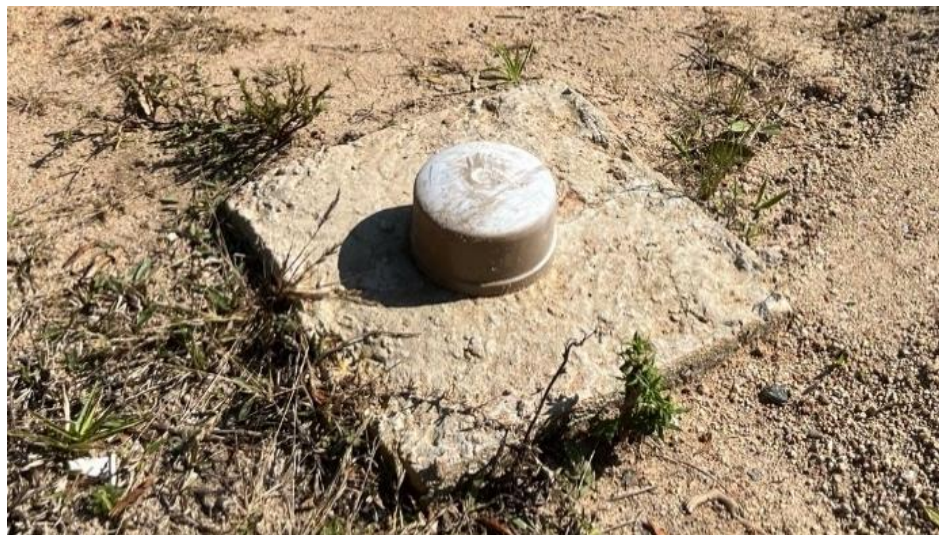
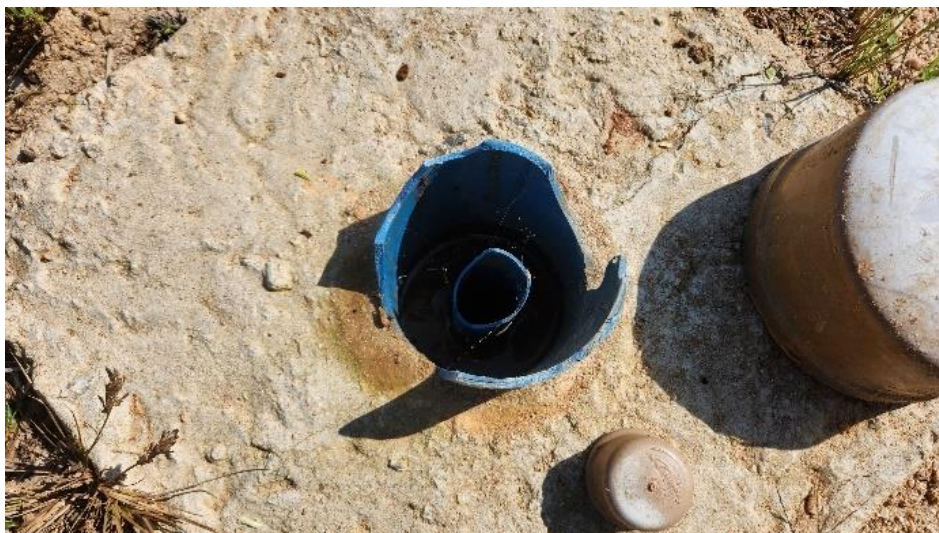
A instrumentação é fundamental para o monitoramento e diagnóstico preventivo de eventuais problemas na barragem, e durante a inspeção realizada pela VTB Engenharia verificou-se que a conta, atualmente, com um conjunto de três medidores de nível d'água instalados na crista do barramento (Foto 30).

Foto 30. Medidores de nível d'água instalados na crista.

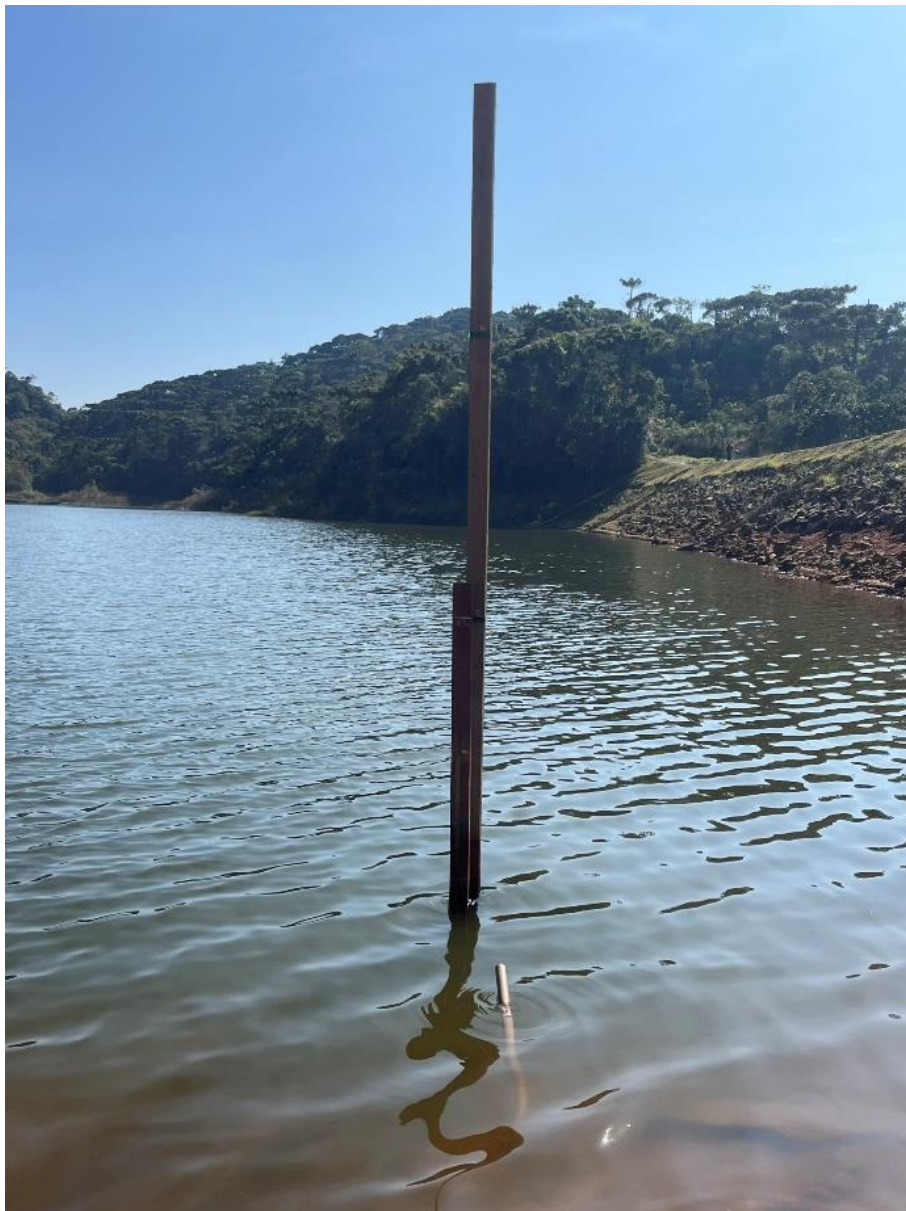
O conjunto de réguas limnimétricas instaladas de maneira provisória para monitoramento do nível d'água durante o rebaixamento do reservatório executado em dez/2021, atualmente, encontrava-se parcialmente abaixo do nível d'água (Foto 31), não sendo possível inspecioná-lo em sua totalidade.

Foto 31. Régua Limnimétrica.

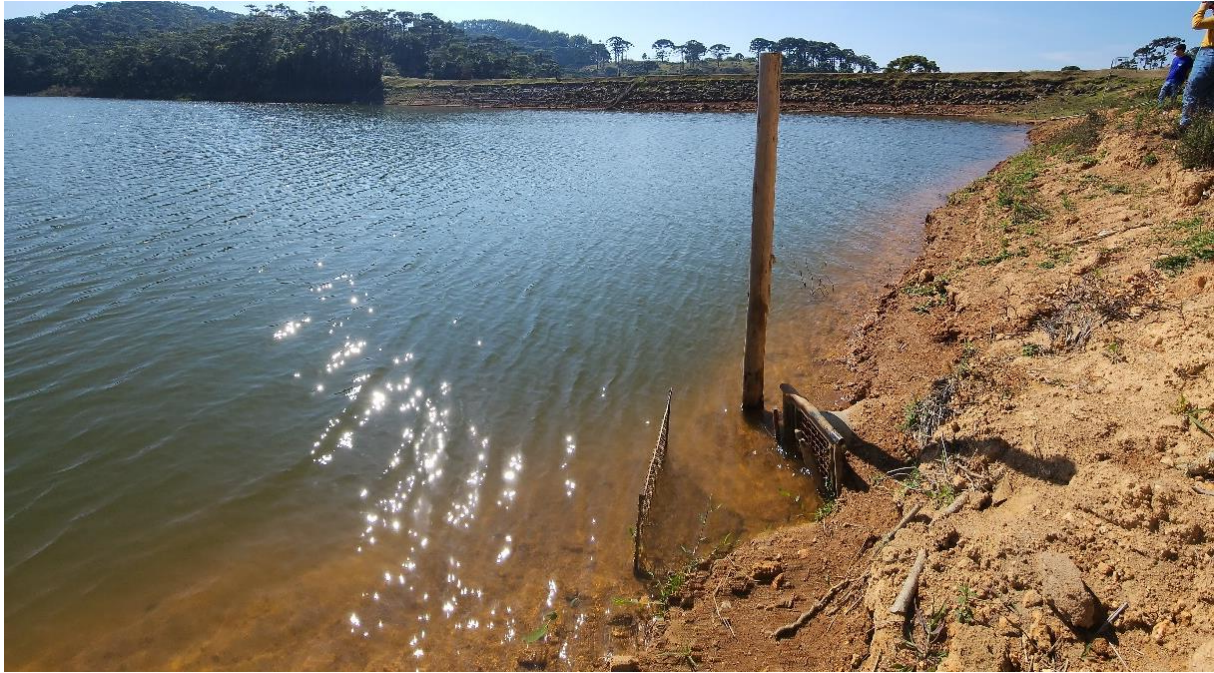
O vertedor tem sua porção inicial composta por tubos de concreto com diâmetro de 300 mm enterrados em vala escavada, locados em um trecho de 24 metros contados a partir do ponto de entrada d'água - Foto 32. Neste ponto, há um poço de visita (Foto 33) e, a partir de então, a tubulação segue em PEAD com diâmetro de 280mm, executados por meio de método não destrutivo e locados em um trecho de 250 metros até o deságue. O deságue (Foto 34) acontece em um ponto a jusante da barragem, distante em torno de 100 metros do pé do barramento, e segue em canal aberto pelo vale de jusante. Na saída do vertedor nota-se que o fluxo apresenta uma velocidade alta e, em decorrência disso, é possível notar a formação de processo erosivo no local.

Foto 32. Entrada d'água no vertedor auxiliar.

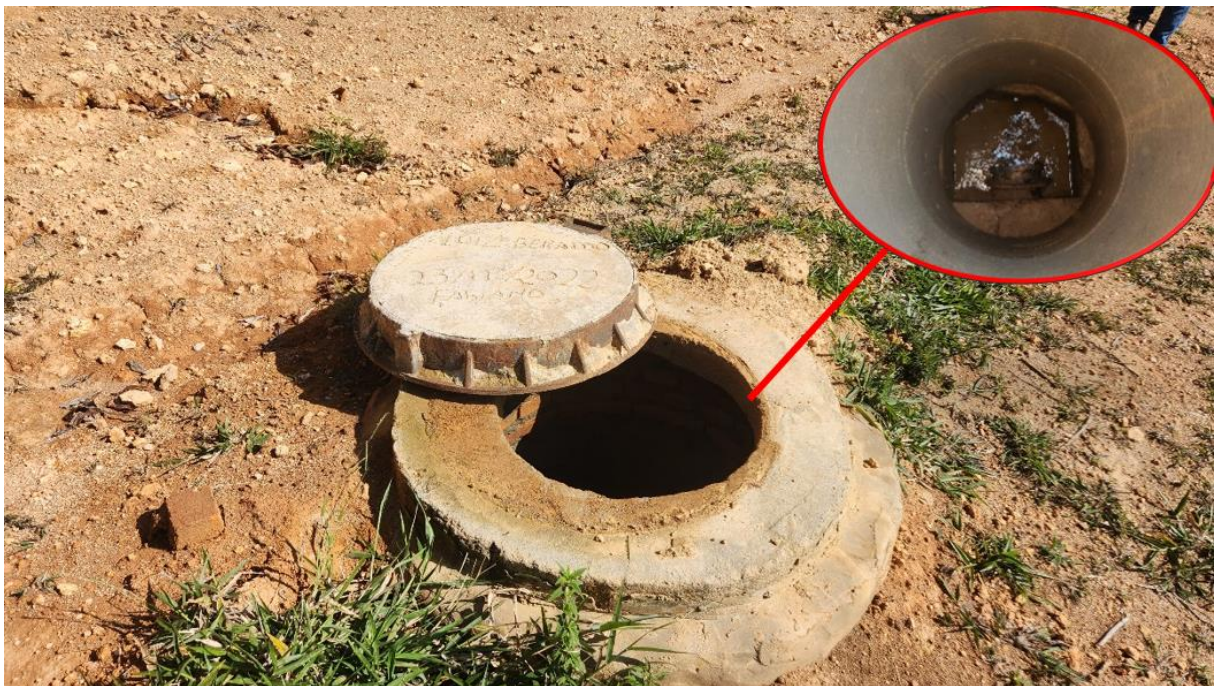
Foto 33. Poço de visita entre a tubulação de concreto e a tubulação do MND.

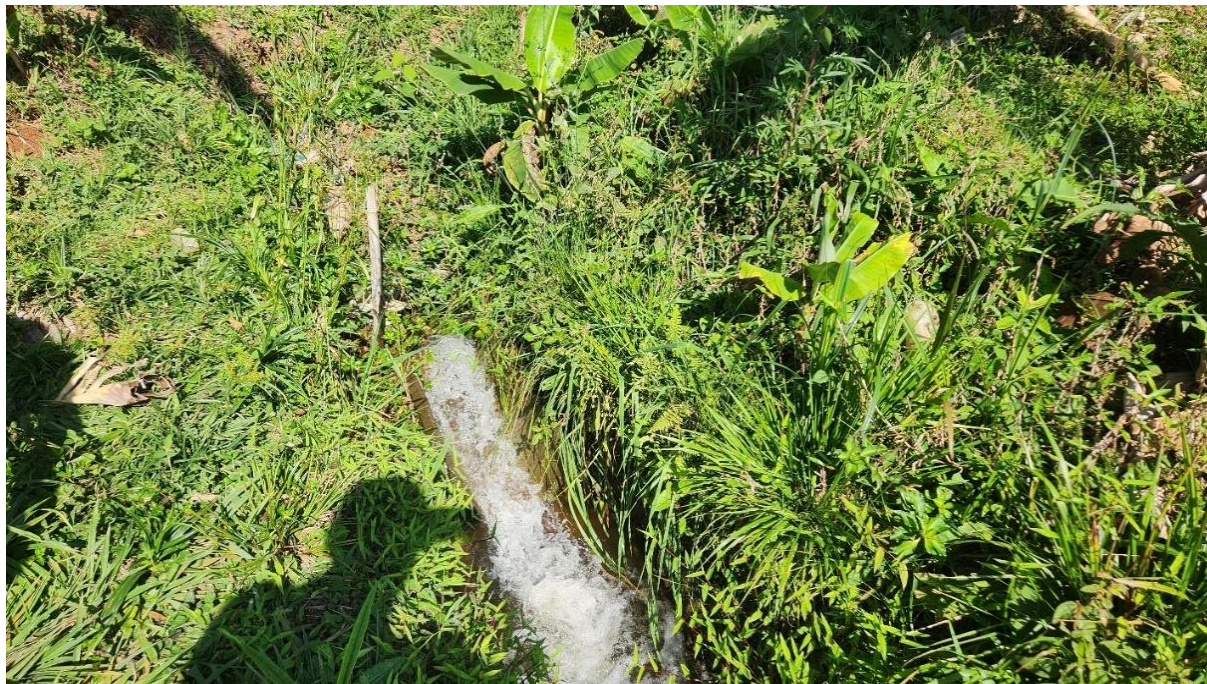
Foto 34. Ponto de deságue do vertedor auxiliar.

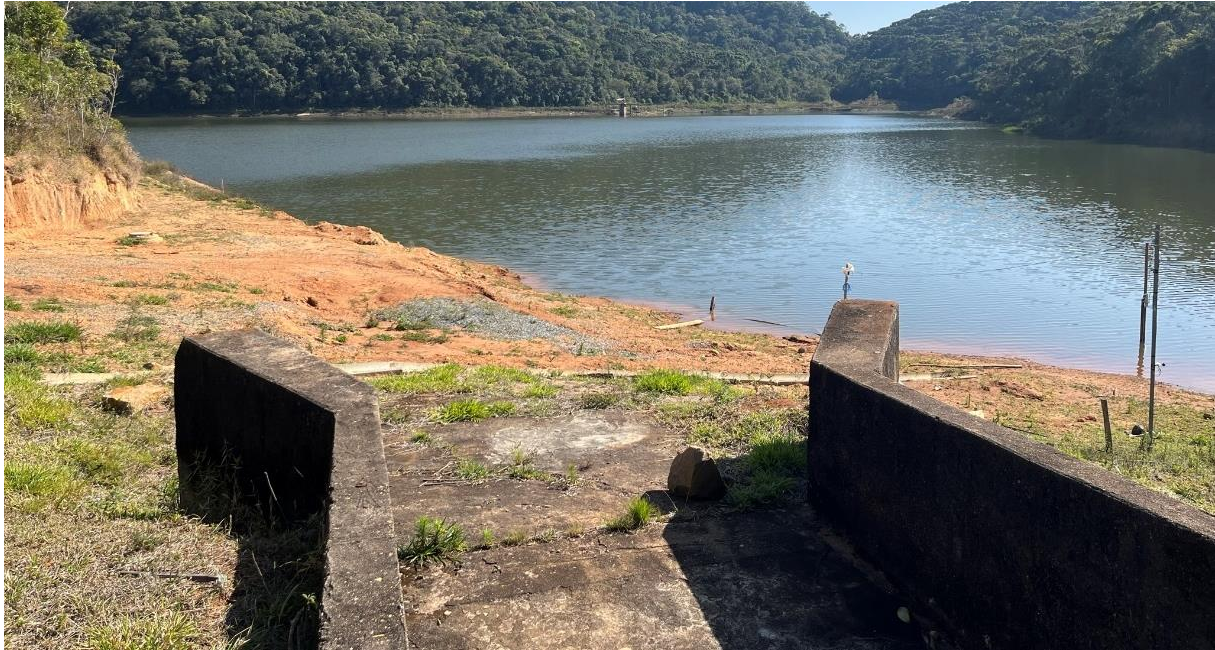
Foto 35. Vertedor – tomada d'água.

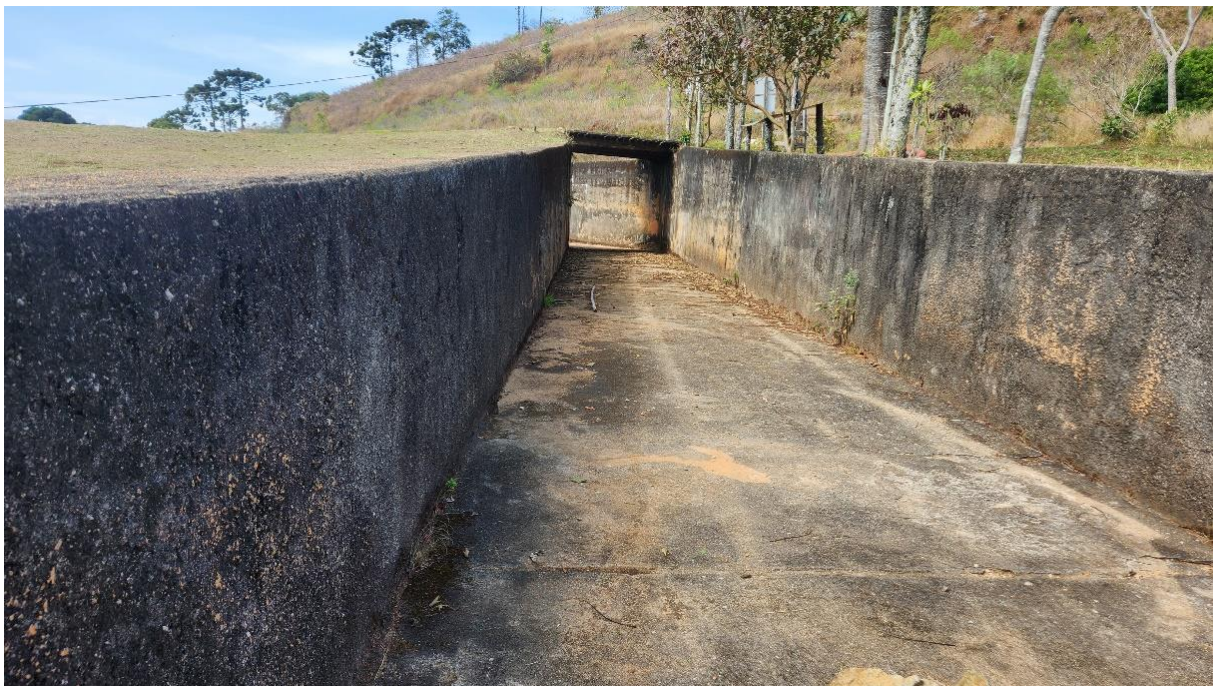
Foto 36. Vertedor – canal a montante.

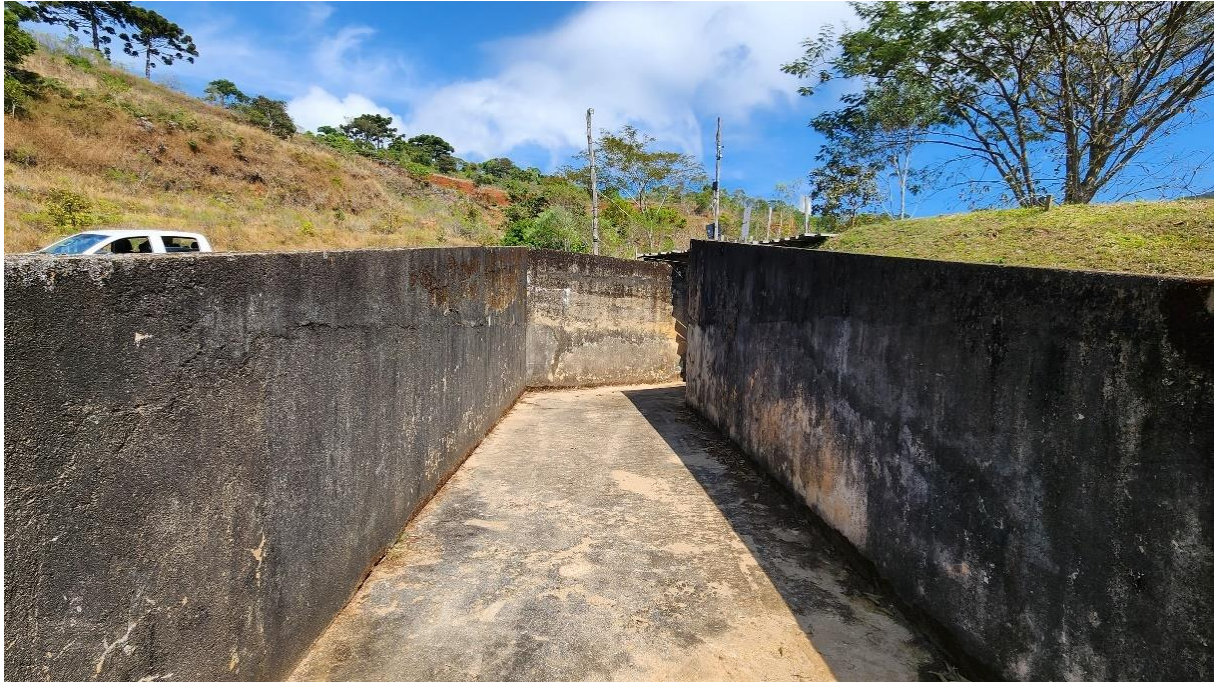
Foto 37. Vertedor – canal a jusante.

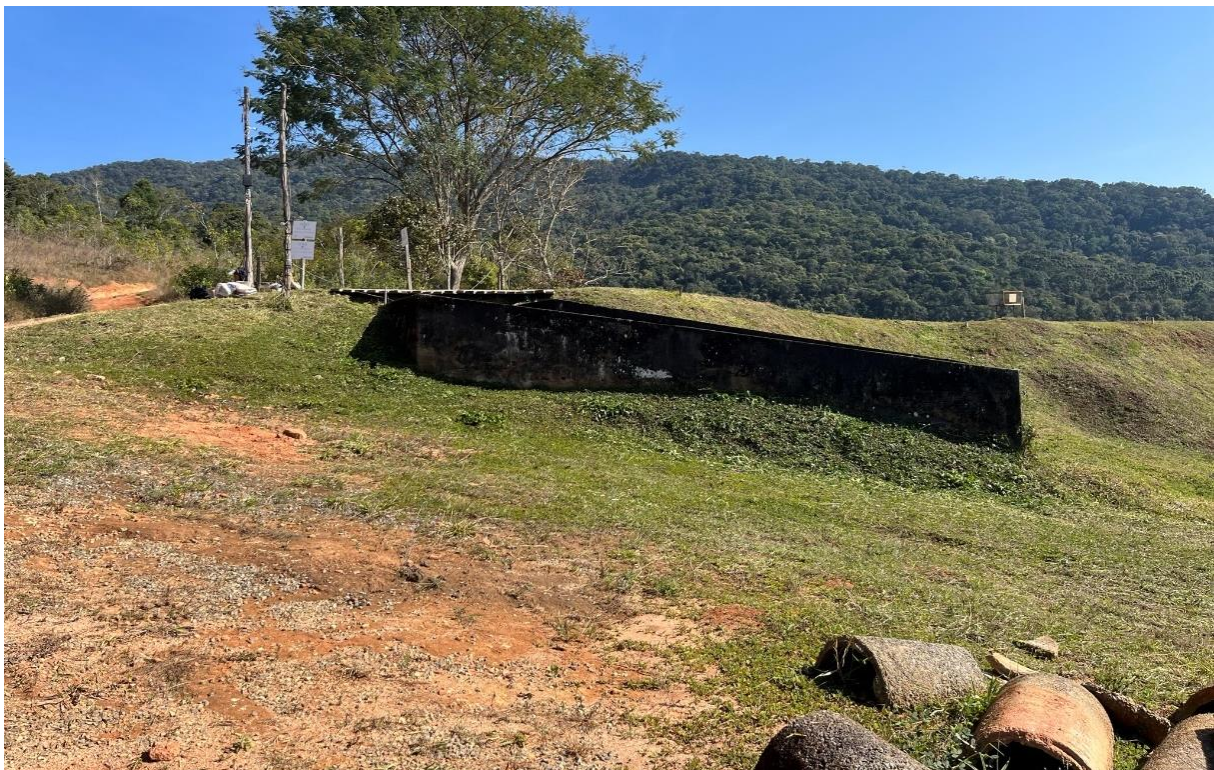
Foto 38. Vista lateral da saída do vertedor.

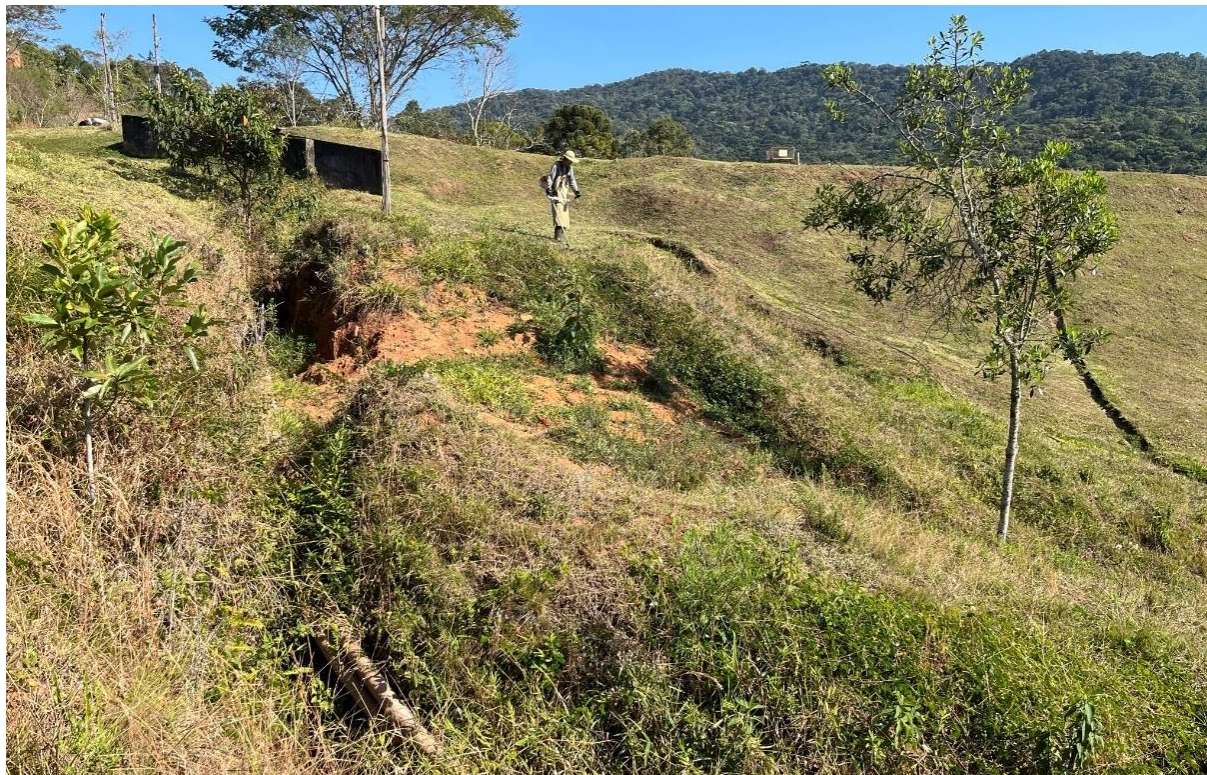
Foto 39. Vertedor – erosões na região de jusante.

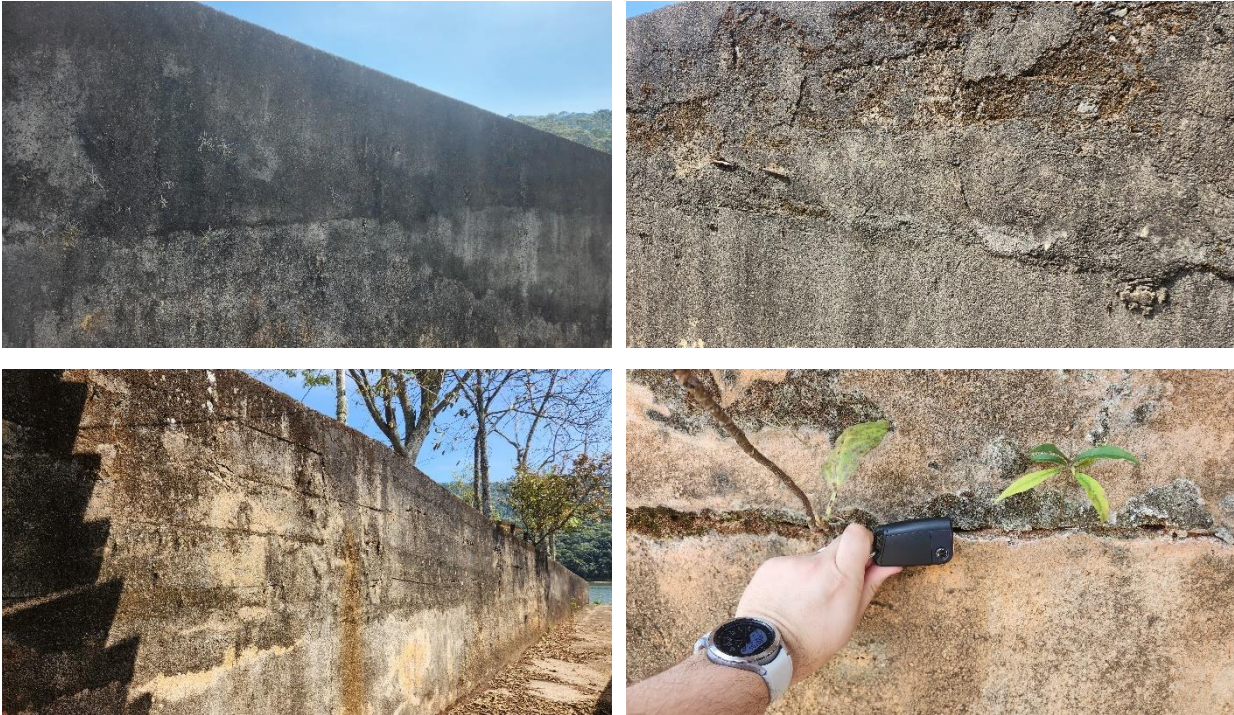
Desde que o rebaixamento do nível do reservatório foi realizado, em dez/2021, o vertedor não foi mais utilizado, uma vez que está em cota superior à que o nível d'água está sendo mantido. Sua estrutura apresenta com anomalias que representam falta de manutenção adequada das estruturas de concreto, com aspecto visual degradado decorrente do crescimento de vegetação e limos na superfície do concreto. Na sequência de imagens da Foto 40, é possível observar problemas de fissuras, corrosão, crescimento de vegetação e desgastes nas estruturas de concreto.

Foto 40. Anomalias encontradas na estrutura do vertedor, tais como deterioração da superfície de concreto, com ocorrência de armaduras expostas e com corrosão, e crescimento de musgos e vegetação na parede de concreto.

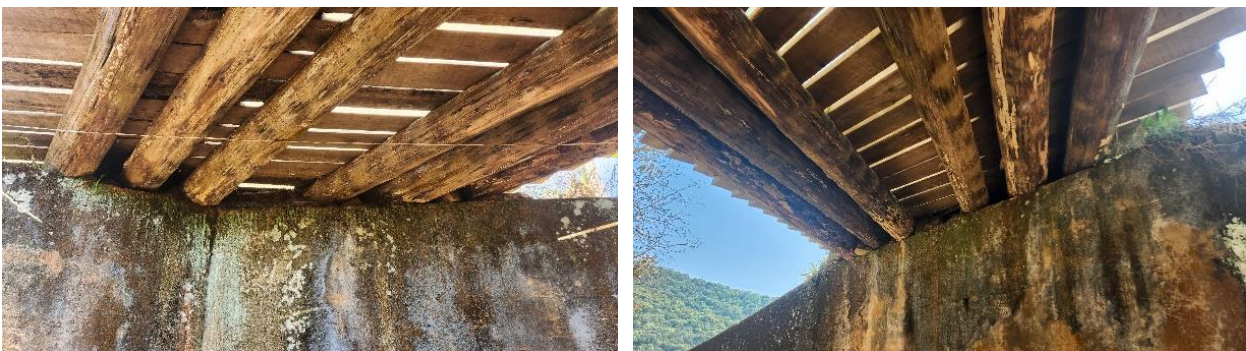
Na região da crista da barragem, o vertedor conta com uma ponte de madeira, que permite a passagem de veículos no local. Esta ponte apresenta sinais de apodrecimento das vigas (Foto 41), estando, portanto, insegura.

Foto 41. Ponte de madeira sobre o vertedor, com sinais de apodrecimento das vigas.

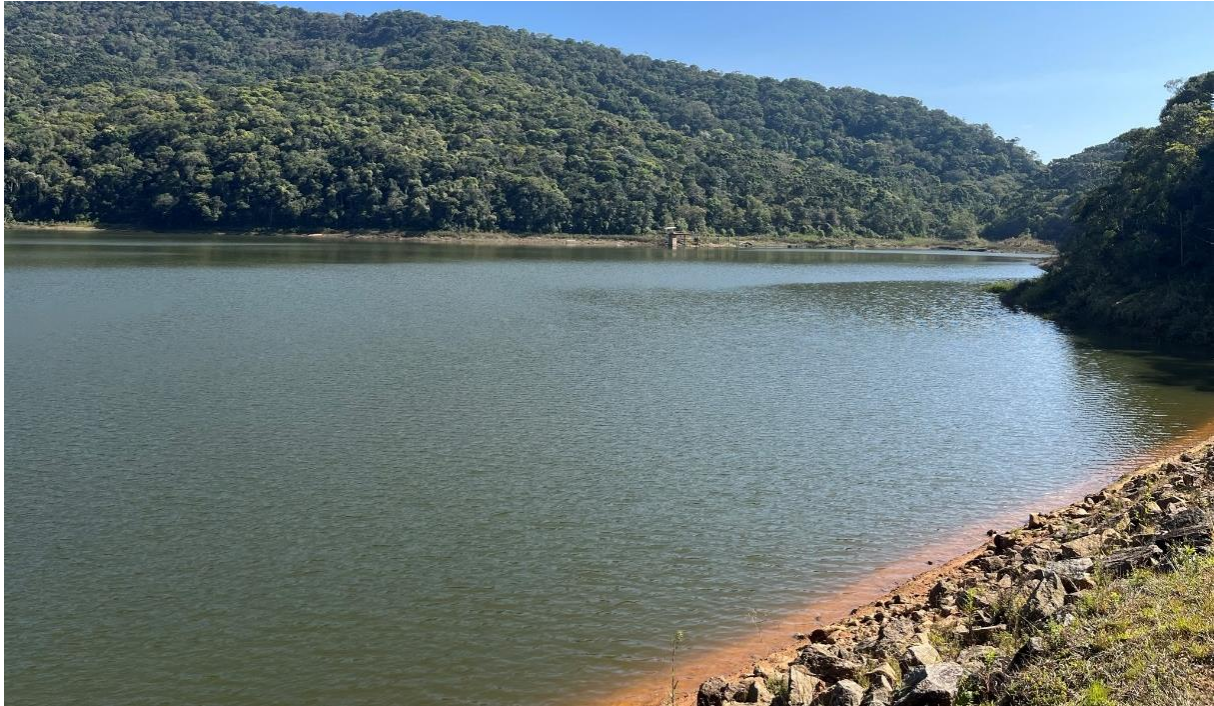
Foto 42. Vista geral para o reservatório da Barragem Brejo Grande.

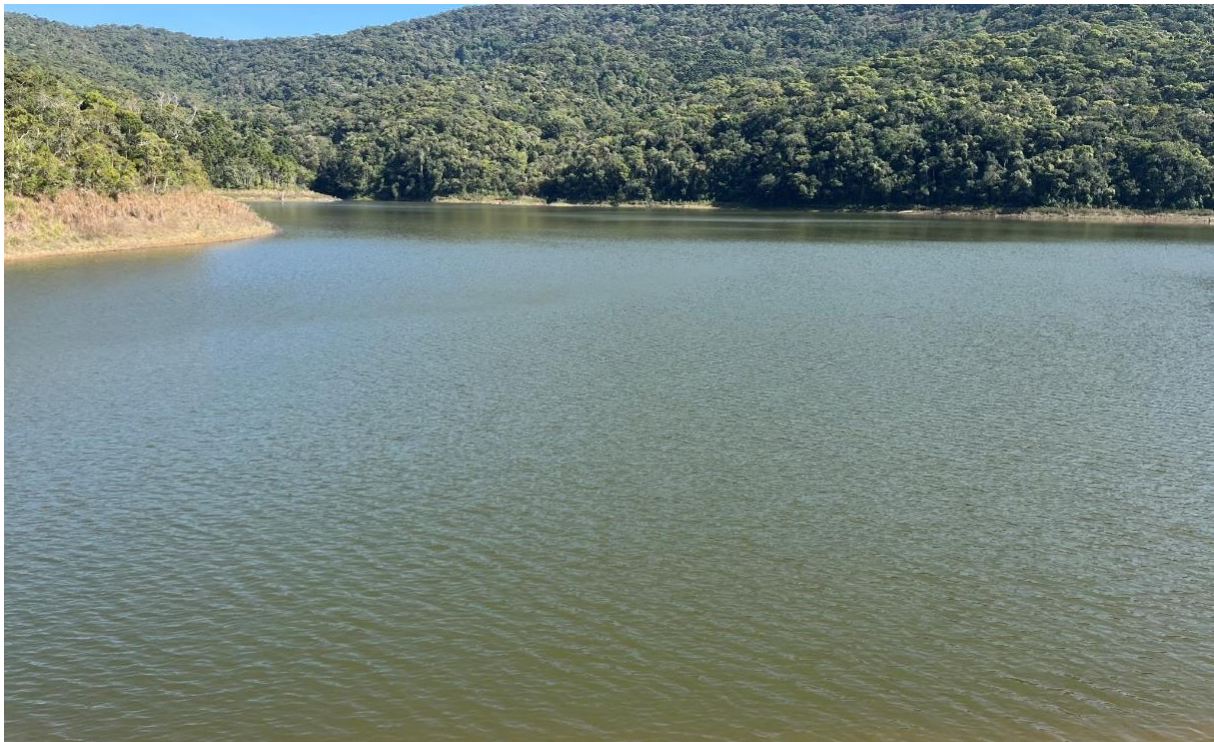
Foto 43. Vista geral para o reservatório da Barragem Brejo Grande.

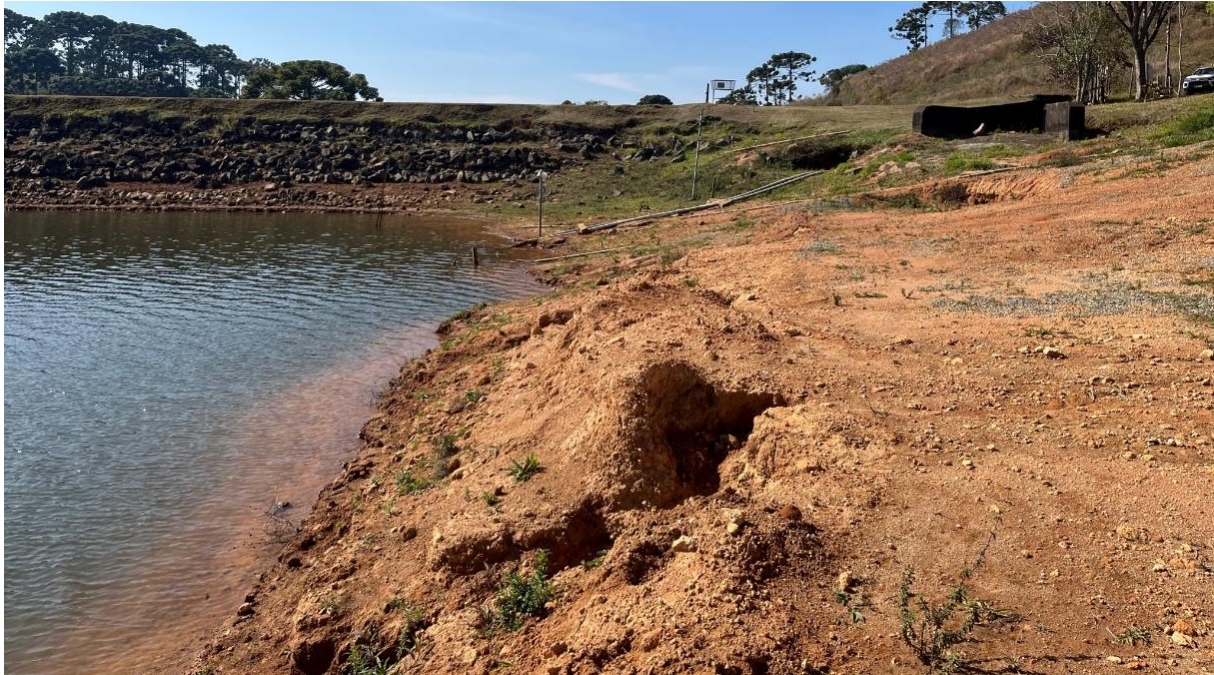
Existem processos erosivos nas margens, conforme é apresentado na Foto 44. Esta anomalia não causa risco a segurança da barragem, porém pode causar assoreamento do reservatório, diminuindo sua capacidade de armazenamento.

Foto 44. Erosões próximo a ombreira direita
