**LAUDO TÉCNICO DE VISTORIA  
OBRAS COM SOLICITAÇÃO DE NOVA PACTUAÇÃO MP 1174  
(1002414) PAC 2 - CRECHE/PRÉ-ESCOLA FOMENTO**

## LAUDO TÉCNICO DE VISTORIA

### CONSTRUÇÃO DE PAC 2 - CRECHE/PRÉ-ESCOLA FOMENTO, PADRÃO FNDE NO MUNICÍPIO DE IGUATU/CE OBRA INACABADA (ID SIMEC: 1002414)

Realizado em: 22/05/2024.

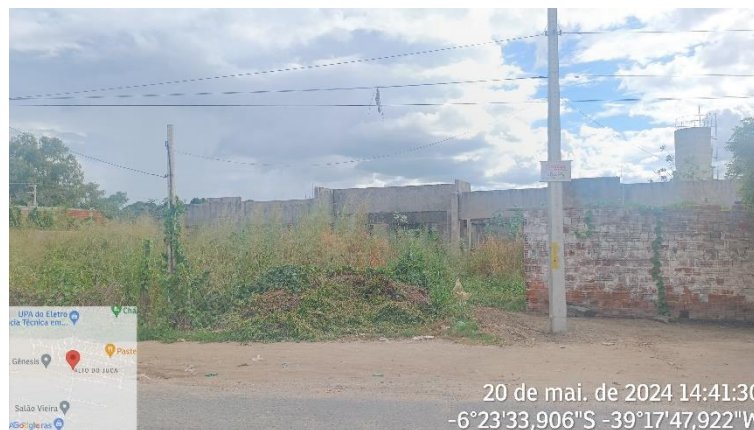
Figura 3 - Vista frontal da construção. Fonte: elaboração própria

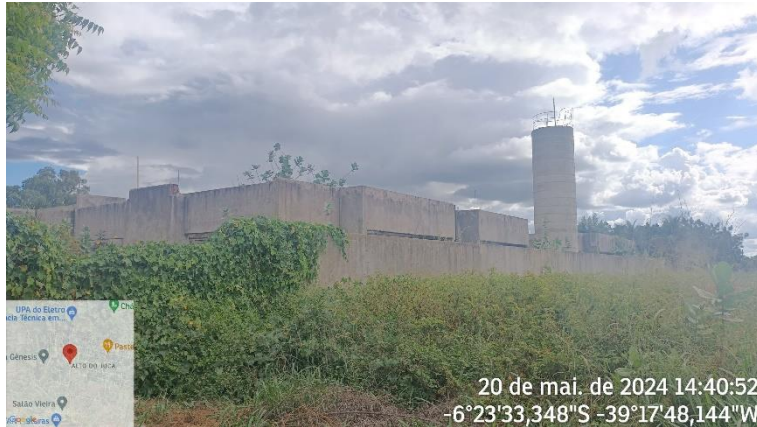
Figura 4 – Vista lateral da construção. Fonte: elaboração própria

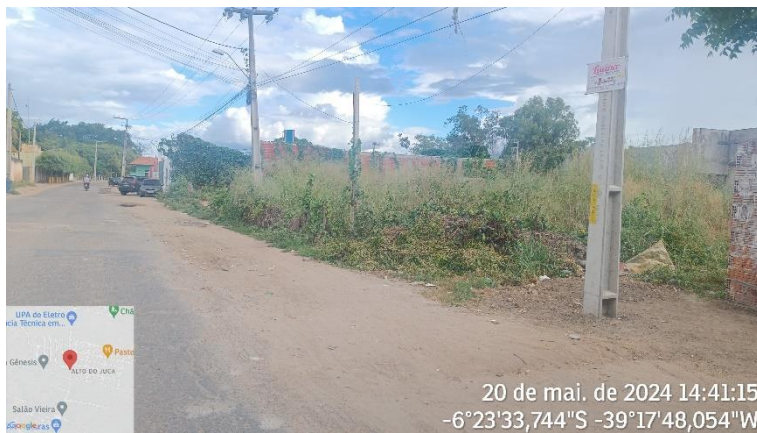
Figura 5 – Vista frontal da construção. Fonte: elaboração própria

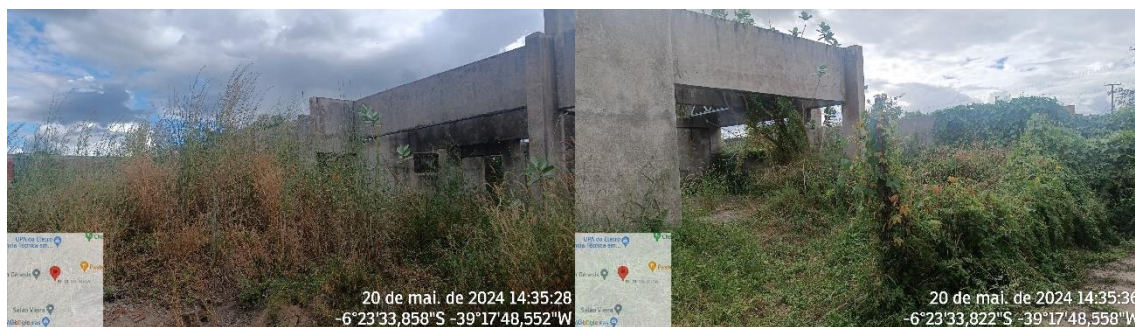
Figura 6 e 7 – vegetação indesejada no entorno da edificação. Fonte: elaboração própria

Em todo o perímetro da construção há presença de vegetação que cresce desde a paralização da obra, assim como nasce nas fissuras entre piso e paredes.

- Para reinício da obra, recomenda-se em primeiro lugar a limpeza manual do terreno e retirada de toda vegetação.

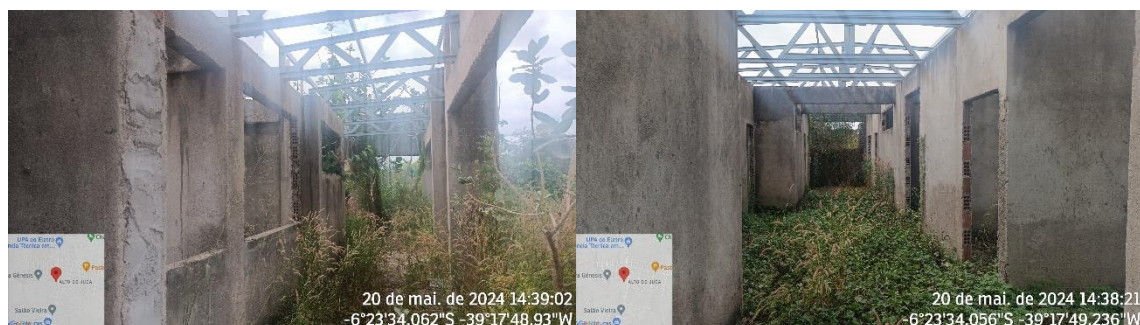
Figura 8 e 9 – vegetação indesejada no encontro de parede e no piso. Fonte: elaboração própria

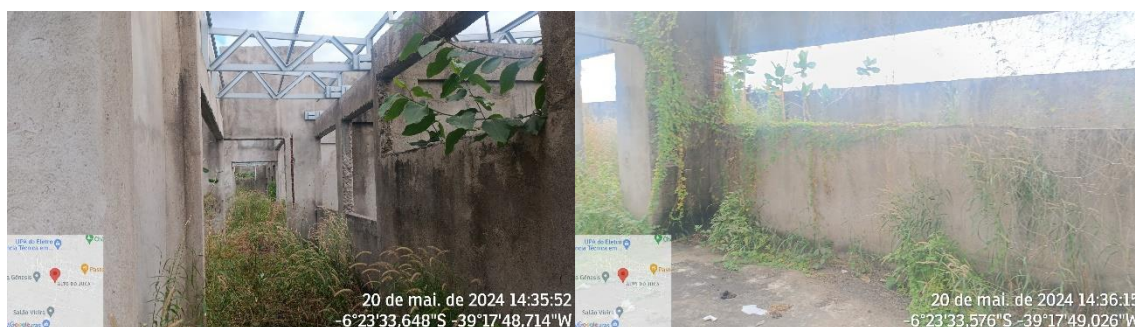
Figura 10 e 11 – fissuras no contra piso e rebocos. Fonte: elaboração própria

No nosso caso, o aparecimento de fissuras nas alvenarias de vedação é decorrente de um estado de deformação excessiva dos elementos estruturais, que ocorreu ao longo do tempo, devido atuação de várias patologias (umidade, mofo, lodo, infiltração, etc.)

No piso foram identificadas algumas pequenas fissuras por ação de intempéries diretamente sobre a superfície mas se agravamento, sendo possível o uso pela comunidade escolar.

A falta de cobertura dos blocos da edificação tiveram como consequência presença de infiltração, fissuras, e umidade indesejada nas paredes e piso tornando assim, os ambientes insalubres (com o desenvolvimento de vegetação, fungos e mofo), além de colocar em risco a durabilidade da estrutura.

- Retirada da camada superficial do lodo presente no chapisco executado e das alvenarias expostas com auxílio de escova de aço ou jato de água com solução de hipoclorito.

- Somente após a limpeza das superfícies que os serviços de revestimentos restantes poderão ser iniciados, pois a não limpeza do lodo presente nas superfícies não garantirá aderência adequada para as camadas subsequentes de argamassas e/ou cerâmicas.

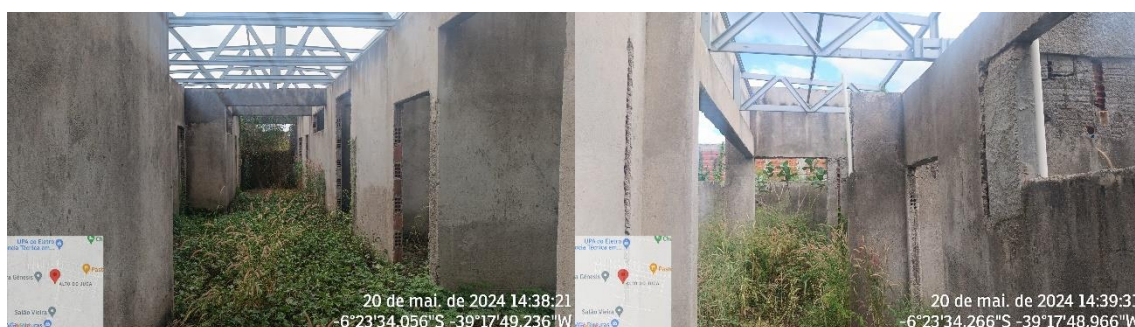
Figura 12 e 13 – ambientes com estrutura da coberta. Fonte: elaboração própria.

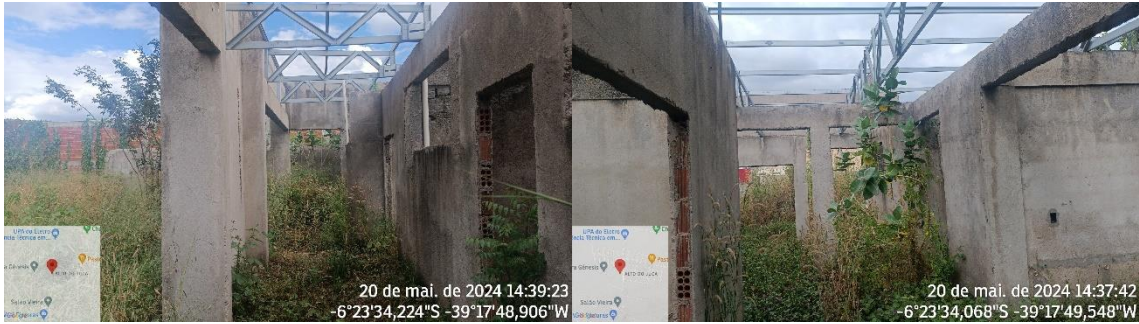
Figura 14 e 15 – ambientes com vegetação. Fonte: elaboração própria.

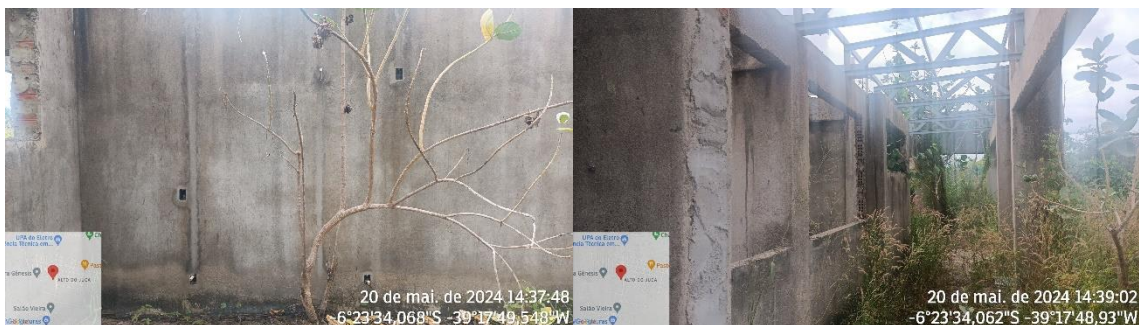
Figura 15 e 16 – Ambientes com vegetação e deterioração de reboco. Fonte: elaboração própria.

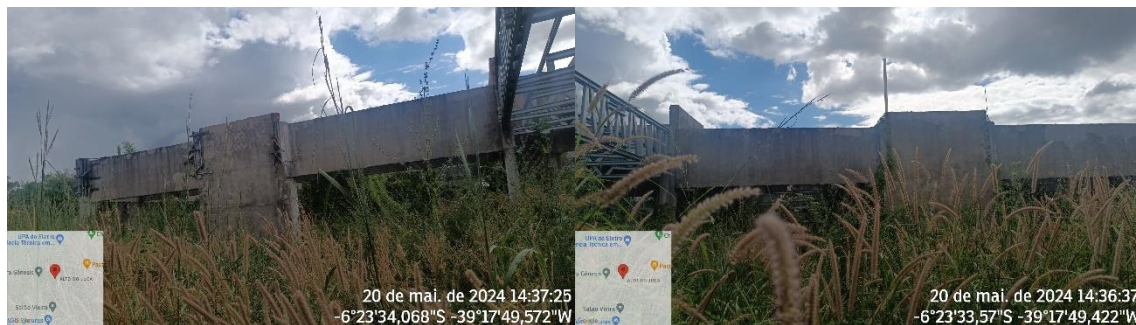
Figura 17 e 18 – Vegetação no entorno do bloco. Fonte: elaboração própria.

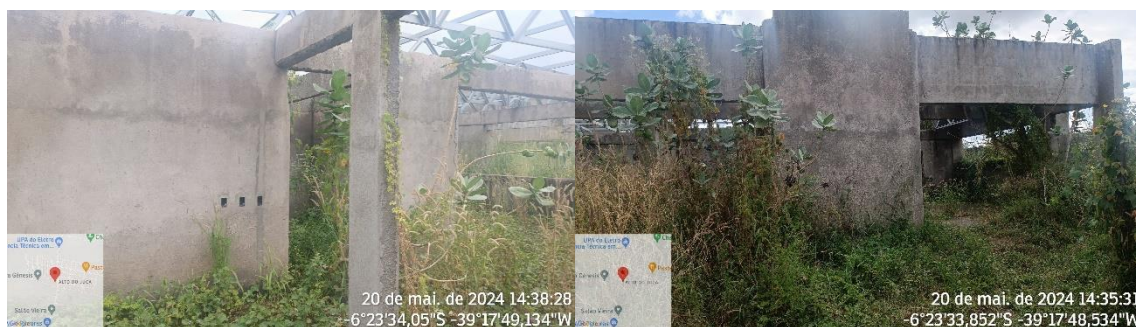
Figura 19 e 20 – Revestimento do bloco. Fonte: elaboração própria.

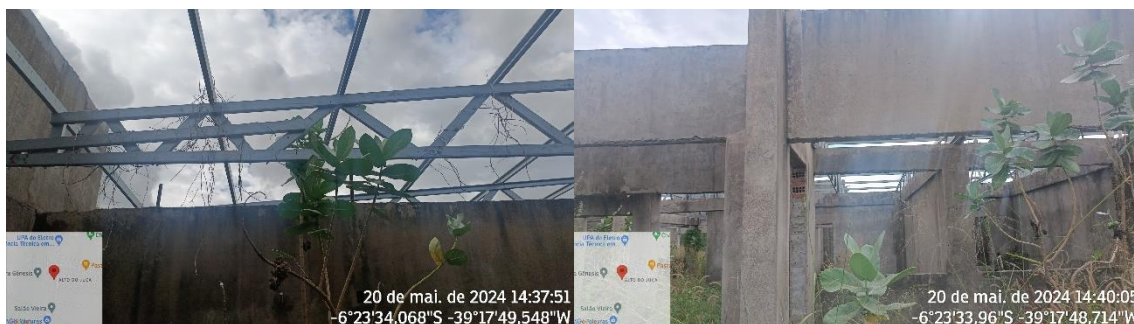
Figura 21 e 22 – Vegetação nos ambientes da edificação e estrutura metálica. Fonte: elaboração própria.

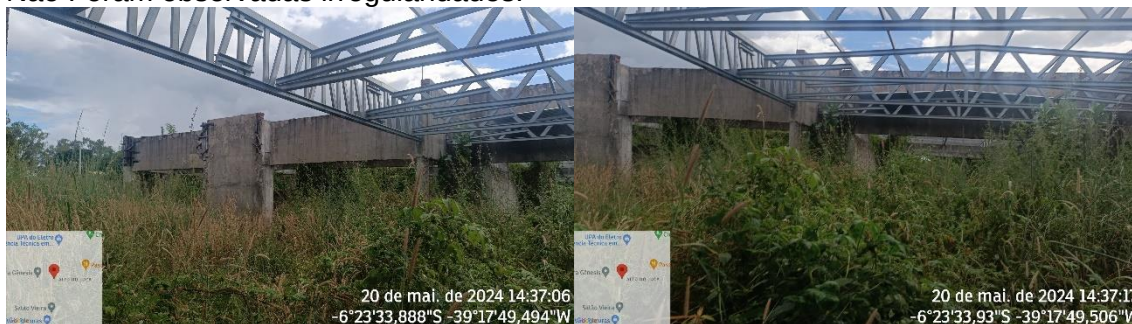
Não Foram observadas irregularidades:

Figura 23 e 24 – Estrutura da coberta para patio. Fonte: elaboração própria.
