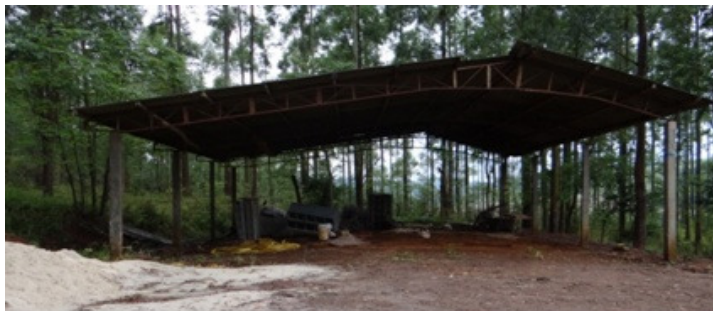
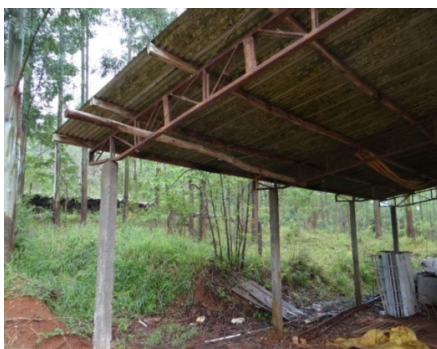
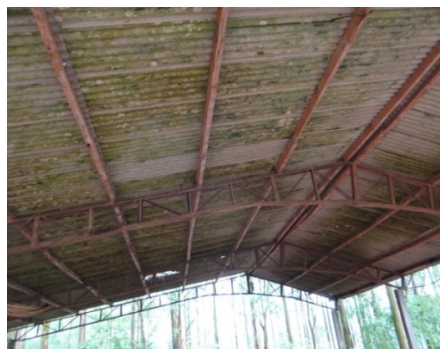
d) **Galpão de 150,00m<sup>2</sup> de estrutura metálica (abrigo de maquinário)**, com pé direito de alvenaria estrutura metálica, cobertura de chapas de fibrocimento de 4.00mm, idade aparente de 10 anos. Estado de conservação (regular).

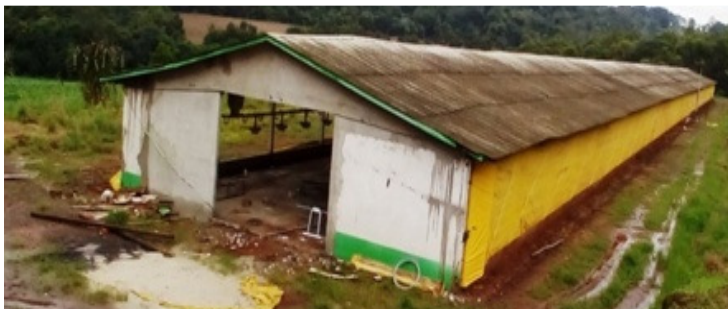
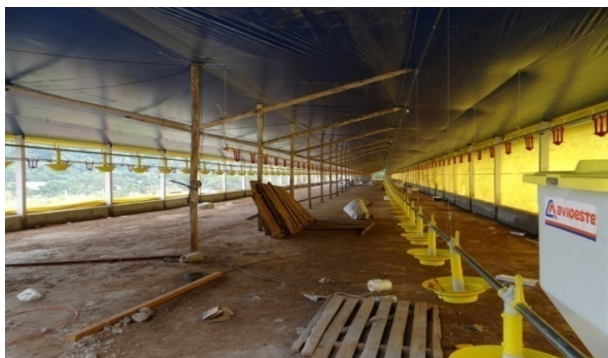
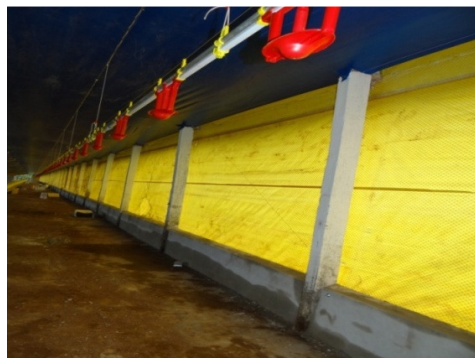
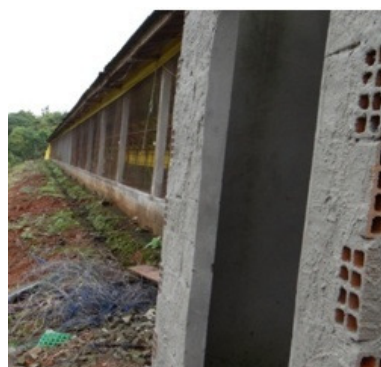
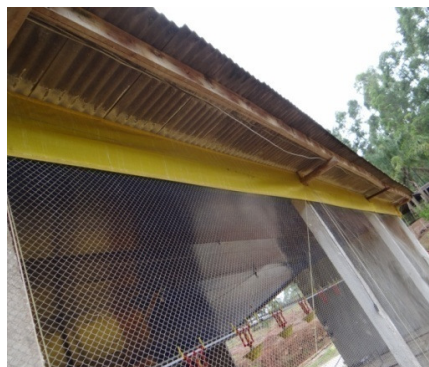
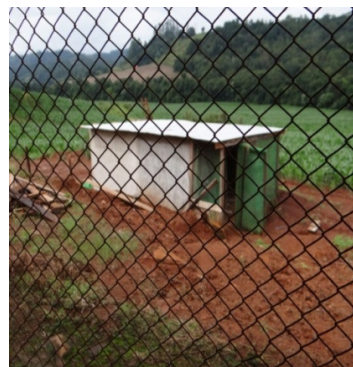
e) **GALPÃO DE 1.800,00m<sup>2</sup> “PADRÃO AVIÁRIO”**, com piso de 08,00mm de concreto, (para criação de aves ou perus) padrão integração **sadia** de 12 x 150,00 metros. Edificado em 2004, com idade aparente de 13 anos. Totalmente restaurado/reformado e recebendo equipamentos novos (nível e comedouros automatizados), fiação elétrica e distribuição de água, telas laterais, lonas / cortinas laterais, estufa (forro), portões e portas, com pé direito laterais de concreto (muretas laterais na altura de meio metro em alvenaria e complemento de fechamento com tela metálica e acabamento de lona / cortina nova), com fachada de frente e fundos / oitão (em alvenaria com reboco e pintura), além de silo com capacidade de 20 toneladas de ração. Edificação do galpão destinado para criação/engorda de perus, em estado de conservação “entre regular e bom” (reformado).

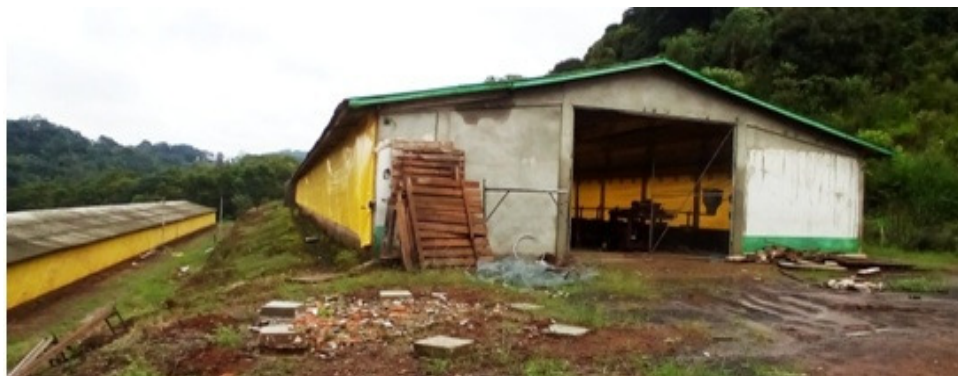
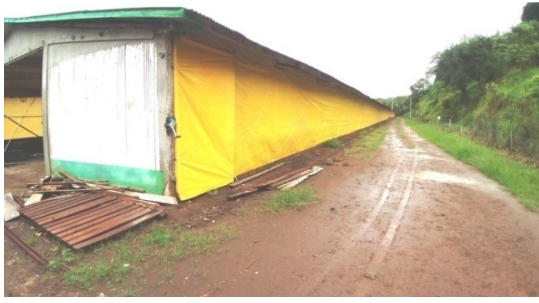
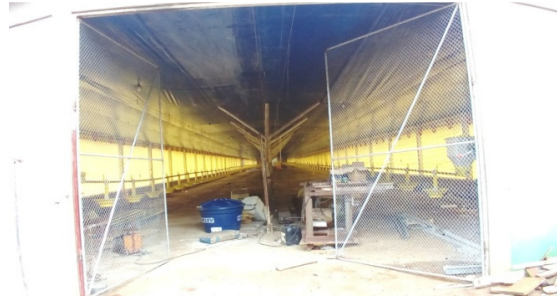
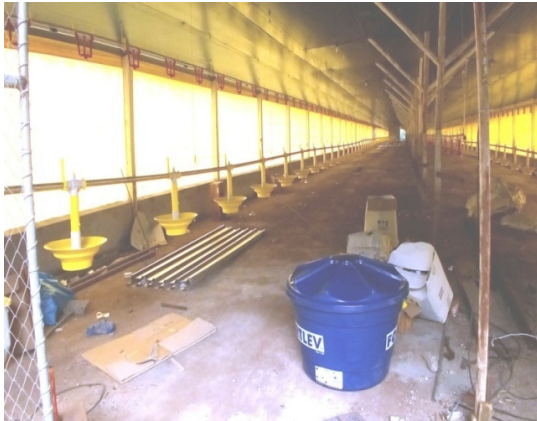
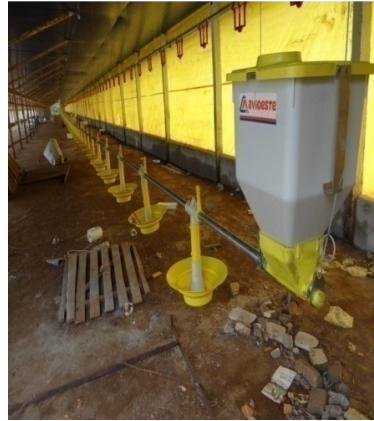
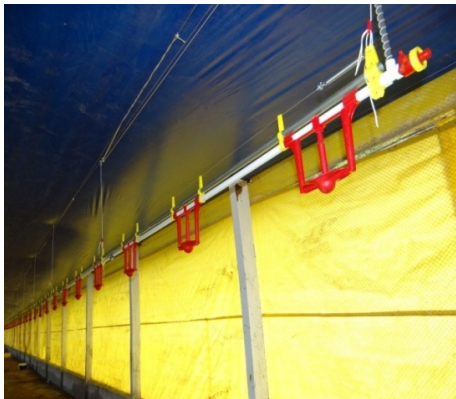
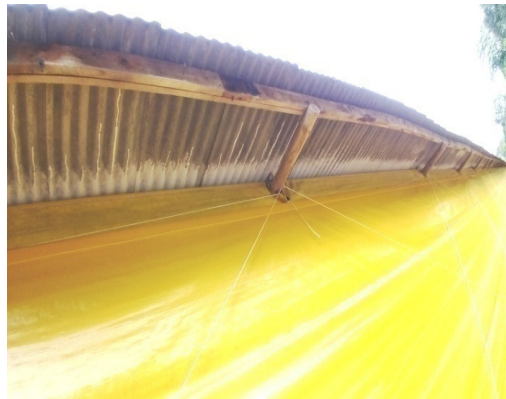
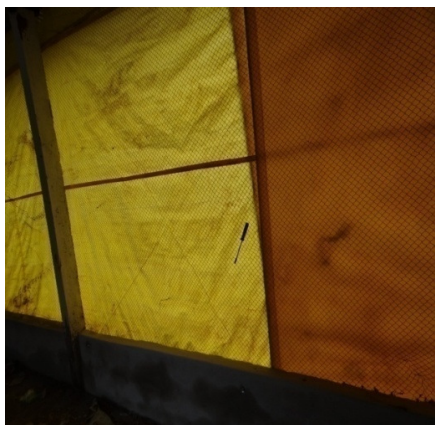
f) **GALPÃO DE 1.800,00m<sup>2</sup> “PADRÃO AVIÁRIO”**, com piso de 08,00mm de concreto (para criação de aves ou perus) padrão integração **sadia** de 12 x 150,00 metros. Edificado em 2004, com idade aparente de 13 anos. Totalmente restaurado / reformado e recebendo equipamentos novos (nípel e comedouros automatizados), fiação elétrica e distribuição de água, telas laterais, lonas / cortinas laterais, estufa (forro), portões e portas, com pé direito laterais de concreto (muretas laterais na altura de meio metro em alvenaria, com complemento das laterais em tela metálica e fechamento de lona / cortina nova), com paredes da fachada de frente e fundos/oitão em alvenaria (com reboco e pintura), além de silo com capacidade de 20 toneladas de ração. Galpão destinado para criação / engorda de perus: estado de conservação: “entre regular e bom” (reformado).
