| AVALÚO DE FINCA URBANA | | | | INFORME DE AVALÚO | |
| OFICINA | 214 | Dirección Recursos Materiales | 214-20606046449200-2015-U | | |
| Localidad: | San Juan, calle García | | | | |

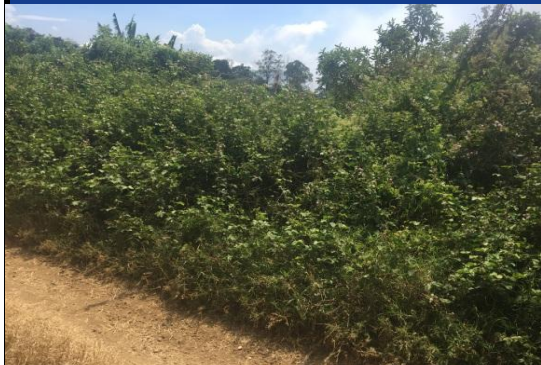
Nº 1: VISTA DE FRENTE, ESQUINA NOROESTE

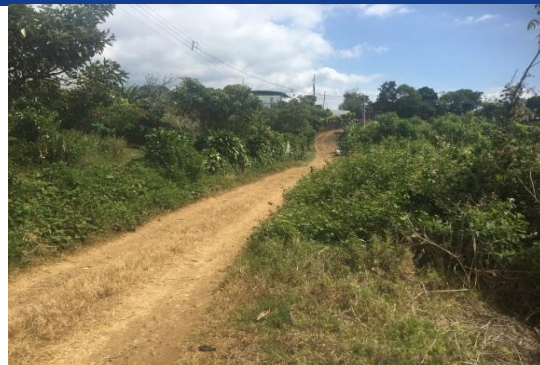
Nº 2: CALLE PUBLICA HACIA EL ESTE

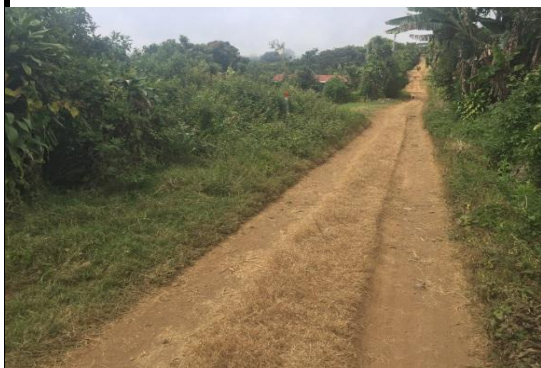
Nº 3: CALLE HACIA EL OESTE

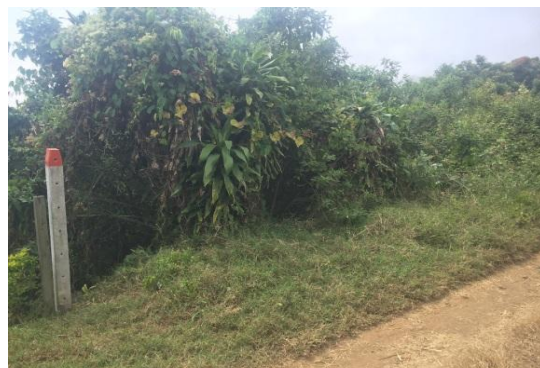
Nº 4: VISTA DE FRENTE, ESQUINA NORESTE

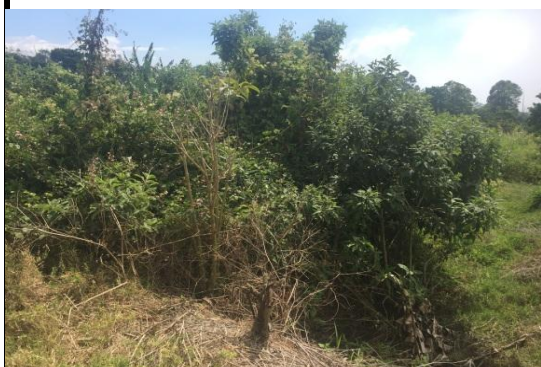
Nº 5: LINDERO OESTE

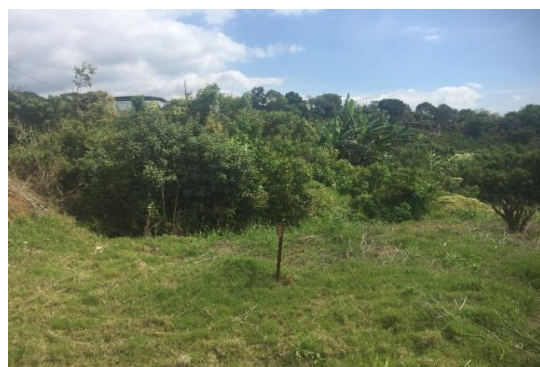
Nº 6: VISTA FRONTAL LINDERO OESTE

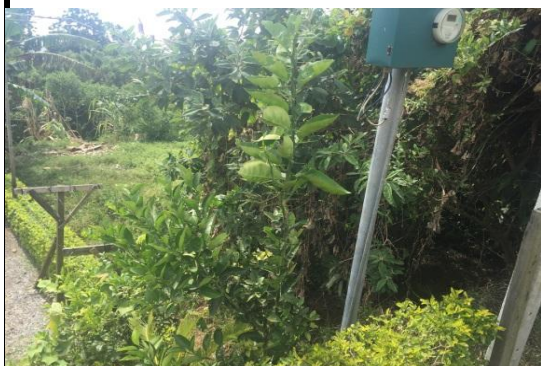
Nº 7: LINDERO ESTE

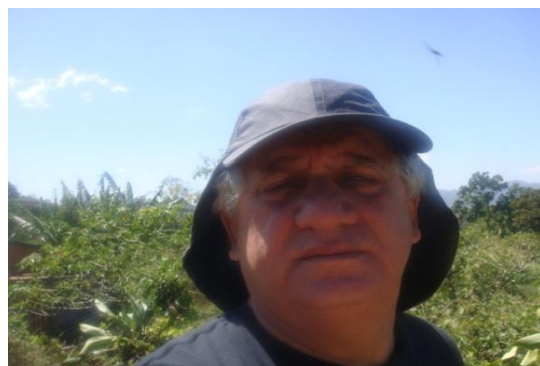
Nº 8: VISTA GENERAL
